การลดการสูญเสียในการผลิตของโรงงานผลิตหลอดไฟสำหรับยานยนต์

วิทยานิพนธ์นี้เป็นส่วนหนึ่งของการศึกษาตามหลักสูตรปริญญาวิศวกรรมศาสตรมหาบัณฑิต

สาขาวิชาวิศวกรรมอุตสาหกรรม ภาควิชาวิศวกรรมอุตสาหกรรม

LOSS REDUCTION OF AN AUTOMOTIVE BULB FACTORY

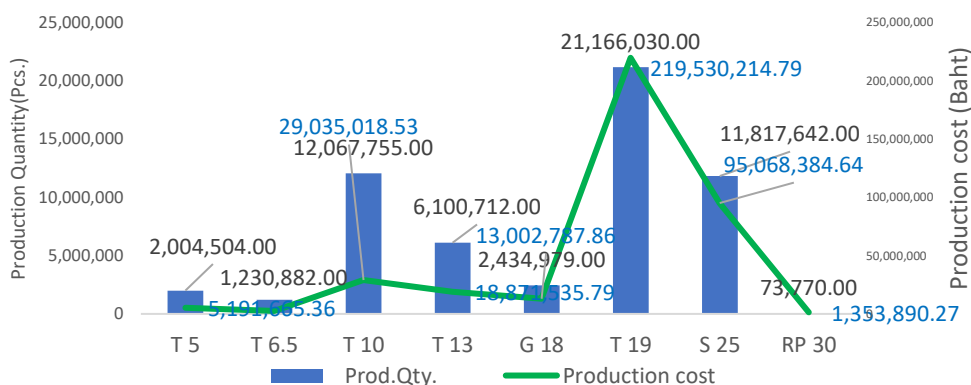
เนื่องจากยอดขายทั้งจำนวนขึ้น และราคามีความสอดคล้องกัน ว่าหลอดไฟประเภท T19 มีปริมาณการขายสูงที่สุด จึงการทำพิจารณาการปรับปรุงในส่วนนี้ เพื่อสะท้อนกลับไปสู่มูลค่าที่มากที่สุด หากมีการนำต้นทุนการผลิตเข้ามาพิจารณารวม ดังแสดงในรูปที่ 1.4 ทำให้เห็นว่า ต้นทุนรวมในการผลิต หลอดไฟประเภท T19 มีต้นทุนการผลิตมากที่สุด และรองลงมาคือหลอดไฟประเภท S25 เนื่องจากหลอดไฟประเภท T19 มีการผลิตในปริมาณมากและมีต้นทุนสูง ทำให้มูลค่าต้นทุนในการผลิตสูงสุด

รูปที่ 1.4 ปริมาณการผลิตและต้นทุนการผลิตของหลอดไฟแต่ละประเภท

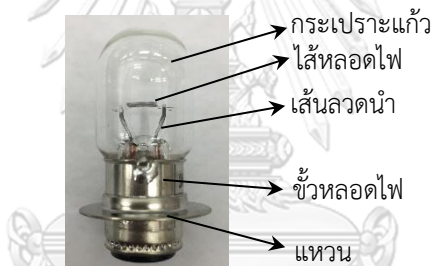
8) ดินบุกสำหรับเชื่อม (Tin Solder) ทำหน้าที่เชื่อมปิดกับเส้นลวดโลหะ เพื่อใช้เป็นจุดสัมผัสในการจ่ายไฟฟ้าเข้าสู่หลอดไฟ

9) แหวน (Flange) ทำจากโลหะนำมาประกอบเข้ากับขั้วของหลอดไฟ โดยใช้ในการกำหนดทิศทางของแสง จะมีการประกอบแหวนในหลอดไฟประเภทไฟหน้าเท่านั้น

รูปที่ 1.5 ส่วนประกอบของหลอดไฟประเภทไฟหน้า รุ่น T19

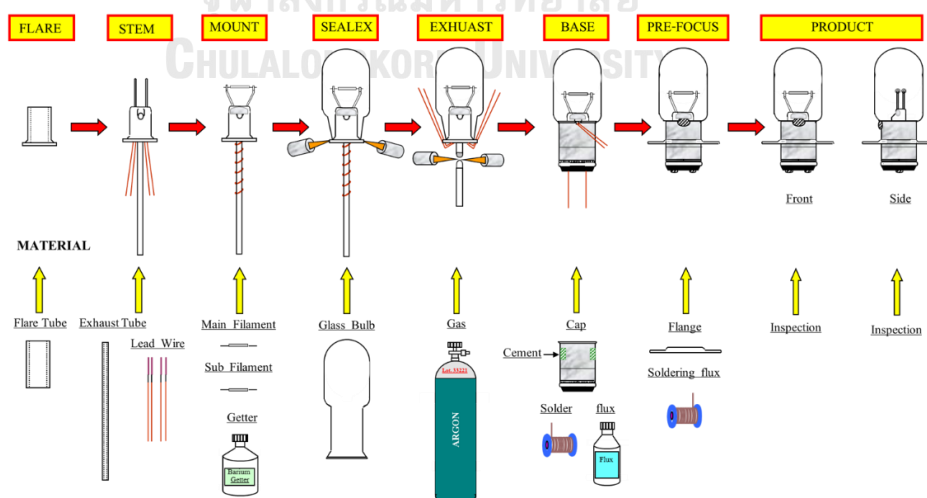
รูปที่ 1.6 วัตถุดิบที่ใช้ในแต่ละกระบวนการผลิต

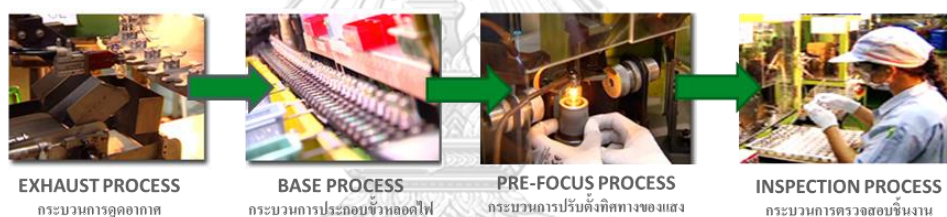
3) กระบวนการประกอบแหวนและตั้งทิศทางลำแสง (Pre-focus process) เป็นกระบวนการที่นำแหวนประกอบเข้าไปหลอดไฟ เพื่อเป็นการตั้งทิศทางของลำแสงให้อยู่ในช่วงมาตรฐาน และมีการตรวจสอบค่ากระแสไฟฟ้าก่อนส่งให้กระบวนการถัดไป

4) กระบวนการตรวจสอบ (Inspection process) กระบวนการนี้จะใช้พนักงานทำการตรวจสอบผลิตภัณฑ์โดยใช้การตรวจสอบด้วยสายตา

รูปที่ 1.8 กระบวนการผลิตหลอดไฟ

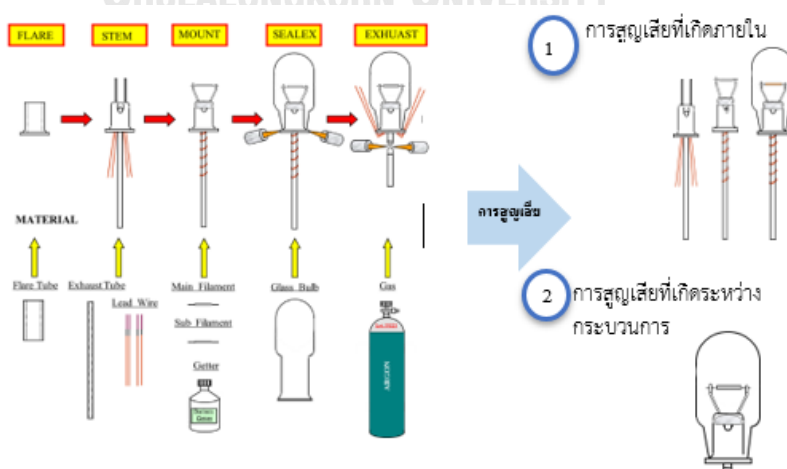
เพื่อให้เกิดความเข้าใจจึงทำการยกตัวอย่างการสูญเสียทั้ง 2 รูปแบบ ที่กระบวนการดูดอากาศ (Exhaust process) ดังแสดงในรูปที่ 1.10

รูปที่ 1.10 การสูญเสียที่เกิดของกระบวนการขึ้นรูปและดูดอากาศ

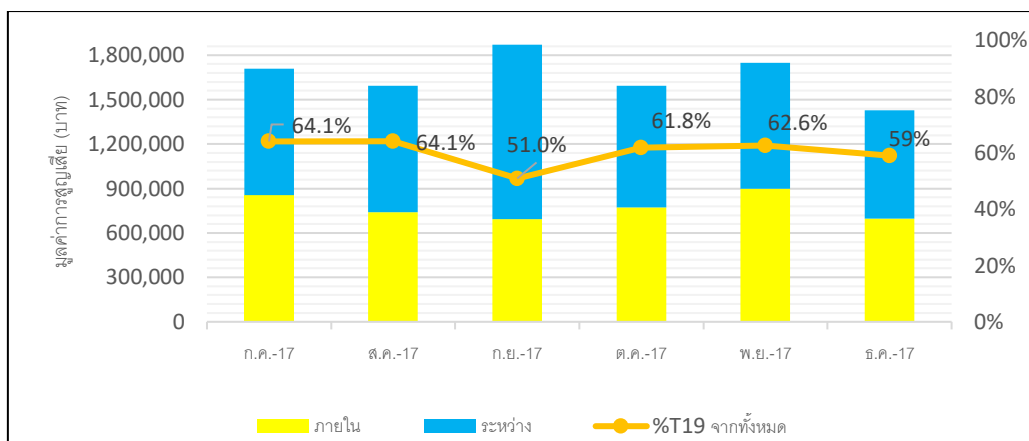
จากตารางเปรียบเทียบจึงนำมาทำกราฟแสดงการเปรียบเทียบดังรูปที่ 1.11 โดยแสดงให้เห็นว่าการเกิดข้อบกพร่องในแต่ละเดือนมีการเกิดทั้ง 2 ประเภทในปริมาณที่ใกล้เคียงกัน และการเกิดการสูญเสียของไฟหน้า T19 มีอัตราการเกิดมากกว่าครึ่งหนึ่งเมื่อเทียบกับการเกิดทั้งหมด ในช่วงเวลาทำการเก็บข้อมูล และมีแนวโน้มไม่ลดลง

รูปที่ 1.11 เปรียบเทียบมูลค่าของเสียรายเดือนทุกกระบวนการของแต่ละประเภทหลอดไฟโดยแบ่งเป็นของเสียแต่ละประเภท

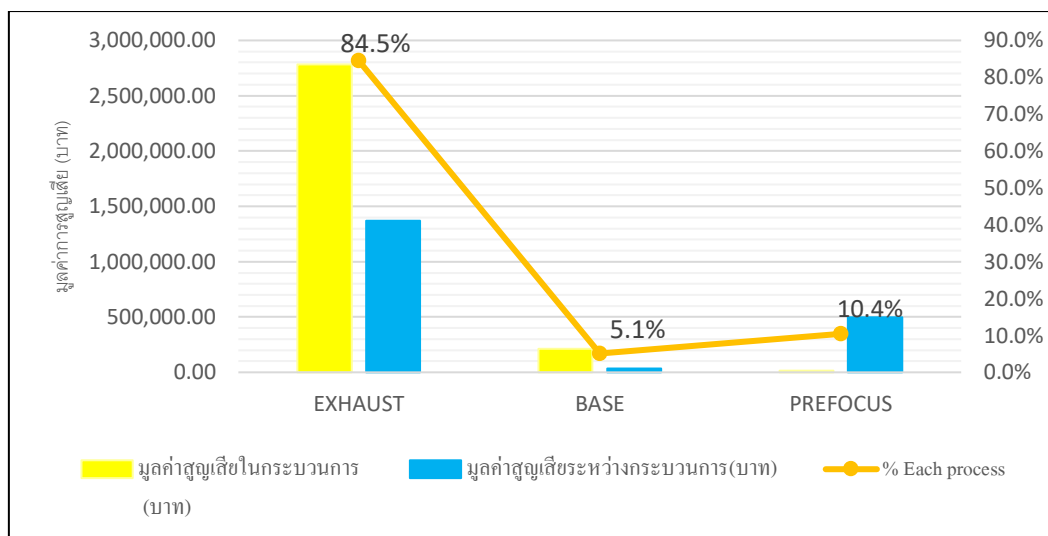
รูปที่ 1.12 กราฟแท่งเปรียบเทียบมูลค่าการสูญเสียในและระหว่างกระบวนการและร้อยละของแต่ละกระบวนการผลิตของหลอดไฟหน้ารุ่น T19

จากการเก็บข้อมูลการสูญเสีย 6 เดือน ทำให้เห็นว่า กระบวนการขึ้นรูปและดูดอากาศมีอัตราการสูญเสียมากที่สุดถึงร้อยละ 84.5 เมื่อเทียบกับทุกกระบวนการ โดยการสูญเสียในกระบวนการผลิต กระบวนการขึ้นรูปและดูดอากาศมีมูลค่าการสูญเสีย คิดเป็นร้อยละ 92 จากมูลค่าการสูญเสียทั้งหมด และการสูญเสียระหว่างกระบวนการ คือจากกระบวนการดูดอากาศไปยังกระบวนการประกอบฐาน มีการสูญเสียคิดเป็นร้อยละ 72 เมื่อเทียบกับมูลค่าทั้งหมด หากคำนวณมูลค่าการสูญเสียรวม ทำให้กระบวนการขึ้นรูปและดูดอากาศมีอัตราการสูญเสียคิดเป็นร้อยละ 84.5 จากมูลค่าการสูญเสียทั้งหมด

เมื่อพิจารณาข้อมูลการสูญเสียของหลอดไฟหน้าประเภท T19 ในแต่ละเดือนแล้วนั้น จึงทำการศึกษาข้อมูลการสูญเสียของแต่ละกระบวนการผลิตของ T19 เพื่อนำไปสู่การค้นหาสาเหตุของการเกิดข้อบกพร่องได้ โดยดูได้จากตารางที่ 1.2 ที่แสดงมูลค่าการสูญเสียของแต่ละกระบวนการ โดยแบ่งออกเป็นการสูญเสียในกระบวนการและระหว่างกระบวนการ และได้คำนวณมูลค่าการสูญเสียเทียบเป็นร้อยละจากมูลค่าการสูญเสียทั้งหมด โดยใช้ข้อมูลมูลค่าการสูญเสียตั้งแต่เดือน กรกฎาคม 17 - เดือนธันวาคม 17 ซึ่งเป็นช่วงเวลาก่อนการปรับปรุง และเพื่อให้เกิดความเข้าใจจึงจัดทำกราฟแท่งแสดงการเปรียบเทียบที่แสดงในรูปที่ 1.12

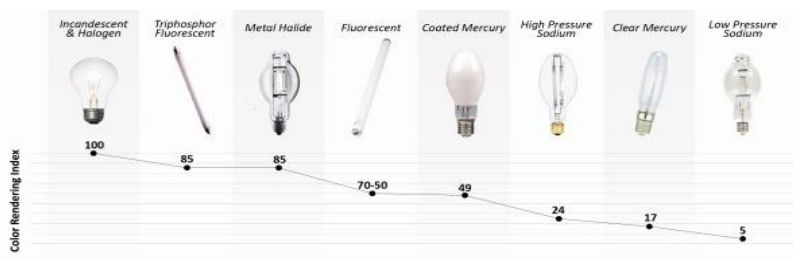
หลอดไส้ก็มีข้อดี คือมีค่า Color Rendering Index (CRI) สูงที่สุดเมื่อเทียบกับหลอดไฟชนิดอื่น ๆ ดังจะเห็นได้จากรูปที่ 2.1

รูปที่ 2.1 แสดงเปรียบเทียบค่า CRI ของหลอดไฟชนิดต่าง

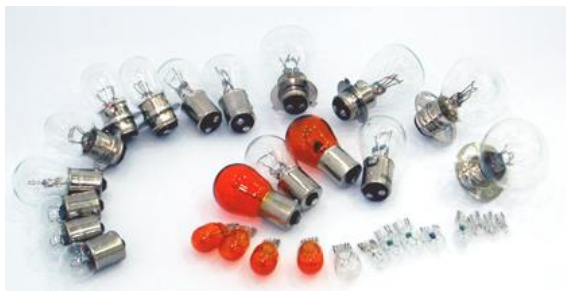
ลักษณะผลิตภัณฑ์ของโรงงานหล่อไฟ โดยจะต้องทำการประกอบวัตถุดิบเข้าด้วยกัน และต้องใช้ความร้อนในการหลอมละลายแก้วเพื่อขึ้นรูป ประกอบออกมาเป็นหล่อไฟ โดยความแตกต่างของแต่ละรุ่นของหล่อไฟจะแบ่งเป็นรูปทรงและขนาดของกระเปาะแก้ว เช่น หล่อไฟชนิด T19 ตัวอักษร T หมายถึงรูปทรงหล่อไฟจะเป็นรูปทรงกระบอก (Tube) และ หมายเลข 19 คือขนาดเส้นผ่าศูนย์กลางของกระเปาะแก้ว 19 มิลลิเมตร ดังรูปที่ 3.1

รูปที่ 3.1 ตัวอย่างผลิตภัณฑ์หลอดไฟในโรงงานกรณีศึกษา

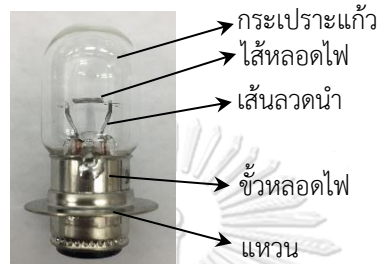
2.4) เส้นลวดนำไฟฟ้า (Lead wire) เป็นส่วนประกอบที่ใช้สำหรับการพ่วงไส้หลอดให้คงตัวอยู่ในหลอดไฟ และยังเป็นตัวนำไฟฟ้าไปยังไส้หลอดไฟ

2.5) แหวน (Flange) เป็นส่วนประกอบที่มีเฉพาะหลอดไฟประเภทหลอดไฟหน้าเท่านั้น เนื่องจากเป็นส่วนที่ใช้ในการกำหนดทิศทางของแสงให้อยู่ในระนาบที่กำหนด เมื่อนำไปประกอบกับโคมไฟ ทำให้แสงที่ส่องสว่างตกกระทบไปบริเวณด้านหน้าพื้นถนน

รูปที่ 3. 2 ส่วนประกอบและวัสดุของหลอดไฟ

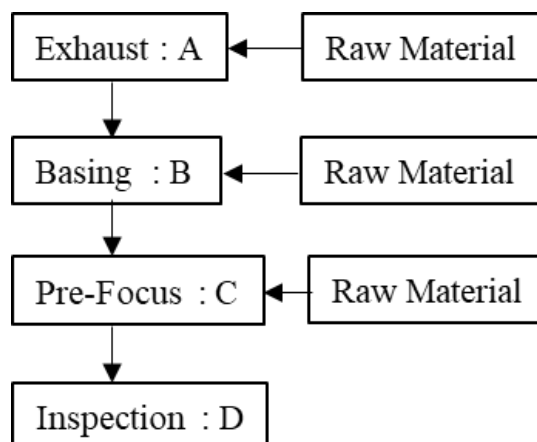
กระบวนการผลิตหลอดไฟประเภทที่ทำการศึกษาคือหลอดไฟชนิด T19 โดยแบ่งออกเป็นกระบวนการหลัก ทั้งหมด 4 กระบวนการ ได้แก่

- ก) กระบวนการขึ้นรูปและดูดอากาศ (Exhaust Process)
- ข) กระบวนการประกอบขั้วหลอดไฟ (Base process)
- ค) กระบวนการประกอบแหวนและตั้งทิศทางลำแสง (Pre-focus process)
- ง) กระบวนการตรวจสอบ (Inspection process)

รูปที่ 3.3 กระบวนการผลิตหลอดไฟและสัญลักษณ์แทนชื่อกระบวนการ

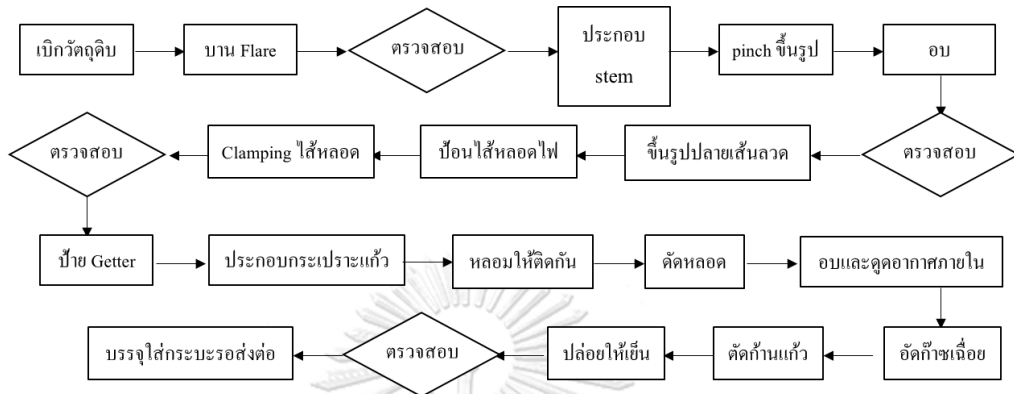
- 4) กระบวนการเชื่อมติดและดูดอากาศ (Sealing and Exhaust) หลอมขอบเนื้อแก้วกระเปราะแก้วให้ยึดติดกันกับ Mount ที่มาจากกระบวนการก่อนหน้า และทำกรตั้งศูนย์กลางในขณะที่เนื้อแก้วอ่อนตัว โดยไส้หลอดจะต้องอยู่บริเวณจุดศูนย์กลางของหลอดไฟ ในระหว่างการหลอมกระเปราะแก้วจะต้องทำกรยกเส้นลวดนำไฟฟ้าให้สูงกว่าระดับของเปลวไฟ เพื่อป้องกันเส้นลวดขาดจากความร้อน แล้วจึงนำหลอดผ่านเตาอบ เพื่อกระตุ้นสารดูดเซม่าภายในให้ทำงาน และทำกรอัดก๊าซไนโตรเจนเพื่อทำความสะอาดภายในหลอดไฟ แล้วจึงอัดก๊าซ

เฉื่อย(ก๊าซคลิปตอนหรือก๊าซอาร์กอน) เพื่อให้ภายในสามารถคงสถานะ  
สุญญากาศ คือการไม่มีก๊าซออกซิเจนภายในไว้ จากนั้นจึงทำการตัดหลอดแก้ว  
ด้วยเปลวไฟเพื่อปิดทางเข้าออกของอากาศ

รูปที่ 3.4 แผนผังการไหลของกระบวนการขึ้นรูปและดูอากาศ

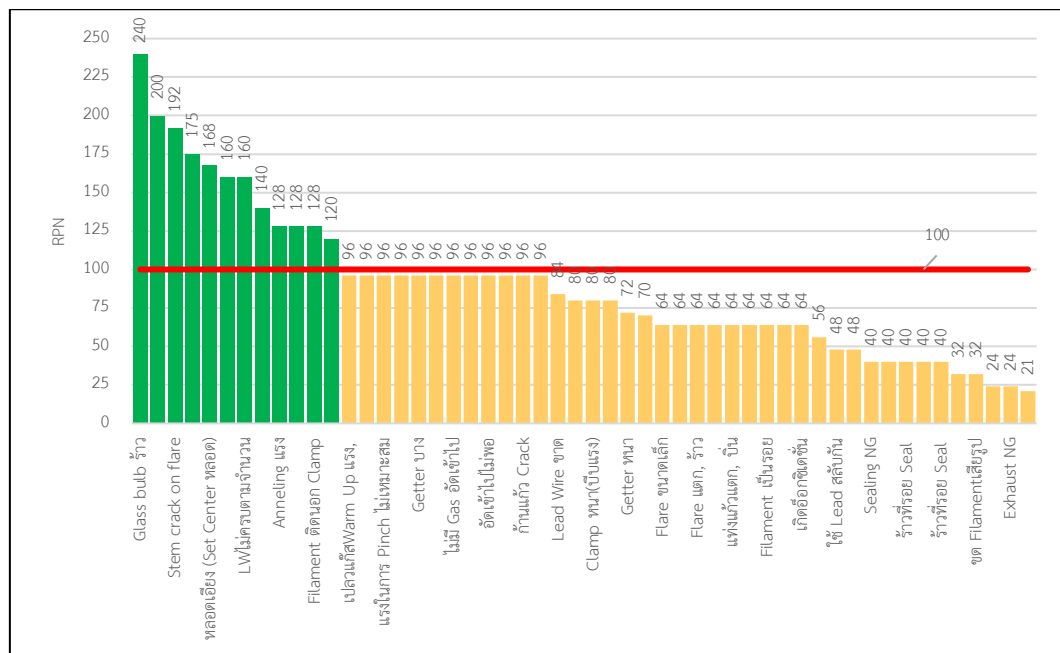
จากการประเมินข้อขัดข้องและผลกระทบสำหรับกระบวนการขึ้นรูปและดูดอากาศ ของหลอดไฟหน้ารุ่น T19 ได้ค่าดัชนีความเสี่ยง (RPN) ซึ่งคำนวณมาจากการประเมินความรุนแรง โอกาสในการเกิด ความสามารถในการตรวจจับ แสดงเป็นกราฟแท่งของค่าดัชนีความเสี่ยงทุกหัวข้อ ดังที่แสดงดังรูปที่ 3.6 ซึ่งเรียงตามค่าดัชนีความเสี่ยงจากมากไปหาน้อย และได้รวบรวมหัวข้อบกพร่องที่มีค่าดัชนีความเสี่ยงมากกว่า 100 โดยเรียงลำดับตามการเกิดในกระบวนการ ซึ่งมาแสดงในตารางที่ 3.5

รูปที่ 3.6 กราฟแท่งค่าดัชนีความเสี่ยงทุกหัวข้อบกพร่อง

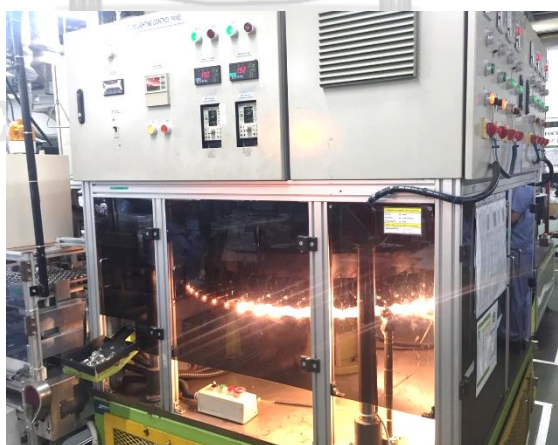
ทดสอบการติดไฟทุกหลอด ด้วยการใช้เครื่องทดสอบการติดไฟ (Lighting Test Machine) ตามรูปที่ 3.7 วิธีการคือทำการป้อนหลอดไฟเข้าสู่เครื่อง ปล่องกระแสไฟฟ้าเข้าสู่แต่ละหลอด โดยแต่ละ Head ของเครื่องจักรจะปล่อยด้วยกระแสที่ไม่เท่ากัน ในช่วงแรกจะปล่อยน้อยกว่าค่าจริง เพื่อเป็นการกระตุ้นไส้หลอดไฟ ก่อนจะปล่อยค่ากระแสตามมาตรฐานและทำการวัดค่าความต่างศักย์ หากค่ากระแส ค่าความต่างศักย์เป็นไปตามมาตรฐานจึงจะมีการทำสัญลักษณ์เป็นข้อความแสดงถึง Lot ในการผลิตที่ขั้วของหลอดไฟ ซึ่งเป็นการทำให้หลอดติดไฟต่อเนื่องระยะเวลา 3 นาทีและทำให้หลอดไฟเกิดความร้อนในการใช้งาน เพื่อตรวจสอบการทนความร้อนของการใช้งานด้วย 2) การตรวจสอบลักษณะภายนอก เป็นการตรวจสอบด้วยสายตาจากพนักงาน โดยจะมีการกำหนดหัวข้อที่ให้พนักงานตรวจจับ 3) การทดสอบด้วยการอัดอากาศ (Air Pressure Tank) โดยนำหลอดไฟเข้าสู่ถึงอัดอากาศ และทำการอัดอากาศด้วยความดันสูง ในกรณีที่หลอดไฟมีรอยร้าวเล็ก ๆ อากาศจะถูกอัดเข้าไปภายในด้วยความดันสูง เมื่อทำการทดสอบการติดไฟ หากมีอากาศภายในก็จะทำให้เกิดควันขาว และสามารถดับจับข้อบกพร่องที่อาจเกิดจากการแตกร้าวได้ 4) การทดสอบด้วยวิธีการทดสอบ เป็น การทดสอบหลอดไฟที่มีการร้าวหรือแตกร้าว ทำให้อากาศภายนอกไหลเข้าไปในตัวหลอด ทำให้เมื่อทำการทดสอบด้วย Tesla Coil จะทำให้แสงจากการทดสอบผิดปกติ และสามารถตรวจจับข้อบกพร่อง ดังนั้น หลอดไฟทุกหลอดที่ถูกส่งมอบให้แก่ลูกค้า เป็นหลอดไฟที่มีความพร้อมในการใช้งาน

รูปที่ 3.7 เครื่องทดสอบการติดไฟ (Lighting test machine)

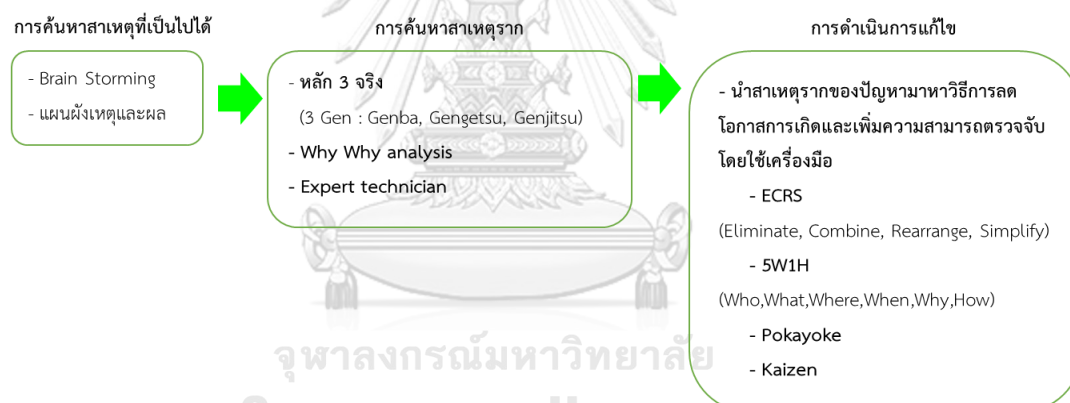
ในการค้นหาสาเหตุของปัญหาจะมีทั้งหมด 2 ขั้นตอน คือ การค้นหาสาเหตุที่มีโอกาสเป็นไปได้ และการค้นหาสาเหตุรากของปัญหา เมื่อค้นหาสาเหตุรากได้ ก็จะทำดำเนินการแก้ไข โดยใช้เครื่องมือของวิศวกรรมอุตสาหกรรมทั้งการค้นหาปัญหาและดำเนินการแก้ไข ตามที่แสดงดังรูปที่

รูปที่ 4.1 การใช้เครื่องมือวิศวกรรมอุตสาหกรรมในกระบวนการค้นหาสาเหตุและการแก้ไข

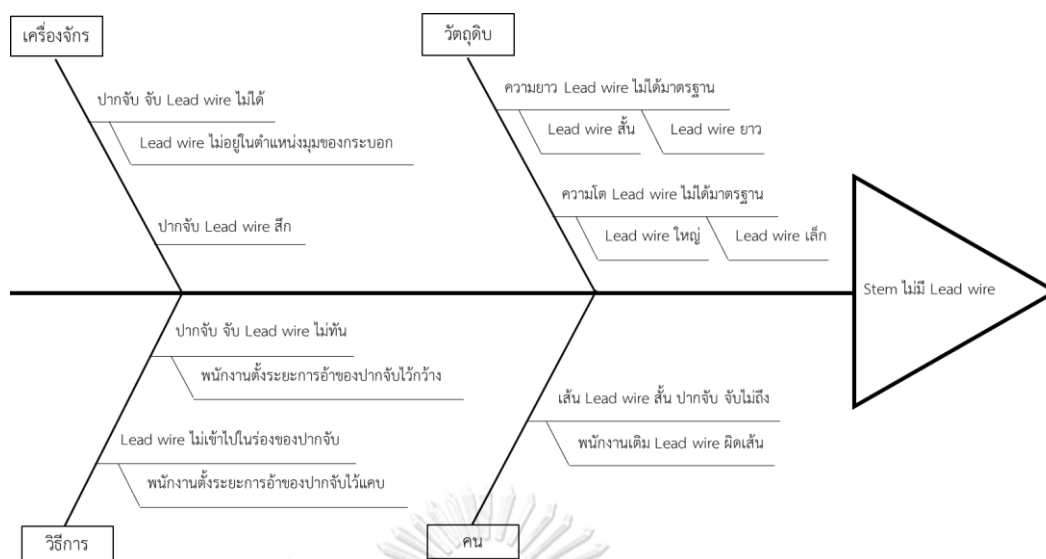
คณะทำงานได้มีการระดมความคิดในการค้นหาสาเหตุของการเกิดปัญหาข้างต้น โดยใช้แผนภาพก้างปลา มีการวิเคราะห์ตามหัวข้อ วัตถุดิบ เครื่องจักร พนักงาน และวิธีการ ตามรูปที่ 4.1

รูปที่ 4. 2 ผังเหตุและผลในหัวข้อการสูญเสีย Stem ที่ไม่มีเส้นลวดนำไฟฟ้า

เมื่อวิเคราะห์แล้วจึงเข้าไปศึกษาถึงพื้นที่จริง ของจริง สถานการณ์จริง เพื่อเป็นการพิสูจน์การวิเคราะห์สาเหตุต่อ โดยสามารถอธิบายได้ดังนี้ ปัญหาการสูญเสีย stem ที่ไม่มีเส้นลวดนำไฟฟ้าจะมีลักษณะข้อบกพร่องที่คล้ายกับจำนวนเส้นลวดไม่ครบตามจำนวน แต่ในกรณีการสูญเสียที่เกิดจากไม่มีเส้นลวดนำไฟฟ้านั้น จะไม่ได้เกิดต่อเนื่อง สามารถเกิดที่ตัวใดตัวหนึ่งแล้วผ่านไปก็เกิดได้อีกตามจังหวะของเครื่องจักร โดยสาเหตุเกิดจากปากจับที่จุดป้อนเส้นลวดเข้าสู่กระบอบนำพาไม่สามารถจับเส้นลวดในจังหวะของการจับได้ทัน เมื่อเครื่องจักรเคลื่อนถึงจังหวะที่ต้องจับป้อน แต่ไม่มีเส้นลวดถูกจับที่ปากจับ ทำให้เกิดข้อบกพร่องดังกล่าว ซึ่งจุดจับป้อนเส้นลวดนั้นมีทั้งหมด 4 ตำแหน่ง แต่ในการเกิดข้อบกพร่องนี้สามารถเกิดได้ในทุกตำแหน่ง ซึ่งในแต่ละตำแหน่งจะมีความแตกต่างกันที่วัสดุดิบที่ถูกบรรจุไว้จะมีความยาวที่แตกต่างกัน โดยมีเส้นลวดนำไฟฟ้าที่ยาว 35 มิลลิเมตร จำนวน 2 ก่อง ยาว 32 มิลลิเมตร จำนวน 1 ก่อง และยาว 28 มิลลิเมตร จำนวน 1 ก่อง รวมเป็น 4 ก่องตามตำแหน่งจุดป้อน

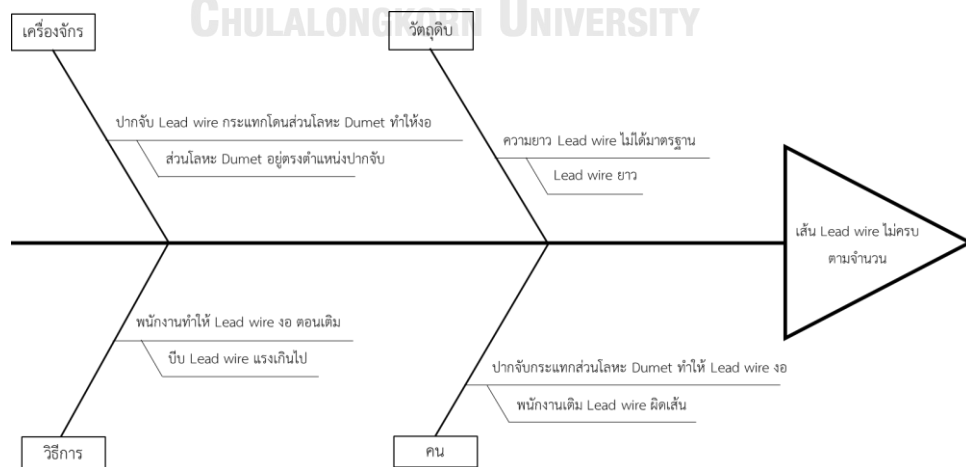
คณะทำงานได้มีการระดมความคิดในการค้นหาสาเหตุของการเกิดปัญหาข้างต้น โดยใช้แผนภาพกังปลา มีการวิเคราะห์ตามหัวข้อ วัดถุดิบ เครื่องจักร พนักงาน และวิธีการ ตามรูปที่ 4.2

รูปที่ 4.3 ผังแสดงเหตุและผลในหัวข้อการสูญเสีย Stem ที่มีเส้นลวดนำไฟฟ้าไม่ครบจำนวน

เมื่อวิเคราะห์แล้วจึงเข้าไปศึกษาฟังก์ชันที่จริง ของจริง สถานการณ์จริง เพื่อเป็นการพิสูจน์การวิเคราะห์สาเหตุต่อ โดยสามารถอธิบายได้ดังนี้ จำนวนเส้นลวดนำไฟฟ้าที่เป็นไปตามมาตรฐานคือ ต้องมีจำนวนทั้งสิ้น 4 เส้น โดยจะถูกป้อนทีละ 1 เส้นเข้าสู่ที่หัวของเครื่องจักร ในกรณีที่เส้นลวดนำไฟฟ้าไม่ถูกป้อนครบตามจำนวนมีสาเหตุจากวิธีการป้อนเส้นลวดเข้าสู่รูแม่พิมพ์ที่หัวเครื่องจักร เนื่องจากมีการอุดตันที่กระบอกนำพาเส้นลวด โดยกล่องบรรจุเส้นลวดจะมี 1 กล่องต่อเส้นลวดที่ต้องถูกป้อน 1 ตำแหน่ง ดังนั้นจึงทำให้ Stem อันนั้นและอันถัด ๆ ไปไม่มีเส้นลวดตามจำนวนมาตรฐาน และถูกส่งผ่านไปตามหัวของเครื่องจักรที่ทำงานต่อไปอย่างต่อเนื่อง จนถูกส่งไปยังกระบวนการ Mount ซึ่งมีชุดตรวจสอบจำนวนเส้นลวด โดยตรวจสอบด้วยวิธีการใช้ limit switch หากมีเส้นลวดแตะที่จุดตรวจสอบครบทั้ง 4 ตำแหน่งถือว่าเป็นของดี หากไม่ครบถือว่าเป็นชิ้นงานบกพร่อง เครื่องจักรจะสามารถกีดกัน(Reject)ออกได้ทันที และพบว่าข้อบกพร่องที่ถูกเครื่องจักรกีดกันมีจำนวนมากที่จุดตรวจจับ หากพบข้อบกพร่องตัวที่ 1 และตัวที่ติดกันต่อเนื่องกันไป ก็จะตรวจจับข้อบกพร่องได้ต่อเนื่อง อันเนื่องมาจากจุดป้อนวัตถุดิบที่มีการอุดตันในกระบอกป้อน จนกว่าพนักงานจะสามารถตรวจพบที่จุดตรวจจับที่มีความผิดปกติ จากจำนวนที่มากกว่าปกติแล้ว ตรวจพบว่าจำนวนข้อบกพร่องนี้仍将อยู่ระหว่างเครื่องจักรผลิต stem เตอบ stem จนกระทั่งถึงจุดตรวจจับ มีจำนวนประมาณ 200-250 ชิ้น เท่าจำนวนหัวของเครื่องจักรจากจุดป้อนวัตถุดิบถึงจุดตรวจจับ ดังแสดงในรูปที่ 4.3 แสดงเส้นทางของข้อบกพร่องที่จุดเกิดจนถึงจุดตรวจจับ ซึ่งจะตรวจพบความผิดปกติได้จากพนักงาน ซึ่งมีหน้าที่ทำการควบคุมดูแลเครื่องจักรหลายจุดทำให้เกิดการมองเห็นได้ล่าช้า

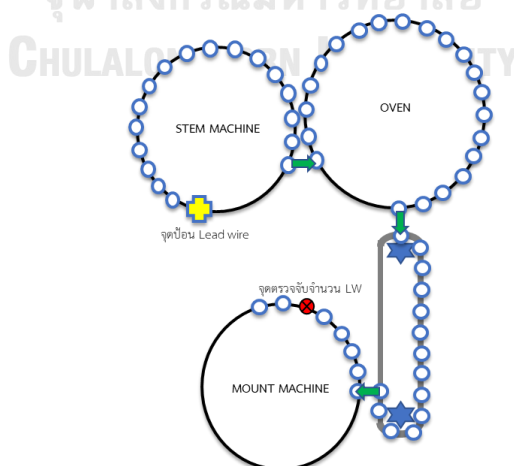
รูปที่ 4.4 จุดป้อนวัตถุดิบและจุดตรวจจับในหัวข้อจำนวนเส้นลวดนำไฟฟ้าไม่ครบจำนวน

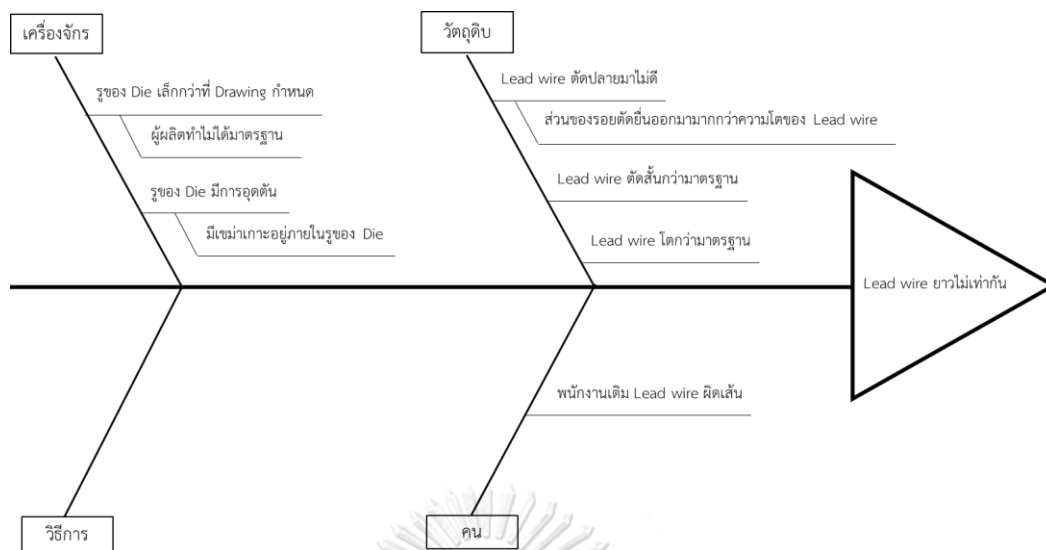
คณะทำงานได้มีการระดมความคิดในการค้นหาสาเหตุของการเกิดปัญหาข้างต้น โดยใช้แผนภาพก้างปลา มีการวิเคราะห์ตามหัวข้อ วัตถุดิบ เครื่องจักร พนักงาน และวิธีการ ตามรูปที่ 4.3

รูปที่ 4.5 แสดงเหตุและผลในหัวข้อการสูญเสีย Stem เส้นลวดนำไฟฟ้ายาวไม่เท่ากัน

เมื่อวิเคราะห์แล้วจึงเข้าไปศึกษายังพื้นที่จริง ของจริง สถานการณ์จริง เพื่อเป็นการพิสูจน์การวิเคราะห์สาเหตุต่อ โดยสามารถอธิบายได้ดังนี้ เมื่อป้อนเส้นลวดนำไฟฟ้าผ่านการจับเข้าสู่กระบอกนำพา โดยปลายทางของเส้นลวดจะถูกบรรจุลงไปอยู่ในรูแม่พิมพ์ (Die hole) ที่จะมีจำนวน 4 รูเท่าจำนวนเส้นลวด โดยมีเส้นผ่าศูนย์กลางของขนาดรูเท่ากับ 0.6 มิลลิเมตร เส้นผ่าศูนย์กลางของเส้นลวดนำไฟฟ้าเท่ากับ 0.5 มิลลิเมตร เมื่อผ่านการใช้งานโดยส่วนนี้จะถูกความร้อนจากเปลวแก๊สโดยตรง อีกทั้งกระบวนการเผายังมีเขม่าที่เกิดขึ้น ทำให้รูแม่พิมพ์นั้นมีคราบเขม่าหรือสิ่งสกปรกเข้าไปสะสมและเกิดการอุดตัน ทำให้เส้นลวดไม่สามารถถูกบรรจุลงไปอยู่ในรูแม่พิมพ์ได้อย่างสมบูรณ์ ทำให้เมื่อผ่านกระบวนการขึ้นรูปเป็นหัว stem เส้นลวดนั้นก็จะมี ความยาวไม่เท่ากับเส้นอื่น ซึ่งทำให้เกิดเป็นข้อบกพร่องนี้ โดยจะสามารถตรวจจับได้ก็ต่อเมื่อ stem ขึ้นดังกล่าวได้ผ่านจุดตรวจจับจำนวนเส้นลวดที่ใช้เครื่องมือ limit switch หากเส้นลวดถูกบรรจุในรูแม่พิมพ์ไม่สมบูรณ์ก็ทำให้เกิดความยาวที่ไม่เท่ากันจากความยาวมาตรฐาน ก็ทำให้เครื่องจักรทำการกีดกันออกที่จุดตรวจจับที่เครื่อง mount ลักษณะคล้ายกับการเกิดข้อบกพร่องเรื่อง จำนวนเส้นลวดไม่ครบตามจำนวน แต่สำหรับข้อบกพร่องนี้จะเกิดซ้ำ ๆ กันที่หัวของเครื่องจักรหัวที่มีรูแม่พิมพ์ที่อุดตัน อาจไม่เกิดขึ้นพร้อมกันทั้งหมดทุกหัว แต่หากหัวใดตันแล้วก็จะทำให้เกิดปัญหาดังกล่าวซ้ำ ๆ ซึ่งปัจจุบันไม่มีการกำหนดระยะเวลาในการทำความสะอาดหัวเครื่องจักรหรือรูแม่พิมพ์ หากพบว่าเกิดข้อบกพร่องดังกล่าวเป็นจำนวนมาก จึงจะทำการทำความสะอาด จึงเป็นสาเหตุของปัญหาเรื่องการสูญเสียเรื่องนี้

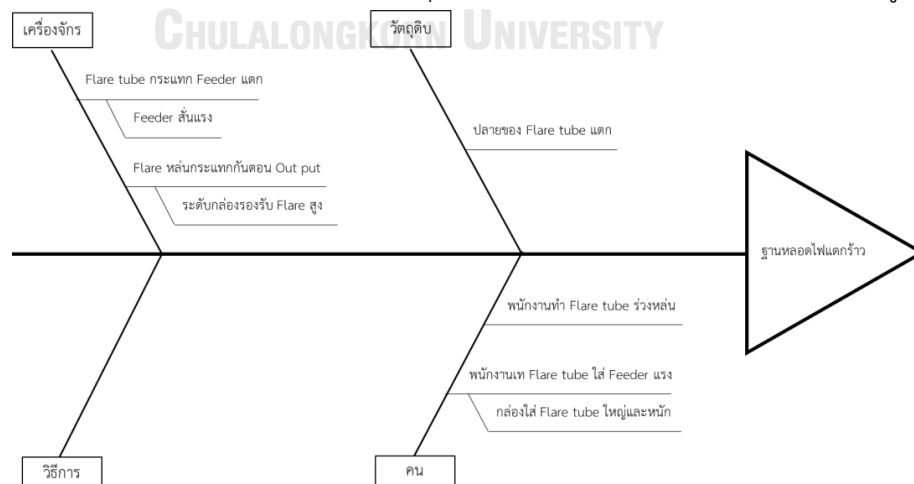
คณะทำงานได้มีการระดมความคิดในการค้นหาสาเหตุของการเกิดปัญหาข้างต้น โดยใช้แผนภาพก้างปลา มีการวิเคราะห์ตามหัวข้อ วัตถุดิบ เครื่องจักร พนักงาน และวิธีการ ตามรูปที่ 4.4

รูปที่ 4.6 ผังแสดงเหตุและผลในหัวข้อ ปัญหาการสูญเสีย Stem ที่มีรอยแตกร้าว

เมื่อวิเคราะห์แล้วจึงเข้าไปศึกษาอย่างพื้นที่จริง ของจริง สถานการณ์จริง เพื่อเป็นการพิสูจน์การวิเคราะห์สาเหตุต่อ โดยสามารถอธิบายได้ดังนี้ การเกิดรอยแตกร้าวบริเวณฐานของ stem เกิดมาจากการวัตถุดิบที่แตก บิ่น (Flare) เข้าสู่กระบวนการผลิต เนื่องจากกระบวนการผลิตเป็นกระบวนการต่อเนื่องและไม่มีพนักงานตรวจสอบหลังจากที่บานบริเวณปลายของ Flare เพื่อนำไปเป็นวัตถุดิบของกระบวนการ Stem โดยจุดที่มีโอกาสเกิดการแตกได้นั้นเกิดจากการกระแทกกันระหว่างวัตถุดิบกับชุดป้อนวัตถุดิบ (Flare Feeder) และการกระแทกกันในกล่องที่ใช้รองรับซึ่งมีระดับความสูงในกระบวนการผลิต Flare

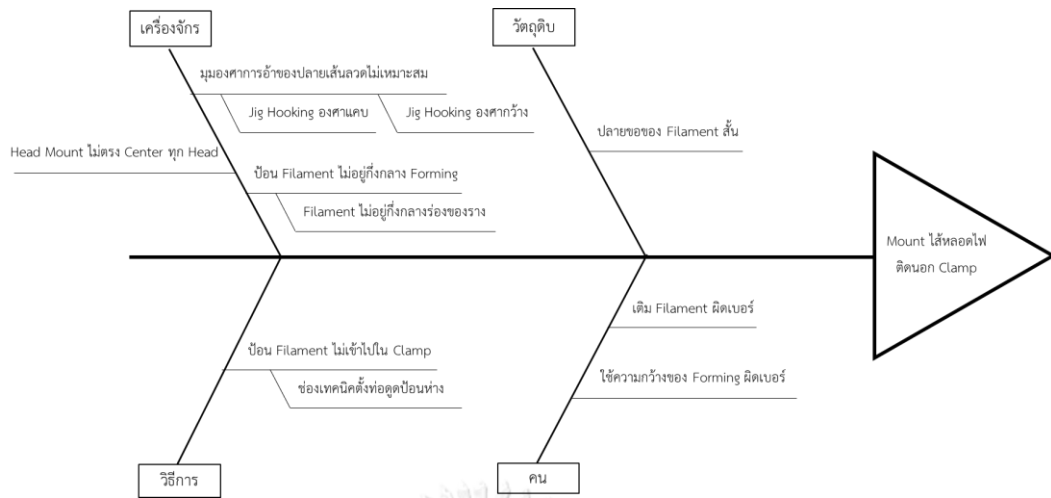
คณะทำงานได้มีการระดมความคิดในการค้นหาสาเหตุของการเกิดปัญหาข้างต้น โดยใช้แผนภาพก้างปลา มีการวิเคราะห์ตามหัวข้อ วัตถุดิบ เครื่องจักร พนักงาน และวิธีการ ตามรูปที่ 4.5

รูปที่ 4. 7 ผังแสดงเหตุและผลในหัวข้อ ปัญหาการสูญเสีย Mount ที่มีไส้หลอดไฟติดนอก clamp

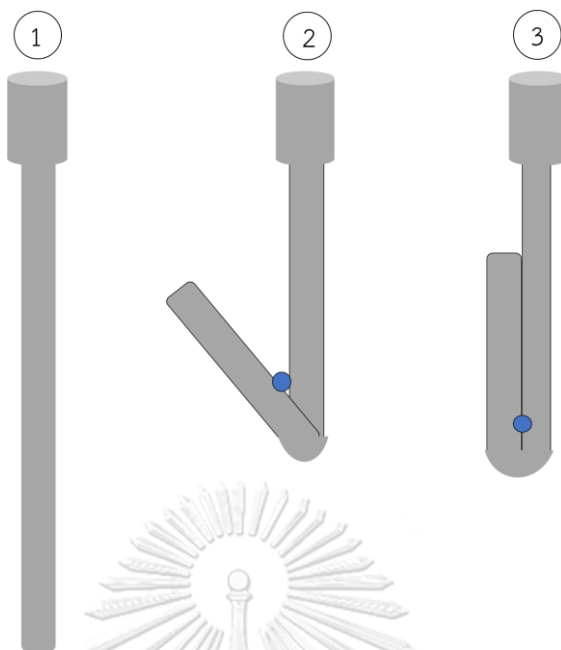
เมื่อวิเคราะห์แล้วจึงเข้าไปศึกษาอย่างพื้นที่จริง ของจริง สถานการณ์จริง เพื่อเป็นการพิสูจน์การวิเคราะห์สาเหตุต่อ โดยสามารถอธิบายได้ดังนี้ การที่ไส้หลอดไฟจะสามารถยึดติดอยู่บริเวณปลายของบนขาของเส้นลวดนำไฟฟ้าภายในหลอดไฟได้ คือการบีบเส้นลวดนำไฟฟ้าส่วนปลาย โดยมีไส้หลอดไฟอยู่ด้านใน เรียกว่า Clamping หมายถึงการใช้ขาของเส้นลวดนำไฟฟ้าถูกตัดให้เป็นรูปตะขอแล้วทำการวางไส้หลอดไฟ จากนั้นใช้การบีบบริเวณปลายของเส้นลวดให้หนีบไส้ของหลอดไฟไว้ไม่ให้สามารถขยับออกหรือหลุดออกได้ ดังรูปที่ 4.6 แสดงกระบวนการบีบไส้ในมุมมองด้านข้าง โดยเริ่มจากการบีบปลายของเส้นลวดนำไฟฟ้าให้ลดคมของเส้นลวดที่เป็นทรงกระบอกให้หน้าสัมผัสเรียบจากเดิมเป็นหน้าสัมผัสสนุนจะสามารถตัดไส้หลอดไฟให้ขาดได้ตามภาพลำดับที่ 1 จากนั้นมีการใช้ตะขอขึ้นรูป (Hooking Jig) ดันปลายของเส้นลวดนำไฟฟ้าให้เป็นมุมแหลมและทำการป้อนไส้หลอดไฟตามภาพลำดับที่ 2 และสุดท้ายทำการบีบส่วนส่วนที่ทำมุมไว้ด้วยการใช้โลหะดันบริเวณปลายให้ติดกัน โดยเป็นการดันโลหะประกบติดกัน ทำให้ไส้ของหลอดไฟถูกบีบอยู่ด้านในไม่สามารถเคลื่อนที่ได้ตามภาพลำดับที่ 3

รูปที่ 4. 8 ขั้นตอนการบีบใส่หลอดไฟ แสดงเป็นภาพมุมมองข้าง

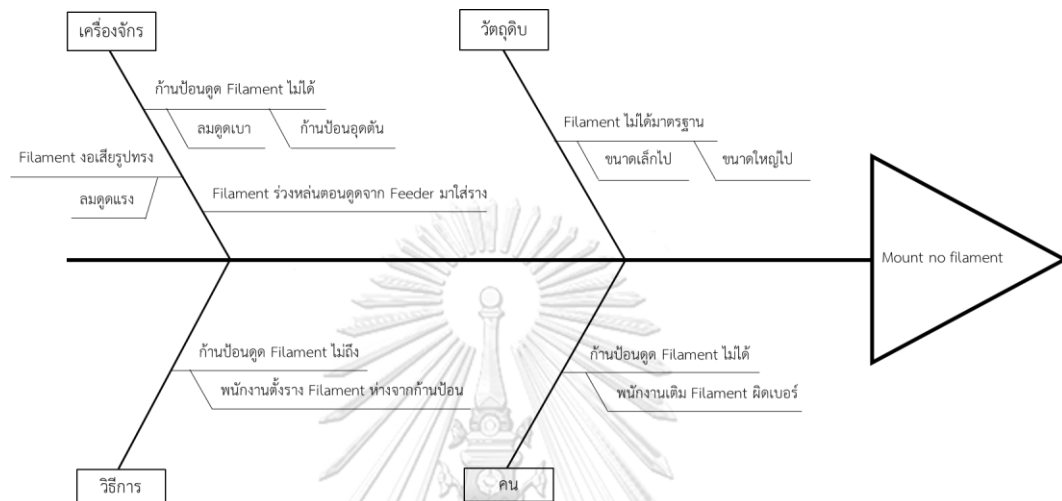
คณะทำงานได้มีการระดมความคิดในการค้นหาสาเหตุของการเกิดปัญหาข้างต้น โดยใช้  
แผนภาพก้างปลา มีการวิเคราะห์ตามหัวข้อ วัตถุดิบ เครื่องจักร พนักงาน และวิธีการ ตามรูปที่ 4.7

รูปที่ 4. 9 ผังแสดงเหตุและผลในหัวข้อ ปัญหาการสูญเสีย Mount ที่ไม่มีไส้หลอด

เมื่อวิเคราะห์แล้วจึงเข้าไปศึกษาถึงพื้นที่จริง ของจริง สถานการณ์จริง เพื่อเป็นการพิสูจน์การ  
วิเคราะห์สาเหตุต่อ โดยสามารถอธิบายได้ดังนี้ ในการป้อนไส้หลอดไฟเข้าสู่กระบวนการ จะใช้ท่อลม  
ดูดสุญญากาศมาใช้ในการดูดไส้หลอดไฟให้ยกขึ้นและนำวางบริเวณตะขอของปลายเส้นลวดที่ถูกงอไว้  
แต่ในการปรับความแรงในการดูดไม่มีมาตรฐานในการปรับตั้ง โดยพนักงานสามารถปรับตั้งได้ตาม  
ความเหมาะสม แต่ในบางกรณีที่ลมดูดแรงเกินไป จะทำให้ไส้หลอดไฟเกิดแรงกระแทกกับหัวดูดเกิด  
การโค้งงอเสียรูป เมื่อนำไว้ในตำแหน่งปลายทางก็ทำให้ไม่อยู่ในตำแหน่งศูนย์กลางที่ตั้งค่าไว้ และใน  
กรณีที่ลมดูดเบาเกินไป ก็จะทำให้ไส้หลอดไฟร่วงหล่นระหว่างจุดป้อนวัตถุดิบไปยังเครื่องจักร จึงทำให้  
Mount ตัวนั้นไม่มีไส้ของหลอดไฟประกอบอยู่จึงทำการส่งต่อไปยังกระบวนการถัดไปและถูกผลิต  
ออกมาเป็นหลอดไฟที่ไม่ติดไฟและถูกตรวจพบได้ในกระบวนการถัดไป

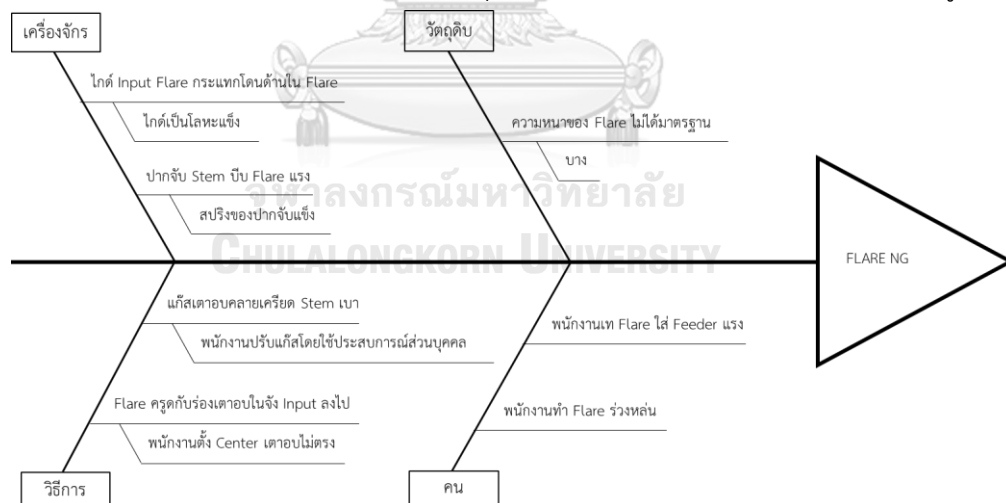
ก) การวิเคราะห์สาเหตุของปัญหาการสูญเสีย เรื่อง Flare NG โดยใช้แผนภาพกังปลา ขณะทำงานได้มีการระดมความคิดในการค้นหาสาเหตุของการเกิดปัญหาข้างต้น โดยใช้แผนภาพกังปลา มีการวิเคราะห์ตามหัวข้อ วัตถุดิบ เครื่องจักร พนักงาน และวิธีการ ตามรูปที่ 4.7

รูปที่ 4. 10 ผังแสดงเหตุและผลในหัวข้อ ปัญหา Flare NG

เมื่อวิเคราะห์แล้วจึงเข้าไปศึกษาอย่างพื้นที่จริง ของจริง สถานการณ์จริง เพื่อเป็นการพิสูจน์การวิเคราะห์สาเหตุต่อ โดยสามารถอธิบายได้ดังนี้ การเกิดปัญหา Flare NG คือการเกิดรอยร้าวบริเวณ Flare ซึ่งเป็นฐานของหลอดไฟ ลักษณะจุดที่เกิดเป็นส่วนของเนื้อแก้วล้วน ที่มีรอยร้าวที่อาจเกิดจากการกระแทกในขณะที่ร้อน และสาเหตุสำคัญของการแตกร้าวของแก้วทุกชนิดนั้น คือ

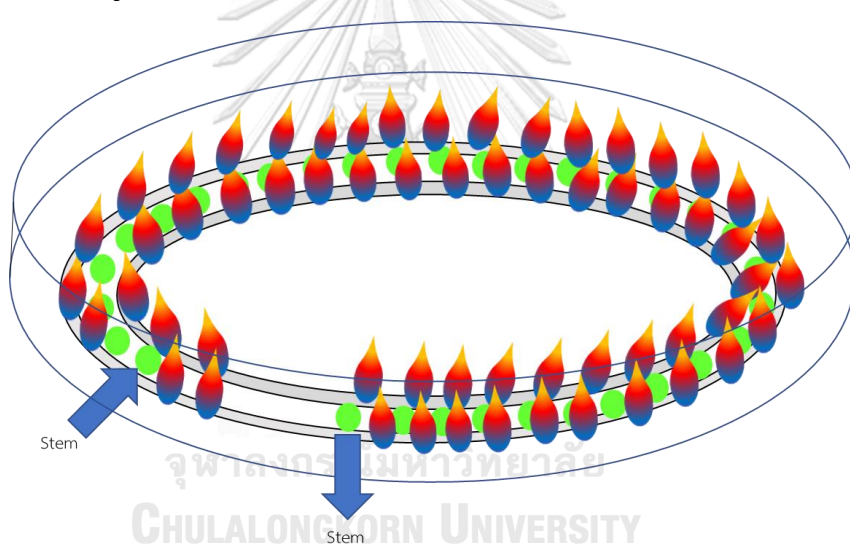
เนื้อแก้วเกิดความเครียดสะสมจากการถูกหลอมด้วยความร้อนเพื่อทำการขึ้นรูปที่กระบวนการผลิต Stem ทำให้ต้องมีการป้อนเข้าสู่เตาอบเพื่ออบอ่อน (Annealing) คลายความเครียด (Stain) ให้กับเนื้อแก้ว โดยในการอบจะต้องมีอุณหภูมิอยู่ที่ 380 - 400 องศาเซลเซียส ระยะเวลา 4 นาที ซึ่งปัจจุบันมีการใช้เตาอบที่ใช้เปลวแก๊สในการให้ความร้อน แสดงดังรูปที่ 4.8 จุดสีเขียวแทน Stem ที่ถูกนำเข้ามาอบอ่อน โดยจะมีเปลวแก๊สสำหรับให้ความร้อนอยู่รอบ ๆ โดยจะมีการวัดอุณหภูมิภายในเตาอบด้วย Thermo Couple ที่ติดไว้บน stem แล้วทำการผ่านเตาอบเพื่อทดสอบอุณหภูมิภายใน ซึ่งพนักงานที่มีความเชี่ยวชาญด้านการปรับตั้งเครื่องจักรที่ใช้เปลวแก๊สจะดูจากลักษณะของเปลว สีของเปลว ด้วยการปรับหมุนวาล์วสำหรับก๊าซหุงต้ม (LPG) ลมและก๊าซออกซิเจนตามความชำนาญของแต่ละบุคคล จนทำให้ไม่สามารถควบคุมอุณหภูมิภายในเตาอบให้อยู่ในสภาวะเสถียรตามมาตรฐานได้ จึงเป็นสาเหตุของการเกิดปัญหาข้อบกพร่องเรื่องรอยแตกร้าวบน Stem ได้

รูปที่ 4. 11 ภาพจำลองเตาอบอ่อนสำหรับอบ Stem

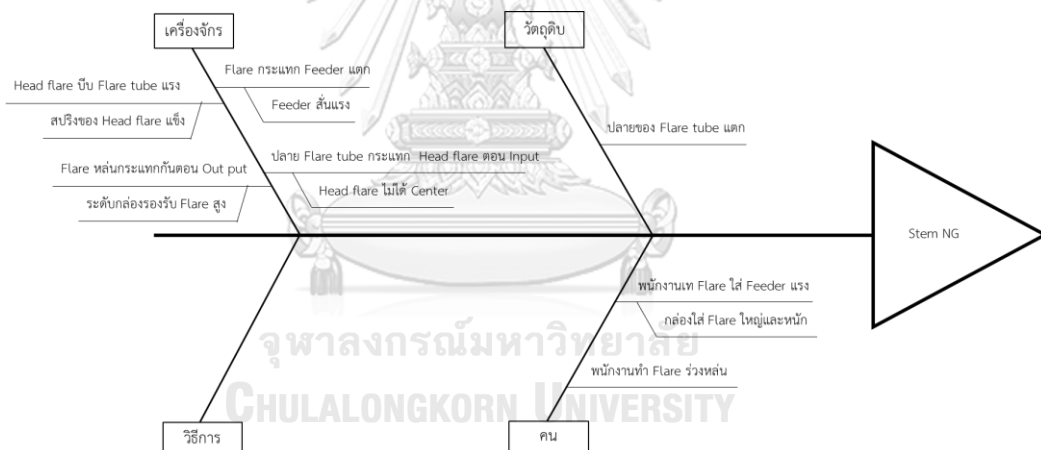
ข) การวิเคราะห์หาสาเหตุของปัญหาการสูญเสีย เรื่อง Stem NG โดยใช้แผนภาพก้างปลา  
 คณะทำงานได้มีการระดมความคิดในการค้นหาสาเหตุของการเกิดปัญหาข้างต้น โดยใช้  
 แผนภาพก้างปลา มีการวิเคราะห์ตามหัวข้อ วัตถุดิบ เครื่องจักร พนักงาน และวิธีการ ตามรูปที่ 4.9

รูปที่ 4. 12 ผังแสดงเหตุและผลในหัวข้อ ปัญหา Stem NG

เมื่อวิเคราะห์แล้วจึงเข้าไปศึกษายังพื้นที่จริง ของจริง สถานการณ์จริง เพื่อเป็นการ  
 พิสูจน์การวิเคราะห์สาเหตุต่อ โดยสามารถอธิบายได้ดังนี้ ลักษณะการเกิด Stem NG หรือรอยแตก  
 บิ่นจากกระบวนการก่อนหน้า คือกระบวนการ Flare มีลักษณะคล้ายกับการเกิดการสูญเสีย stem ที่  
 มีรอยแตกบริเวณฐาน แต่สำหรับ Stem NG ที่สูญเสียระหว่างกระบวนการนี้ จะมีลักษณะการ  
 แตกหักบริเวณหัว Stem เป็นจุดเดียวกัน ซึ่งสามารถมองเห็นได้ง่ายในการตรวจสอบ และในบางครั้ง  
 ลักษณะการแตกจะแตกจนทำให้เส้นลวดนำไฟฟ้ามีที่ยึดเกาะได้น้อยกว่าปกติ เนื่องจากเนื้อแก้ว

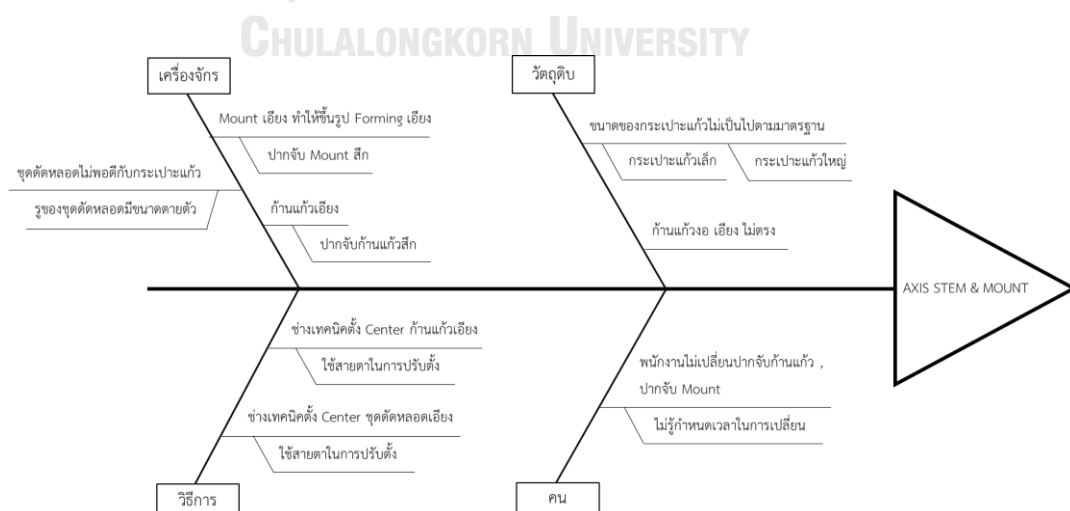
คณะทำงานได้มีการระดมความคิดในการค้นหาสาเหตุของการเกิดปัญหาข้างต้น โดยใช้แผนภาพก้างปลา มีการวิเคราะห์ตามหัวข้อ วัตถุดิบ เครื่องจักร พนักงาน และวิธีการ ตามรูปที่ 4.10

รูปที่ 4. 13 ผังแสดงเหตุและผลในหัวข้อ ปัญหา Axis Stem & Mount

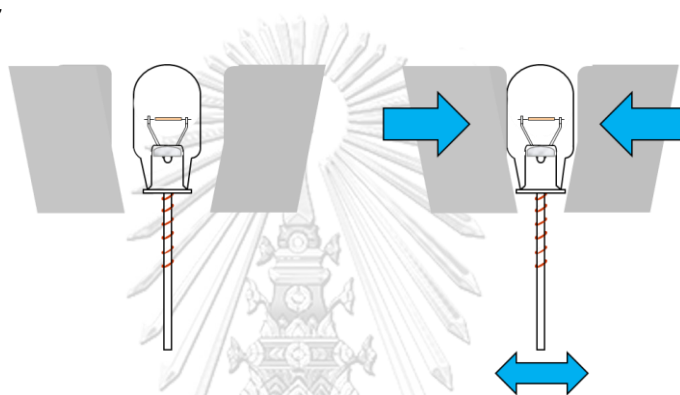
เมื่อวิเคราะห์แล้วจึงเข้าไปศึกษายังพื้นที่จริง ของจริง สถานการณ์จริง เพื่อเป็นการพิสูจน์การวิเคราะห์สาเหตุต่อ โดยสามารถอธิบายได้ดังนี้ การตั้งจุดศูนย์กลางของหลอดไฟเมื่อหลอดติดเนื้อแก้วทุกส่วนเข้าด้วยกันถือเป็นกระบวนการที่สำคัญ หากเกิดข้อบกพร่องที่จุดนี้ จะไม่สามารถทราบได้เลยว่ามีความผิดปกติ จนกว่าจะนำไปผลิตที่กระบวนการตั้งลำแสง (Pre Focus) จึงจะเห็นว่าแกนกลางของหลอดไฟมีการเอียงไปจากจุดศูนย์กลาง ซึ่งปัจจุบันมีการปรับจุดศูนย์กลางด้วยการใช้เบ้าประกบเข้าหากระเปาะแก้ว แล้วทำการตัด mount ที่ถูกหลอดมเชื่อมติดกันด้วยการตัดที่ก้านแก้วด้านล่างดังรูปที่ 4.11 โดยการตั้งศูนย์กลางนี้ต้องทำในขณะที่เนื้อแก้วยังอ่อนตัวที่สามารถดัดตามทิศทางที่กำหนดได้

รูปที่ 4. 14 การตั้งจุดศูนย์กลางให้แกนกลางของหลอดไฟ

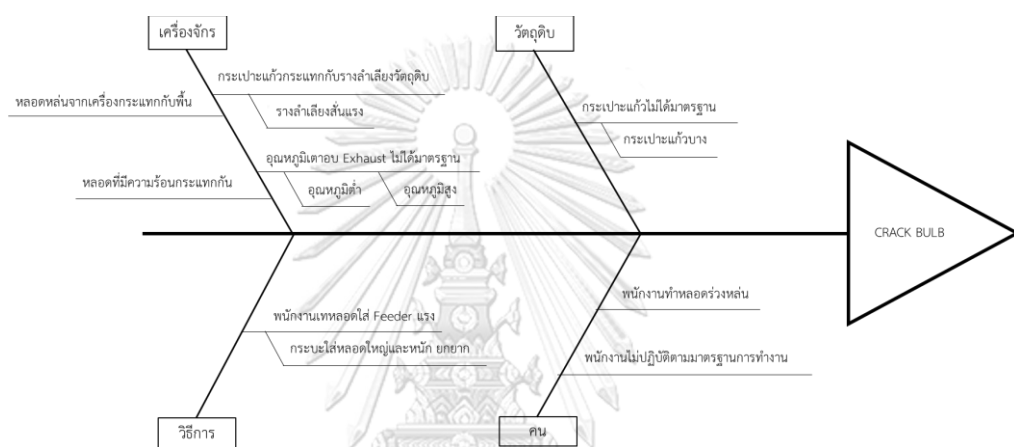
ง) การวิเคราะห์สาเหตุของปัญหาการสูญเสีย เรื่อง Crack Bulb โดยใช้แผนภาพก้างปลา  
 คณะทำงานได้มีการระดมความคิดในการค้นหาสาเหตุของการเกิดปัญหาข้างต้น โดยใช้  
 แผนภาพก้างปลา มีการวิเคราะห์ตามหัวข้อ วัตถุประสงค์ เครื่องจักร พนักงาน และวิธีการ ตามรูปที่ 4.12

รูปที่ 4. 15 ผังแสดงเหตุและผลในหัวข้อ ปัญหา Crack Bulb

เมื่อวิเคราะห์แล้วจึงเข้าไปศึกษาถึงพื้นที่จริง ของจริง สถานการณ์จริง เพื่อเป็นการพิสูจน์การวิเคราะห์สาเหตุต่อ โดยสามารถอธิบายได้ดังนี้ การเกิดรอยร้าวบริเวณกระเปาะแก้วจะทำให้เกิดการรั่วของหลอดไฟได้ ซึ่งหากมีการรั่วจะทำให้ไส้ของหลอดไฟขาดได้เมื่อนำไปใช้งาน โดยการเกิดรอยร้าวมาจากกระแทกกัน ไม่ว่าจะเป็นการกระแทกกระหว่างกระเปาะแก้วกันเอง หรือการกระแทกกระหว่างกระเปาะแก้วกับวัตถุที่แข็ง เช่น รางลำเลียงเพื่อป้อนกระเปาะแก้วเข้าสู่การผลิต เป็นต้น หรือการกระแทกกันเมื่อยังมีความร้อนสะสมอยู่ เนื่องจากกระเปาะแก้วจะขยายตัวและแตกง่ายกว่าสภาวะอุณหภูมิปกติ สิ่งเหล่านี้ทำให้เกิดรอยร้าวบนบริเวณของกระเปาะแก้วได้

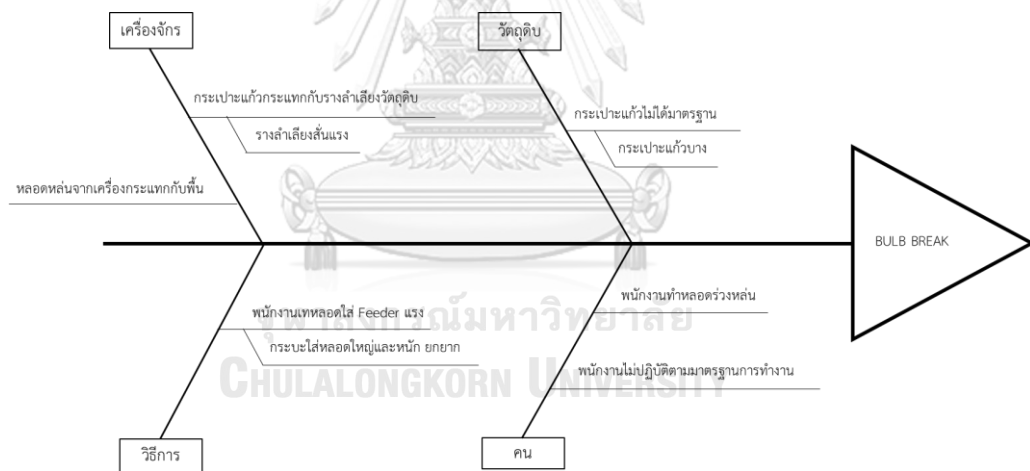
จ) การวิเคราะห์หาสาเหตุของปัญหาการสูญเสีย เรื่อง Break Bulb โดยใช้แผนภาพก้างปลา  
 คณะทำงานได้มีการระดมความคิดในการค้นหาสาเหตุของการเกิดปัญหาข้างต้น โดยใช้  
 แผนภาพก้างปลา มีการวิเคราะห์ตามหัวข้อ วัตถุดิบ เครื่องจักร พนักงาน และวิธีการ ตามรูปที่ 4.13

รูปที่ 4. 16 ผังแสดงเหตุและผลในหัวข้อ ปัญหา Break Bulb

เมื่อวิเคราะห์แล้วจึงเข้าไปศึกษายังพื้นที่จริง ของจริง สถานการณ์จริง เพื่อเป็นการพิสูจน์การ  
 วิเคราะห์สาเหตุต่อ โดยสามารถอธิบายได้ดังนี้ ลักษณะการเกิดของหลอดไฟแตก (Bulb Break) จะ  
 มีลักษณะคล้ายกับกระเปาะแก้วแตกร้าว (Crack Bulb) แต่ความรุนแรงมากกว่า เนื่องจากหากเกิด  
 ข้อบกพร่องแบบหลอดไฟแตก คือ ภายในหลอดไฟมีอากาศเข้าได้ ไม่สามารถนำไปใช้งานต่อได้ แต่  
 เนื่องจากประวัติการเกิดข้อบกพร่องพบว่า มีปริมาณการเกิดมาก และการตรวจจับในปัจจุบันไม่

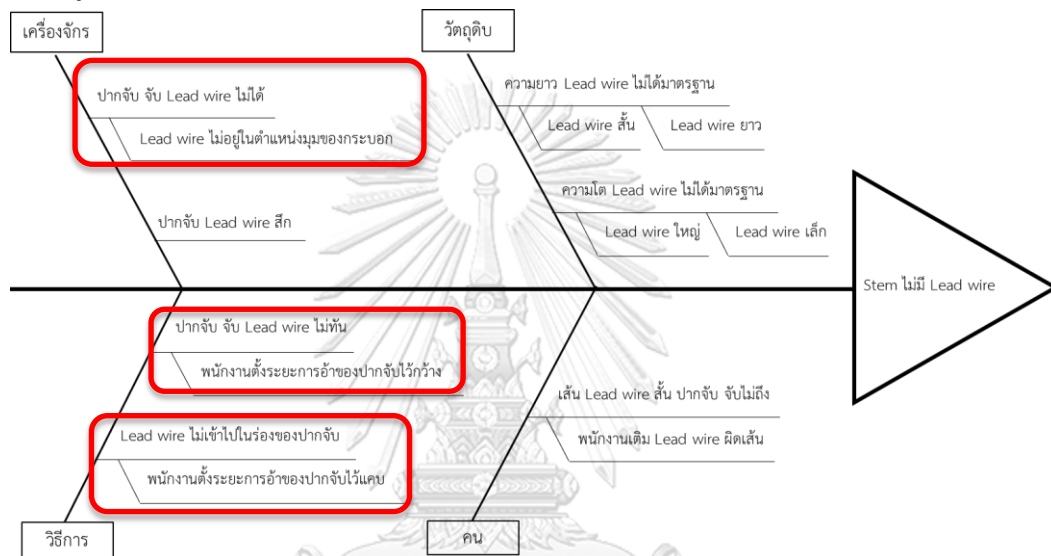
จากการวิเคราะห์ดังได้กล่าวมาข้างต้น จากผลการประเมินพบว่า Stem ที่ไม่มีเส้นลวดนำไฟฟ้า จากผลการระดมความคิดความสัมพันธ์ระหว่างคุณลักษณะทางคุณภาพกับปัจจัยที่มีผล ดังแสดงในรูปที่ 5.1

รูปที่ 5.1 สาเหตุการเกิดของการสูญเสีย Stem ที่ไม่มีเส้นลวดนำไฟฟ้า

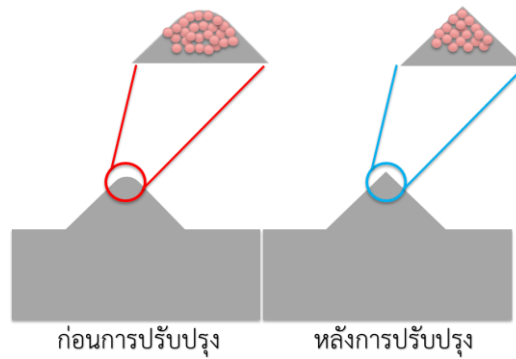
- ออกแบบกล่องสำหรับใส่เส้นลวดนำไฟฟ้า ด้วยการปรับมุมของกล่องบรรจุจากมุม Non-Radian เป็น Radian คือทำให้เป็นปลายแหลมเพื่อให้เส้นลวดนำไฟฟ้าเพียง 1 เส้นมาอยู่บริเวณจุดรอป้อนเข้าสู่กระบวนการ ตามรูปที่ 5.2 และภาพของกล่องบรรจุจริง ตามรูปที่ 5.3

รูปที่ 5.2 เส้นลวดนำไฟฟ้าที่อยู่ปลายบอกระบอบที่แตกต่างกัน

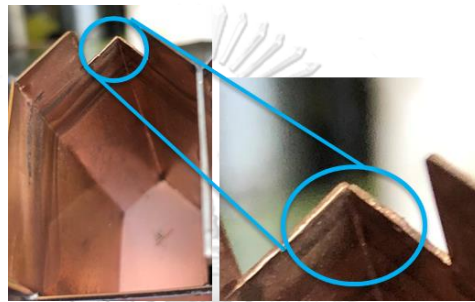
รูปที่ 5.3 ภาพขยายมุมแหลมที่ปากกระบอก

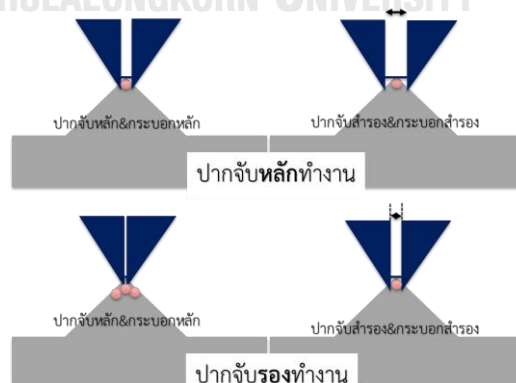
- ออกแบบและติดตั้งกล่องสำรองสำหรับบรรจุเส้นลวดนำไฟฟ้าโดยการทำงานคือ หากปากจับไม่สามารถจับเส้นลวดนำไฟฟ้าในกล่องบรรจุหลักได้ ปากจับตรงตำแหน่งกล่องสำรองก็จะจับเส้นลวดและนำไปป้อนใส่ Head stem แทน เพื่อป้องกันการเกิดปัญหาซ้ำ ตามรูปที่ 5.2

รูปที่ 5.4 การทำงานของปากจับหลักและปากจับสำรอง

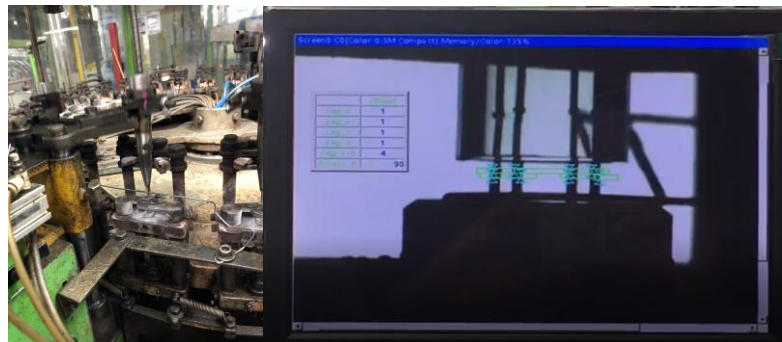
- ติดตั้งกล้องตรวจจับจำนวนเส้นลวดนำไฟฟ้า เป็นการจับภาพ ไม่พบเส้นลวดนำไฟฟ้าตำแหน่งใดตำแหน่งหนึ่งจำนวน 5 ชิ้น ให้เครื่องจักรหยุดการผลิตและมีเสียงเตือน เพื่อให้พนักงานเข้ามาทำการตรวจสอบจุดที่ทำให้เกิดปัญหา เพื่อแก้ไขก่อนเดินการผลิตต่อไป ดังแสดงในรูปที่ 5.5

รูปที่ 5.5 การติดตั้งกล้องสำหรับตรวจจับเรื่องการบรรจุเส้นลวดนำไฟฟ้า

การเพิ่มความสามารถในการตรวจจับ ด้วยวิธีการ Pokayoke และ Visualization ทางคณะทำงานคิดว่า สามารถติดตั้งกล่องสำหรับตรวจจับบริเวณที่ป้อนเข้าสู่เครื่องจักรได้ โดยสามารถจับภาพบริเวณปลายด้านล่างของเส้นลวดที่ต้องปรากฏในหน้าจอตามตำแหน่งที่กำหนด ในกรณีที่จับภาพได้ว่า ไม่พบเส้นลวดนำไฟฟ้าตำแหน่งใดตำแหน่งหนึ่งจำนวน 5 ชั้น ให้เครื่องจักรหยุดการผลิต และมีเสียงเตือนเพื่อให้พนักงานเข้ามาทำการตรวจสอบการอุดตันบริเวณกระบอกได้ ดังรูปที่ 5.5

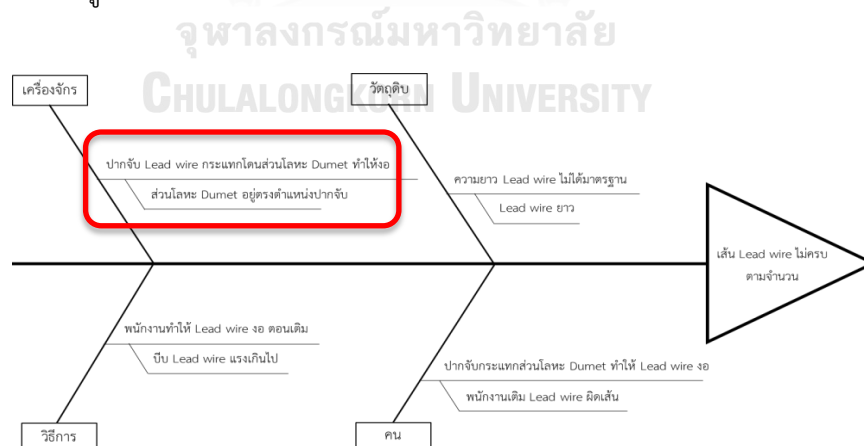
จากการวิเคราะห์ที่ได้กล่าวมาข้างต้น จากผลการประเมินพบว่า Stem ที่มีเส้นลวดนำไฟฟ้าไม่ครบตามจำนวน จากผลการระดมความคิดความสัมพันธ์ระหว่างคุณลักษณะทางคุณภาพกับปัจจัยที่มีผล ดังแสดงในรูปที่ 5.6

รูปที่ 5.6 สาเหตุการเกิดของการสูญเสีย Stem ที่มีเส้นลวดนำไฟฟ้าไม่ครบจำนวน

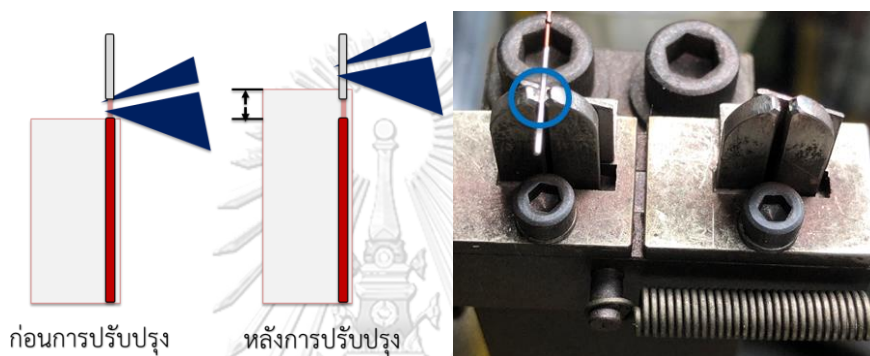
การลดโอกาสในการเกิดข้อบกพร่องนี้ คือ ต้องทำให้เส้นลวดไม่เกิดการคดงอ โดยวิธีการเปลี่ยนจุดจับเส้นลวดเข้าสู่กระบวนการ จากเดิมจับบริเวณ Dumet จึงเปลี่ยนเป็นจับบริเวณ Nickel ซึ่งเป็นโลหะที่ใช้มีความหนา และเพิ่มความสูงของกล่องบรรจุเส้นลวดที่รอการป้อนเข้าสู่การผลิต ดังรูปที่ 5.7

รูปที่ 5.7 ปากจับเส้นลวดนำไฟฟ้าที่แตกต่างกันก่อนและหลังปรับปรุง

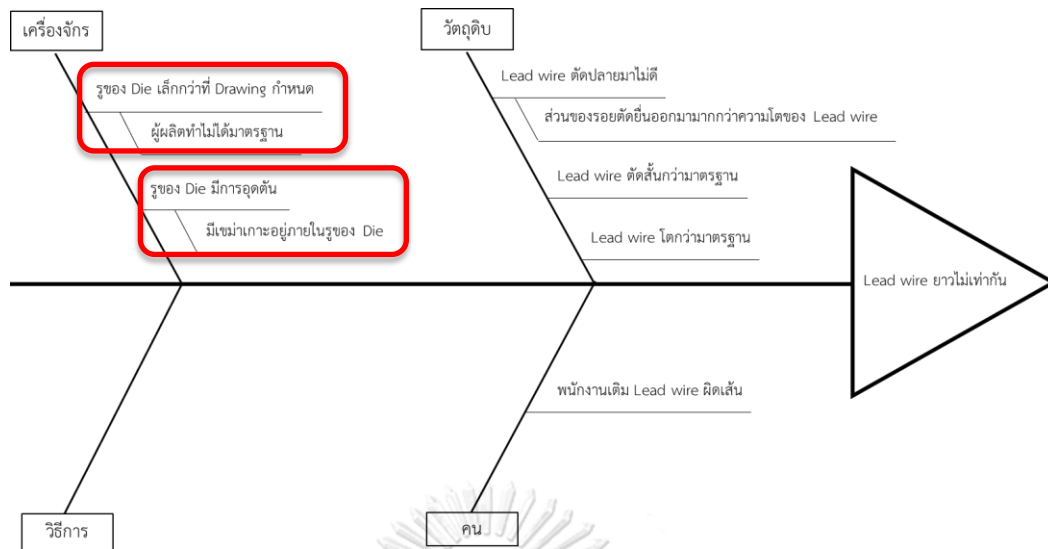
จากการวิเคราะห์ที่ได้กล่าวมาแล้วในบทที่ 4 จากผลการประเมินพบว่า Stem ที่เส้นลวดนำไฟฟ้ายาวไม่เท่ากัน มาจากสาเหตุการป้อนวัตถุดิบมีปัญหา และจากผลการระดมความคิด ความสัมพันธ์ระหว่างคุณลักษณะทางคุณภาพกับปัจจัยที่มีผลของปัญหา ดังแสดงในรูปที่ 5.8

รูปที่ 5.8 สาเหตุการเกิดของการสูญเสีย Stem เส้นลวดนำไฟฟ้ายาวไม่เท่ากัน

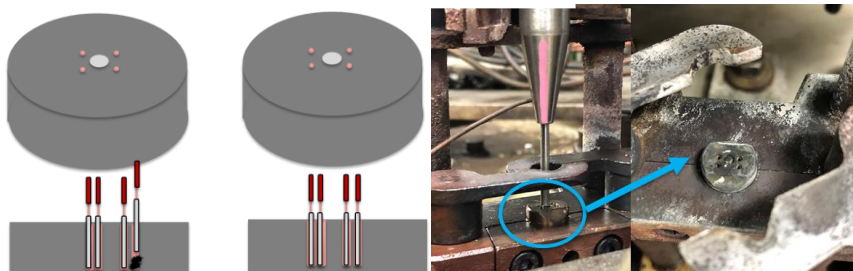
เกิดจากคราบเขม่าที่เกิดจากการใช้งาน เข้าไปอุดตันที่ รู die หัว stem ทำให้เส้นลวดนำไฟฟ้าเข้าไปในรูได้สุด จึงทำให้เกิดการไม่เท่ากันของเส้นลวดนำไฟฟ้าได้ จะสามารถตรวจจับโดยจุด

limit switch และกล้องตรวจจับที่ mount เพราะไม่ถูกป้อน สาเหตุของปัญหาคือ ไม่มีการกำหนดระยะเวลาทำความสะอาด จึงได้ทำการกำหนดระยะเวลา ดังรูปที่ 5.9

รูปที่ 5.9 เปรียบเทียบรูป Die อุุดตันและภาพรูป Die จากเครื่องจักร

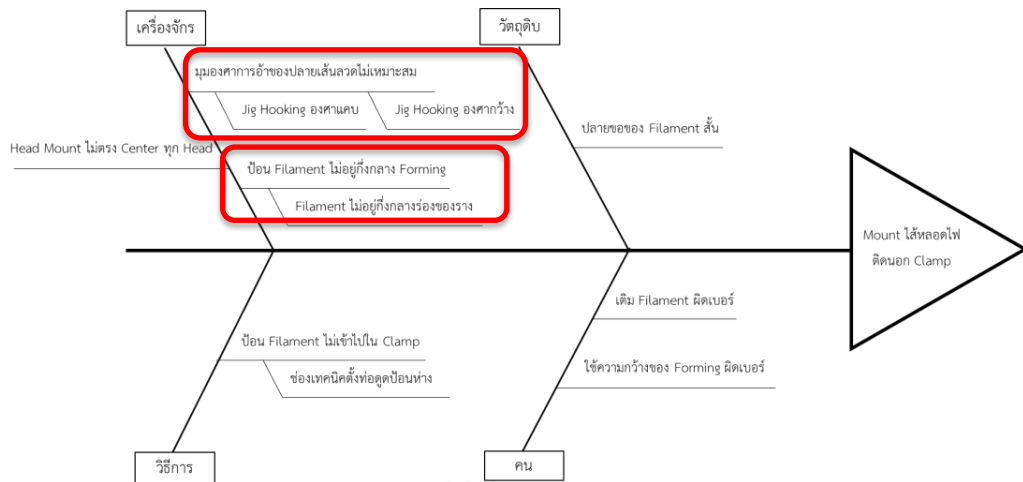
จากการวิเคราะห์ที่ตั้งได้กล่าวมาแล้วในบทที่ 4 จากผลการประเมินพบว่า Mount ที่มีไส้หลอดไฟติดนอก clamp มาจากสาเหตุการป้อนวัตถุดิบมีปัญหา และจากผลการระดมความคิด ความสัมพันธ์ระหว่างคุณลักษณะทางคุณภาพกับปัจจัยที่มีผลต่อปัญหา ดังแสดงในรูปที่ 5.11

รูปที่ 5.11 สาเหตุของการสูญเสีย Mount ที่มีไส้หลอดไฟติดนอก clamp

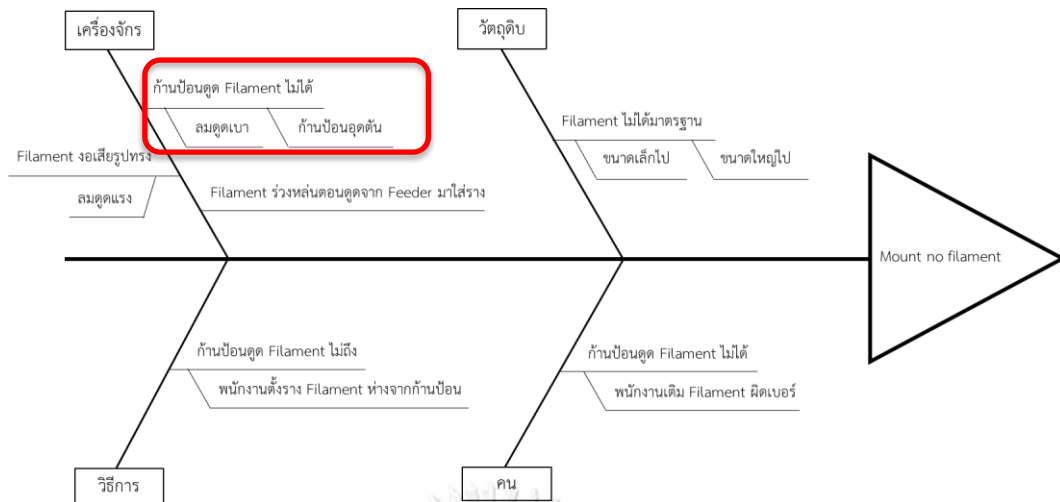
จากการวิเคราะห์ดังได้กล่าวมาแล้วในบทที่ 4 จากผลการประเมินพบว่า Mount ที่ไม่มีใส่หลอดไฟ มาจากสาเหตุการบิบบวัสดุมีปัญหา และจากผลการระดมความคิดความสัมพันธ์ระหว่างคุณลักษณะทางคุณภาพกับปัจจัยที่มีผลต่อปัญหา

รูปที่ 5.12 สาเหตุของปัญหาการสูญเสีย Mount ที่ไม่มีไส้หลอด

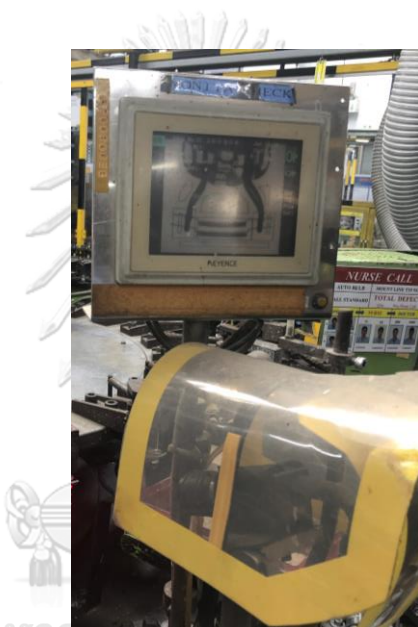
- ติดตั้งกล้องตรวจจับไส้ของหลอดไฟและรูปร่างของส่วนปลายของเส้นลวดนำไฟฟ้า

รูปที่ 5.13 กล้องตรวจจับรูปร่างของไส้หลอดไฟ
