การลดการสูญเสียในการผลิตของโรงงานผลิตหลอดไฟสำหรับยานยนต์

วิทยานิพนธ์นี้เป็นส่วนหนึ่งของการศึกษาตามหลักสูตรปริญญาวิศวกรรมศาสตรมหาบัณฑิต

สาขาวิชาวิศวกรรมอุตสาหกรรม ภาควิชาวิศวกรรมอุตสาหกรรม

LOSS REDUCTION OF AN AUTOMOTIVE BULB FACTORY

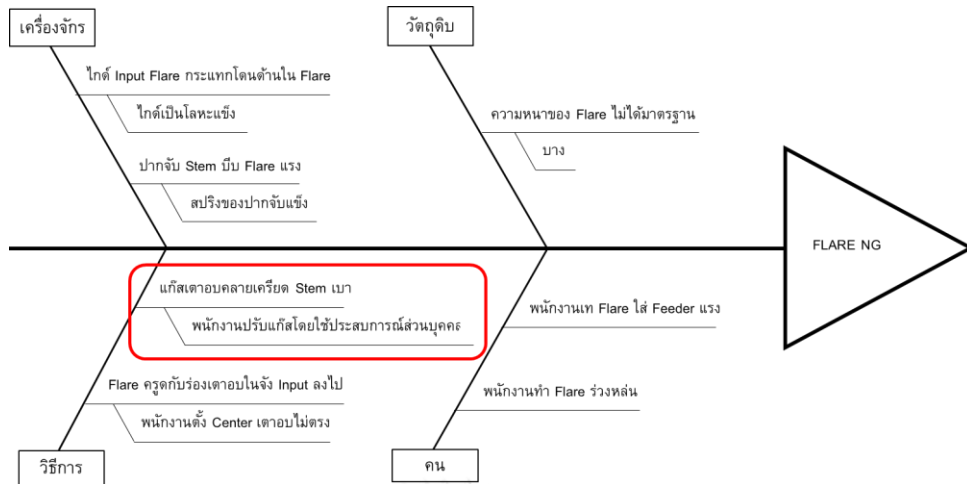
จากการวิเคราะห์ดังได้กล่าวมาแล้วในบทที่ 4 จากผลการประเมินพบว่า มาจากสาเหตุแก๊ส  
 อบคล้ายเครียด Stem เบา และจากผลการระดมความคิดความสัมพันธ์ระหว่างคุณลักษณะทาง  
 คุณภาพกับปัจจัยที่มีผลต่อปัญหา

รูปที่ 5.14 สาเหตุการเกิดปัญหา Flare NG (Crack flare)

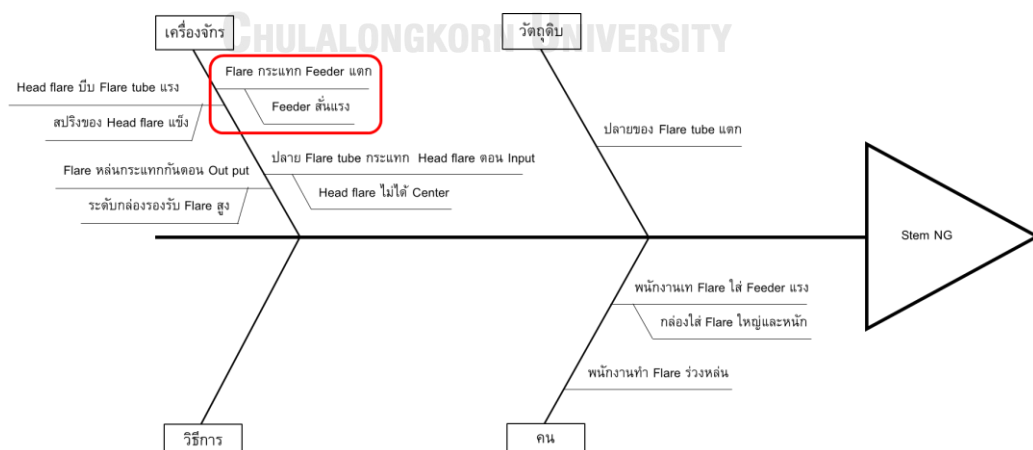
จากการวิเคราะห์ที่ได้กล่าวมาแล้วในบทที่ 4 จากผลการประเมินพบว่า มาจากสาเหตุที่ Flare กระแทกกับ Feeder แต่กเนื่องจาก Feeder มีความแข็งและสั้นแรง และจากผลการระดมความคิดความสัมพันธ์ระหว่างคุณลักษณะทางคุณภาพกับปัจจัยที่มีผลต่อปัญหา

รูปที่ 5.15 สาเหตุการเกิดปัญหา Stem NG

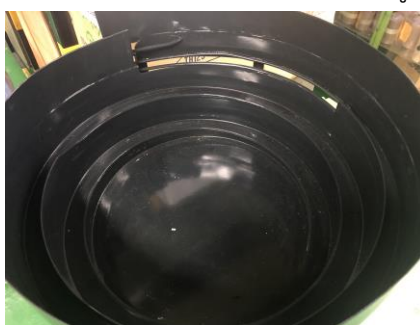
- ทำการนำหม้อ Feeder ไปทำการชุบเคลือบยาง เพื่อลดแรงกระแทกระหว่าง Feeder กับ Flare แก้ปัญหาปลายของ Flare แตก ดังแสดงในรูปที่ 5.15

รูปที่ 5.16 หม้อ Feeder ที่ผ่านการเคลือบยางเรียบร้อยแล้ว

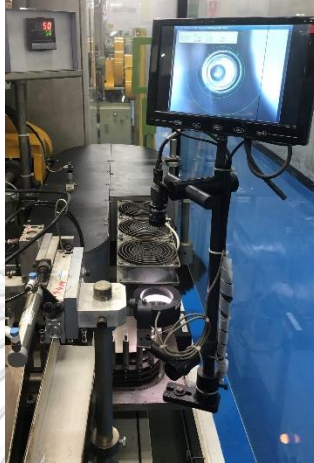
- ทำการติดตั้งกล้องและโปรแกรมให้มีการตรวจจับตรงบริเวณหัวของ Stem ถ้าหากพบว่าเนื้อแก้วตรงบริเวณนั้นหายไปก็ให้ทำการ Reject ชิ้นงานตัวนั้นออก ดังแสดงในรูปที่

รูปที่ 5.17 ภาพจากกล้องตรวจจับบริเวณหัวของ Stem

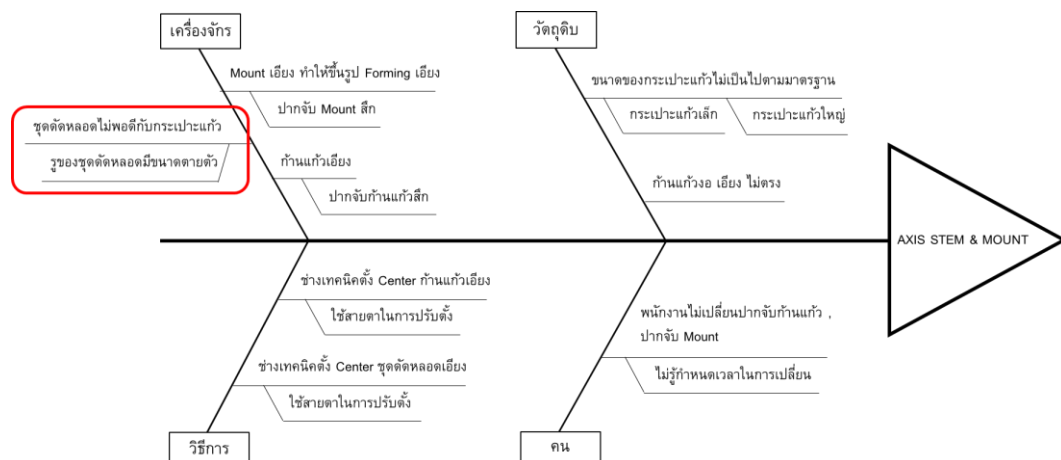
จากการวิเคราะห์ที่ตั้งได้กล่าวมาแล้วในบทที่ 4 จากผลการประเมินพบว่า มาจากสาเหตุขนาดเส้นผ่าศูนย์กลางของรูของชุดตัดหลอดมีขนาดคงที่ ทำให้ไม่พอดีกับขนาดของ Glass bulb เนื่องจาก Glass bulb ที่มา มีขนาดเส้นผ่าศูนย์กลางไม่คงที่ แต่ยังคงอยู่ในค่ามาตรฐานที่กำหนด และจากผลการระดมความคิดความสัมพันธ์ระหว่างคุณลักษณะทางคุณภาพกับปัจจัยที่มีผลต่อปัญหา

รูปที่ 518 สาเหตุการเกิดปัญหา Axis stem & Mount

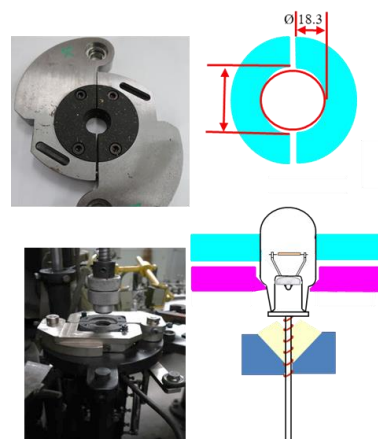
- ทำการออกแบบชุดตัดหลอดเป็นรูปแบบใหม่ โดยจะมีการทำงานเป็น 2 จังหวะ คือ ตัวด้านล่างจะปิดเพื่อรองรับหลอดที่ถูกใส่เข้ามาในชุดตัดหลอด และเมื่อหลอดถูกใส่เข้ามาแล้ว ตัวด้านบนก็จะปิดเพื่อจับ Glass bulb เอาไว้ไม่ให้ขยับได้ในขณะที่ทำการตัด Mount ดังแสดงในรูปที่ 5.18

รูปที่ 5.19 รูปแบบของชุดตั้งจุดศูนย์กลางของหลอดไฟ

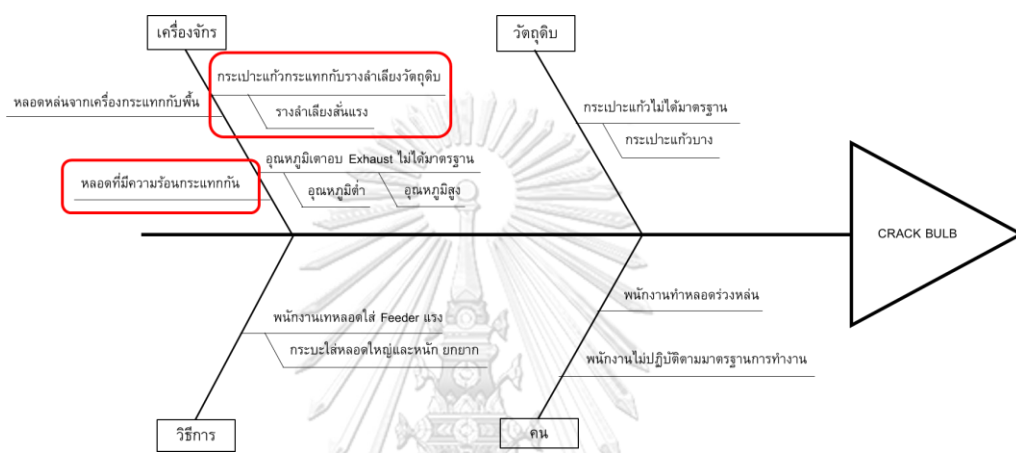
จากการวิเคราะห์ที่ตั้งได้กล่าวมาแล้วในบทที่ 4 จากผลการประเมินพบว่า มาจากสาเหตุที่หลอดกระแทกกับรางลำเลียงวัตถุดิบ และหลอดที่มีความร้อนกระแทกกัน และจากผลการระดมความคิดความสัมพันธ์ระหว่างคุณลักษณะทางคุณภาพกับปัจจัยที่มีผลต่อปัญหา

รูปที่ 5.20 สาเหตุการเกิดปัญหา Crack bulb

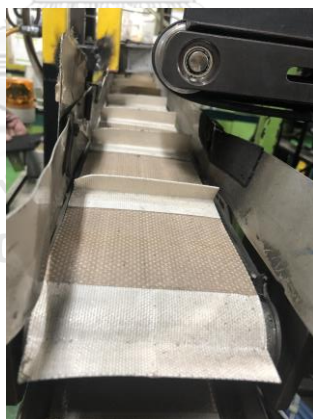
- ทำการนำรางลำเลียงวัสดุดิบไปเคลือบยางเพื่อแรงกระแทกระหว่างรางซึ่งเป็นโลหะแข็งกับ Glass bulb
- ทำการเปลี่ยนสายพาน Conveyer เป็นรูปแบบใหม่ โดยทำการแบ่งเป็นช่องไว้บนสายพาน เพื่อให้หลอดถูกลำเลียงทีละ 1 หลอด ป้องกันไม่ให้หลอดกระแทกกัน

รูปที่ 5.21 รูปแบบรางลำเลียง Exhaust bulb ทีละหนึ่งหลอด

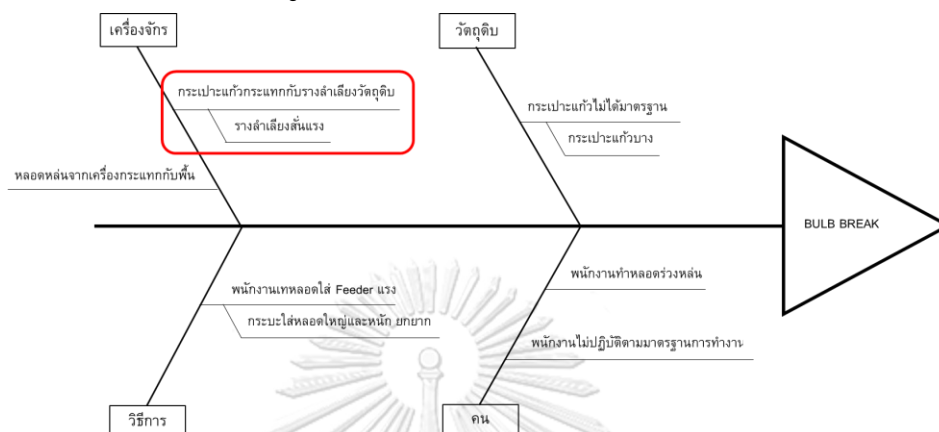
จากการวิเคราะห์ที่ตั้งได้กล่าวมาแล้วในบทที่ 4 จากผลการประเมินพบว่า มาจากสาเหตุที่หลอดกระแทกกับรางลำเลียงวัตถุดิบ และจากผลการระดมความคิดความสัมพันธระหว่างคุณลักษณะทางคุณภาพกับปัจจัยที่มีผลต่อปัญหา

รูปที่ 5.22 สาเหตุการเกิดปัญหา Bulb break

ลักษณะการเกิดของข้อบกพร่องนี้มีความคล้ายคลึงการเกิดข้อขัดข้องแบบ Crack Bulb แต่มีความแตกต่างที่ความรุนแรงในการเกิด หากเป็นการ crack จะเป็นการแตกร้าว สำหรับ bulb break เป็นการแตกที่รุนแรงของกระเปาะแก้วแตกหลุดออกมา เกิดจากแรงที่ได้รับมากกว่า

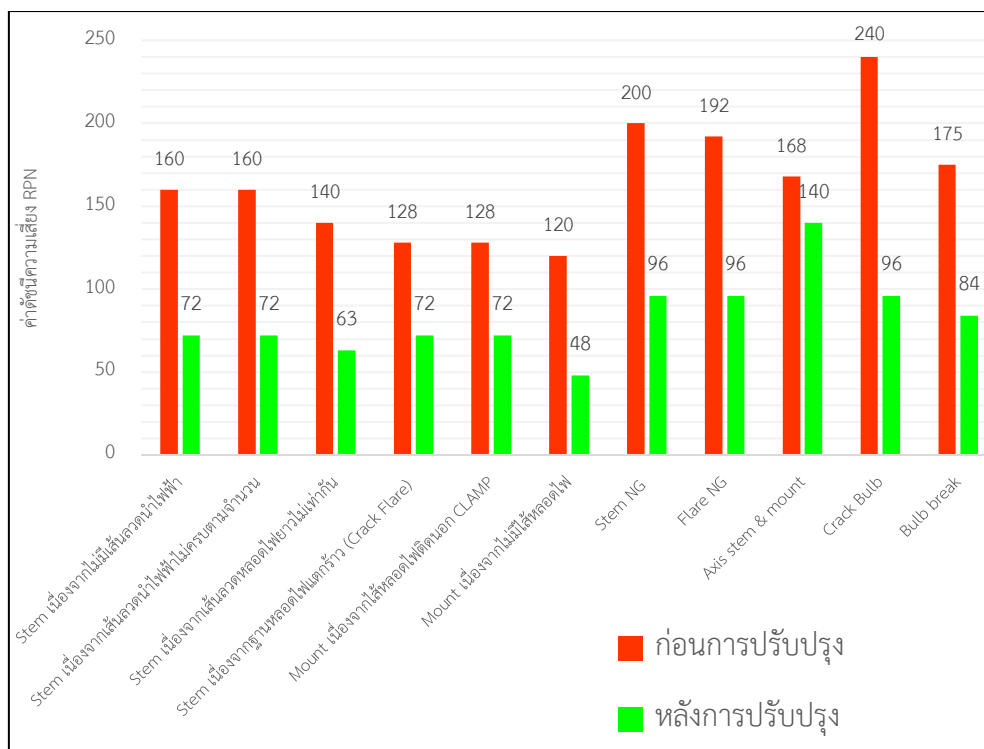
ลักษณะข้อบกพร่องของผลิตภัณฑ์	ก่อน	หลังการปรับปรุง			
	ค่าดัชนีความเสี่ยง (RPN)	ความรุนแรง (S)	โอกาสในการเกิดขึ้น (O)	ความสามารถในการตรวจพบ (D)	ค่าดัชนีความเสี่ยง (RPN)
<b>การสูญเสียภายในกระบวนการผลิต</b>					
- สูญเสีย Stem จากไม่มีเส้นลวดนำไฟฟ้า	160	8	3	3	72
- สูญเสีย Stem เส้นลวดนำไฟฟ้าไม่ครบตามจำนวน	160	8	3	3	72
- สูญเสีย Stem เส้นลวดหลุดไฟยาวไม่เท่ากัน	140	7	3	3	63
- สูญเสีย Stem จากฐานหลุดไฟแตกร้าว	128	8	3	3	72
- สูญเสีย Mount เนื่องจากใส่หลอดไฟติดนอก CLAMP	128	8	3	3	72
- สูญเสีย Mount เนื่องจากไม่มีใส่หลอดไฟ	120	8	2	3	48
<b>การสูญเสียระหว่างกระบวนการผลิต</b>					
- Stem NG	200	8	4	3	96
- Flare NG	192	8	4	3	96
- Axis stem & mount	168	7	5	4	140
- Crack Bulb	240	8	4	3	96
- Bulb break	175	7	4	3	84

รูปที่ 6.1 การเปรียบเทียบค่าดัชนีความเสี่ยง RPN ก่อนและหลังการปรับปรุง

ดังนั้นในการปรับปรุงหัวข้อบกพร่องที่มีคะแนนมากกว่า 100 ซึ่งมีทั้งสิ้น 11 หัวข้อ โดยแบ่งเป็น 2 ประเภทการสูญเสีย การสูญเสียภายในกระบวนการ มีข้อบกพร่อง 6 หัวข้อ ดังนี้ 1. การสูญเสีย Stem เนื่องจากไม่มีเส้นลวดนำไฟฟ้า 2. การสูญเสีย Stem เนื่องจากเส้นลวดนำไฟฟ้าไม่ครบตามจำนวน 3. การสูญเสีย Stem เนื่องจากเส้นลวดหลอดไฟยาวไม่เท่ากัน 4. การสูญเสีย Stem เนื่องจากฐานหลอดไฟแตกร้าว (Crack Flare) 5. การสูญเสีย Mount เนื่องจากใส่หลอดไฟติดนอก CLAMP 6. การสูญเสีย Mount เนื่องจากไม่มีใส่หลอดไฟ และการสูญเสียระหว่างกระบวนการมี 5 หัวข้อ ดังต่อไปนี้ 1. Stem NG 2. Flare NG 3. Axis stem & mount 4. Crack Bulb 5. Bulb break

รุนแรงของข้อบกพร่องนั้นก็ยิ่งส่งผลกระทบต่อเช่นเดิม จึงไม่มีการปรับปรุงที่สามารถลดความรุนแรงลงได้ โดยสามารถลดค่าดัชนีความเสี่ยง RPN ได้ 10 หัวข้อ แบ่งเป็นการสูญเสียภายในกระบวนการ 6 หัวข้อ ดังนี้ 1.การสูญเสีย Stem เนื่องจากไม่มีเส้นลวดนำไฟฟ้า 2.การสูญเสีย Stem เนื่องจากเส้นลวดนำไฟฟ้าไม่ครบตามจำนวน 3.การสูญเสีย Stem เนื่องจากเส้นลวดหลุดไฟยาวไม่เท่ากัน 4.การสูญเสีย Stem เนื่องจากฐานหลอดไฟแตกร้าว (Crack Flare) 5.การสูญเสีย Mount เนื่องจากไส้หลอดไฟติดนอก CLAMP 6.การสูญเสีย Mount เนื่องจากไม่มีไส้หลอดไฟ การสูญเสียระหว่างกระบวนการ 4 หัวข้อ 1. Stem NG 2. Flare NG 3. Crack Bulb 4. Bulb break โดยหัวข้อที่ไม่สามารถลดค่าดัชนีให้น้อยกว่า 100 ได้คือ Axis Stem & Mount เนื่องจากไม่สามารถเพิ่มความสามารถในการตรวจจับได้ ด้วยเหตุที่ว่า การลำเลียงหลอดไฟที่ต้องการตั้งจุดศูนย์กลาง เป็นการลำเลียงเข้ามาแบบไร้ทิศทาง กล่าวคือ หากต้องการตั้งค่าศูนย์กลางของหลอดไฟ จะต้องทำการหมุนหลอดไฟให้อยู่ในทิศทางเดียวกันก่อนที่จะป้อนเข้าสู่ Head การตั้งศูนย์กลาง ซึ่งปัจจุบันยังไม่สามารถปรับปรุงส่วนนั้นได้ เนื่องจากต้องอาศัยงบประมาณที่ต้องได้รับการอนุมัติจากผู้บริหารระดับสูง

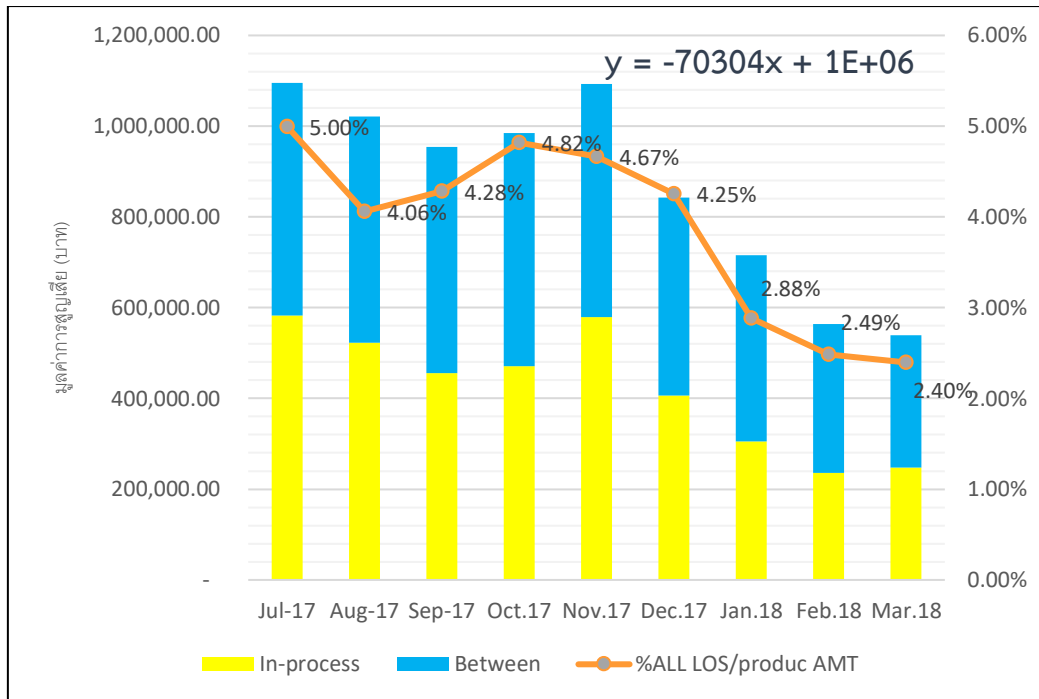
$$y = -70304x + 1E+06$$

รูปที่ 6.2 แนวโน้มการสูญเสียแต่ละประเภทก่อนและหลังปรับปรุง

เมื่อทำการคำนวณผลที่สามารถสะท้อนเป็นมูลค่าที่ลดลงได้ ในตารางที่ 6.2 โดยคำนวณจากค่าเฉลี่ยมูลค่าสูญเสียก่อนการปรับปรุงตั้งแต่เดือน กรกฎาคม - ธันวาคม 2017 คิดเป็น 998,531.75 บาทต่อเดือนเปรียบเทียบกับค่าเฉลี่ยการสูญเสียตั้งแต่เดือนมกราคม - มีนาคม 2018 คิดเป็น 606,141.38 บาท ต่อเดือน ดังนั้นสามารถลดการสูญเสียในการผลิตรวมทั้งสิ้น 392,390.37 บาทต่อเดือน เมื่อเทียบเป็นอัตราส่วนร้อยละมูลค่าสูญเสียเทียบกับมูลค่าการผลิต 2.60 ก่อนการปรับปรุง คิดเป็นร้อยละ 4.5 ดังนั้นในงานวิจัยนี้สามารถลดมูลค่าสูญเสียลงได้ถึงร้อยละ 57.7 จากมูลค่าก่อนการปรับปรุง โดยข้อมูลที่น่ามาเปรียบเทียบกับก่อนและหลังการปรับปรุงนั้น มาจากข้อมูลเฉพาะของหลอดไฟประเภทไฟหน้ารุ่น T19 เท่านั้น ซึ่งสามารถสะท้อนไปถึงต้นทุนวัตถุดิบของหลอดไฟรุ่นนี้และสะท้อนไปถึงต้นทุนรวมที่ต่ำได้
