บทที่ 4

พฤติกรรมอาคารเรียนภายใต้แรงแผ่นดินไหว

4.1 พฤติกรรมและรูปแบบความเสียหายของอาคารเรียนภายใต้การวิเคราะห์โดยใช้แรงดันด้านข้างแบบสถิต

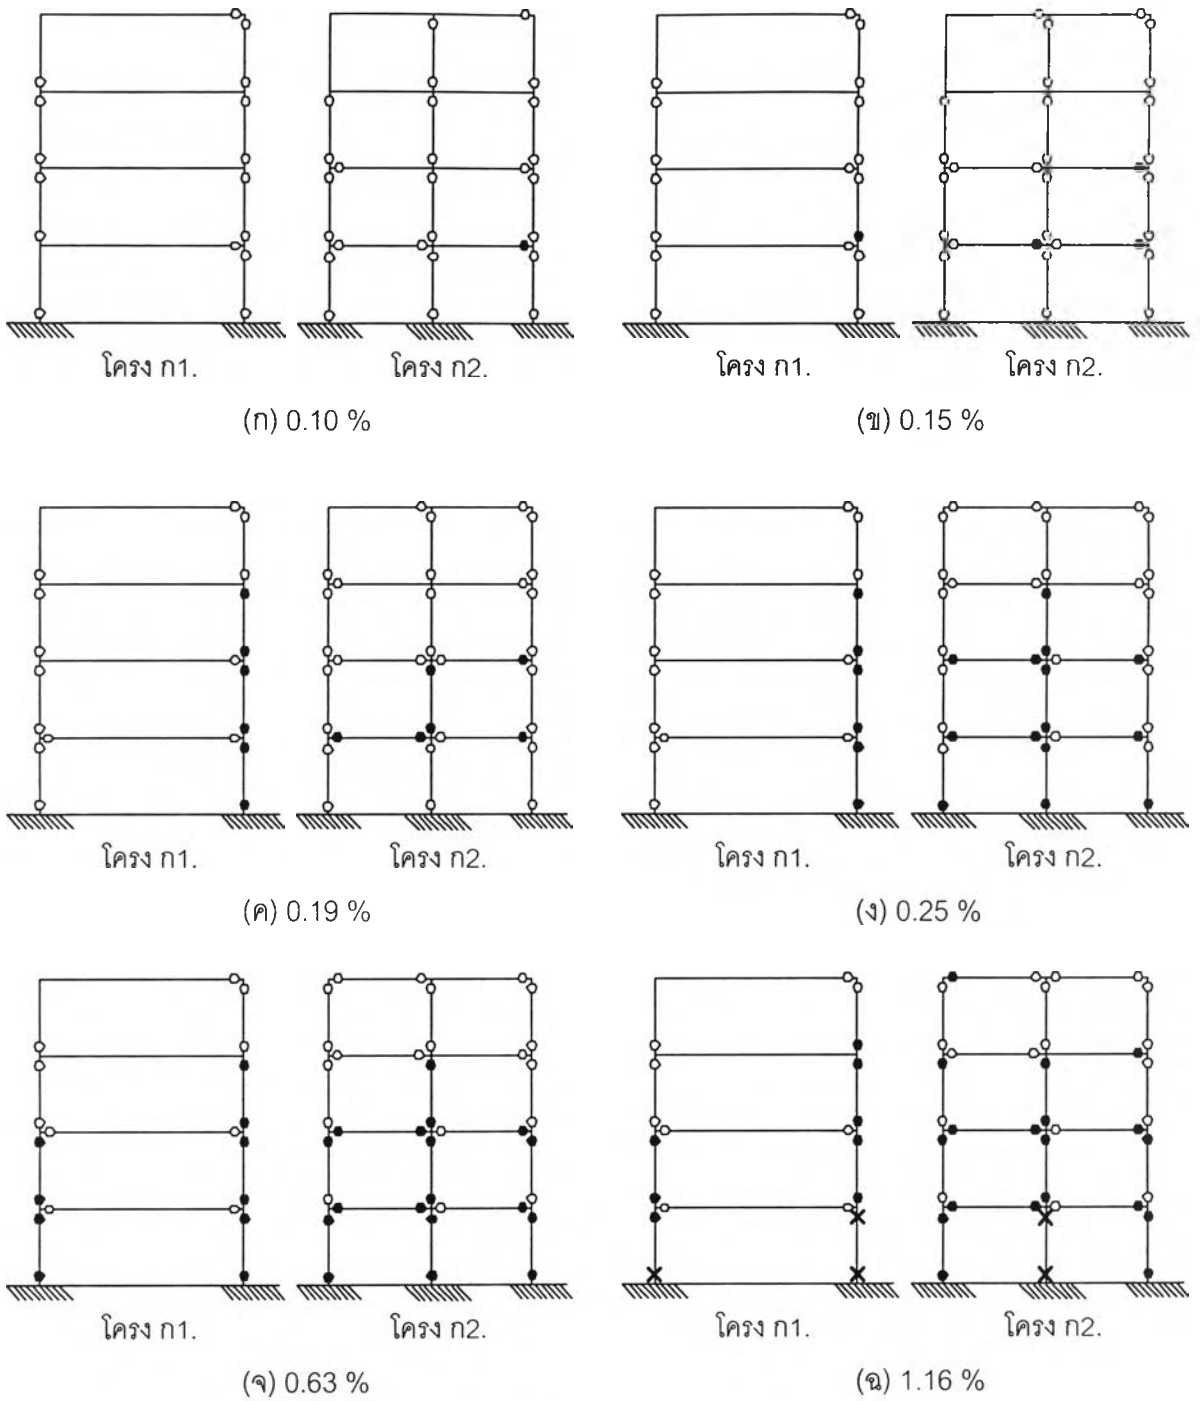
รูปที่ 4.5 รูปแบบความเสียหายของอาคารเรียน ก. ภายใต้การดันด้วยแรงด้านข้างที่ค่าการเปลี่ยนตำแหน่งที่ชั้นที่ 4 ต่างๆ เทียบกับความสูงของอาคาร

สำหรับรูปแบบความเสียหายของอาคารสามารถแสดงได้ดังรูปที่ 4.5 โดยการให้แรงดันด้านข้างกระทำกับอาคารเพิ่มขึ้น จะทำให้เกิดรอยร้าวกระจายไปในชั้นส่วนของอาคารทั้งในเสาและในคาน เมื่อแรงดันด้านข้างเพิ่มขึ้น จนการเปลี่ยนตำแหน่งของชั้นที่ 4 มีค่าเท่ากับ 0.10 % ของความสูงอาคาร ดังรูปที่ 4.5ก จะเกิดการครากเป็นครั้งแรกในคานชั้นที่ 1 ของโครง ก2. เนื่องจากตำแหน่งดังกล่าวเป็นตำแหน่งที่เกิดการรวมแบบเสริมกันของโมเมนต์ลบที่เกิดจากแรงในแนวตั้ง และโมเมนต์ที่เกิดจากแรงดันด้านข้าง ประกอบกับการเสริมเหล็กในคานดังกล่าวมีปริมาณเหล็กเสริมรับโมเมนต์ลบน้อยโดยมีปริมาณน้อยกว่าเหล็กเสริมรับโมเมนต์บวกถึงแม้ว่าจะเป็นบริเวณปลายคานก็ตาม และมีปริมาณน้อยกว่าเหล็กเสริมของคานในโครง ก1. มาก

เมื่อแรงดันด้านข้างกระทำเพิ่มขึ้น ความเสียหายที่เกิดในชั้นส่วนต่างๆ เพิ่มมากขึ้น ดังรูปที่ 4.5ข ค่าการเปลี่ยนตำแหน่งของชั้นที่ 4 เท่ากับ 0.15 % ของความสูงอาคาร พบว่าเกิดการครากเป็นครั้งแรกที่เสาด้านขวาในชั้นที่ 2 ของโครง ก1. เนื่องจากเป็นตำแหน่งที่เกิดการรวมของโมเมนต์แบบเสริมกันของแรงในแนวตั้งและแรงดันด้านข้าง โดยเฉพาะโมเมนต์ลบที่เกิดจากแรงในแนวตั้งในคานของโครง ก1. จะถ่ายไปสู่เสาได้มากกว่าคานในโครง ก2. เนื่องจากความยาวช่วงคานในโครง ก1. ที่มากกว่า นอกจากนี้ การเปลี่ยนตำแหน่งสัมพัทธ์ของชั้นที่มากในชั้นดังกล่าว ก็เป็นสาเหตุหนึ่งที่ทำให้เกิดการครากขึ้น ถึงแม้ว่าการเปลี่ยนตำแหน่งสัมพัทธ์ของชั้นในชั้นที่ 2 น้อยกว่าในชั้นที่ 1 แต่เนื่องจากการลดปริมาณเหล็กเสริมในเสาในชั้นที่ 2 ลง ทำให้เสาในชั้นที่ 2 เกิดการครากก่อนในชั้น 1 นอกจากนี้ พบว่าตำแหน่งที่เกิดการครากของคานในชั้นที่ 2 ของโครง ก2. มีจำนวนเพิ่มขึ้น

รูปที่ 4.5ค เป็นรูปแบบความเสียหายเมื่อการเปลี่ยนตำแหน่งของชั้นที่ 4 มีค่าเท่ากับ 0.19 % ของความสูงอาคาร เกิดการครากในเสาชั้นที่ 1, 2 และ 3 ของโครง ก1. มากขึ้น ในขณะที่ยังไม่พบการครากในคานของโครง ก1. และเริ่มเกิดการครากในเสากายใน ของชั้นที่ 2 ในโครง ก2. ในขณะที่ยังไม่พบการครากในเสากายนอก เนื่องจากเสากายในต้องรับโมเมนต์เนื่องจากแรงดันด้านข้างมากกว่าเสากายนอก

เมื่อแรงกระทำมากขึ้นจะพบความเสียหายมากขึ้น โดยที่การเปลี่ยนตำแหน่งของชั้นที่ 4 เท่ากับ 0.25 % ของความสูงอาคาร ดังรูปที่ 4.5ง โดยจะพบการครากเกิดขึ้นในส่วนล่างของเสาทุกต้นในชั้นที่ 1 ของโครง ก2. และที่เสากายในจะเกิดการครากที่ส่วนบนของเสาด้วย นอกจากนี้พบการครากที่ส่วนบนและล่างของเสากายในและคานของชั้นที่ 3

และเมื่อการเปลี่ยนตำแหน่งของชั้นที่ 4 เท่ากับ 0.63 % ของความสูงอาคาร จะเกิดการครากของเสาทั้งส่วนบนและล่างของเสาในชั้นที่ 1 ตลอดทั้งชั้น ซึ่งเป็นสาเหตุให้เกิดการเปลี่ยนตำแหน่งสัมพัทธ์ของชั้นที่ 1 มากดังได้กล่าวมาแล้ว โครงสร้างเริ่มขาดเสถียรภาพ หลังจากจุดนี้ค่าสัมประสิทธิ์แรงเฉือนที่ฐานจะเพิ่มขึ้นเพียงเล็กน้อยขณะที่การเปลี่ยนตำแหน่งจะเพิ่มขึ้นอย่างรวดเร็ว จนทำให้เกิดการวิบัติของอาคารในที่สุดเมื่อการเปลี่ยนตำแหน่งของชั้นที่ 4 เท่ากับ 1.05 % และที่สภาวะดังกล่าวเกิดการวิบัติของเสาชั้นที่ 1 ของโครง ก1. และเสายาวในของโครง ก2. เนื่องจากเสาดังกล่าวต้องรับแรงในแนวแกนมากทำให้ความเหนียวของเสาดังกล่าวน้อยเมื่อเทียบกับเสาอื่นๆ ในชั้นเดียวกัน

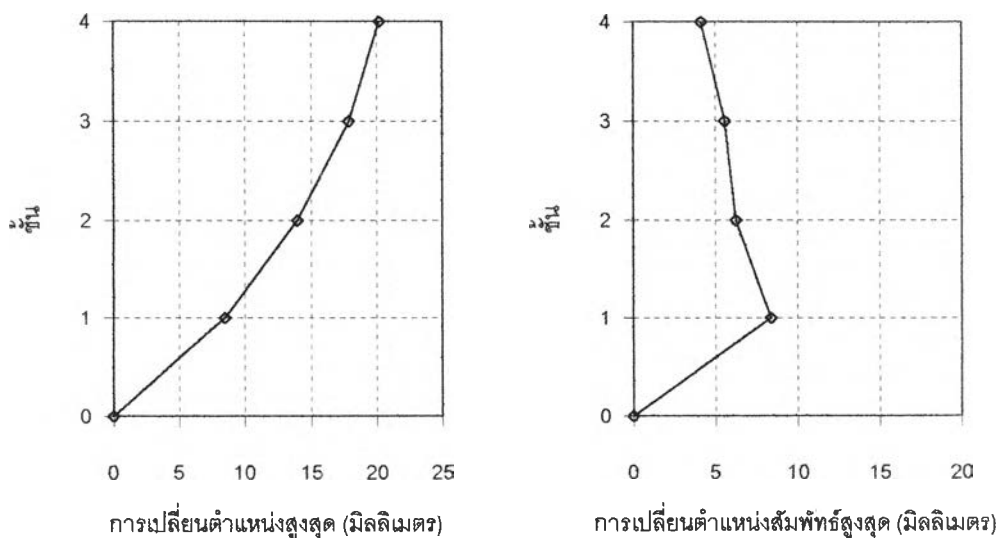
รูปที่ 4.23 การตอบสนองของอาคาร ก. ภายใต้อิทธิพลของคลื่น Chiangrai 0.20g

ภายใต้อิทธิพลของไหวพริบขนาด 0.20g การตอบสนองของอาคารจะเพิ่มมากขึ้น กรณีของคลื่น Chiangrai แสดงได้ดังรูปที่ 4.22 การสั่นของอาคารมีลักษณะคล้ายกับการสั่นภายใต้อิทธิพลของไหวพริบ 0.10g ความถี่ของการสั่นใกล้เคียงกัน เนื่องจากความเสียหายของอาคารยังไม่มาก ขนาดของการสั่นจะมีค่าเพิ่มขึ้น โดยการเปลี่ยนตำแหน่งสูงสุดที่ชั้น 4 เท่ากับ 20.3 มิลลิเมตร คิดเป็น 0.14% ของความสูงอาคาร และเกิดแรงเฉือนที่ฐานสูงสุดเท่ากับ 3133 กิโลนิวตัน คิดเป็นค่าสัมประสิทธิ์แรงเฉือนที่ฐานเท่ากับ 0.17 การเปลี่ยนตำแหน่งสัมพัทธ์ของชั้นสูงสุดเกิดขึ้นในชั้นที่ 1 เท่ากับ 8.4 มิลลิเมตร การเปลี่ยนตำแหน่งสูงสุดและการเปลี่ยนตำแหน่งสัมพัทธ์สูงสุดของชั้นต่างๆ แสดงดังรูปที่ 4.23
