## บทที่ 5

### พฤติกรรมอาคารเรียนหลังเพิ่มความต้านทานแผ่นดินไหว

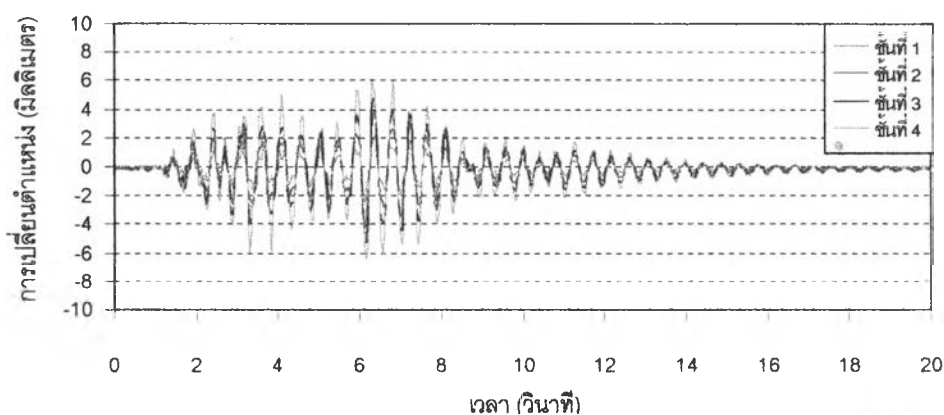
รูปที่ 5.12 การเปลี่ยนตำแหน่งที่ชั้นต่างๆ ของอาคาร ก. ซึ่งห่อหุ้มเสาด้วยคอนกรีตเสริมเหล็กแบบที่ 1 ภายใต้แรงแผ่นดินไหว Chiangrai 0.10g

เมื่อวิเคราะห์ทางพลศาสตร์ พบว่าภายใต้แผ่นดินไหวขนาด 0.10g ความถี่การสั่นของอาคารสูงกว่าอาคารเดิมเล็กน้อย การเปลี่ยนตำแหน่งของอาคารแสดงดังรูปที่ 5.12 ถึง 5.15 การเปลี่ยนตำแหน่งของชั้นต่างๆ ของอาคารมีขนาดลดลง โดยเฉพาะกรณีคลื่น Loma Prieta สามารถลดการเปลี่ยนตำแหน่งลงอย่างมาก ทั้งนี้เนื่องมาจากการห่อหุ้มทำให้ความถี่ธรรมชาติของอาคารสูงขึ้น และไปอยู่ในช่วงที่คลื่น Loma Prieta ให้การตอบสนองต่ำ รูปแบบการเปลี่ยนตำแหน่งสูงสุด และการเปลี่ยนตำแหน่งสัมพัทธ์สูงสุดมีลักษณะคล้ายกับอาคารเดิม โดยการเปลี่ยนตำแหน่งสัมพัทธ์เกิดขึ้นมากในชั้นล่าง และมีค่าน้อยลงในชั้นสูงขึ้นไป ยกเว้นกรณีของคลื่น Chiangrai ซึ่งมีการเปลี่ยนตำแหน่งสัมพัทธ์ในชั้นที่ 4 สูงกว่าในชั้นที่ 2 และ 3 เมื่อเปรียบเทียบกับอาคารก่อนการห่อหุ้มพบว่า ในกรณีของคลื่น Chiangrai, El Centro และ Northridge การเปลี่ยนตำแหน่งสัมพัทธ์ของชั้นลดลง ยกเว้นชั้นที่ 4 ซึ่งเพิ่มขึ้นเล็กน้อย

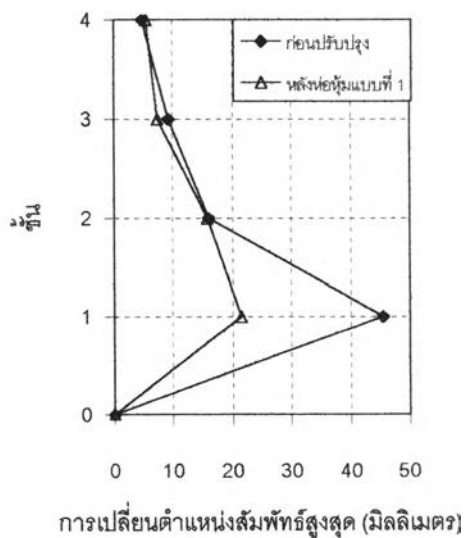
รูปที่ 5.26 การตอบสนองของของอาคาร ก. ภายใต้คลื่น El Centro 0.20g เปรียบเทียบอาคารก่อนปรับปรุงและอาคารหลังการห่อหุ้มเสาแบบที่ 1

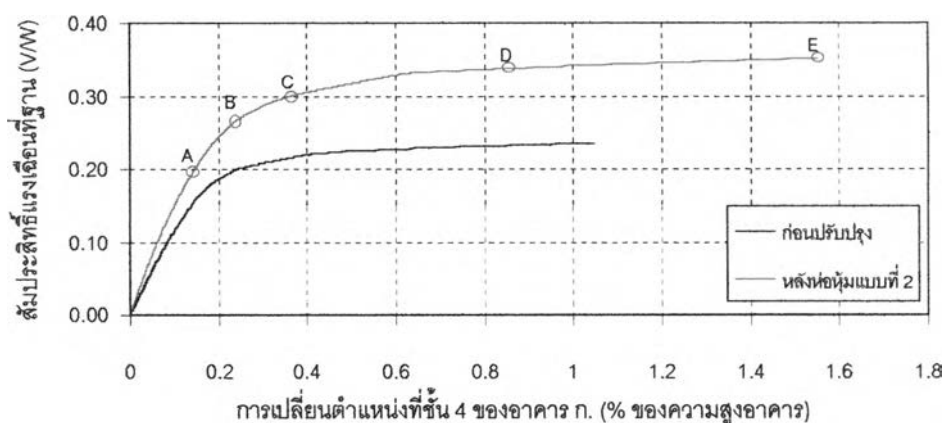
รูปที่ 5.30 สัมประสิทธิ์แรงเฉือนที่ฐานกับการเปลี่ยนตำแหน่งที่ชั้น 4 ของอาคารเรียน ก. หลังการห่อหุ้มเสาแบบที่ 2 ภายใต้การดันด้วยแรงด้านข้างแบบสถิตย์

ด้านข้างของอาคาร ดังรูปที่ 5.30 พบว่า ค่าสัมประสิทธิ์แรงเฉือนที่ฐานสูงสุดเท่ากับ 0.35 เช่นเดียวกับกรณีการห่อหุ้มเสาแบบที่ 1 แต่การเปลี่ยนตำแหน่งที่ชั้นที่ 4 สูงสุดสามารถไปได้ถึง 1.55 % ของความสูงของอาคาร เมื่อพิจารณาการเปลี่ยนตำแหน่งสัมพัทธ์ของชั้นดังรูปที่ 5.32 พบว่ามีค่ามากในชั้นล่าง และลดลงในชั้นที่สูงขึ้น และพบว่าที่สภาวะวิบัติเกิดการเปลี่ยนตำแหน่งสัมพัทธ์ในชั้นที่ 1 และ 2 มีค่าใกล้เคียงกับการห่อหุ้มแบบที่ 1 แต่ในชั้นที่ 3 มีค่าสูงขึ้นประมาณ 3.4 เท่า เนื่องจากการลดเสาที่ห่อหุ้มในชั้นที่ 3 ทำให้เกิดความเสียหายของเสาในชั้นดังกล่าวเป็นจำนวนมาก

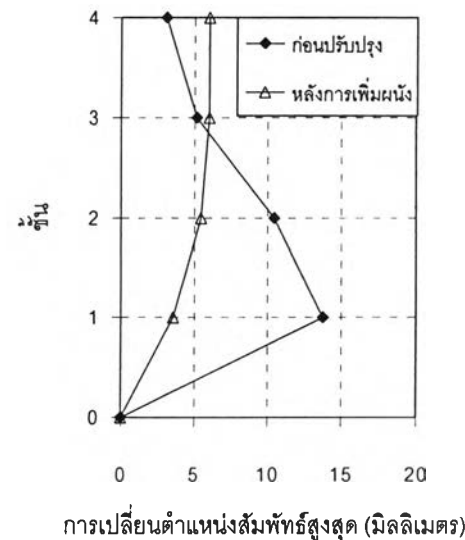
รูปที่ 5.56 การตอบสนองของอาคาร ก. ภายใต้คลื่น Northridge 0.10g เปรียบเทียบอาคารก่อนปรับปรุงและอาคารหลังเพิ่มผนัง

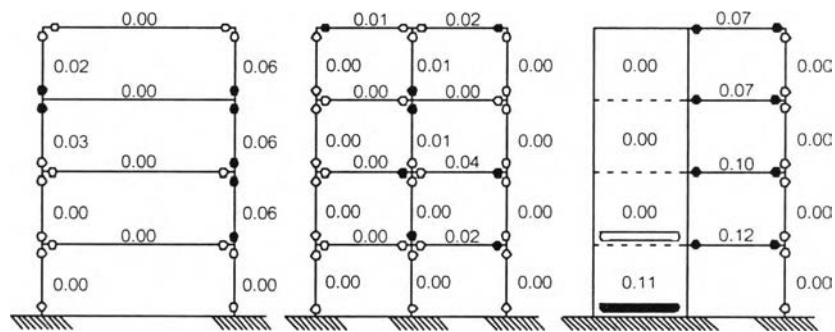
รูปที่ 5.66 ความเสียหายที่เกิดขึ้นกับอาคาร ก. หลังการเพิ่มผนัง ภายใต้แผ่นดินไหว Chiangrai, El Centro, Loma Prieta และ Northridge ขนาด 0.20g

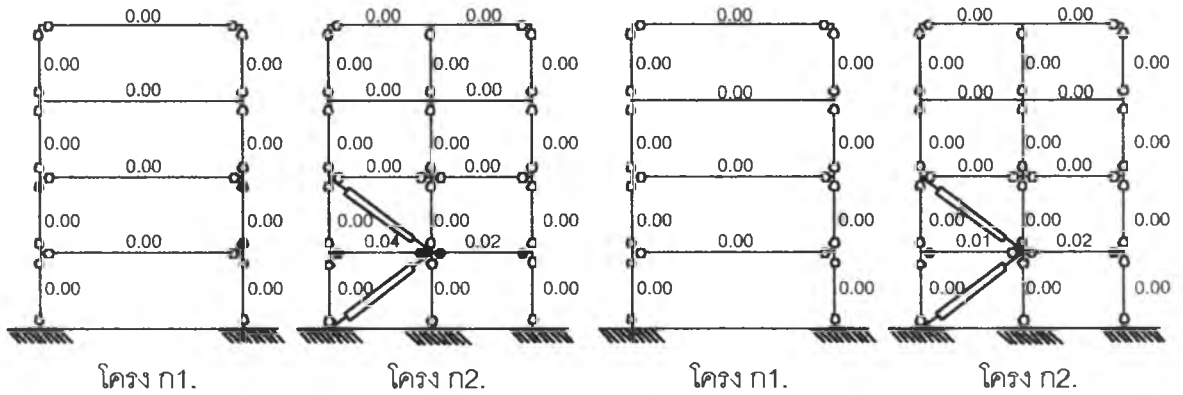
รูปที่ 5.76 ความเสียหายที่เกิดขึ้นกับอาคาร ก. หลังติดตั้งตัวหน่วงความหนืดอีลาสติก ภายใต้แผ่นดินไหว Chiangrai, El Centro, Loma Prieta และ Northridge ขนาด 0.10g

รูปแบบความเสียหายที่เกิดขึ้นกับอาคารเรียนที่ติดตั้งตัวหน่วงแสดงดังรูป 5.76 เมื่อเปรียบเทียบกับอาคารก่อนปรับปรุง พบว่า สามารถลดการครากที่เกิดในเสาชั้นที่ 1, 2 และ 3 ได้ เนื่องจากการเปลี่ยนตำแหน่งสัมพัทธ์ระหว่างชั้นมีค่าต่าลงนั่นเอง โดยเกิดการครากเฉพาะในกรณีคลื่น Loma Prieta ที่เสาชั้นที่ 2 ในขณะที่เสาชั้นอื่นเกิดรอยร้าว สำหรับคาน พบว่าการครากของคานในชั้นที่ 2 ลดลง การครากส่วนใหญ่เกิดในชั้นที่ 1 โดยเมื่อพิจารณาค่าดัชนีความเสียหายที่เกิดขึ้นพบว่ากรณีติดตั้งตัวหน่วง ความเสียหายในเสามีค่าเท่ากับศูนย์ สำหรับค่าดัชนีความเสียหายในคาน มีค่าอยู่ระหว่าง 0.01-0.04 จากค่าดัชนีความเสียหายแสดงให้เห็นว่าความเสียหายที่เกิดขึ้นอยู่ในระดับที่เสียหายเพียงเล็กน้อย
