บทที่ 5

การประเมินผลการปรับปรุง

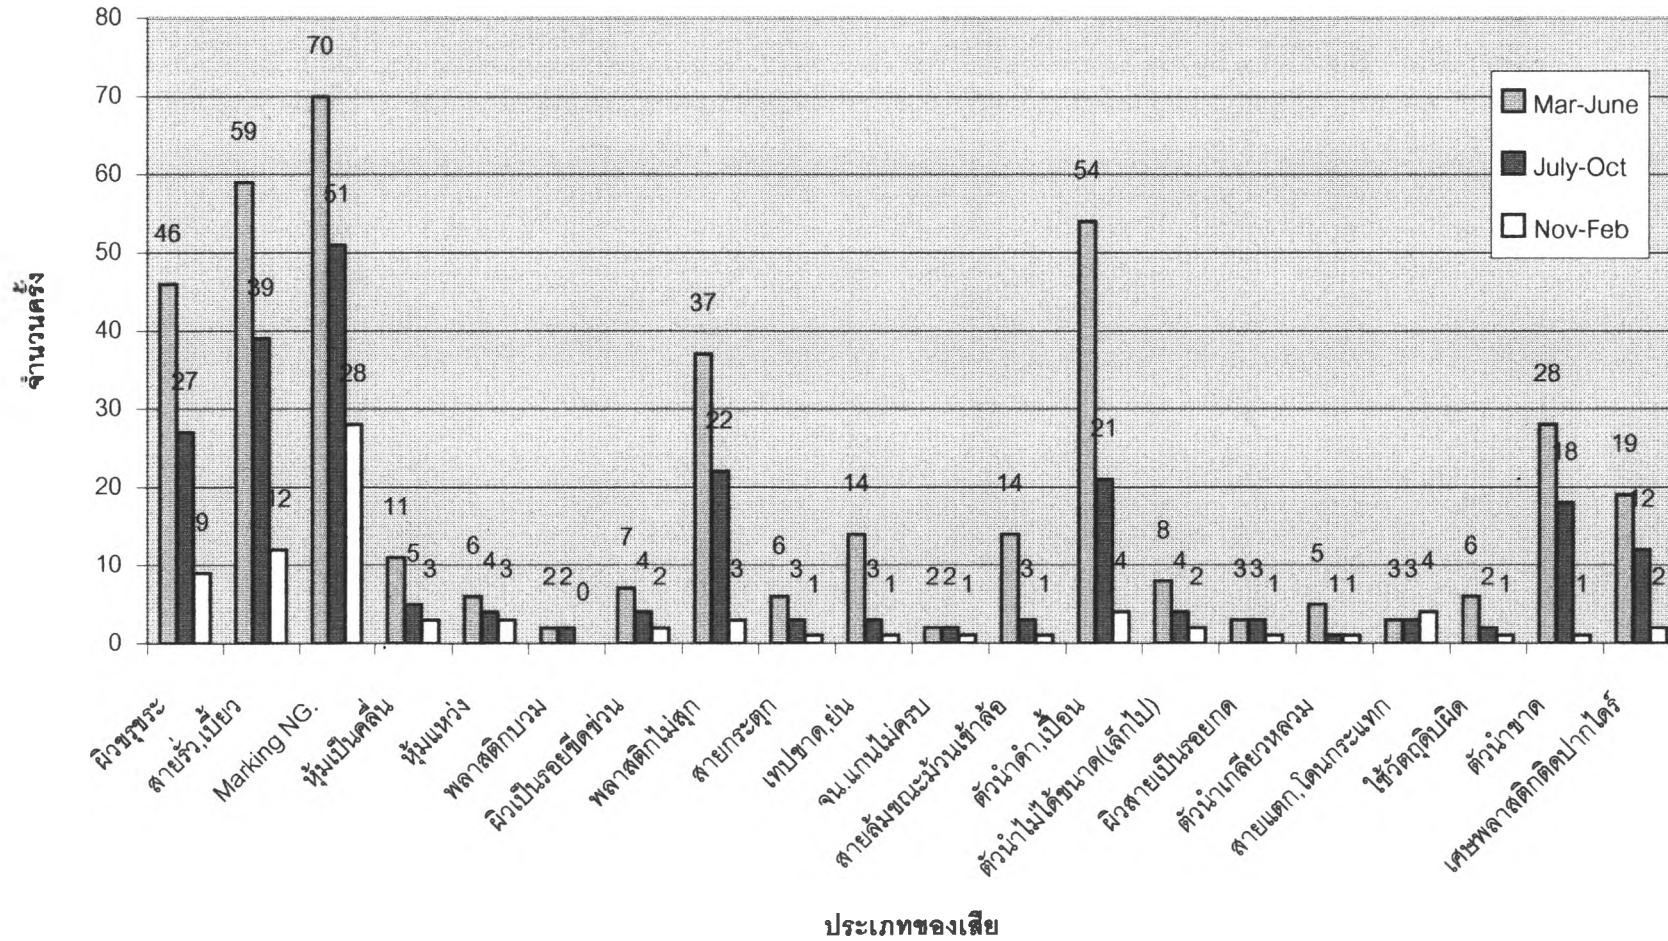
รูปที่ 5.1 แสดงการเปรียบเทียบจำนวนครั้งของเสียในแต่ละรอบสี่เดือน

จากการปรับปรุงแก้ไขปัญหาข้อบกพร่องดังกล่าว มีผลทำให้ของเสียต่าง ๆ ในโรงงานตัวอย่างลดลงเป็นอย่างมาก โดยสามารถเปรียบเทียบได้จากปริมาณของเสียระหว่าง มี.ค. 2542 – ก.พ. 2543 ที่ลดลงดังแสดงในรูปที่ 5.1 จากปริมาณของเสียที่ลดลงสามารถแบ่งพิจารณาได้เป็นกรณีวัตถุดิบทองแดง และกรณีวัตถุดิบพลาสติก โดยเปอร์เซ็นต์ของเสียด้านตัวนำทองแดง พบว่าจากเดิมค่าเฉลี่ยเปอร์เซ็นต์ของเสียด้านตัวนำทองแดง ตั้งแต่เดือน มี.ค. ถึง มิ.ย. 2542 มีค่าเท่ากับ 4.37% และเมื่อทำการแก้ไขปัญหาข้อบกพร่องแล้ว พบว่าค่าเฉลี่ยเปอร์เซ็นต์ของเสียด้านตัวนำทองแดงลดลงเหลือ 2.87% ดังแสดงในรูปที่ 5.2 ทั้งนี้แบ่งเป็นการลดปริมาณการเกิดของเสียจากกระบวนการ (Production Loss) สามารถลดได้จากเดิมมีค่าเท่ากับ 4.09% เป็น 2.72% ดังแสดงในรูปที่ 5.3 และการลดปริมาณการเกิดของเสียจากการผลิต (No Good Loss) สามารถลดได้จากเดิมมีค่าเท่ากับ 0.28% เป็น 0.14% ดังแสดงในรูปที่ 5.4 ในส่วนของเสียด้านพลาสติก พบว่าจากเดิมค่าเฉลี่ยเปอร์เซ็นต์ของเสียด้านพลาสติก ตั้งแต่เดือน มี.ค. ถึง มิ.ย. 2542 มีค่าเท่ากับ 2.92% เมื่อทำการแก้ไขปัญหาข้อบกพร่องแล้วพบค่าเฉลี่ยเปอร์เซ็นต์ของเสียด้านพลาสติกลดลงเหลือ 1.89% ดังแสดงในรูปที่ 5.5 ทั้งนี้แบ่งเป็นการลดปริมาณการเกิดของเสียจากกระบวนการ (Production Loss) สามารถลดได้จากเดิมมีค่าเท่ากับ 2.68% เป็น 1.80% ดังแสดงในรูปที่ 5.6 และการลดปริมาณการเกิดของเสียจากการผลิต (No Good Loss) สามารถลดได้จากเดิมมีค่าเท่ากับ 0.24% เป็น 0.12% ดังแสดงในรูปที่ 5.7

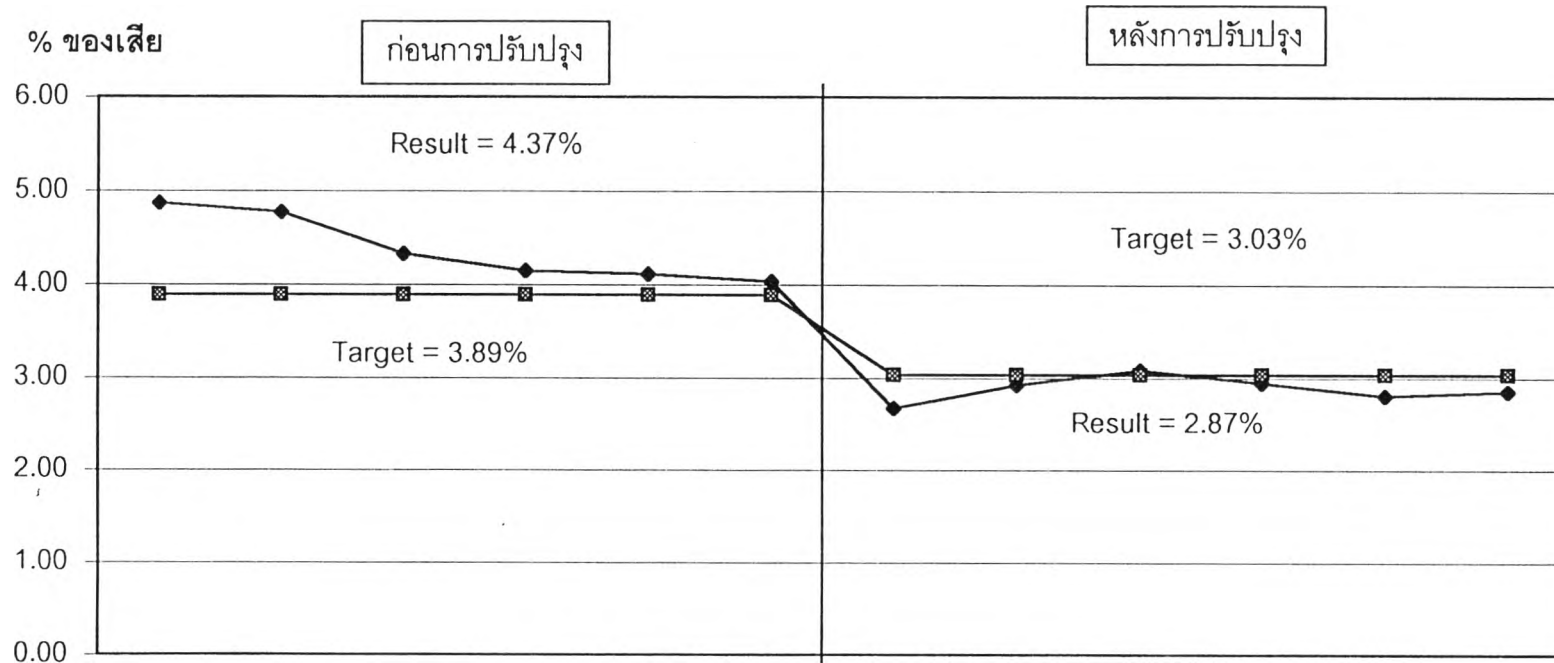
รูปที่ 5.2 แสดงสัดส่วนของเสียรวม สำหรับตัวนำทองแดง ประจำปี 2542

Month	Avg. 1998	1	2	3	4	5	6	7	8	9	10	11	12
Prod.(T)	1211.60	1356.00	1402.00	1125.00	1265.00	1321.00	1289.00	1275.00	1405.00	1375.00	1348.00	1298.00	1367.00
Loss (T)	72.67	66.04	66.88	48.60	52.37	54.29	51.95	34.04	41.03	42.35	39.63	36.34	38.96
%NG. Loss	6.00	4.87	4.77	4.32	4.14	4.11	4.03	2.67	2.92	3.08	2.94	2.80	2.85
Target %	1999	3.89	3.89	3.89	3.89	3.89	3.89	3.03	3.03	3.03	3.03	3.03	3.03

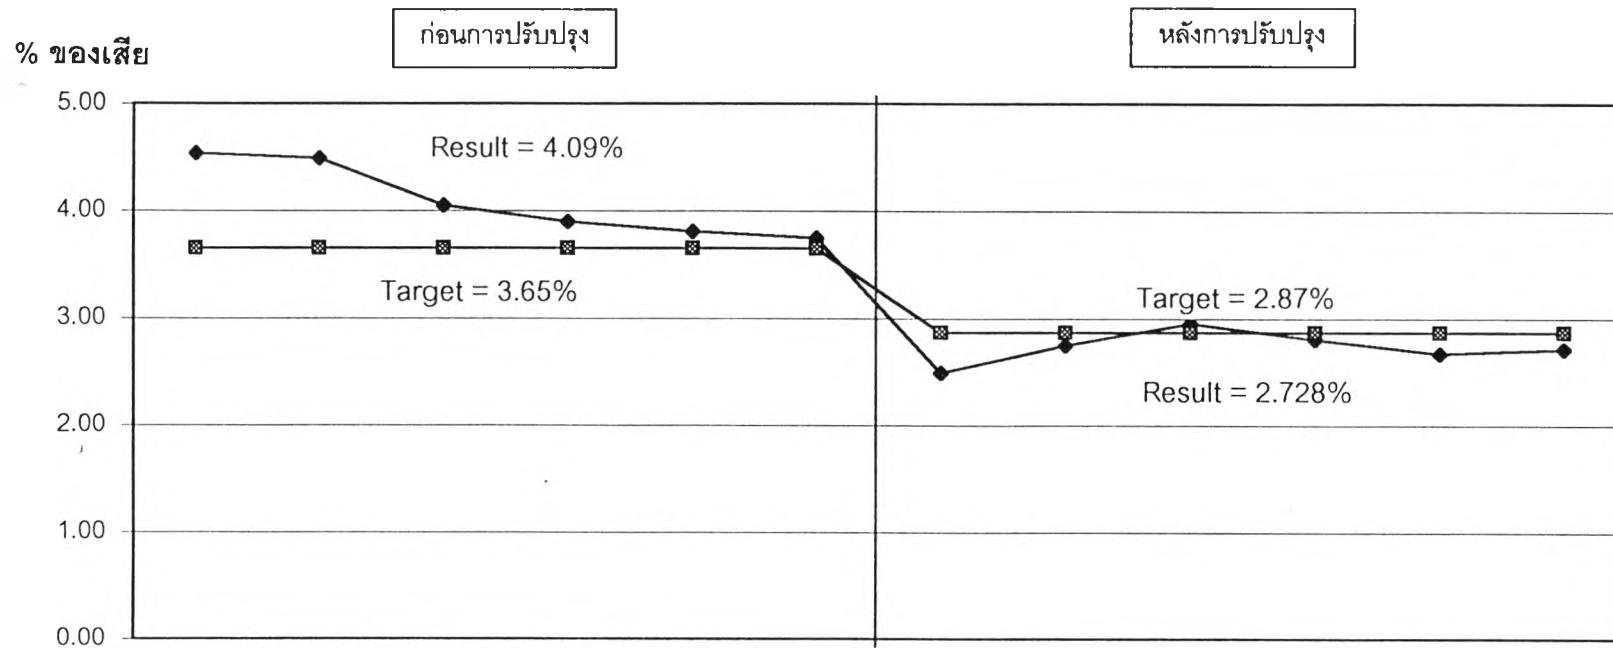
รูปที่ 5.3 แสดงสัดส่วนของเสียจาก Production สำหรับตัวนำทองแดง ประจำปี 2542

Month	Avg. 1998	1	2	3	4	5	6	7	8	9	10	11	12
Prod.(T)	1211.60	1356.00	1402.00	1125.00	1265.00	1321.00	1289.00	1275.00	1405.00	1375.00	1348.00	1298.00	1367.00
Loss (T)	63.13	61.56	62.95	45.56	49.34	50.33	48.34	31.75	38.64	40.56	37.74	34.66	37.05
%Prod. Loss	5.21	4.54	4.49	4.05	3.90	3.81	3.75	2.49	2.75	2.95	2.80	2.67	2.71
Target %	1999	3.65	3.65	3.65	3.65	3.65	3.65	2.87	2.87	2.87	2.87	2.87	2.87

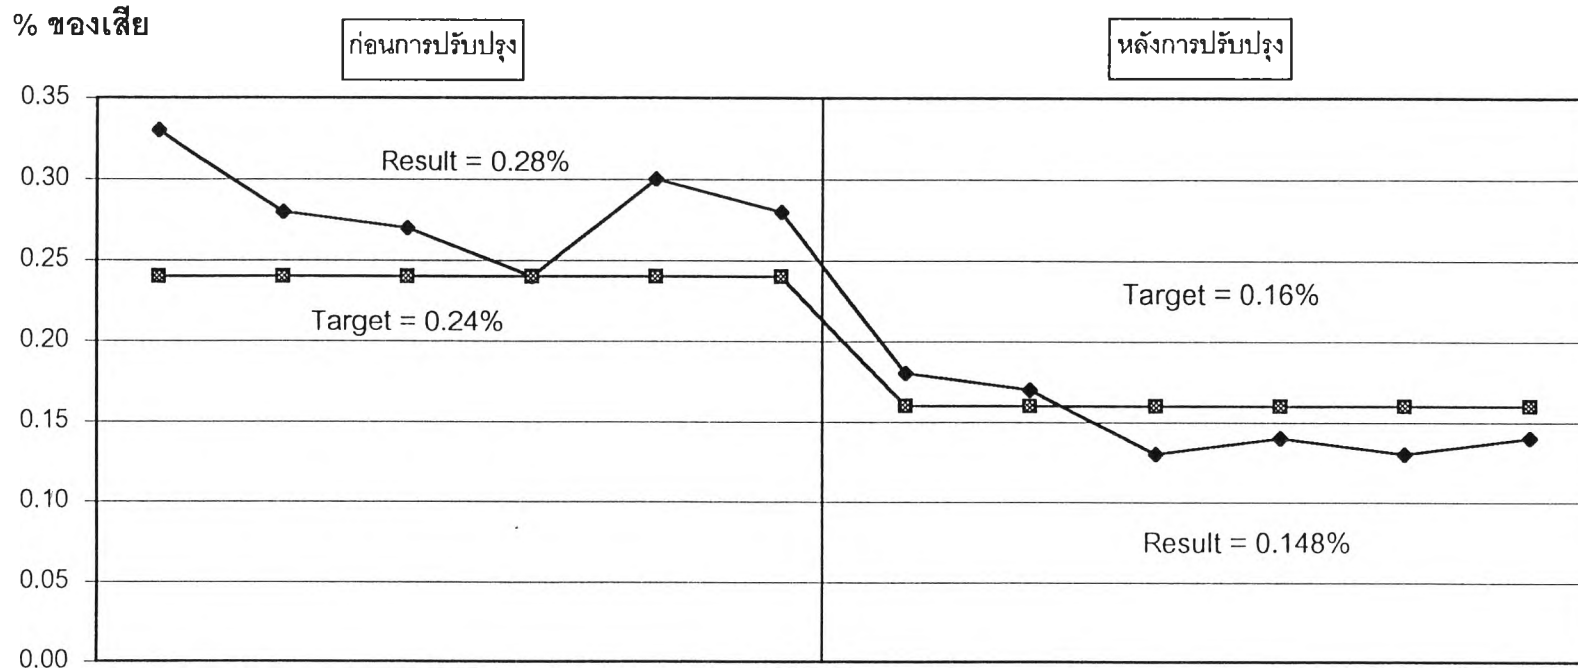
รูปที่ 5.4 แสดงสัดส่วนของเสียจาก No Good สำหรับตัวนำทองแดง ประจำปี 2542

Month	Avg. 1998	1	2	3	4	5	6	7	8	9	10	11	12
Prod.(T)	1211.60	1356.00	1402.00	1125.00	1265.00	1321.00	1289.00	1275.00	1405.00	1375.00	1348.00	1298.00	1367.00
Loss (T)	9.54	4.47	3.93	3.04	3.04	3.96	3.61	2.30	2.39	1.79	1.89	1.69	1.91
%NG. Loss	0.79	0.33	0.28	0.27	0.24	0.30	0.28	0.18	0.17	0.13	0.14	0.13	0.14
Target %	1999	0.24	0.24	0.24	0.24	0.24	0.24	0.16	0.16	0.16	0.16	0.16	0.16

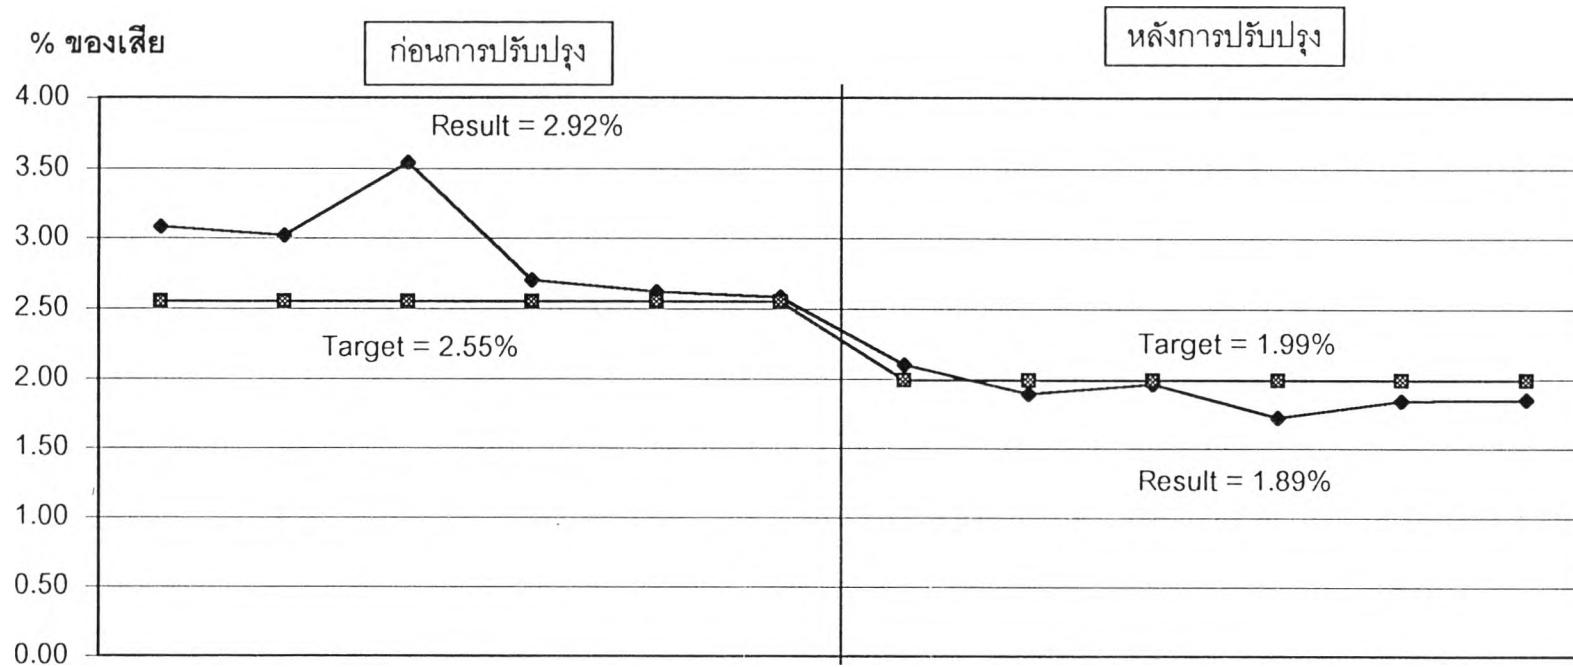
รูปที่ 5.5 แสดงสัดส่วนของเสียรวม สำหรับพลาสติก ประจำปี 2542

Month	Avg. 1998	1	2	3	4	5	6	7	8	9	10	11	12
Prod.(T)	484.30	468.00	475.00	504.00	512.00	520.00	496.00	485.00	521.00	503.00	498.00	483.00	497.00
Loss (T)	19.63	14.41	14.35	17.84	13.82	13.62	12.80	10.19	9.85	9.86	8.57	8.89	9.19
%NG. Loss	4.05	3.08	3.02	3.54	2.70	2.62	2.58	2.10	1.89	1.96	1.72	1.84	1.85
Target %	1999	2.55	2.55	2.55	2.55	2.55	2.55	1.99	1.99	1.99	1.99	1.99	1.99

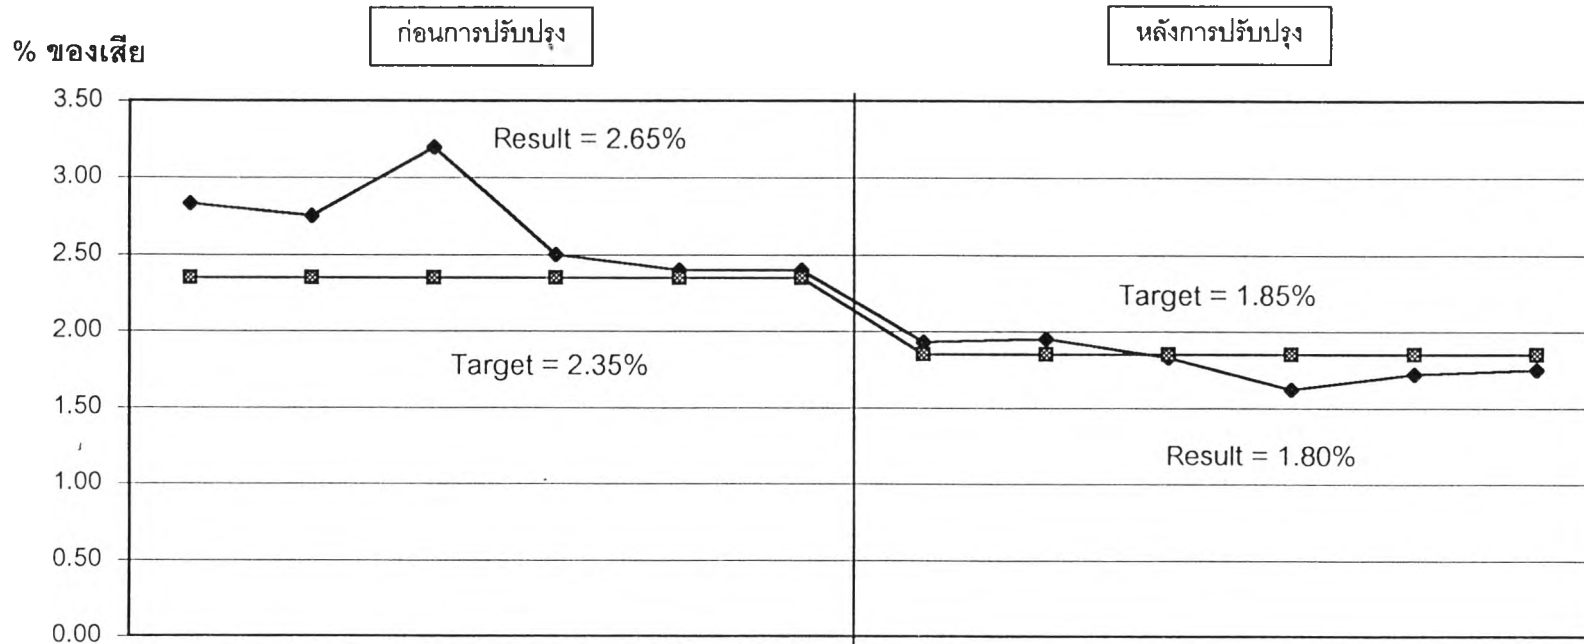
รูปที่ 5.6 แสดงสัดส่วนของเสียจาก Production สำหรับพลาสติก ประจำปี 2542

Month	Avg. 1998	1	2	3	4	5	6	7	8	9	10	11	12
Prod.(T)	484.30	468.00	475.00	504.00	512.00	520.00	496.00	485.00	521.00	503.00	498.00	483.00	497.00
Loss (T)	16.30	13.24	13.06	16.13	12.80	12.48	11.90	9.36	10.16	9.20	8.07	8.31	8.70
%Prod. Loss	3.36	2.83	2.75	3.20	2.50	2.40	2.40	1.93	1.95	1.83	1.62	1.72	1.75
Target %	1999	2.35	2.35	2.35	2.35	2.35	2.35	1.85	1.85	1.85	1.85	1.85	1.85

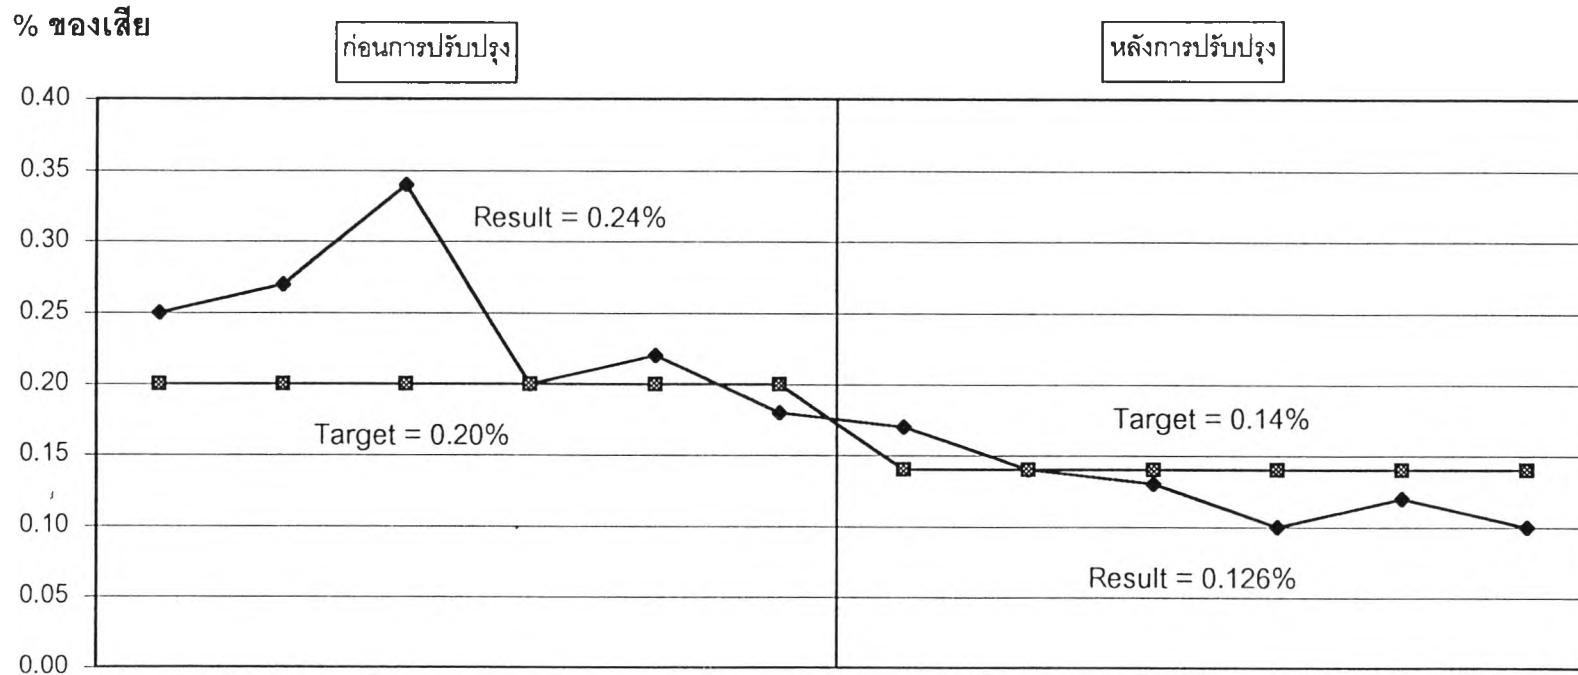
รูปที่ 5.7 แสดงสัดส่วนของเสียจาก No Good สำหรับพลาสติก ประจำปี 2542

Month	Avg. 1998	1	2	3	4	5	6	7	8	9	10	11	12
Prod.(T)	484.30	468.00	475.00	504.00	512.00	520.00	496.00	485.00	521.00	503.00	498.00	483.00	497.00
Loss (T)	3.33	1.17	1.28	1.71	1.02	1.14	0.89	0.82	0.73	0.65	0.50	0.58	0.50
%NG. Loss	0.68	0.25	0.27	0.34	0.20	0.22	0.18	0.17	0.14	0.13	0.10	0.12	0.10
Target %	1999	0.20	0.20	0.20	0.20	0.20	0.20	0.14	0.14	0.14	0.14	0.14	0.14
