บทที่ 5 ผลการดำเนินการวิจัย

5.1 การเปรียบเทียบของเสียในกระบวนการผลิตรวม

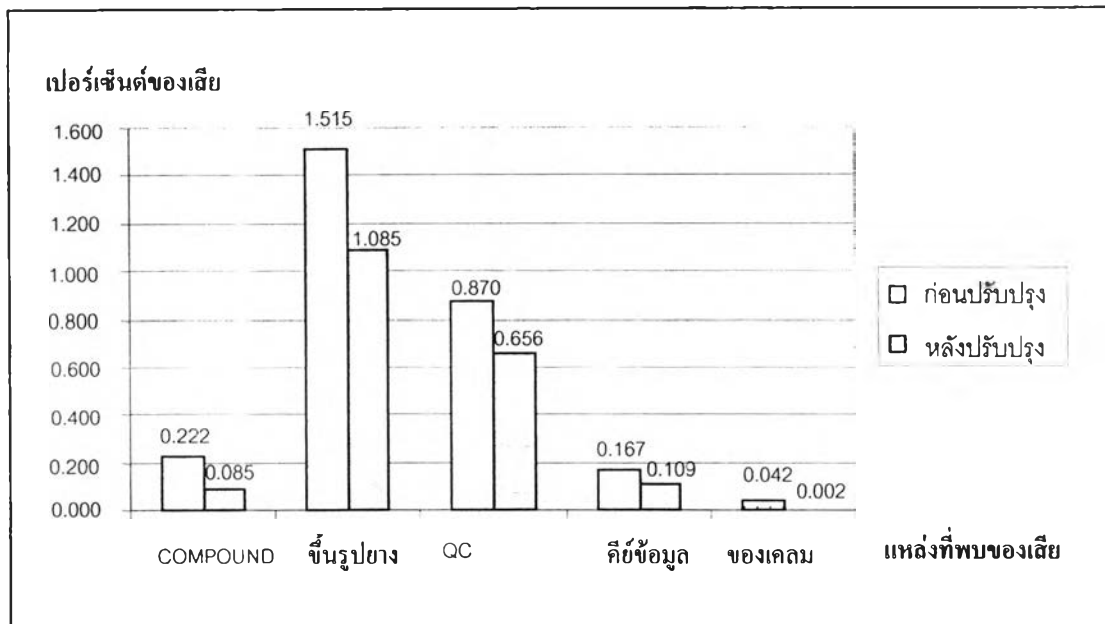
รูปที่ 5.1 แสดงกราฟเปรียบเทียบเปอร์เซ็นต์ของเสียใน 5 แผนกก่อนและหลังการปรับปรุง

จากตารางที่ 5.2 และรูปที่ 5.1 ซึ่งแสดงการเปรียบเทียบผลการดำเนินการก่อนและหลังการปรับปรุงสรุปได้ว่าการดำเนินการแก้ไขของเสียใน 3 ได้แก่แผนกชั้นรูปยาง แผนก QC ตรวจสอบ 100% และปรับปรุงของเคลม พบว่าของมูลค่าของเสียที่มาจากลูกค้ำร้องเรียนลดลงมากที่สุดคิดเป็น 94.049% ส่วนแผนกชั้นรูปซึ่งเป็นแหล่งที่พบของเสียมากที่สุดสามารถลดของเสียได้ 28.366 % ส่วนแผนก QC ตรวจสอบ 100%นั้นสามารถลดของเสียได้ 24.597% นอกจากนี้ทั้ง 3 แผนกที่ได้ทำการปรับปรุงแล้วยังพบว่าจากตารางที่ 5.2 แม้ว่าผู้วิจัยจะไม่ได้ทำการปรับปรุงแก้ไขในแผนกบดผสม COMPOUND แต่ของเสียก็ลดลงจากเดิมคิดเป็น 61.55% ซึ่งมากที่สุด ใน 5 แผนก สาเหตุที่เป็นเช่นนี้เนื่องจากในช่วงที่ทำการปรับปรุงแก้ไขทางโรงงานได้ทำการว่าจ้างบุคคลภายนอกให้ทำการบดผสมยาง COMPOUND A เนื่องจากเครื่องบดผสมของโรงงานเสียและพบว่ายางที่บดผสมจากนอกรงงานมีคุณภาพดีกว่าที่โรงงานบดผสมเองดังนั้นทางโรงงานจึงได้จ้างบดผสมต่อไป ส่วนของเสียที่เกิดจากแผนกคีย์ข้อมูลก็ลดลงคิดเป็น 34.942% เนื่องจากแผนกคีย์ข้อมูลก็คือแผนกที่ได้ทำการปล่อยยางซึ่งการลดลงของของเสียนี้เป็นผลสืบเนื่องจากการปรับปรุงคุณภาพของผู้ที่ทำการตัดแต่งยางให้มีทักษะและเทคนิคมากขึ้นทำให้ยางที่ผ่านการตัดแต่งแล้วมีคุณภาพที่ดีขึ้นทำให้ยางเสียลดลง

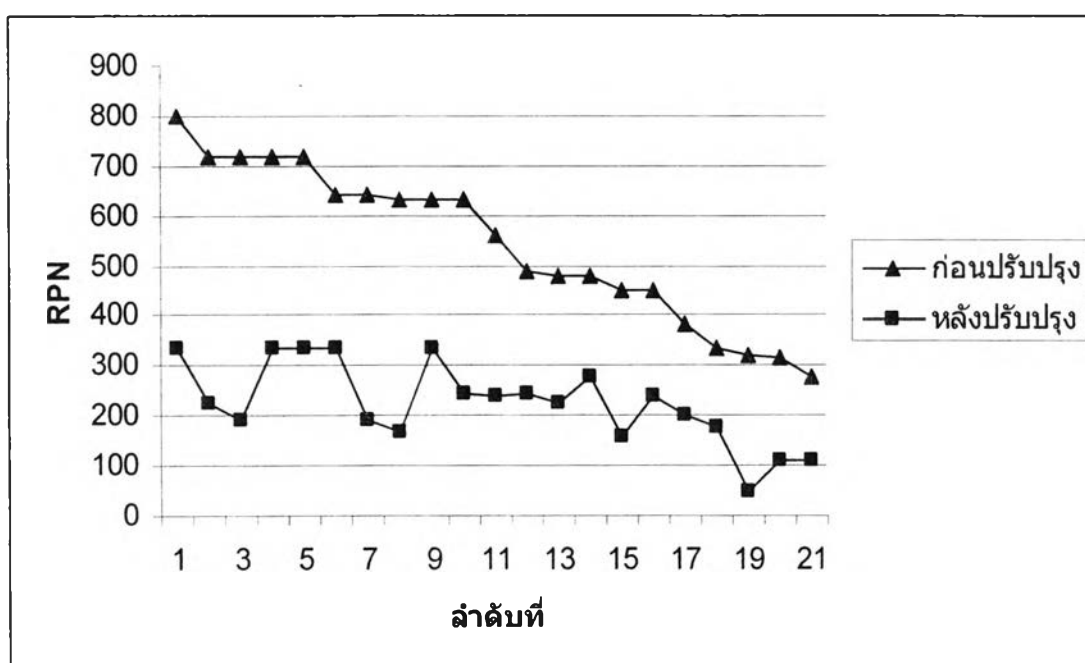
รูปที่ 5.2 แสดงกราฟเส้นเปรียบเทียบค่าความเสี่ยงก่อนและหลังการปรับปรุง ภายในกระบวนการขึ้นรูป

และจากตารางที่ 5.2 แม้ว่าค่า RPN ส่วนใหญ่จะยังไม่ต่ำกว่า 100 แต่ผู้วิจัยและทีมผู้เชี่ยวชาญเห็นว่าจำนวนของเสียได้ลดลงตามเป้าหมายที่โรงงานกำหนดคือ 2.5 % และยังคงลดได้ตามที่ตั้งวัตถุประสงค์ไว้ในงานวิจัยดังนั้นในงานวิจัยเล่มนี้จึงขอเสนอเพียงการดำเนินการปรับปรุงแก้ไขในขั้นต้นเท่านั้น นอกจากนั้นแล้วผู้วิจัยได้ทำการเสนอแนะให้ทางทีมผู้เชี่ยวชาญได้
