## บทที่ 5

### การประเมินผลการปรับปรุง

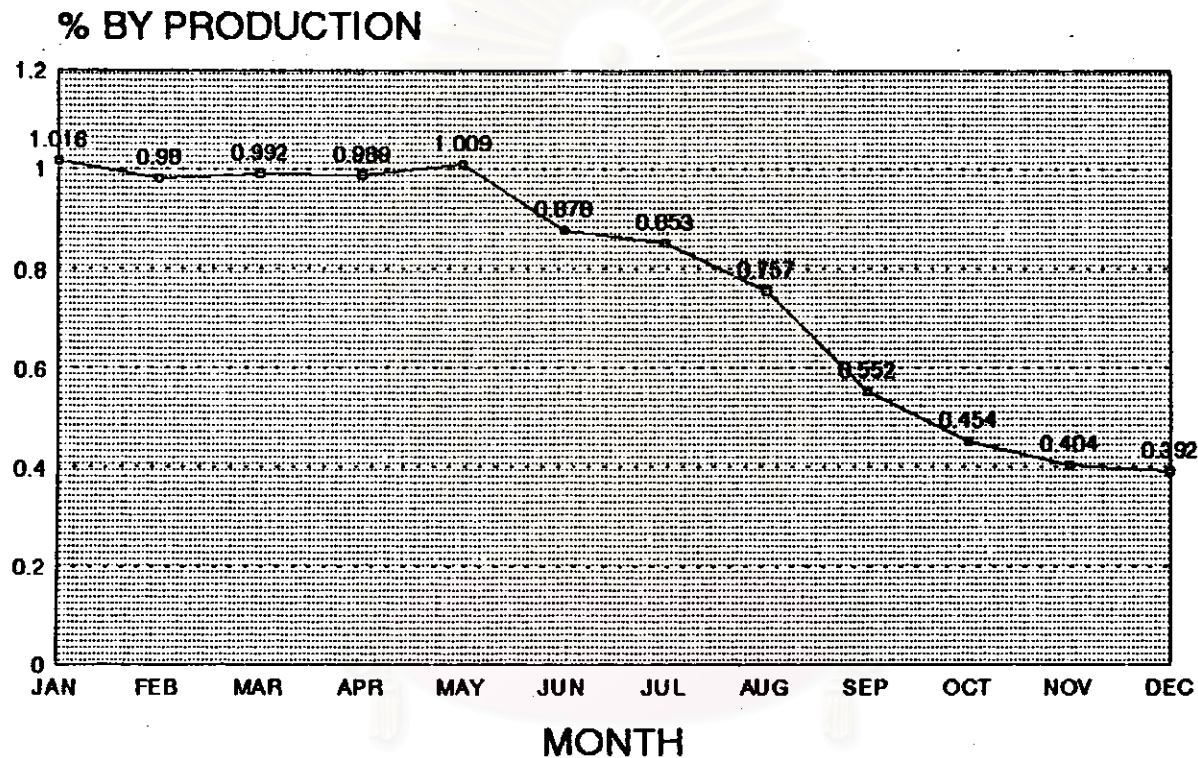
# % SCRAP OF RADIAL TYRE YEAR 1997

รูปที่ 5.2 แสดงเปอร์เซ็นต์ของยางเสียในยางเรเดียลตลอดปี พ.ศ. 2540.

FOR RADIAL TIRE

UNIT	%	UNIT	%	UNIT	%	UNIT	%	UNIT	%	UNIT	%	UNIT	%	UNIT	%	UNIT	%	UNIT	%	UNIT	%	UNIT	%
KINK BEAD	6	0.013	8	0.022	11	0.028	10	0.025	7	0.014	9	0.018	5	0.009	2	0.003	2	0.004	1	0.002	1	0.002	0	0
BLADDER LEAK	2	0.004	3	0.008	5	0.013	3	0.008	3	0.006	4	0.008	6	0.011	4	0.007	1	0.002	0	0.000	0	0	0	0
FM.	1	0.002	2	0.005	0	0.000	1	0.003	2	0.004	1	0.002	1	0.002	0	0.000	0	0.000	0	0.000	0	0	0	0
WRONG MOLD	0	0.000	2	0.005	0	0.000	1	0.003	0	0.000	0	0.000	0	0.000	0	0.000	1	0.002	1	0.002	0	0	0	0
TOTAL	9	0.019	15	0.041	16	0.041	15	0.038	12	0.025	14	0.028	12	0.022	6	0.010	4	0.007	2	0.005	1	0.002	0	0

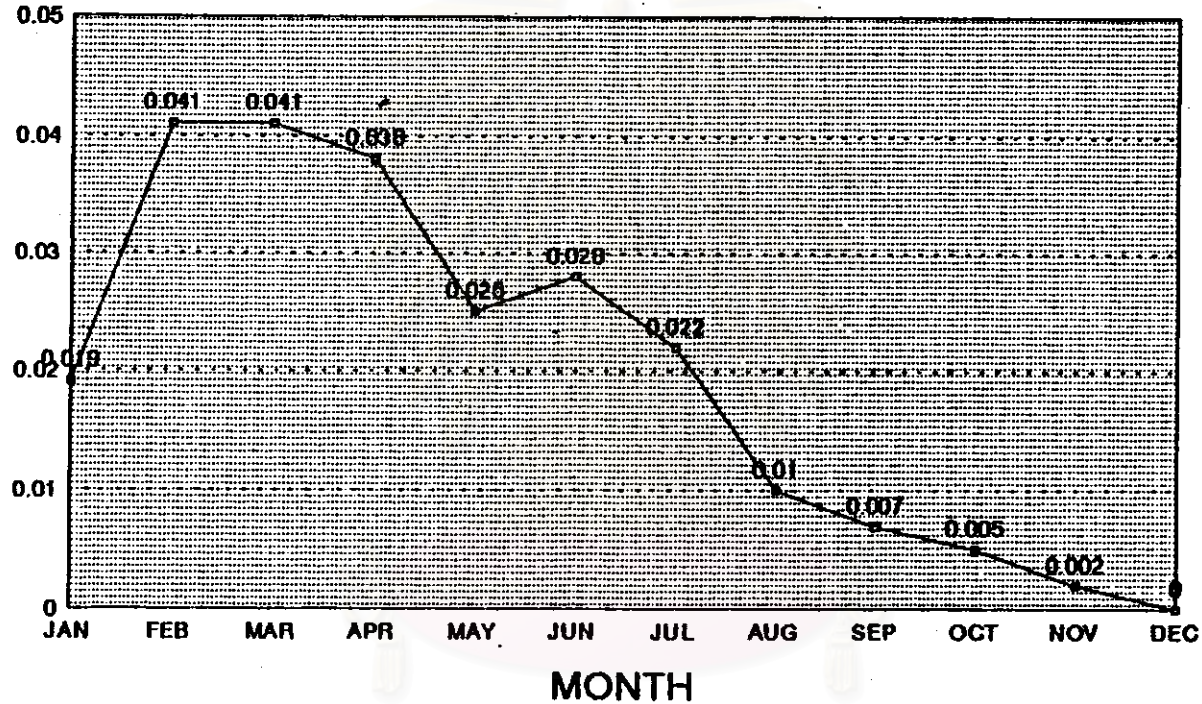
# % SCRAP OF BIAS TYRE YEAR 1997

## % BY PRODUCTION

รูปที่ 5.3 แสดงเปอร์เซ็นต์ของยางเสียในยางไบแอสตลอดปี พ.ศ. 2540..

FOR BIAS TIRE
