ความร่วมมือในการฟื้นฟูที่อยู่อาศัยในชุมชนเขายี่สาร จังหวัดสมุทรสงคราม

RESIDENT'S COMPETENCE FOR HOUSING REHABILITATION IN KHAO YEE SAN
COMMUNITY, SAMUT SONGKRAM PROVINCE

A Thesis Submitted in Partial Fulfillment of the Requirements
for the Degree of Master of Housing Development Program in Housing

Department of Housing
Faculty of Architecture
Chulalongkorn University

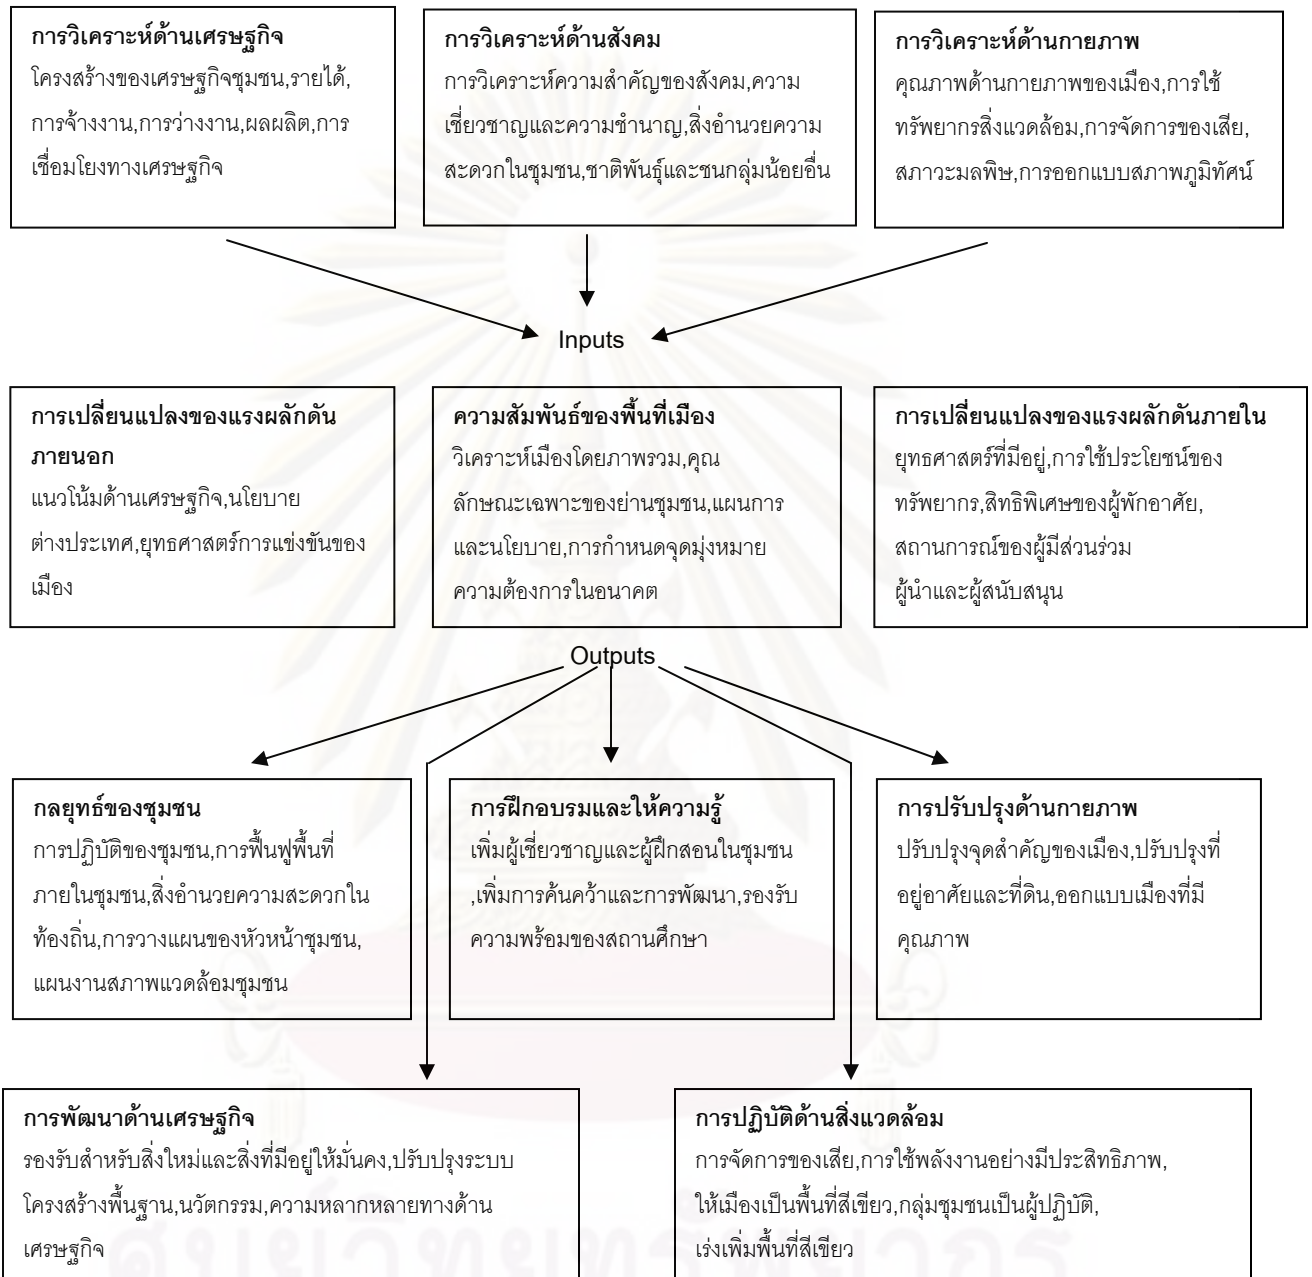
Lichfield ⁶ ได้นิยามการฟื้นฟูเมือง (Urban Regeneration) คือ การปฏิบัติที่ครอบคลุมและผสมผสานการแก้ไขปัญหาของเมือง และนำมาสู่การปรับปรุงและเปลี่ยนแปลงให้ดีขึ้น ในด้านของ เศรษฐกิจ กายภาพ สังคม และสภาพแวดล้อมของพื้นที่นั้น ดังมีกระบวนการฟื้นฟูเมือง ดังนี้

ที่มา : Urban Regeneration Process , Urban Regeneration a Handbook British Urban Regeneration Association.

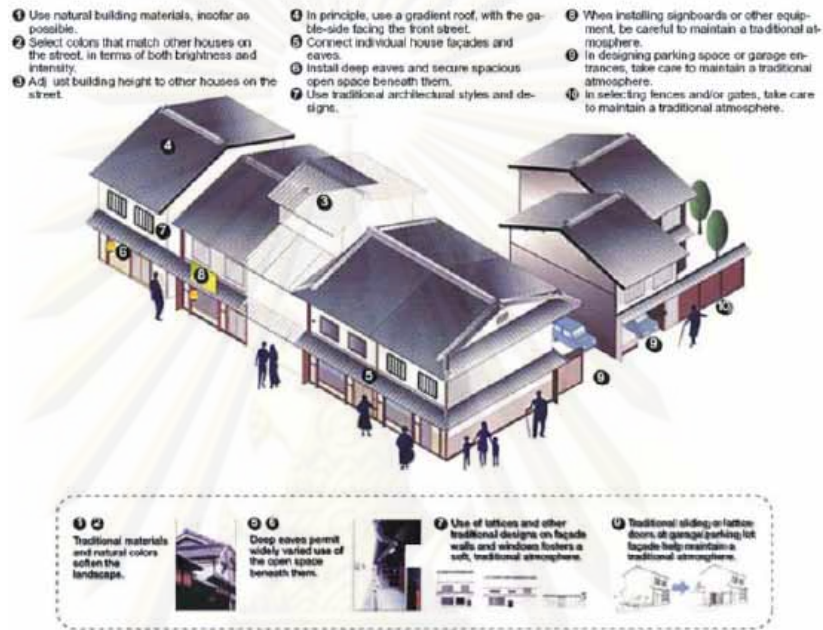
รูปที่ 2.5 แสดงลักษณะของการบูรณะและซ่อมแซมที่อยู่อาศัยและสิ่งแวดลอมในตำบล Hirano-go

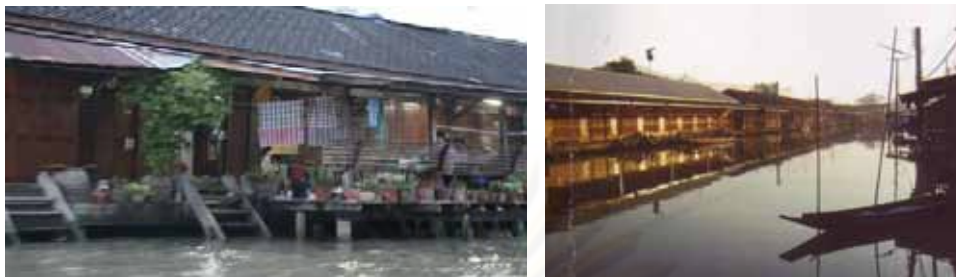
รูปที่ 2.12 แสดงรูปแบบที่อยู่อาศัยประเภทห้างริมน้ำ

ชุมชนริมคลองอัมพวาและพื้นที่ต่อเนื่อง ประกอบด้วยสถาปัตยกรรมอาคารไม้ที่เป็นเอกลักษณ์เฉพาะตัว มีความเก่าแก่และทรงคุณค่า บางส่วนเสื่อมสภาพและทรุดโทรมลงไปซึ่งสามารถจำแนกได้ดังนี้

- ห้างแถวไม่ริมน้ำ

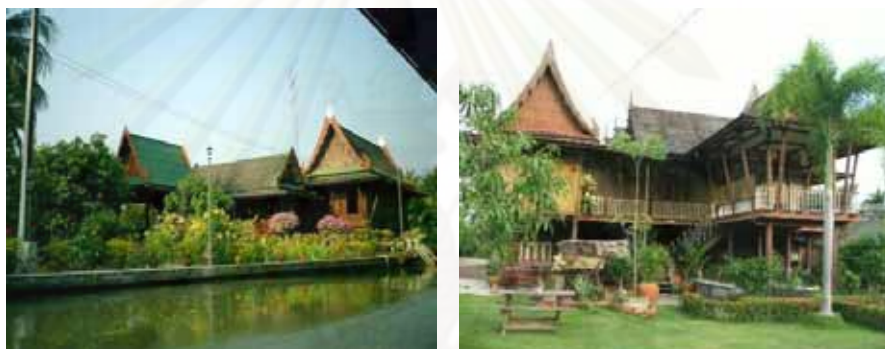
รูปที่ 2.13 แสดงที่อยู่อาศัยประเภทเรือนไทยภาคกลาง

- เรือนทรงไทย

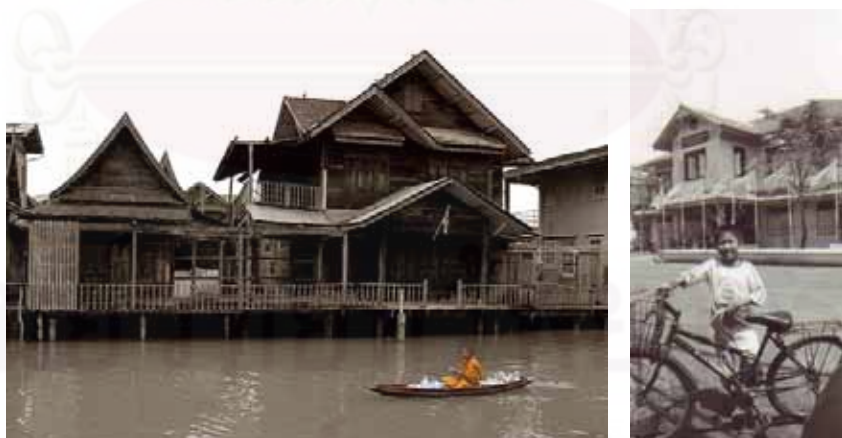
รูปที่ 2.14 แสดงเรือนคหบดี/อาคารราชการเก่า

- เรือนคหบดี/อาคารราชการเก่า

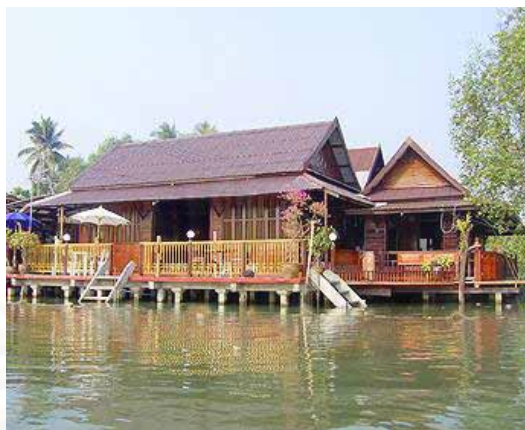
รูปที่ 2.15 แสดงที่อยู่อาศัยประเภทเรือนแพแบบดั้งเดิม

- เรือนแพเดิม

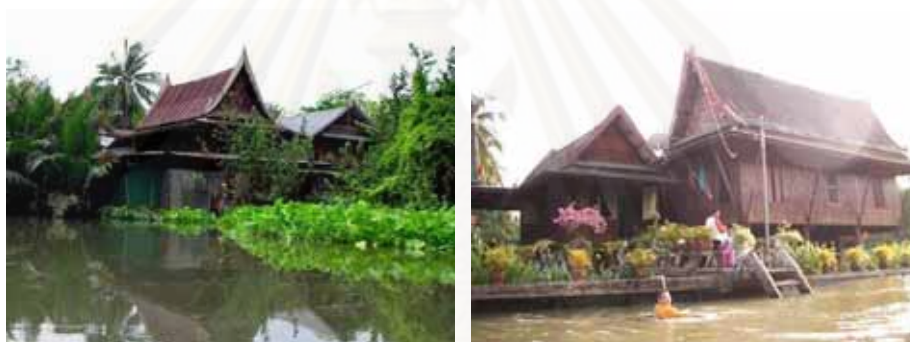
รูปที่ 2.16 แสดงที่อยู่อาศัยประเภทเรือนเดี่ยวริมน้ำ

- เรือนเดี่ยวริมน้ำ/เรือนในสวน(เรือนพื้นถิ่น)

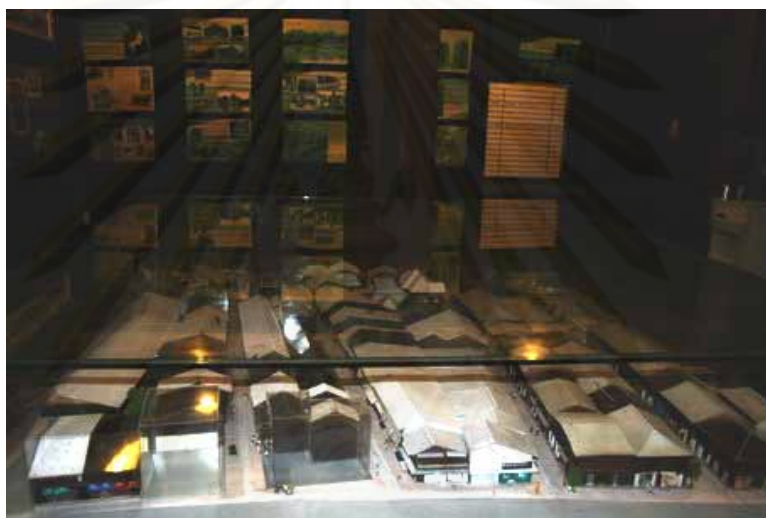
รูปที่ 2.29 แสดงการจำลองอาคารบ้านเรือนในตลาดสามชุกภายในพิพิธภัณฑ์บ้านขุนจ๋านงจันารักษ์
 อาคารพิพิธภัณฑ์หลังนี้เดิมเป็นบ้านของขุนจ๋านงจันารักษ์ ตั้งอยู่ในตลาดสามชุก ซอย 2
 ลักษณะเป็นอาคารไม้สามชั้น สร้างขึ้นเมื่อประมาณปี พ. ศ. 2459 อายุกว่า 90 ปี มาแล้ว นางเคี้ยวยี
 จันารักษ์ ทายาทคนปัจจุบันได้อนุญาตให้คณะกรรมการพัฒนาตลาดสามชุกปรับปรุงบ้านจัดทำ
 พิพิธภัณฑ์ เพื่อเป็นแหล่งรวมองค์ความรู้ของท้องถิ่นและส่งเสริมกระบวนการเรียนรู้ของชุมชน

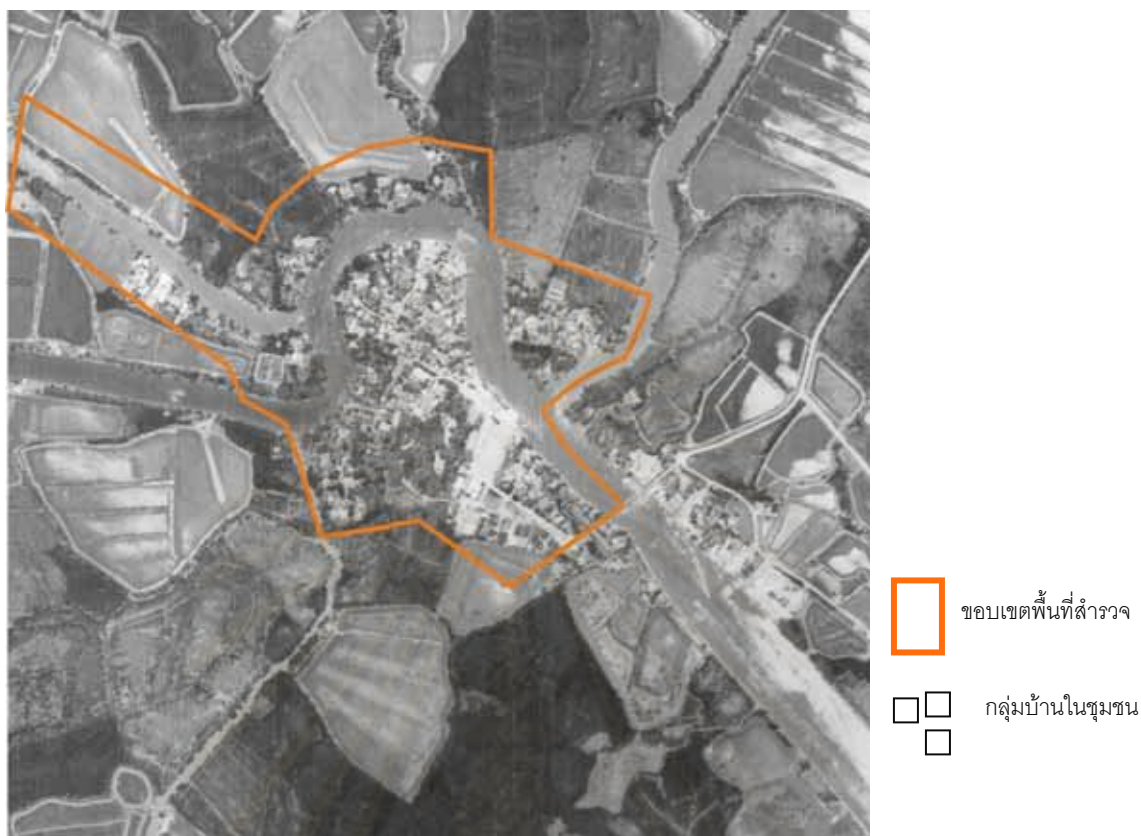
3) ข้อมูลปฐมภูมิ จากการเข้าไปสำรวจเก็บข้อมูลในพื้นที่ การสังเกตการณ์ สัมภาษณ์ผู้รู้ และผู้อยู่อาศัยในชุมชนเพื่อจัดทำข้อมูลพื้นฐานด้านที่อยู่อาศัยของชุมชน โดยกำหนดขอบเขตทางด้านพื้นที่ตามลักษณะทางกายภาพของชุมชนและอาณาเขตการปกครองเป็นหลัก โดยขอบเขตพื้นที่ที่สำรวจ แสดงในรูปที่ 3.3 ดังนี้

รูปที่ 3.3 แสดงขอบเขตพื้นที่ในการสำรวจข้อมูลด้านกายภาพชุมชนเขายี่สาร

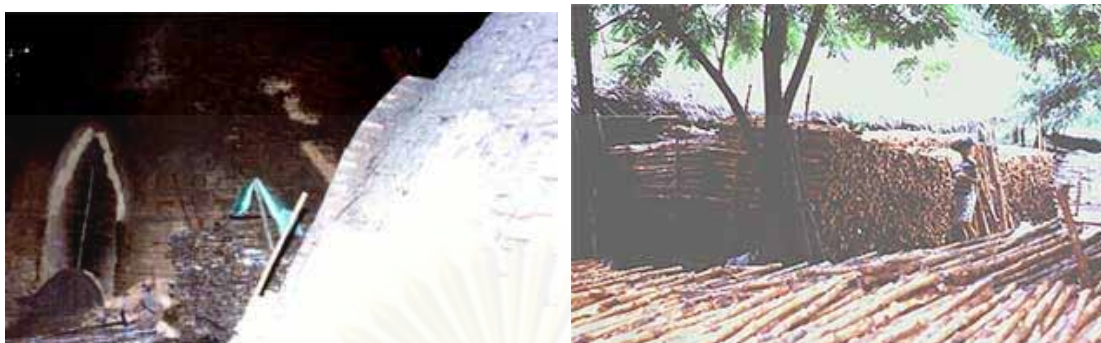
รูปที่ 4.3 แสดงโรงเผาถ่านและไม้โก่งกางสำหรับเผาถ่านในชุมชนเขายี่สาร

บ้านเขายี่สารตั้งอยู่เชิงเขายี่สารซึ่งเป็นเขาหินปูนขนาดย่อมมีป่าชายเลนโดยรอบ พื้นที่ติดฝั่งทะเลห่างจากทะเลไปทางตะวันตกราว 5 กิโลเมตร มีคลองสายต่างๆ ทั้งคลองธรรมชาติ และคลองขุดเชื่อมเส้นทางสู่ชุมชนภายนอก คลองดังกล่าวเป็นเส้นทางคมนาคมสำคัญมาตั้งแต่โบราณ พื้นที่รอบๆเขาเป็นดินที่อุดมสมบูรณ์ มีต้นไม้ขนาดใหญ่ขึ้นหนาแน่นและชุมชนรอบเขายี่สารนี้อยู่มานาน ด้านทิศเหนือและทิศตะวันออกมีลำคลองขุดลัดออกแม่น้ำแม่กลองที่อัมพวาและแม่กลอง (จังหวัดสมุทรสงคราม) ไม่ต้องออกทะเล ด้านตะวันตกเป็นป่าชายเลนติดต่อน้ำจืดและหมู่บ้าน เช่นบ้านวังมะนาว บ้านบางเค็ม บ้านกล้วย บ้านหนองลิ้ม ทางทิศใต้มีทางน้ำเชื่อมเขาแยกเป็นสองสาย สายหนึ่งคือคลองยี่สารเดิมพุ่งไปเขาอีโต้ อีกสายหนึ่งเป็นลำคลองเรียกแพรกบางอีทอน หรือแพรกเขมร ไปบ้านลำต้นแพนเชื่อมกับคลองไหลล้าไปออกคลองบางตะบูน ในสมัยรัชกาลที่4 มีการขุดคลองยี่สารลัดไปเชื่อมคลองบางตะบูนออกปากอ่าวตะบูน ข้ามไปแม่กลองหรือปากน้ำเพชรบุรีได้ ชุมชนเขายี่สารนอกจากจะขาดน้ำจืดแล้ว ยุ้งยังชุมมากเพราะเป็นป่าชายเลน รวมทั้งงูเห่าชุกชุมมาก อาชีพของของชาวบ้านเขายี่สาร นอกจากจะเป็นชาวประมงแล้ว อาชีพที่ทำสืบต่อกันมานานเกือบทั้งชุมชน คือการทำถ่านไม้โกงกาง มีการสร้างเตาเผาขนาดใหญ่เพื่อเผาถ่านและปลุกป่าโกงกางหมุนเวียนเพื่อตัดไม้มาเผาถ่าน ปัจจุบันการใช้ถ่านลดน้อยลงจึงเหลือเตาเผาถ่านอยู่ไม่กี่แห่ง

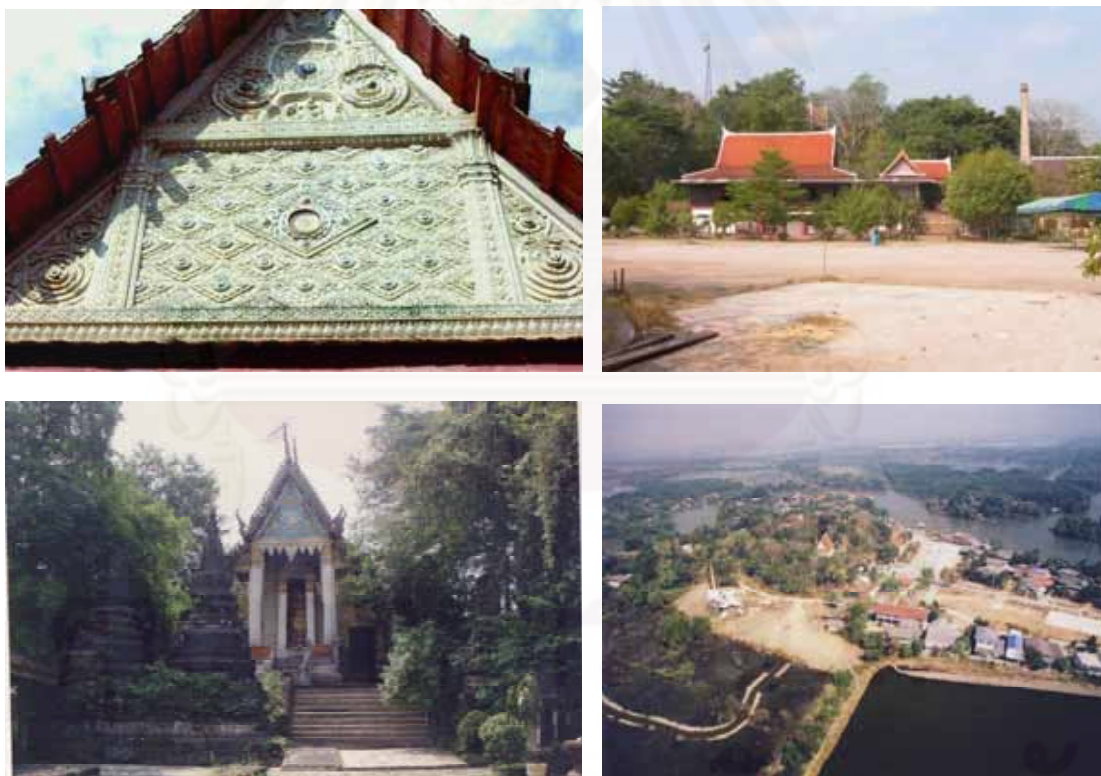
รูปที่ 4.4 แสดงสถาปัตยกรรมวัดเขายี่สาร

วัดเขายี่สารเป็นศูนย์รวมจิตใจของชาวบ้าน วัดแห่งนี้สร้างในสมัยพระเจ้าเสือแห่งกรุงศรีอยุธยา ราว พ.ศ.2246 ได้รับการบูรณะสมัยรัชกาลที่4-5 สมัยกรุงรัตนโกสินทร์ พระอุโบสถเป็นศิลปะสมัยอยุธยา ยังมีภาพจิตรกรรมฝาผนังที่สวยงามอยู่ในโบสถ์และในวิหารด้วย ที่สำคัญคือบานประตูพระวิหารแกะสลักลวดลายสวยงาม เชื่อว่าเป็นฝีมือช่างปลายสมัยกรุงศรีอยุธยา

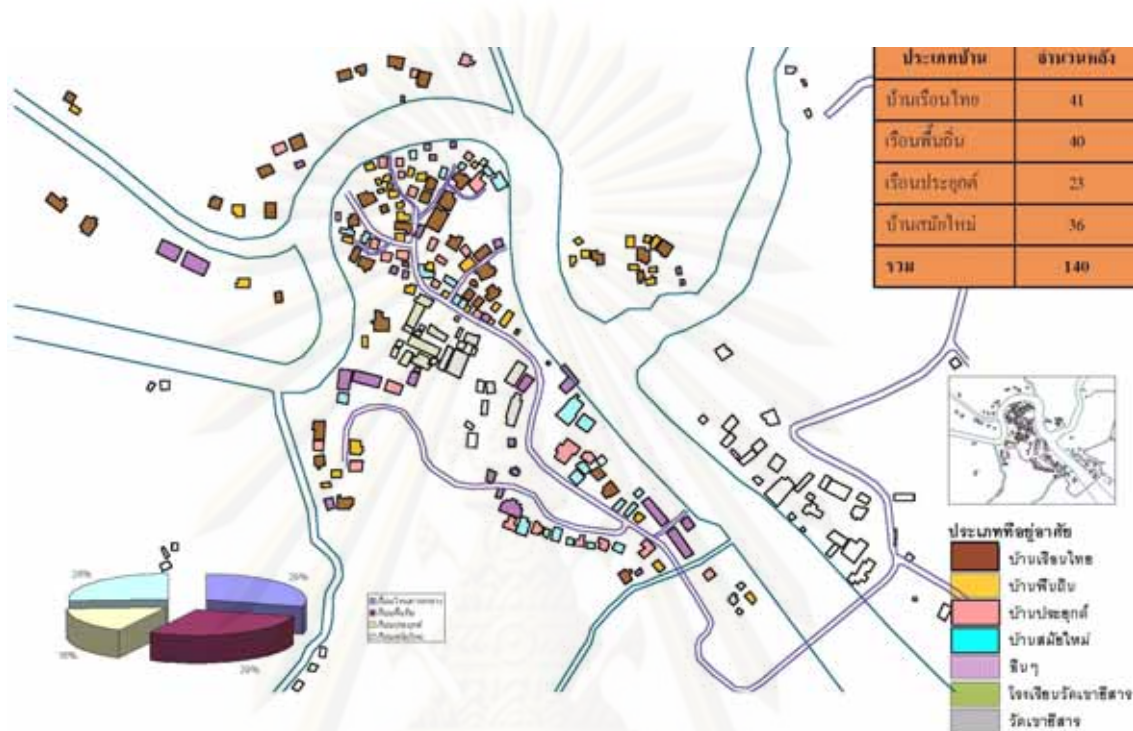
รูปที่ 4.5 แสดงตำแหน่งที่ตั้งของเรือนที่อยู่อาศัยในพื้นที่ชุมชนเขายี่สาร

จากการศึกษาโดยการทบทวนเอกสารที่เกี่ยวข้อง พบว่าลักษณะที่อยู่อาศัยที่มีเอกลักษณ์ในพื้นที่ชุมชนเขายี่สาร สามารถแบ่งได้เป็น 4 ประเภทใหญ่ตามรูปแบบของสถาปัตยกรรม ดังนี้ การสำรวจตำแหน่งที่อยู่อาศัยแต่ละประเภทในพื้นที่ชุมชนเขายี่สาร

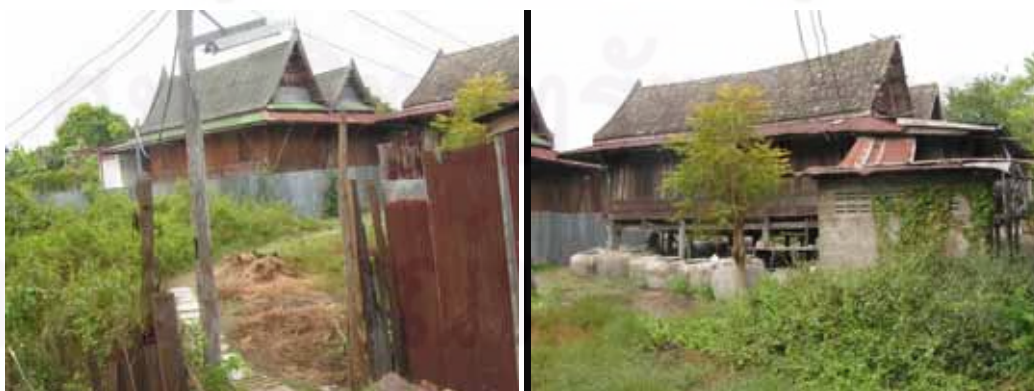
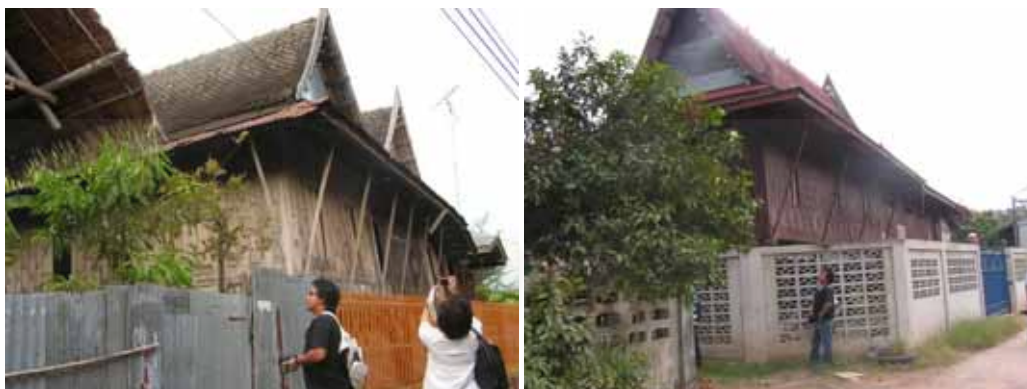
รูปที่ 4.6 แสดงที่อยู่อาศัยประเภทเรือนไทยภาคกลางในชุมชนเขายี่สาร

1. บ้านเรือนไทยภาคกลาง คือเรือนที่มีวิธีการก่อสร้างที่เป็นเอกลักษณ์ดั้งเดิม มีรูปแบบสถาปัตยกรรมที่แสดงถึงภูมิปัญญาของบรรพบุรุษไทย โดยทั่วไปเป็นเรือนยกพื้นสูง ประกอบด้วยห้องนอน ห้องครัว ระเบียงหรือชาน เป็นต้น มีอยู่จำนวน 41 หลังหรือประมาณ 29 % ของที่อยู่อาศัยทั้งหมดในชุมชนเขายี่สาร

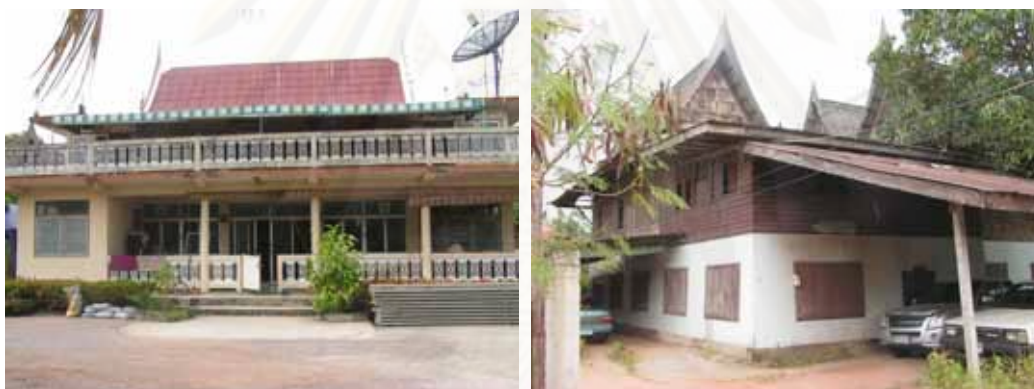
รูปที่ 4.7 แสดงรูปแบบเรือนประยุกต์ในชุมชนเขายี่สาร

2. เรือนประยุกต์ เป็นเรือนที่มีการปลูกสร้างด้วยรูปแบบที่คล้ายคลึงหรือดัดเลียนเรือนไทยแบบต่างๆ แต่ใช้วัสดุสมัยใหม่หรือวัสดุผสมผสานกับวัสดุดั้งเดิม หรือเป็นการนำอาคารเก่าที่มีรูปแบบดั้งเดิมมาประยุกต์ด้วยวิธีการต่างๆ เพื่อให้เหมาะสมกับการอยู่อาศัยในปัจจุบันมีอยู่จำนวน 23 หลังหรือประมาณ 16 % ของที่อยู่อาศัยทั้งหมดในชุมชนเขายี่สาร

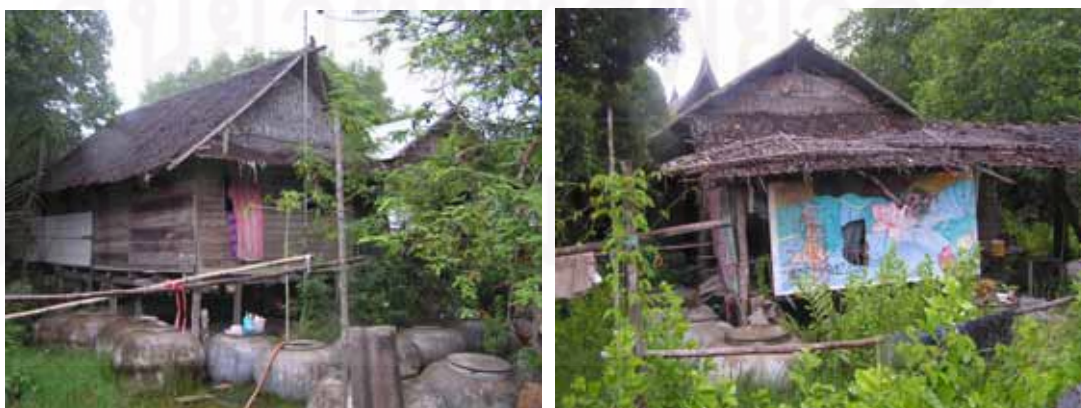
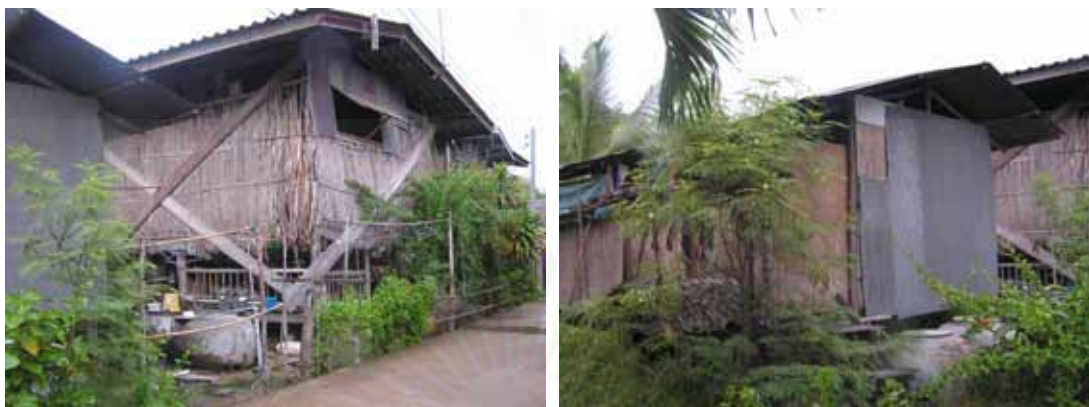
3. เรือนพื้นถิ่น เป็นรูปแบบที่อยู่อาศัยที่เป็นการก่อสร้างด้วยเทคโนโลยีง่ายๆ วัสดุที่หาได้จากท้องถิ่น หรือเป็นวัสดุพื้นถิ่น มีอยู่ประมาณ 29 % ในชุมชนสภาพที่พบบางส่วนมีความทรุดโทรมและไม่เหมาะสำหรับการอยู่อาศัย ต้องการการปรับปรุงให้ดีขึ้น

รูปที่ 4.8 อาคารพื้นถิ่นที่พบในพื้นที่ มีความทรุดโทรมและต้องการการปรับปรุง

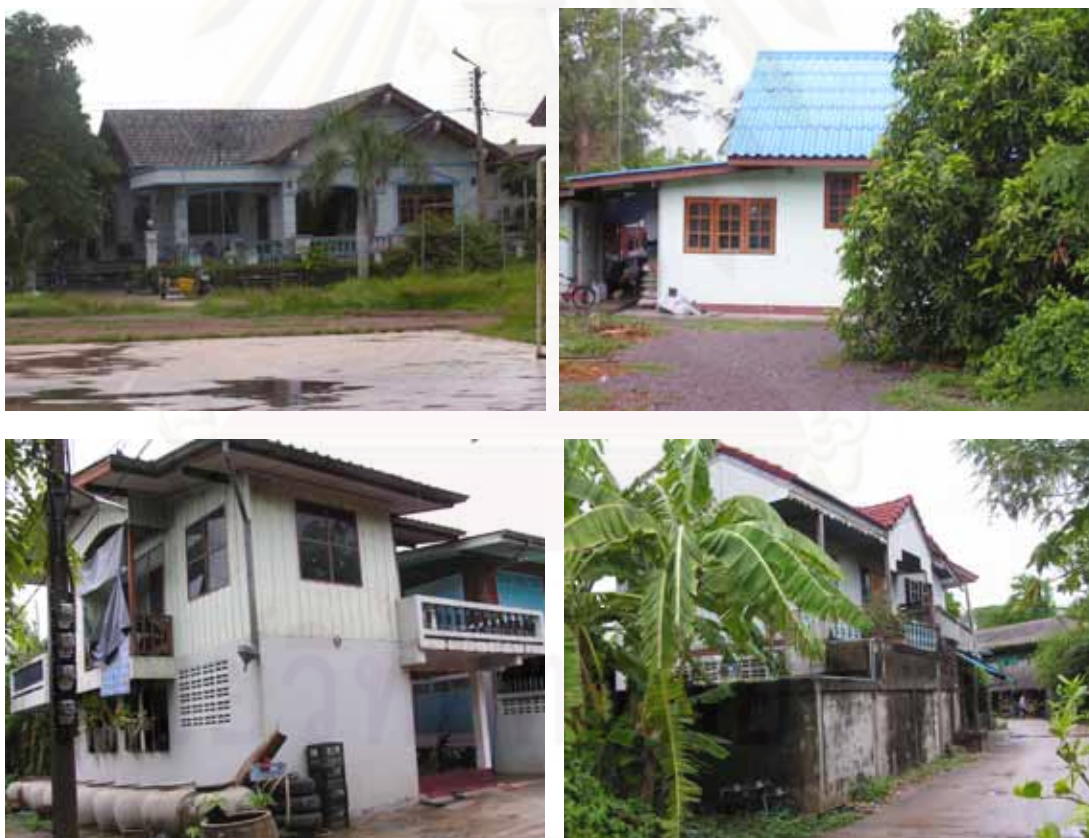
รูปที่ 4.9 รูปแบบอาคารสมัยใหม่ในชุมชนยี่สาร

4. เรือนสมัยใหม่ เป็นอาคารที่มีการปลูกสร้างอย่างถาวร ใช้วัสดุสมัยใหม่ โดยมากมักเป็นคอนกรีตหรือคอนกรีตผสมไม้ มีรูปแบบและพื้นที่ใช้สอยคล้ายกับอาคารชาวตะวันตก มีอยู่จำนวน 36 หลังหรือประมาณ 26 % ของที่อยู่อาศัยทั้งหมดในชุมชนเขายี่สาร

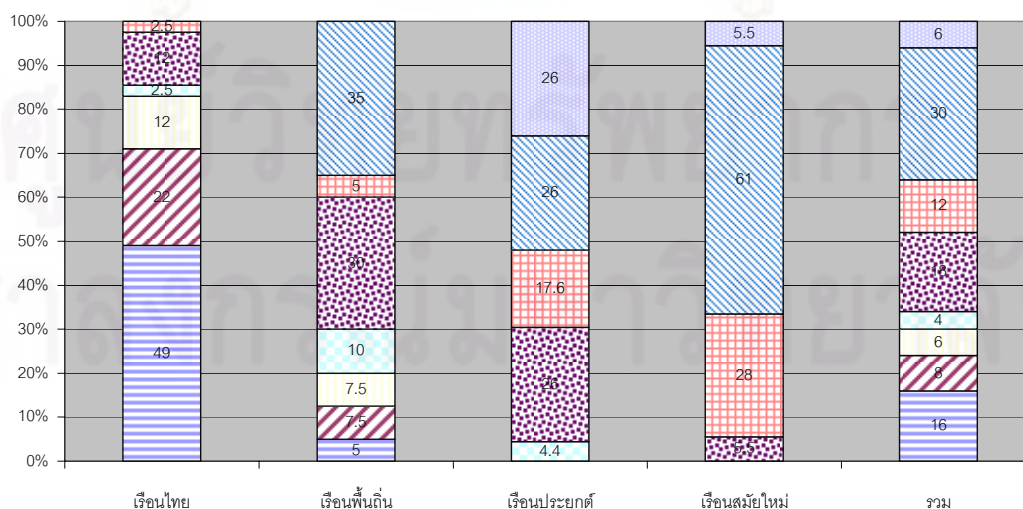
แผนภูมิที่ 4.1 แสดงสัดส่วนอายุอาคารที่อยู่อาศัยในชุมชนเขายี่สาร

เมื่อพิจารณาอายุของที่อยู่อาศัยแยกตามประเภทของที่อยู่อาศัย พบว่า ประเภทเรือนไทย ภาคกลาง กลุ่มที่พบมากที่สุดคือมีอายุ เกิน 100 ปี มีอยู่จำนวน 20 หลังหรือคิดเป็นร้อยละ 49 ของที่อยู่อาศัยประเภทเรือนไทยภาคกลางทั้งหมด ประเภทเรือนพื้นถิ่น ช่วงอายุอาคารที่พบมากที่สุดคือ ช่วงอายุ 10-20 ปี มีอยู่จำนวน 14 หลัง หรือคิดเป็นร้อยละ 35 รองลงมาคือช่วงอายุ 30 – 40 ปี มีอยู่จำนวน 12 หลังหรือคิดเป็นร้อยละ 30 ของที่อยู่อาศัยประเภทเรือนพื้นถิ่นทั้งหมดในชุมชน ประเภทเรือนประยุกต์โดยส่วนใหญ่จะอยู่ในช่วงระหว่างอายุ 10-40 ปี และเรือนสมัยใหม่ ช่วงอายุ 10 – 20 ปีจะมีจำนวนมากที่สุด คือ 22 หลังหรือคิดเป็นร้อยละ 61 ของที่อยู่อาศัยประเภทเรือนสมัยใหม่ทั้งหมด

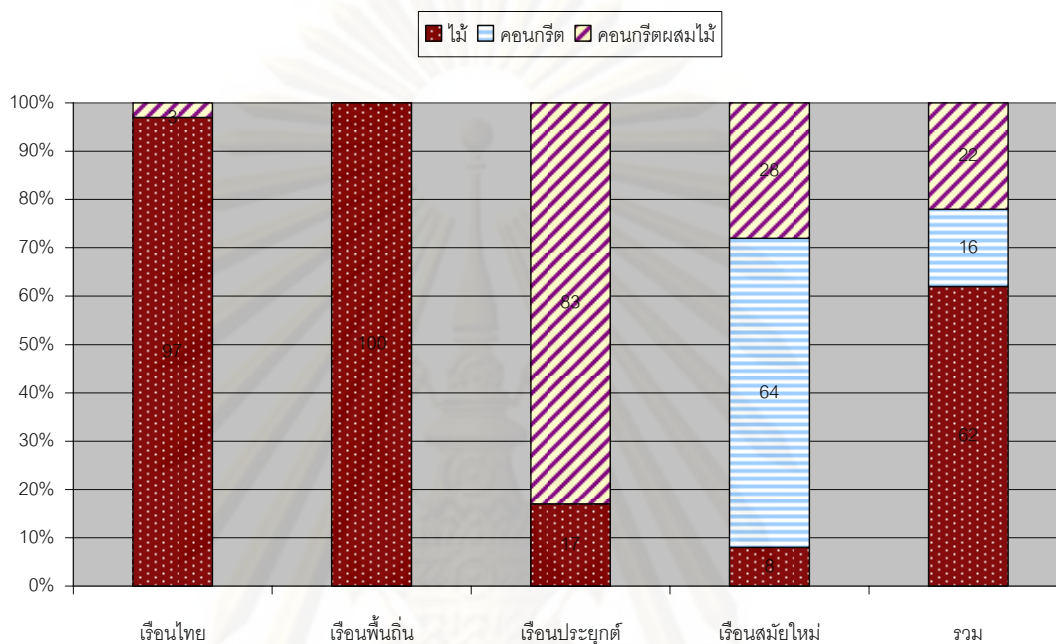
แผนภูมิที่ 4.2 แสดงสัดส่วนวัสดุที่ใช้ในการก่อสร้างในชุมชนเขายี่สาร

เมื่อแยกพิจารณาตามประเภทของที่อยู่อาศัย เรือนไทยภาคกลาง วัสดุที่ใช้มากที่สุดคือไม้ จำนวน 40 หลังหรือคิดเป็นร้อยละ 97 ของที่อยู่อาศัยประเภทเรือนไทย เรือนพื้นดินทั้งหมด 40 หลังใช้วัสดุประเภทไม้ทั้งหมด เรือนประยุกต์วัสดุที่ใช้มากที่สุดคือ คอนกรีตผสมไม้ จำนวน 19 หลังหรือคิดเป็นร้อยละ 83 ของที่อยู่อาศัยประเภทเรือนประยุกต์ เรือนสมัยใหม่ วัสดุที่ใช้มากที่สุดคือ คอนกรีต มีจำนวน 23 หลังหรือคิดเป็นร้อยละ 64 ของที่อยู่อาศัยประเภทเรือนสมัยใหม่

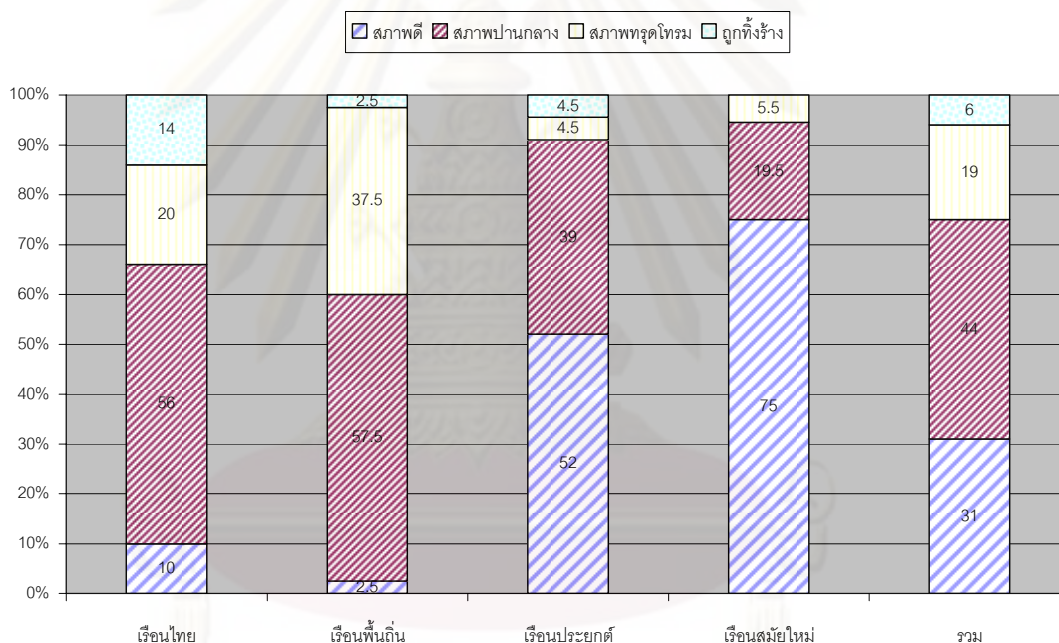
แผนภูมิที่ 5.1 แสดงสัดส่วนสภาพที่อยู่อาศัยในชุมชนเขายี่สาร

เมื่อแยกพิจารณาสภาพที่อยู่อาศัยตามประเภทของที่อยู่อาศัย พบว่า เรือนไทยภาคกลางมีสภาพที่อยู่อาศัยปานกลางมากที่สุด คือมีจำนวน 23 หลังหรือคิดเป็นร้อยละ 56 ของที่อยู่อาศัยประเภทเรือนไทยภาคกลาง ปัญหาที่พบคือ ที่อยู่อาศัยที่มีสภาพทรุดโทรมมีมากเป็นอันดับสองคือมีจำนวน 8 หลังหรือคิดเป็นร้อยละ 20 ของที่อยู่อาศัยประเภทเรือนไทยภาคกลาง ที่อยู่อาศัยที่ถูกทิ้งร้าง มีอยู่จำนวน 6 หลังหรือคิดเป็นร้อยละ 14 ของที่อยู่อาศัยประเภทเรือนไทยภาคกลาง ส่วนที่อยู่อาศัยที่มีสภาพดี มีอยู่จำนวนน้อยที่สุด คือ มีอยู่ 4 หลังหรือคิดเป็นร้อยละ 10 ของที่อยู่อาศัยประเภทเรือนไทยภาคกลาง เรือนพื้นถิ่นจำนวน 40 หลัง พบที่อยู่อาศัยที่มีสภาพปานกลางพบมากที่สุดคือมีจำนวน 23 หลังหรือคิดเป็นร้อยละ 57.5 ของที่อยู่อาศัยประเภทเรือนพื้นถิ่น

ทั้งหมด เรือที่มีสภาพทรุดโทรม มีอยู่จำนวน 15 หลัง หรือคิดเป็นร้อยละ 37.5 ของที่อยู่อาศัยประเภทเรือนพื้นดินทั้งหมด มีเรือที่ถูกทิ้งร้างและมีสภาพด้อยที่สุดคือ อย่างละ 1 หลังหรือคิดเป็นร้อยละ 2.5 ของที่อยู่อาศัยประเภทเรือนพื้นดินทั้งหมด เรือประยุคต์ จำนวน 23 หลังพบว่า มีสภาพดีมากที่สุดคือจำนวน 12 หลังหรือคิดเป็นร้อยละ 52 ของที่อยู่อาศัยประเภทเรือประยุคต์ รองลงมาคือมีสภาพปานกลาง มีจำนวน 9 หลังหรือคิดเป็นร้อยละ 39 ของที่อยู่อาศัยประเภทเรือประยุคต์ อาคารที่มีสภาพทรุดโทรมและถูกทิ้งร้างมีอยู่น้อยมากคือมีจำนวนอย่างละ 1 หลังหรือคิดเป็นร้อยละ 4.5 ของที่อยู่อาศัยประเภทเรือประยุคต์ทั้งหมด และเรือสมัยใหม่ จำนวน 36 หลัง พบว่า สภาพที่อยู่อาศัยโดยส่วนใหญ่มีสภาพดี คือมีจำนวน 27 หลังหรือคิดเป็นร้อยละ 75 ของที่อยู่อาศัยประเภทเรือสมัยใหม่ทั้งหมด รองลงมาจะมีสภาพปานกลางคือมีจำนวน 7 หลังหรือคิดเป็นร้อยละ 19.5 ของที่อยู่อาศัยประเภทเรือสมัยใหม่ทั้งหมด ส่วนเรือสมัยใหม่ที่มีสภาพทรุดโทรมนั้น มีอยู่เพียง 2 หลัง หรือคิดเป็นร้อยละ 5.5 ของที่อยู่อาศัยประเภทเรือสมัยใหม่ทั้งหมด

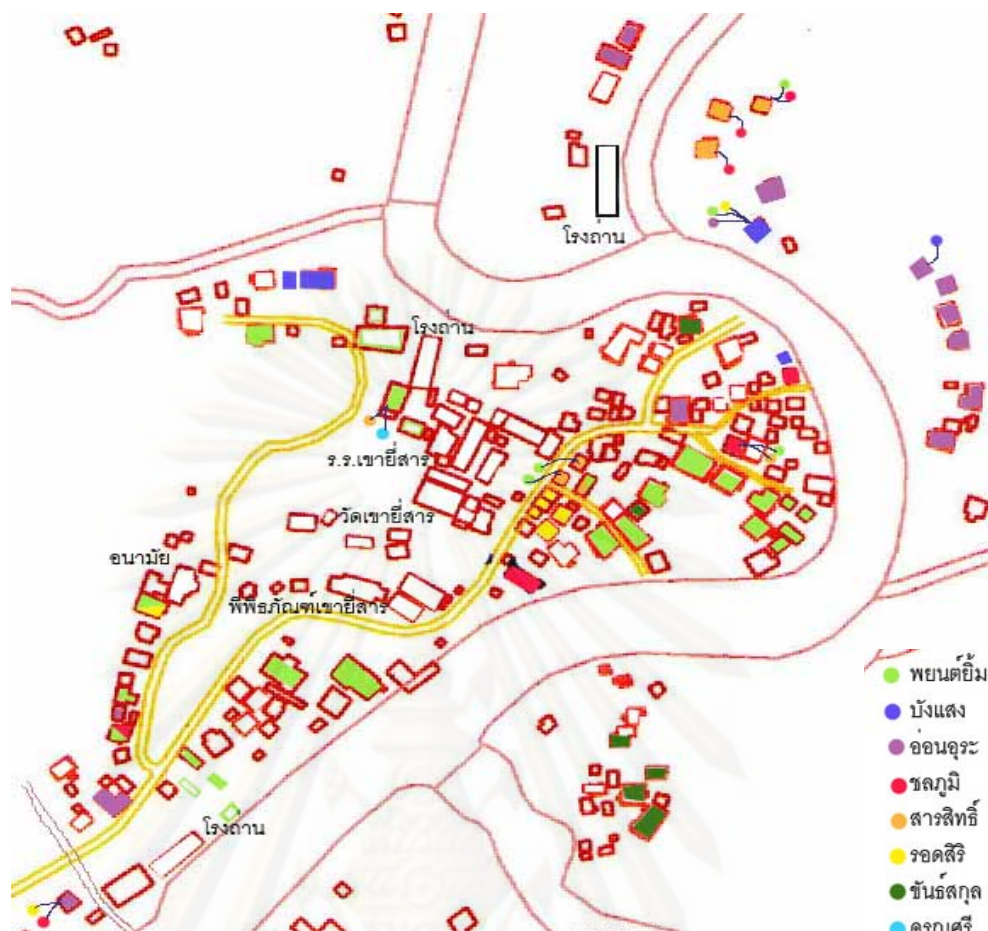
รูปที่ 5.1 แสดงการตั้งบ้านเรือนเป็นกลุ่มเครือญาติของชุมชนเขายี่สาร

1 **โครงสร้างชุมชน** เนื่องจากชุมชนชุมชนเป็นชุมชนขนาดเล็กและมีการอยู่อาศัยมาเป็นเวลานานดังนี้ ลักษณะทางสังคมของคนในชุมชนถึงอยู่อาศัยกันแบบเครือญาติ จากการศึกษาข้อมูล พบว่ามีตระกูลเก่าแก่ทั้งหมดในชุมชน 13 ตระกูลได้แก่ พยงค์ยี่ม, เวชกิจ, ชลภูมิ, อ่อนอุระ, พยัคฆะ, บังแสง, เบ็งสงวน, ชันธุ์สกุล, มณีนาถ, สารสิทธิ์, รอดศิริ, ก่อณิกานิด, ดรุณศรี ตระกูลดั้งเดิมในชุมชนประกอบด้วย พยงค์ยี่ม, เวชกิจ, ชลภูมิ, อ่อนอุระ, พยัคฆะ, บังแสง, เบ็งสงวน, ชันธุ์สกุล, มณีนาถ, สารสิทธิ์, รอดศิริ ในการอยู่อาศัยก็ได้มีการแต่งงานหรือเกี่ยวดองเป็นเครือญาติกันภายในชุมชน ทำให้ในชุมชนจึงมีการอยู่อาศัยกันแบบเครือที่มีความเหนียวแน่น มีการสร้างบ้านเรือนเป็นกลุ่มบ้านระหว่างเครือญาติ ในพื้นที่ดินแปลงเดียวกันซึ่งเป็นมรดกตกทอดมาจากบรรพบุรุษ ส่งผลให้โครงสร้างทางสังคมของคนในชุมชนมีการรวมกลุ่มทางสังคมอย่างเหนียวแน่น ทั้งจากปัจจัยทางกายภาพของบ้านเรือนที่อยู่เป็นแบบกลุ่มเครือญาติและความสัมพันธ์ทางสังคมของคนในชุมชนเอง

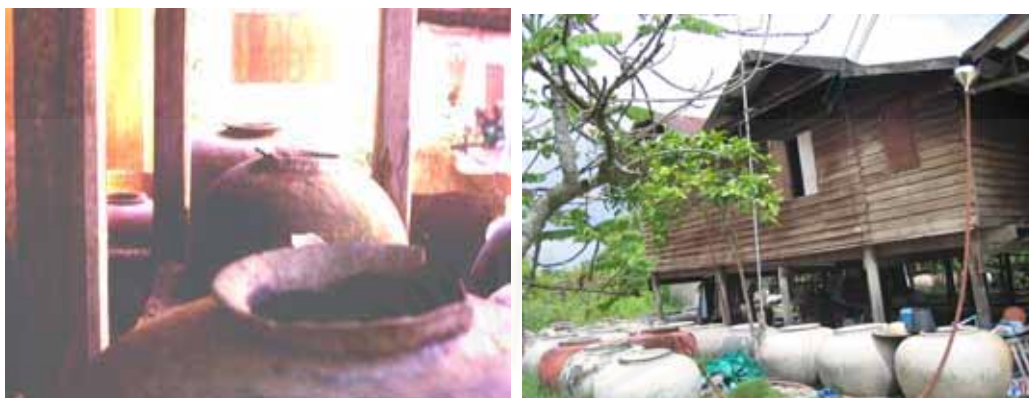
รูปที่ 5.2 แสดงตุ่มใส่น้ำที่มีอยู่จำนวนมากในชุมชนเพื่อกักเก็บน้ำจัดไว้ใช้สำหรับการบริโภค

ชุมชนบ้านเขายี่สารจะดำเนินชีวิตแบบเรียบง่ายแล้ว อาหารการกินก็อุดมสมบูรณ์ เพราะพื้นที่ริมทะเลเป็นป่า โดยเฉพาะป่าโกงกาง กุ้ง หอย ปู ปลา อุดมสมบูรณ์ อีกอย่างหนึ่งชุมชนแห่งนี้ไม่มีน้ำจืด มีแต่น้ำกร่อย วิธีการเก็บน้ำจืดจะมีการเก็บน้ำใส่ตุ่มขนาดใหญ่ อาจารย์ศรีศักร วัลลิโภดม ผู้เชี่ยวชาญด้านโบราณคดีให้ข้อสังเกตว่า ตุ่มดังกล่าวมีอยู่วัดเขายี่สาร และอยู่ใต้ถุนบ้านของชาวบ้าน มีขนาดใหญ่ปากเล็ก เหมาะในการเก็บน้ำ และไม่ใช้ทำในไทย น่าจะมาจากประเทศจีนตอนใต้หรือเวียดนามตอนเหนือ เพราะลักษณะตุ่มเหมาะที่จะใส่น้ำบรรจุมากับเรือสำเภา

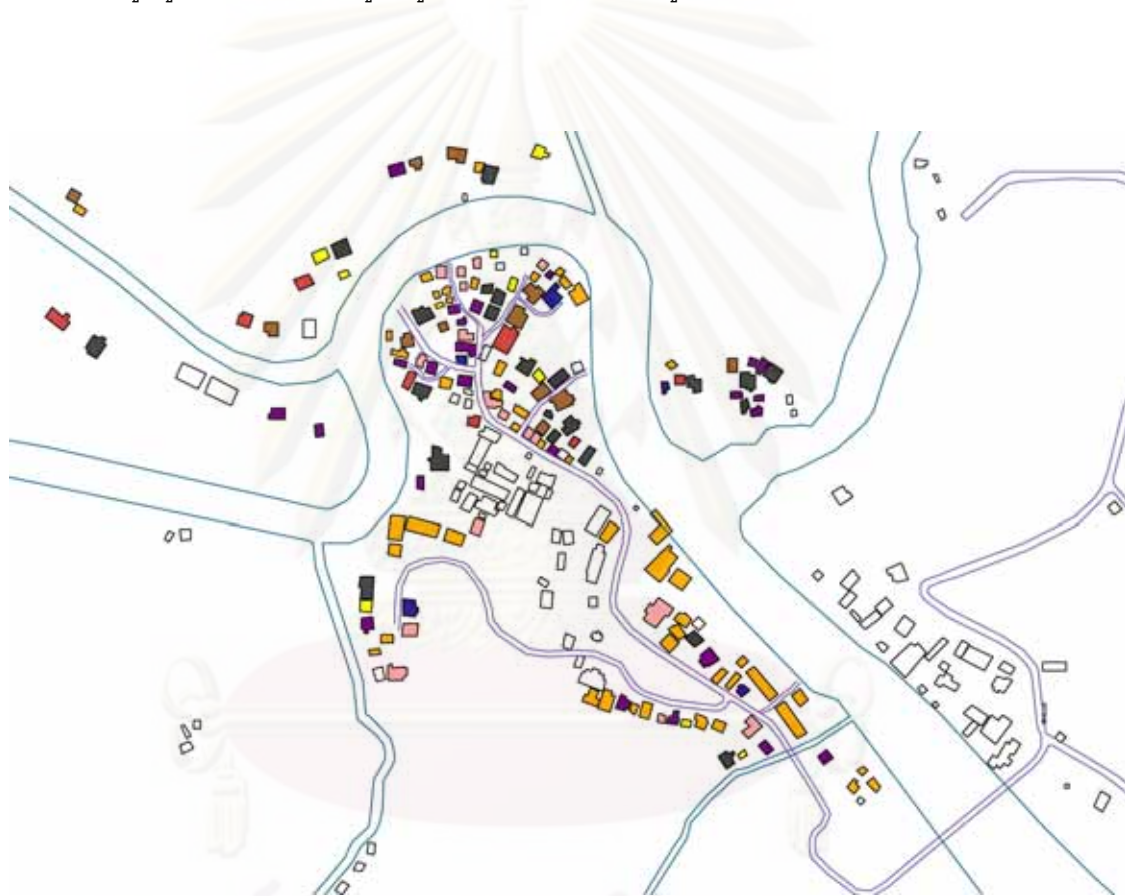
รูปที่ 5.3 แสดงพื้นที่ในการเก็บข้อมูลด้านที่อยู่อาศัยในชุมชนเขาอีสาร

จากการสำรวจข้อมูลด้านกายภาพ ที่อยู่อาศัยทั้งหมดในชุมชน ได้ทำการคัดเลือกกลุ่มตัวอย่างเพื่อศึกษาข้อมูลอย่างละเอียด โดยการสัมภาษณ์แบบมีโครงสร้าง จำนวน 46 หลัง ประกอบด้วยบ้านเรือนไทยภาคกลางจำนวน 14 หลัง บ้านพื้นถิ่น จำนวน 13 หลัง บ้านประยุกต์ จำนวน 8 หลังและบ้านสมัยใหม่ จำนวน 11 หลัง เพื่อศึกษาข้อมูลด้านเศรษฐกิจ ได้แก่ อาชีพ รายได้ครัวเรือน ภาวะหนี้สินและเงินออมสำหรับการฟื้นฟูที่อยู่อาศัย และด้านสังคมได้แก่ โครงสร้างประชากรในครัวเรือน จำนวนผู้สูงอายุ เพื่อใช้เป็นข้อมูลสำหรับการวิเคราะห์ถึงความพร้อมของผู้อยู่อาศัยในการฟื้นฟูที่อยู่อาศัยของตน โดยข้อมูลที่ได้จากการสัมภาษณ์ เป็นดังนี้
