แนวทางการอนุรักษ์และพัฒนาพื้นที่ชุ่มน้ำตลิ่งสามชุก จังหวัดสุพรรณบุรี

วิทยานิพนธ์นี้เป็นส่วนหนึ่งของการศึกษาตามหลักสูตรปริญญาสถาปัตยกรรมศาสตรมหาบัณฑิต

ปีการศึกษา 2547

CONSERVATION AND DEVELOPMENT GUIDELINES FOR TALAD SAMCHUK
COMMUNITY, SUPHAN BURI PROVINCE

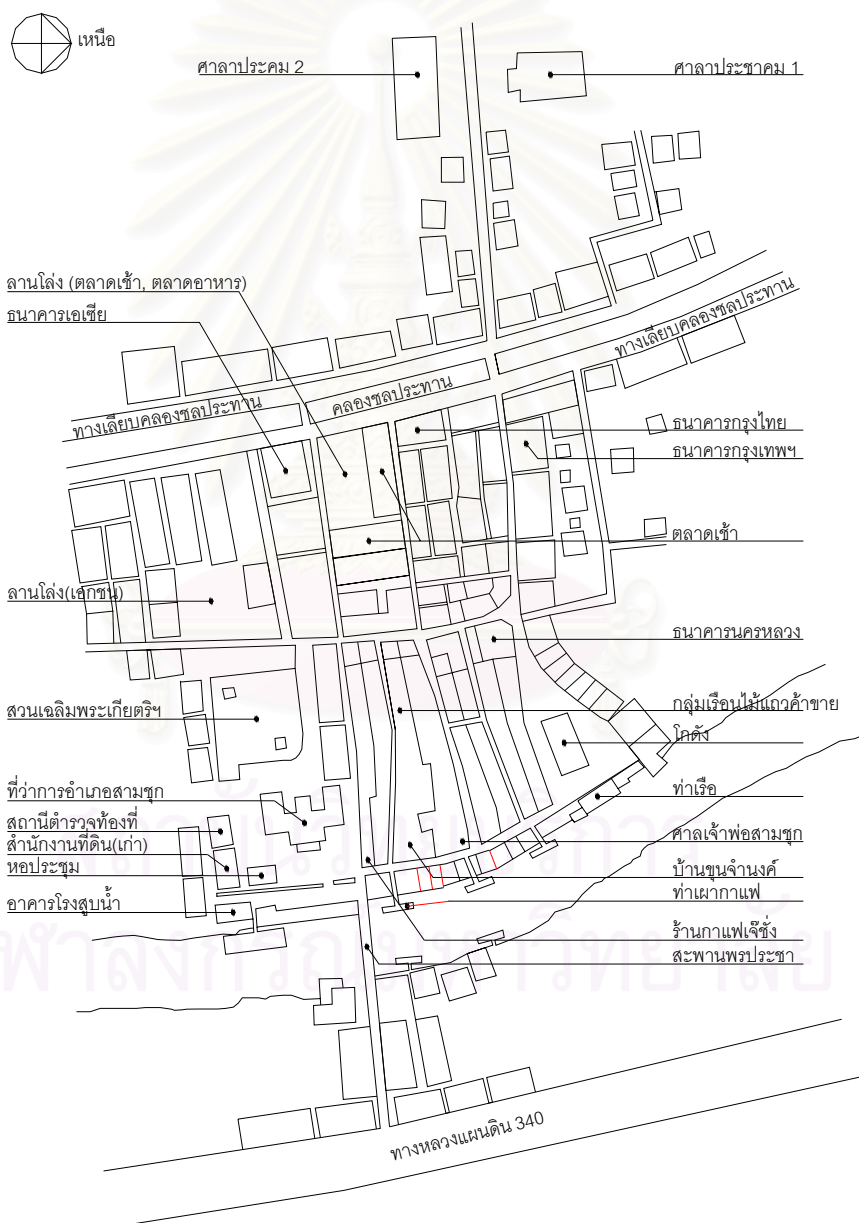
แผนที่ 1.1 แผนที่ชุมชนตลาดสามชุก จังหวัดสุพรรณบุรี

พื้นที่โครงการศึกษาแนวทางการอนุรักษ์และพัฒนา คือพื้นที่บริเวณย่านชุมชนตลาดสามชุก ซึ่งเป็นพื้นที่ศูนย์กลางของเขตเทศบาลอำเภอสามชุก มีพื้นที่ครอบคลุมประมาณ 2 ตารางกิโลเมตร ประกอบไปด้วยกลุ่มอาคารเรือนค้าขายและอาคารอื่น ๆ ในพื้นที่

ในการวางขอบเขตของพื้นที่ศึกษาได้กำหนดเป็นสองส่วนจากด้านบน เนื่องจากพื้นที่ย่านชุมชนตลาดสามชุกนั้นแม้เป็นพื้นที่ศูนย์กลางของอำเภอ แต่ตัวย่านก็ถูกล้อมรอบไปด้วยพื้นที่กิจกรรมที่เป็นองค์ประกอบของเมืองที่เสริมส่งคุณลักษณะบางประการให้แก่ย่านชุมชนตลาดสามชุก ข้อมูลที่ศึกษาพื้นที่ต่อเนื่องเหล่านี้จึงเป็นการศึกษาในมุมมองกว้างเพื่อประกอบการวิเคราะห์ต่อไป

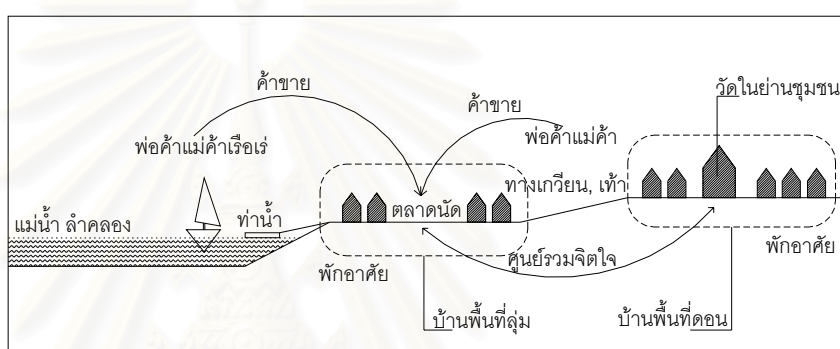
ภาพที่ 2.1 ลักษณะการก่อตัวของตลาดนัดริมน้ำ

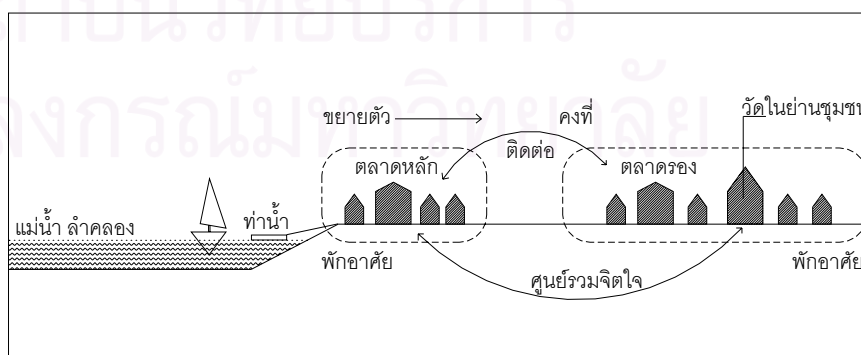
ตลาดเริ่มแรก เริ่มจากท่าหน้าที่เรือจอดขายสินค้าได้ เริ่มมีพื้นที่ติดตลาดนัดริมน้ำ เริ่มมีเพิงค้าขายหลังคามุงจากอย่างง่าย ๆ ให้รู้ว่า เป็นแหล่งเริ่มของการค้าขาย เมื่อตลาดนัดอยู่ตัวมีกิจกรรมสม่ำเสมอเป็นที่รู้จักของคนในชุมชนและชุมชนข้างเคียง เพื่อขายของซึ่งผนวกกับตลาดนัด ก็เปลี่ยนแปลงรูปเป็นตลาดสดขนาดใหญ่ขึ้น ในโครงสร้างไม่ยุ่งยาก พื้นที่โล่ง มีหลังคาคลุมที่แดดถาวรและกันแดดกันฝนได้ดีขึ้น

ภาพที่ 2.2 ลักษณะการก่อตัวของชุมชมการค้า

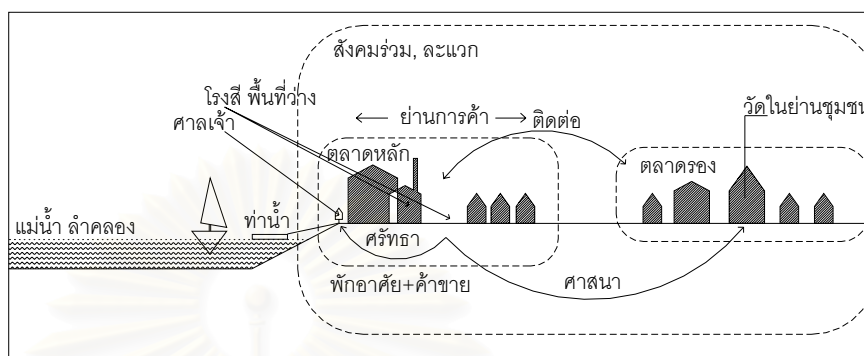
เมื่อการค้าขายเริ่มเป็นตลาดถาวร สามารถขายได้ตลอดวัน ตลาดสดเริ่มมีพัฒนาข้างเคียง มีการผนวก เรือแถวพักอาศัยขนานสองข้าง ซึ่งเป็นผลดี เพราะเท่ากับตลาดสดมีคนคอยเฝ้าระวังภัยอยู่ตลอดวันตลอดคืน ร้านค้าที่กระหนาบตลาดสดจะเริ่มขายของที่เกี่ยวเนื่องและเป็นที่ต้องการของลูกค้าที่มาซื้อของที่ตลาดสด เช่น ของชำ กาแฟ อาหาร เสื้อผ้า เครื่องใช้ และการบริการ

ภาพที่ 2.3 ลักษณะการก่อตัวเป็นย่านการค้าแบบกลุ่มเรือค้าขาย
ที่มา : คัดลอกและปรับปรุงจาก อรศิริ ปาณินท์. 2544. เรือค้าขายในชุมชนเมือง.

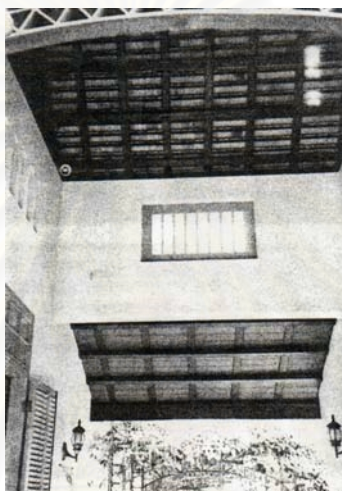
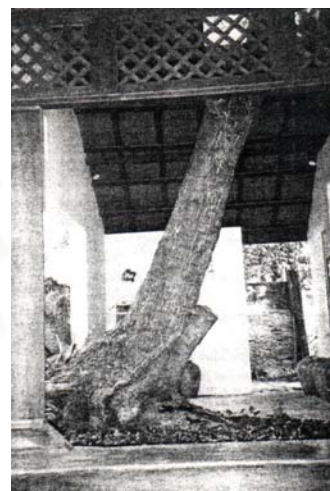
ภาพที่ 2.12 การใช้เครื่องไม้เดิมภายในอาคารในส่วนของหลังคา (ซ้าย)

ภาพที่ 2.13 อาคารสร้างครอบต้นไม้ใหญ่ (ขวา)

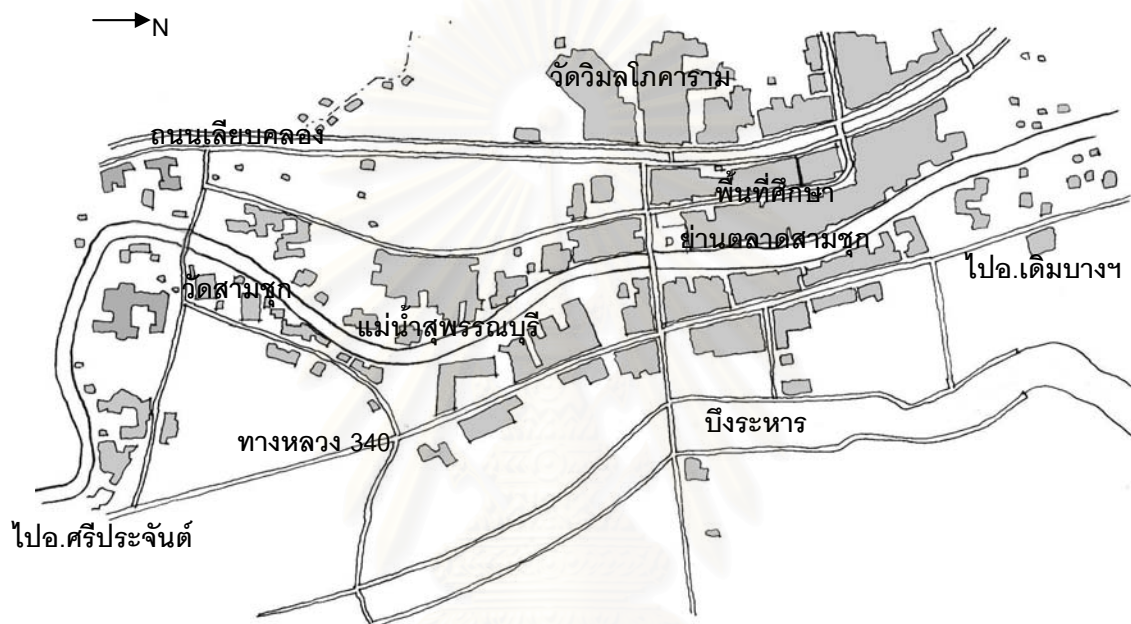
แผนที่ 3.2 ภาพร่างแผนผังบริเวณเขตเทศบาลตำบลสามชุก

เส้นทางการคมนาคมที่สำคัญในปัจจุบันได้แก่ ทางหลวงแผ่นดินหมายเลข 340 (สายสุพรรณบุรี-ชัยนาท) เป็นเส้นทางสายหลักที่เชื่อมโยงการคมนาคมขนส่งจากทางเหนือคือ จังหวัดชัยนาท ลงสู่ทางใต้คือ จังหวัดปทุมธานีตลอดจนถึงกรุงเทพมหานคร เส้นทางการนี้ เป็นเส้นทางสายหลักและสายสำคัญของอำเภอสามชุก รวมถึงจังหวัดสุพรรณบุรีเช่นกัน

เส้นทางอีกสายหนึ่งที่สามารถเข้าสู่พื้นที่อำเภอสามชุกและเขตเทศบาลตำบลสามชุกอีกทางได้แก่ ถนนทางเลียบบคลองชลประทานสองฝั่ง เส้นทางการนี้ เป็นเส้นทางเก่าแก่กระจายไปสู่พื้นที่ข้างเคียงในพื้นที่อื่น ๆ ซึ่งมีความสำคัญเป็นระดับรองลงมาจากทางสาย 340

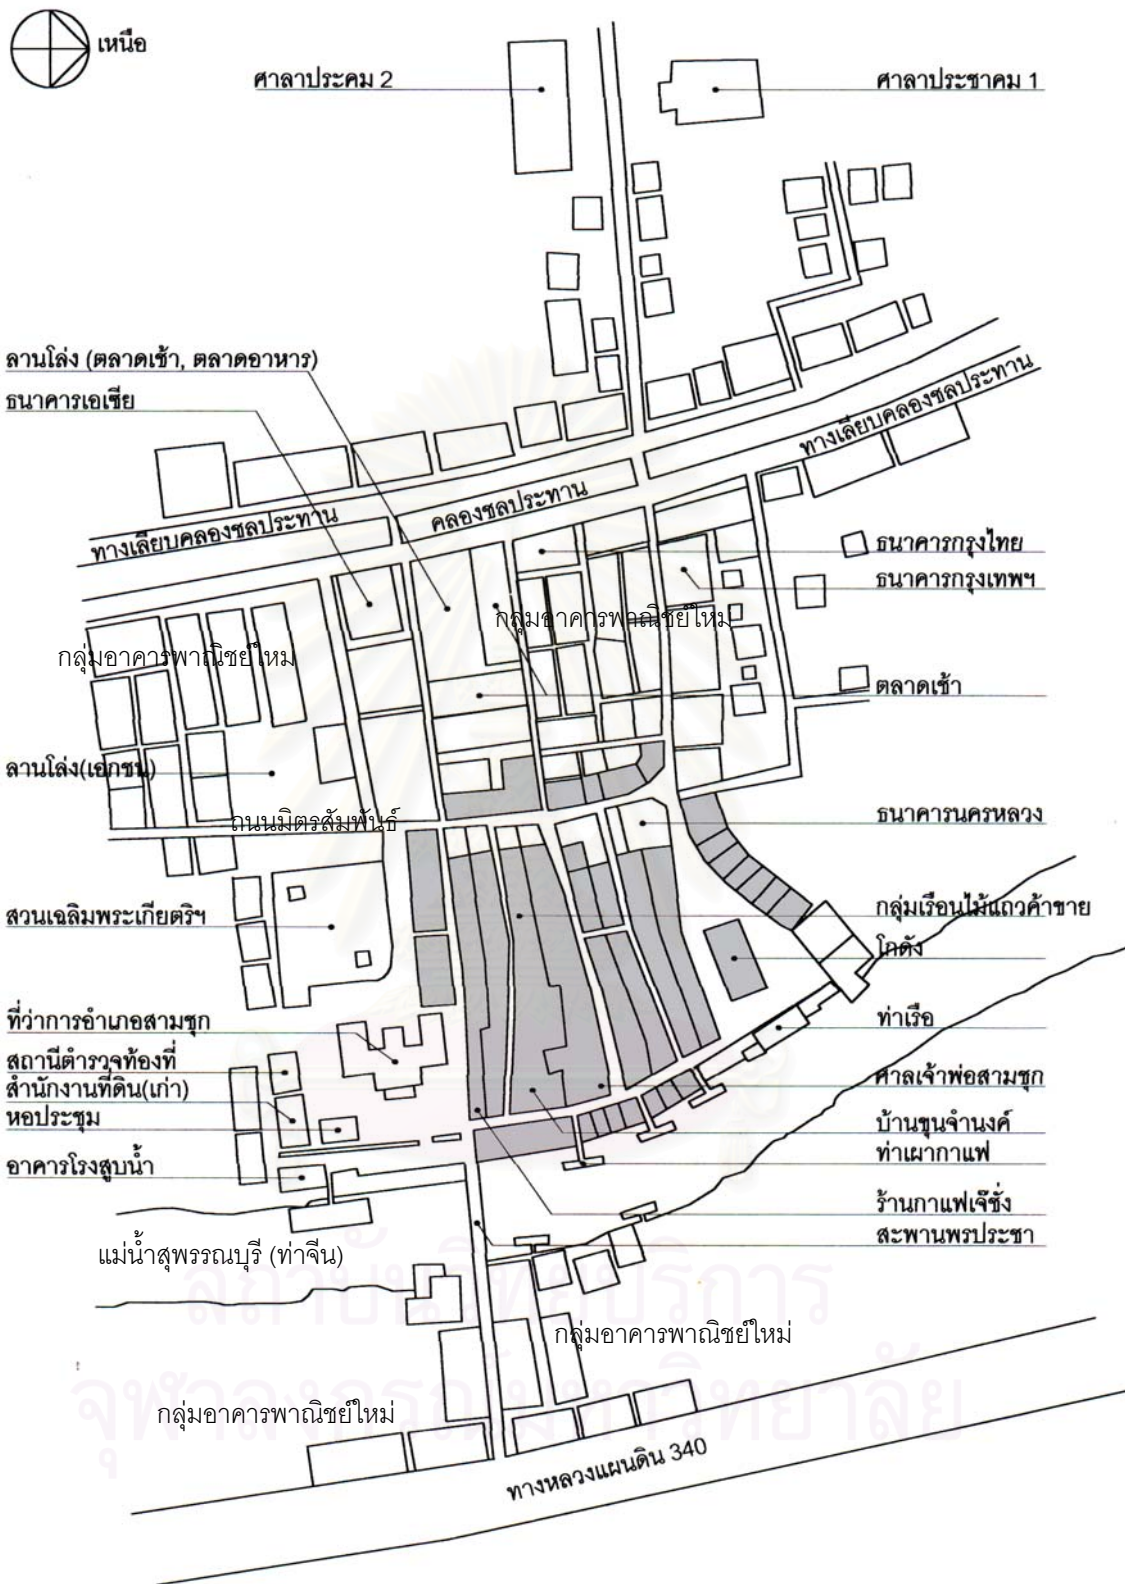
ลักษณะทางกายภาพเมื่อสังเกตภาพรวมของย่านตลาดสามชุกในมุมกว้าง จะสังเกตเห็นความแตกต่างของกลุ่มอาคารจากรูปแบบการก่อสร้างอย่างชัดเจน ณ บริเวณริมฝั่งแม่น้ำสุพรรณบุรีทางทิศตะวันตกที่เป็นที่ตั้งของกลุ่มชุมชนการค้าของพื้นที่ เป็นกลุ่มอาคารพื้นถิ่นประเภทเรือนแถวไม้เกาะกลุ่มรวมตัวอย่างหนาแน่น เมื่อสำรวจขึ้นไปทางถนนเลียบบคลองชลประทานจะพบกลุ่มอาคารพาณิชย์กรรมแบบตึกแถวปูนสมัยใหม่ ในจุดนี้เป็นส่วนสนับสนุนข้อมูลในเรื่องวิวัฒนาการของพื้นที่ในอดีตความเจริญของพื้นที่เริ่มต้นที่ริมฝั่งแม่น้ำตามรูปแบบชุมชนการค้าริมน้ำตามแนวทฤษฎีเกี่ยวกับจุดกำเนิดของชุมชน ทำให้ภาพความแตกต่างของรูปลักษณะที่ปรากฏอยู่นี้เป็นข้อสังเกตในการสำรวจสภาพของชุมชนในส่วนภาพลักษณ์ขององค์ประกอบต่าง ๆ ที่รวมตัวกันเป็นย่านที่แสดงออกถึงพื้นที่ที่มีความต่อเนื่องของมิติทางวัฒนธรรมจากอดีตสู่ยุคปัจจุบัน

หมายเหตุ : พื้นที่ที่แรเงาในแผนผังเป็นพื้นที่ของกลุ่มเรือนแถวไม้พื้นถิ่นที่เป็นกลุ่มตลาดค้าขาย
 แผนที่ 3.3 แผนผังแสดงพื้นที่ย่านตลาดสามชุก
 ที่มา : ภาพร่างจากการสำรวจพื้นที่

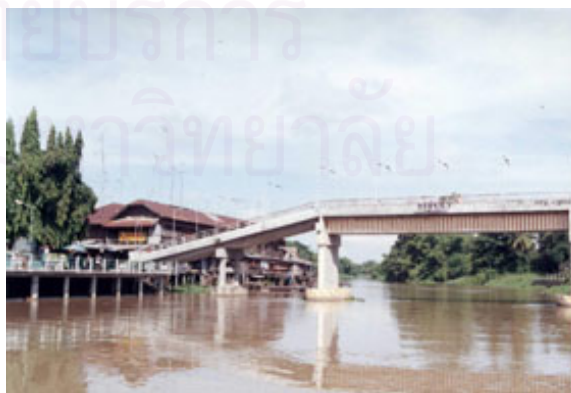
ภาพที่ 3.6 แสดงภาพสะพานพรประชา
ที่มา : ภาพถ่ายจากการสำรวจ

- การสัญจรด้วยพาหนะประเภทยานยนต์ กลุ่มนี้ต้องใช้เส้นทางแยกจากทาง 340 เข้าสู่ถนนเรียบคลองชลประทาน หรือแยกเข้าสู่ถนนมิตรสัมพันธ์ก็สามารถเข้าสู่พื้นที่ตลาดสามชุกได้
- กลุ่มสัญจรทางเท้า ในกรณีเดินทางด้วยระบบขนส่งมวลชนจะสามารถเข้าสู่พื้นที่เป้าหมายได้โดยใช้สะพานพรประชาเป็นโครงข่ายเชื่อมการคมนาคมในพื้นที่ โดยเส้นทางนี้สามารถข้ามผ่านไปมาได้โดยใช้การเดินเท้าหรือรถจักรยานและจักรยานยนต์เท่านั้น เนื่องจากตัวสะพานมีระยะช่องเดินทางกว้างประมาณ 3.00ม.เท่านั้น

สะพานพรประชา เป็นสะพานใช้ข้ามแม่น้ำสุพรรณบุรี เป็นโครงข่ายที่เชื่อมการสัญจรจากทางฝั่งตะวันออกของแม่น้ำที่เดินทางมาจากทางหลวง 340 เพื่อข้ามมาสู่ตลาด

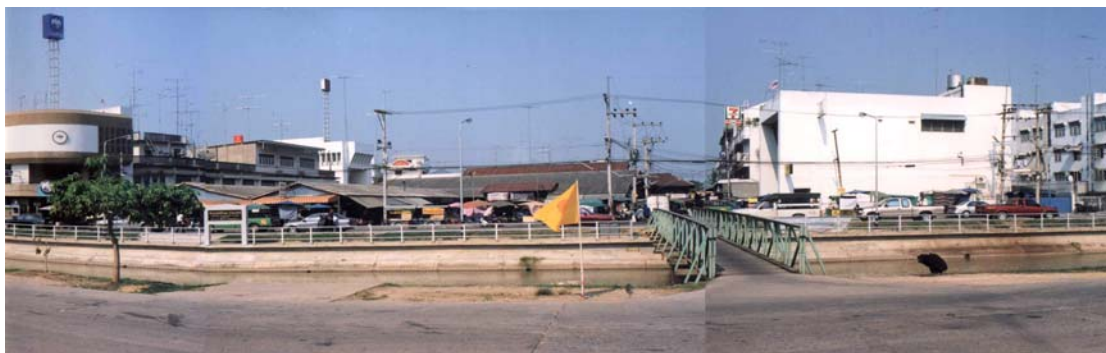
ภาพที่ 3.7 ปากทางเข้าตลาดสามชุก บริเวณตลาดเช้า (มุมมองจากฝั่งตรงข้ามของถนนเลียบคลองชลประทาน
เข้าไปสู่พื้นที่)
ที่มา : ภาพถ่ายจากการสำรวจพื้นที่

จากที่กล่าวถึงรูปแบบการเข้าถึงพื้นที่ศึกษา เพื่อให้เกิดความเข้าใจในบทบาทและหน้าที่ของเส้นทางของถนนหนทาง และเมื่อพิจารณาจุดสนใจในการเข้าถึงพื้นที่ กล่าวได้ว่าพื้นที่ศึกษาขาดจุดเด่นในเชิงสัญลักษณ์ที่เป็นสิ่งบ่งบอกผู้สัญจร มีสี่แยกไฟแดงที่เป็นแนวกำหนดให้เลี้ยวเข้าพื้นที่ ในกรณีที่ผู้สัญจรผ่านเลยทางแยกนี้ไป จะไม่สามารถสัญจรเข้าพื้นที่ตลาดได้ด้วยรถยนต์

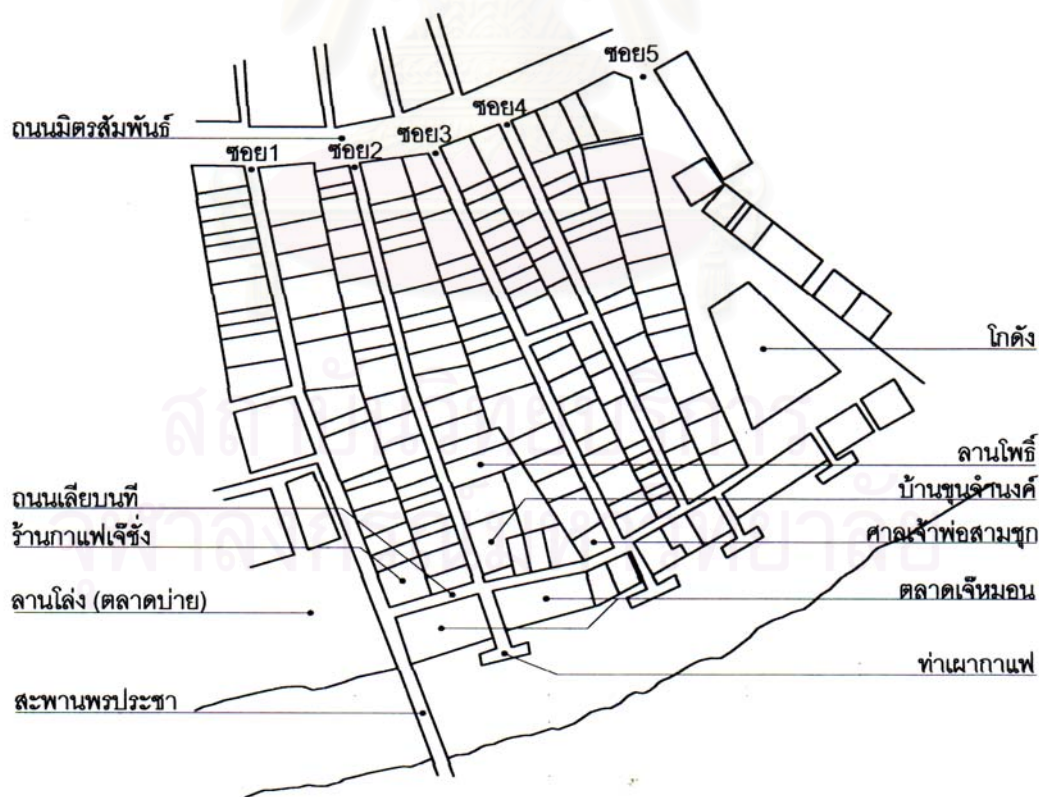
แผนที่ 3.4 แผนผังแสดงตำแหน่งอาคารและถนนซอย
ที่มา : ภาพร่างจากการสำรวจพื้นที่

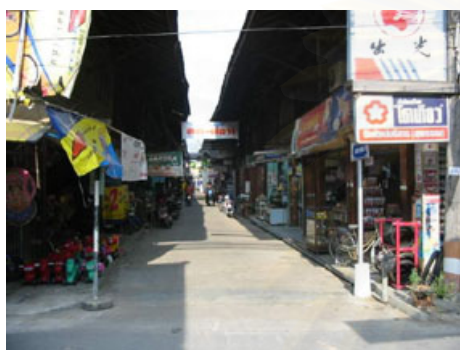
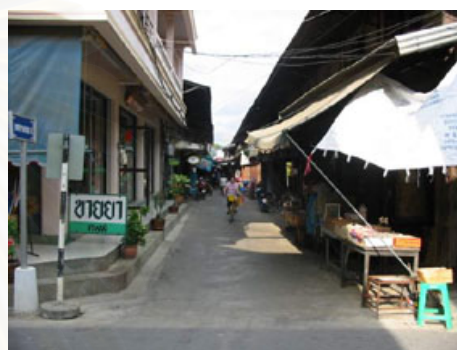
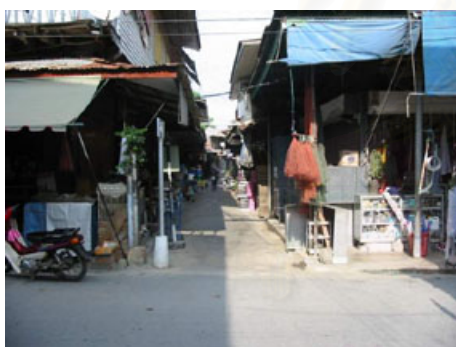
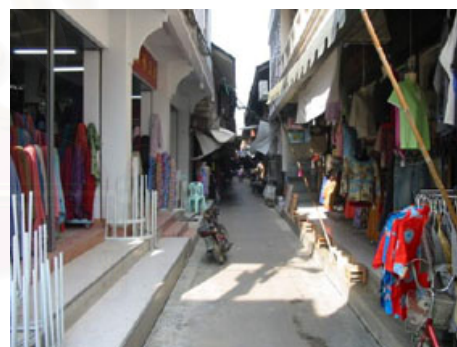
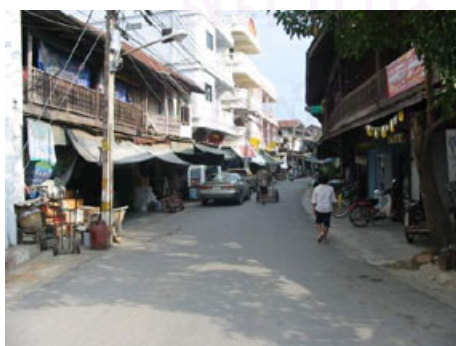
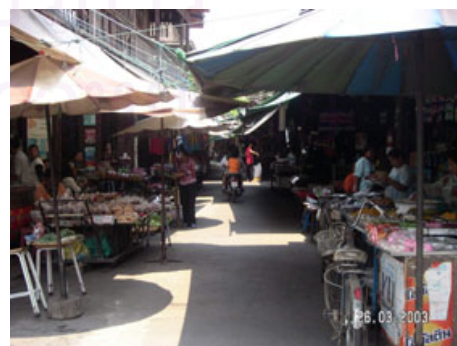
ภาพที่ 3.8 – 3.13 สภาพถนนภายในย่านสามชุก
ที่มา : ภาพถ่ายจากการสำรวจ

ทางภายในตลาดสามชุกเป็นถนน ค.ส.ล. มีระยะความกว้าง 2.50 ม. - 6.00 ม. ระยะความกว้างของถนนแบ่งเป็นสองระบบด้วยพื้นที่ของอาคารที่แตกต่างกันด้วยอายุการก่อสร้าง กลุ่มเรือแถวไม้เก่าที่มีอายุมากกว่า 90 ปี เป็นกลุ่มอาคารดั้งเดิมในพื้นที่ขนาดถนนและทางเดินภายในจะมีช่องทางกว้างเพียง 2.50 ม.- 3.50 ม. ขนาดถนนที่กว้างไม่มากนักน่าจะมีอิทธิพลจากอดีตที่การสัญจรของชุมชนนั้นไม่พลุกพล่านและคับคั่งด้วยขบวนพาหนะอย่างเช่นในปัจจุบัน ความต้องการพื้นที่ถนนหนทางเป็นเพียงพื้นที่ตอบสนองความต้องการสัญจรโดยเท้าหรือรถเข็นสำหรับชนของเขาร้าน ของที่มีปริมาณมาก ๆ จะมีพื้นที่โล่งแจ้งรอกักเพื่อถ้ายรถสินค้า ซึ่งต่างจากในปัจจุบันที่รถยนต์เป็นพาหนะที่ตอบสนองการขนส่ง และพื้นที่ที่รองรับสิ่งนี้ก็ต้องมีขนาดความกว้างตามความเหมาะสมของขนาดของมัน และร้านค้าหรือในตลาดในปัจจุบันก็ใช้ระบบนี้ต่อเนื่องมา ขนาดของทางที่แตกต่างกันก็เป็นส่วนส่งเสริมรูปแบบการใช้พื้นที่และความสัมพันธ์ในระยะที่แตกต่างกันได้

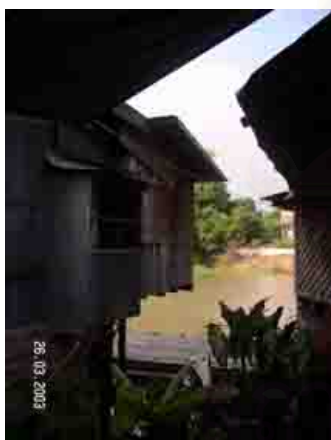
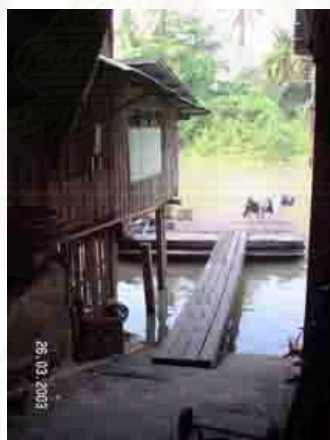
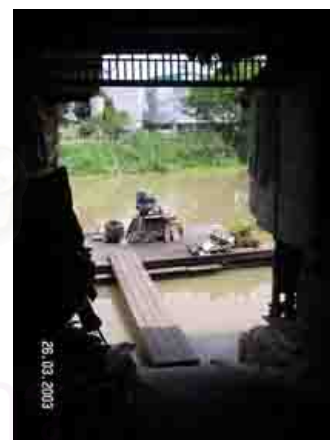
ภาพที่ 3.14 – 3.16 เส้นทางที่เชื่อมทำน้ำกับย่านตลาดสามชุก
ที่มา : ภาพถ่ายจากการสำรวจพื้นที่

ลักษณะอาคารที่ตั้งอยู่ในพื้นที่ติดแม่น้ำหรือที่วางอาคารเลียนตามฝั่งริมน้ำ ระยะห่างของอาคารสองหลัง หรือในตัวอาคารเอง ได้เว้นพื้นที่สร้างทางอีกสายหนึ่งเป็นทางที่เชื่อมคนในพื้นที่ตลาดสามชุกให้เกิดความสัมพันธ์ร่วมกันกับแม่น้ำสุพรรณบุรี ทางสายที่กล่าวคือระยะทางสั้น ๆ ที่ทอดยาวลงสู่ทำนน้ำต่าง ๆ ในพื้นที่เมื่อพิจารณาอย่างถี่ถ้วนแล้ว ทางเส้นนี้สามารถสร้างความรู้สึกให้สัมผัสถึงความอบอุ่น มั่นคงปลอดภัยหรือกลับกันในทางตรงกันข้ามเมื่อเราอย่างก้าวลงสู่ทำน้ำนั้น ๆ

ทางลงสู่ทำน้ำ 2 ภาพแรกจากซ้าย เป็นทางที่เกิดจากการเว้นระยะของอาคาร และภาพขวาเป็นการออกแบบอาคารให้เปิดทางลงสู่ทำน้ำ

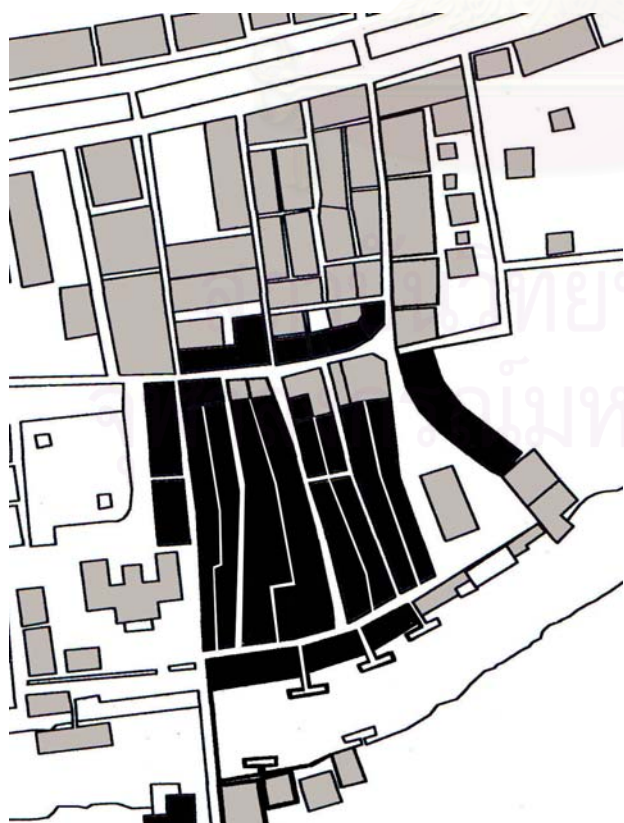
แผนที่ 3.5 ขอบเขตของย่านเก่าและใหม่
ที่มา : ภาพร่างจากการวิเคราะห์

จากภาพด้านข้างจะพบปริมาณ และกลุ่มอาคารที่ถูกกำหนดด้วยความต่างของพื้นที่ก่อนระหว่างอาคารเก่าและกลุ่มอาคารใหม่

- กลุ่มอาคารเก่าที่สร้างในช่วงแรก
- กลุ่มอาคารตึกแถวใหม่

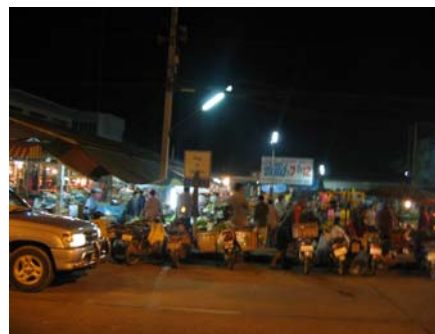
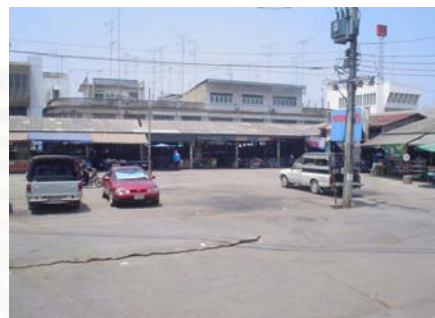
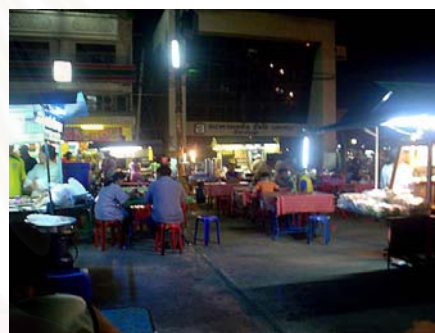
ภาพที่ 3.17 – 3.19 แสดงลักษณะการใช้พื้นที่ว่างด้านหน้าชุมชน
ที่มา : ภาพถ่ายจากการสำรวจพื้นที่

ภาพพื้นที่ใช้เป็นลานตลาดเช้า ช่วงเวลาประมาณ 04.00 น.
ถึงเวลาประมาณ 08.00 น.

สภาพพื้นที่ใช้เป็นลานจอดรถ ช่วงเวลาประมาณ 10.00 น.
ถึงเวลาประมาณ 16.00 น.

สภาพพื้นที่ใช้เป็นลานตลาดอาหารและของกิน ช่วงเวลา
ประมาณ 16.00 น. ถึงเวลาประมาณ 23.00 น.

สภาพทางกายภาพของพื้นที่เป็นลานคอนกรีตเทในที่เปิดโล่ง แสงสว่างที่มีในพื้นที่ส่วนใหญ่ขณะที่เป็น
ตลาดอาหารตอนค่ำ ความสว่างจะได้จากแสงนีออนของรถเข็นขายอาหารของแต่ละเจ้า ในพื้นที่เองนั้นความ
สว่างที่อาศัยจากแสงไฟส่องถนนซึ่งไม่ให้ความสว่างที่เพียงพอแก่พื้นที่

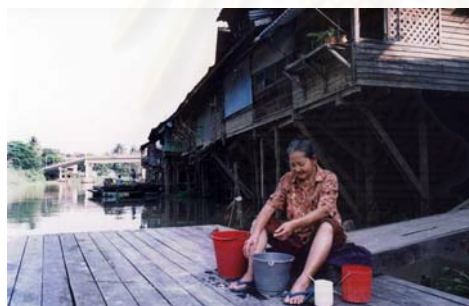
แผนที่แสดงตำแหน่งทำน้ำริมแม่น้ำ
4 ท่าที่มีในปัจจุบัน

ทำน้ำในปัจจุบันที่มีการใช้งานมีอยู่ด้วยกันสี่ท่า (ดูภาพที่ 3.22 ประกอบ) ตามแผนที่ ท่าที่หนึ่งในปัจจุบันเรียก “ท่าควักกาแพ” เป็นท่าไม้ที่ต่อจากทางลอดใต้ชั้นสองของอาคารเรือนตลาดไม้ที่เรียกว่า “ตลาดเจ้าหมอน” เป็นทำน้ำที่ตั้งอุปกรณ์ควักกาแพของร้านเจ็ดซั้ง โดยผู้ควักที่เห็นภาพปฏิบัติกิจกรรมทุกวันเสอาอาทิตย์ คือ คุณณฤพณธ์ ศิวะนันท์ เจ้าหน้าที่องค์การสหประชาชาติ สำเร็จการศึกษาระดับปริญญาตรีเกียรตินิยมจากจุฬาลงกรณ์มหาวิทยาลัย ในวันเสอา - อาทิตย์ ก็จะมาทำหน้าที่ควักกาแพในพื้นที่ของทำน้ำนี้ กล่าวกันว่าท่าควักกาแพนี้เป็นท่าควักระดับปริญญา³⁴

ท่าที่สองและที่สามเป็นท่าไม้ต่อจากทางเชื่อมถนนเลียบบนที่ช่วงซอย 3 และ 4 ในช่วงซอย 3 ทำน้ำนี้จะเป็นส่วนที่ต่อเนื่องกับศาลเจ้าพ่อหลักเมืองสามชุก ปากทางลงมีพื้นที่สักการะแตกตัวจากพื้นที่ศาลอีกจุดหนึ่ง ทำน้ำที่สองและที่สามเป็นลักษณะท่าสาธารณะที่มีคนมาใช้ตลอดเวลาทั้งซักผ้า หนาน้ำใช้และกิจกรรมตกปลาของกลุ่มเยาวชนในตลาดสามชุก

ท่าที่สี่เป็นท่าโครงสร้างคอนกรีตเสริมเหล็ก ท่านี้น่าจะเป็นท่าหลักของการขนส่งสินค้าในอดีต เพราะเป็นท่าที่มีพื้นที่ต่อเนื่องกับตลาดโลงซอย 5 อาคารโกดังโลงนี้ เป็นอาคารที่สร้างในช่วงหลัง ที่วางเมื่อก่อนหน้านี้กล่าวว่า เป็นลานโลงใช้สำหรับพักขนถ่ายสินค้าที่มาจากเรือสินค้า และของในพื้นที่ที่จะส่งขายภายนอก ลานนี้เป็นลานโลงที่มีรูปแบบการเว้นพื้นที่ขนาดใหญ่แบบชุมชนการค้าริมน้ำที่พบเห็นในพื้นที่ตลาดริมน้ำในอำเภออื่น ๆ ที่มีลักษณะสังคมแบบเดียวกันในจังหวัดสุพรรณบุรี

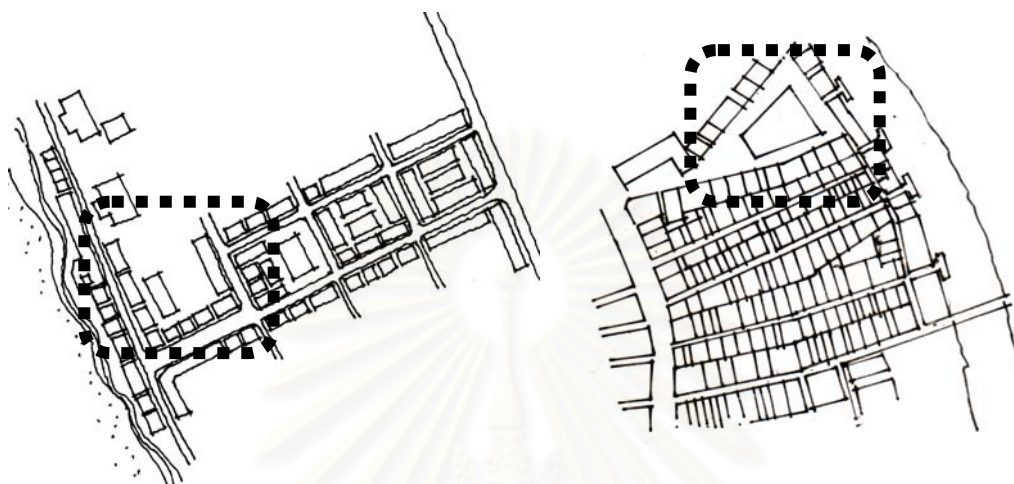
ซ้าย – ชุมชนตลาดศรีประจันต์, ขวา – ชุมชนตลาดสามชุก
ภาพที่ 3.30 ลักษณะเปรียบเทียบการเว้นพื้นที่โลงสำหรับพักสินค้า
ที่มา : ภาพร่างจากการสำรวจ

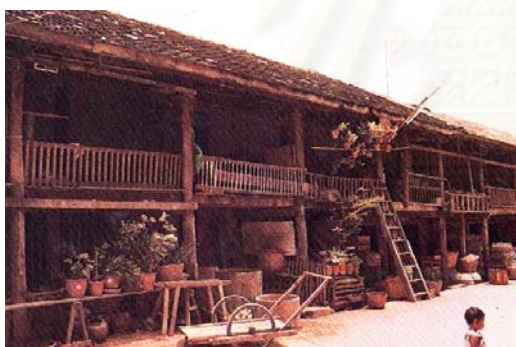
ภาพที่ 3.31 เรือนแถวไม้ยุคแรกของสุพรรณบุรี
ที่มา : น้ำบ่อเกิดแห่งวัฒนธรรม, สุเมธ ชุมสาย ณ อยุธยา

ในอดีตของเรือนแถวที่เกิดขึ้นของชุมชนตลาดสามชุกนั้น ก่อนที่จะเกิดการพัฒนาเป็นรูปแบบที่เห็นในปัจจุบันนั้น เรือนแถวไม้น่าจะมีการปลูกสร้างก่อนหน้านี้อ้างแล้ว ตัวอย่างหนึ่งที่พบเห็นเรือนแถวไม้ในยุคแรกของสุพรรณบุรีที่ยังหลงเหลืออยู่อย่างที่บ้านบางลี่ อำเภอบางปลาม้า³⁵ เป็นสถาปัตยกรรมเรือนแถวไม้ที่มีการผสมผสานกับเรือนเครื่องผูก คือมีการก่อสร้างเป็นแถวยาวต่อเนื่องสูง 2 ชั้น ชั้นล่างเปิดโล่งสำหรับเป็นพื้นที่เก็บของและใช้ทำมาค้าขาย ชั้นบนเป็นเรือนพักอาศัย เรือนแถวแบบนี้ในชุมชนของอำเภอสามชุกยังพบเห็นในลักษณะเดียวกัน แต่อยู่ในพื้นที่ที่ไกลออกไปตามชานเมืองนอกเขตชุมชนเมือง เรือนแบบนี้ในอดีตน่าจะเกิดขึ้นในพื้นที่ของชุมชนนี้บ้างแต่ไม่มีหลักฐานทางประวัติศาสตร์ที่บ่งบอกอย่างชัดเจน ในส่วนนี้เป็นการสันนิษฐานตามวิวัฒนาการจากเอกสารทางวิชาการที่เกี่ยวกับสถาปัตยกรรมในจังหวัดสุพรรณบุรีที่น่าจะเกี่ยวข้องกัน

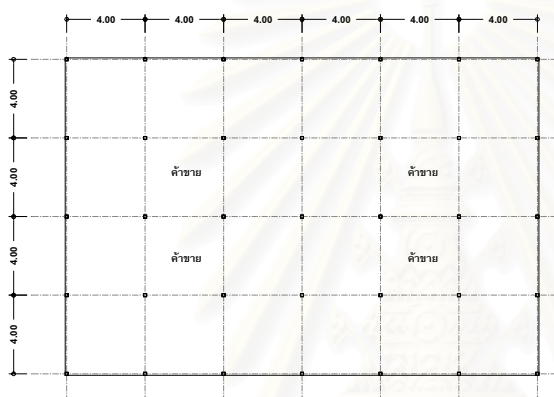
ภาพที่ 3.33 แพลนเรือนตลาดสด กรณีศึกษา ก
ที่มา : ภาพร่างจากการสำรวจพื้นที่

รูปแบบทางสถาปัตยกรรมภายนอกเป็นรูปแบบเรือนค้าขายพื้นถิ่นเปิดโล่ง มีการยกระดับหลังคาเป็นสองจังหวะแบบคอสอง ระดับแรกเป็นหลังคาล้ำยปีกนกชายคายาวประมาณ 1.50 เมตร. เหนือชายคาขึ้นไปเป็นผนังตีฝ้าไม้และช่องเปิดแบบบานกระทุ้งในด้านยาวของอาคาร ส่วนในด้านสกัดเป็นฝ้าผนังไม้ตีตามนอน ยกเป็นคอสองขึ้นไปรับหลังคาแบบปั้นหย้า วัสดุผนังหลังคาสังกะสีปัจจุบันเป็นสีสนิมจนไม่มีสภาพสังกะสีเดิมให้เห็นแต่น่าจะเป็นสังกะสีแบบทั่วไปคือสีบรอนซ์เงินตามที่นิยมในท้องตลาด

ระบบการวางโครงสร้างเป็นแบบเสาและคาน มีเสาดตามแนวจุดตัดแนวเสาทั้งหมด ช่วงเสาเสาแบ่งเป็น 4 และ 9 ช่วงตามแนวระนาบของอาคารมีระยะต่อช่วงเท่ากันหมดที่ 4.00 เมตร โครงสร้างหลังคาเป็นโครงสร้างไม้ทั้งหมด โครงสร้างหลังคาและช่วงคอสองรองรับด้วยเสารอบนอก เสาภายในตั้งขึ้นเพื่อเสริมรับแรงช่วงกลางเพื่อการประหยัดไม้สำหรับใช้เป็นโครงสร้างหลังคา

สภาพในปัจจุบันภายในและภายนอกทรุดโทรมในส่วนของวัสดุตามกาลเวลา ด้วยอายุอาคารประมาณ 60 กว่าปี ในส่วนโครงสร้างเมื่อพิจารณาด้วยสายตาพบว่าจะแข็งแรงไม่มีการทรุดตัวหรือเสียรูปทรง

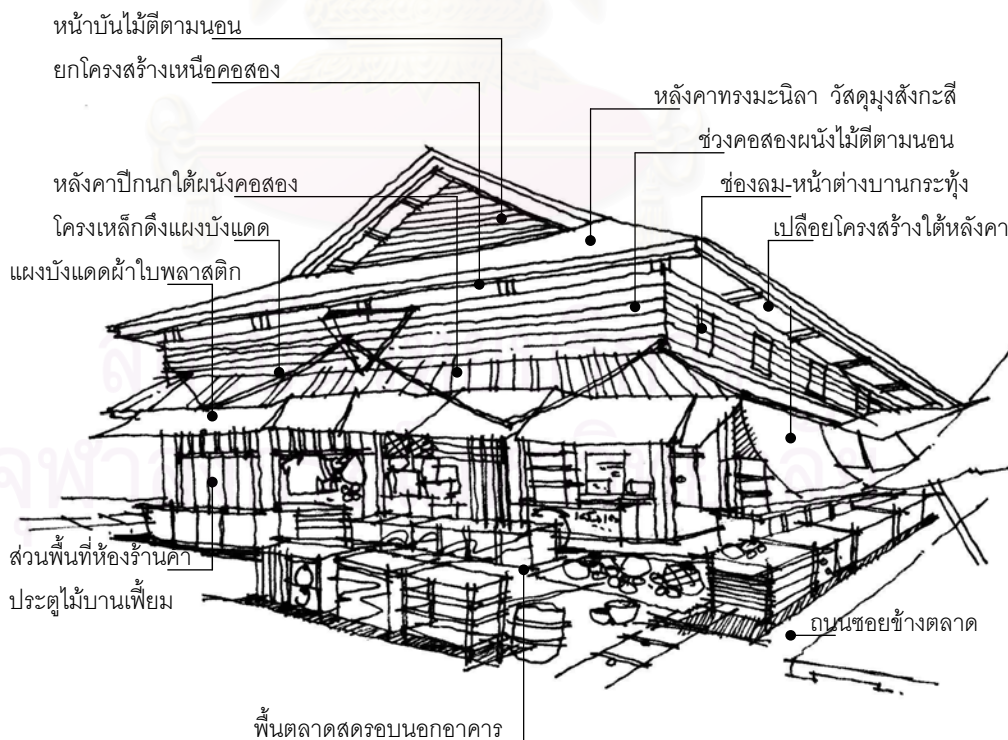
ภาพที่ 3.34 ทศนิยมภาพเรือนตลาดสด กรณีศึกษา ก
ที่มา : ภาพร่างจากการสำรวจพื้นที่

รูปแบบทางสถาปัตยกรรมภายนอกเป็นรูปแบบเรือนค้าขายพื้นดินเปิดโล่ง มีการยกระดับหลังคาเป็นสอง จังหวะแบบคอสอง ระดับแรกเป็นหลังคาล้ำยปีกนกชายยาวประมาณ 1.50 เมตร. เหนือชายคาขึ้นไปเป็นผนัง ติฝ้าไม้และช่องเปิดแบบบานกระทุ้งในด้านยาวของอาคาร ส่วนด้านสกัดเป็นฝ้าผนังไม้ตีตามนอน รูปแบบหลังคา มีความพิเศษกว่าเรือนอื่นตรงที่มีการทำเป็นหลังคาเพิงเรียงต่อเนื่องสามจังหวะคล้ายกับหลังคาโรงงานหรือโกดัง สิ้นค้า วัสดุผนังหลังคาสังกะสี โครงสร้างแบ่งเป็น 4 และ 9 ช่วงเสา ระดับชายคาปีกนกสูงจากระดับพื้นขึ้นไป ประมาณ 6.00 ม. โครงสร้างทั้งหมดทำด้วยไม้

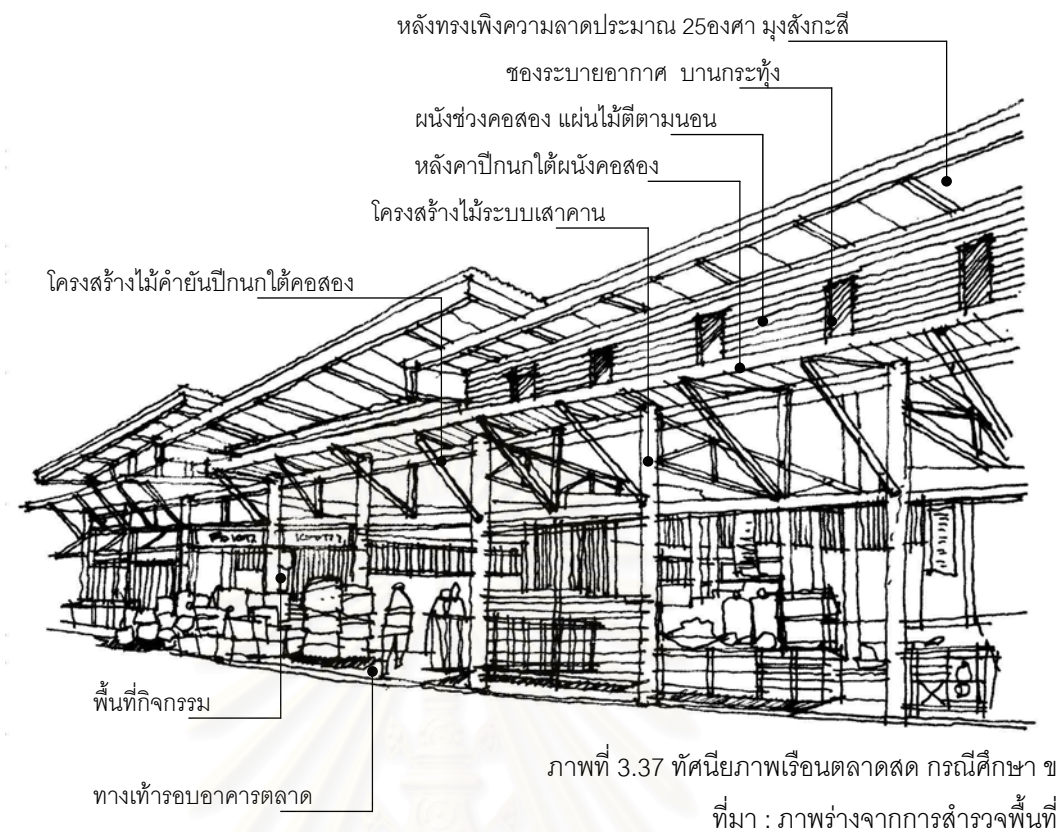
ภาพที่ 3.37 ทศนิยมภาพเรือนตลาดสด กรณีศึกษา ข
ที่มา : ภาพร่างจากการสำรวจพื้นที่

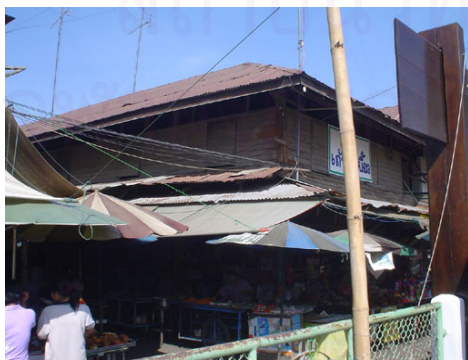
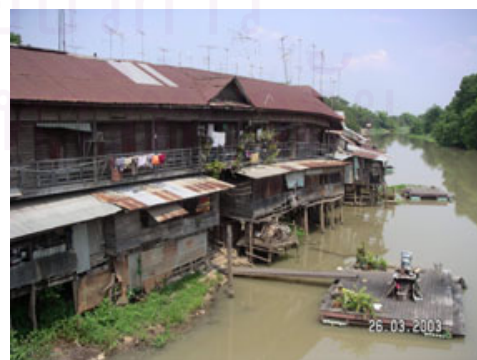
ภาพที่ 3.38 – 3.39 มุมมองตลาดเก่าแก่เบี้ยวจากซอย 1, มุมมองตลาดเก่าแก่เบี้ยวจากแม่น้ำท่าจีน (ซ้าย-ขวา)
ที่มา : ภาพถ่ายจากการสำรวจพื้นที่

อาคารตลาดเก่าแก่เบี้ยว เป็นอาคารที่ก่อสร้างในยุคแรกเริ่มของการก่อตัวรวมกันเป็นย่านตลาดสามชุก รูปแบบอาคารเป็นเรือนค้าขายแบบอาคารโครงสร้างช่วงกว้าง รูปแบบการออกแบบอาคารเมื่อพิจารณาจากลักษณะกายภาพภายนอก อาคารหลังนี้เสมือนมีการก่อสร้างอาคารสองรูปแบบมาบรรจบกัน โดยส่วนแรกมีพื้นที่ใช้สอยแบบโถงโล่งจนถึงโครงสร้างสร้างหลัง พื้นที่เป็นที่ในส่วนที่อยู่ขนานกับถนนเลียบบนที่ ส่วนที่สองเป็นช่วงของอาคารที่อยู่ด้านริมฝั่งแม่น้ำสุพรรณบุรี อาคารหลังนี้มีความพิเศษตรงที่เมื่อมองเข้าหารูปด้านอาคารจากแนวถนนทางทิศตะวันตกและแม่น้ำสุพรรณบุรีทางทิศตะวันออก รูปด้านอาคารจะเป็นลักษณะของรูปแบบอาคารที่แตกต่างกันอย่างสิ้นเชิง จุดนี้สามารถสังเกตมุมมองในส่วนด้านข้างที่จะเห็นรูปแบบของอาคารสองหลังที่ประกบติดกัน

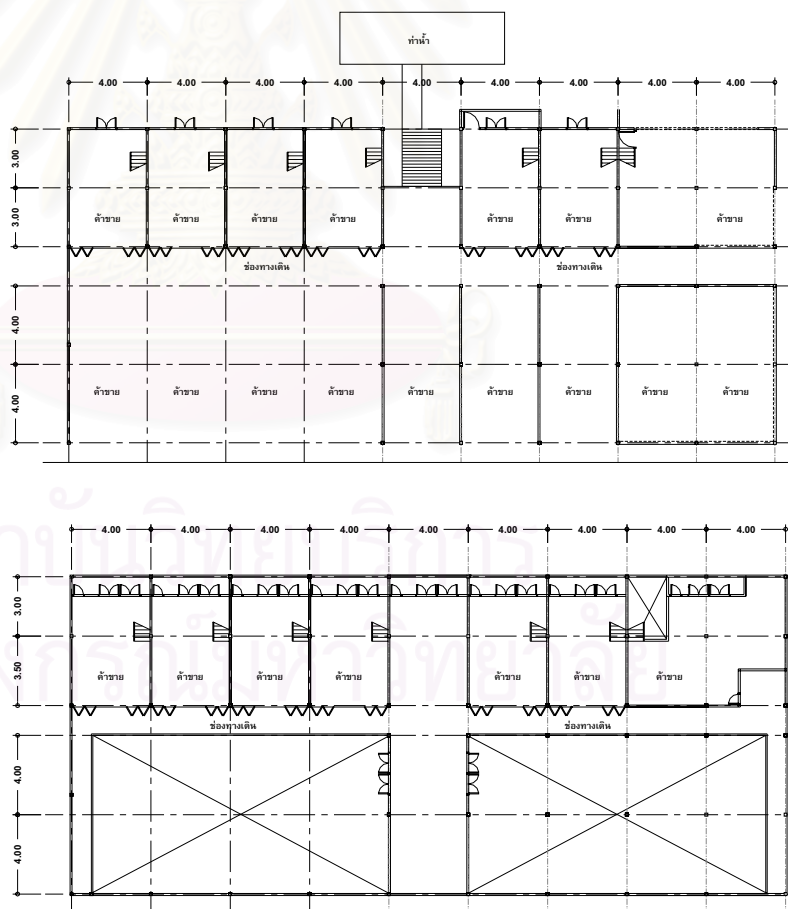
ระบบเสาอาคารเป็นแบบตาราง แนวขนานถนนและแม่น้ำมีระยะ 4.00 เมตรต่อช่วงเสา เป็นจำนวน 10 ช่วงเสา และด้านข้างแบ่งเป็น 4 ช่วงเสา โดยมีระยะความกว้างของแต่ละช่วง 3.00-4.00 เมตรตามลำดับ โครงสร้างหลังคาเป็นโครงสร้างไม้แบบโครงถัก ถ้าย่น้ำหนักหลังคาลงสู่เสารอบที่ว่างของอาคาร ตรงกลางโล่งขึ้นไป มีเสาอีกช่วงที่รับโครงสร้างชั้นสอง ของอาคารริมน้ำ

ภาพที่ 3.40 - 3.41 แปลนพื้นที่ชั้นล่างและบนของตลาดเก่าแก่วัดตามลำดับ
ที่มา : ภาพร่างจากการสำรวจพื้นที่

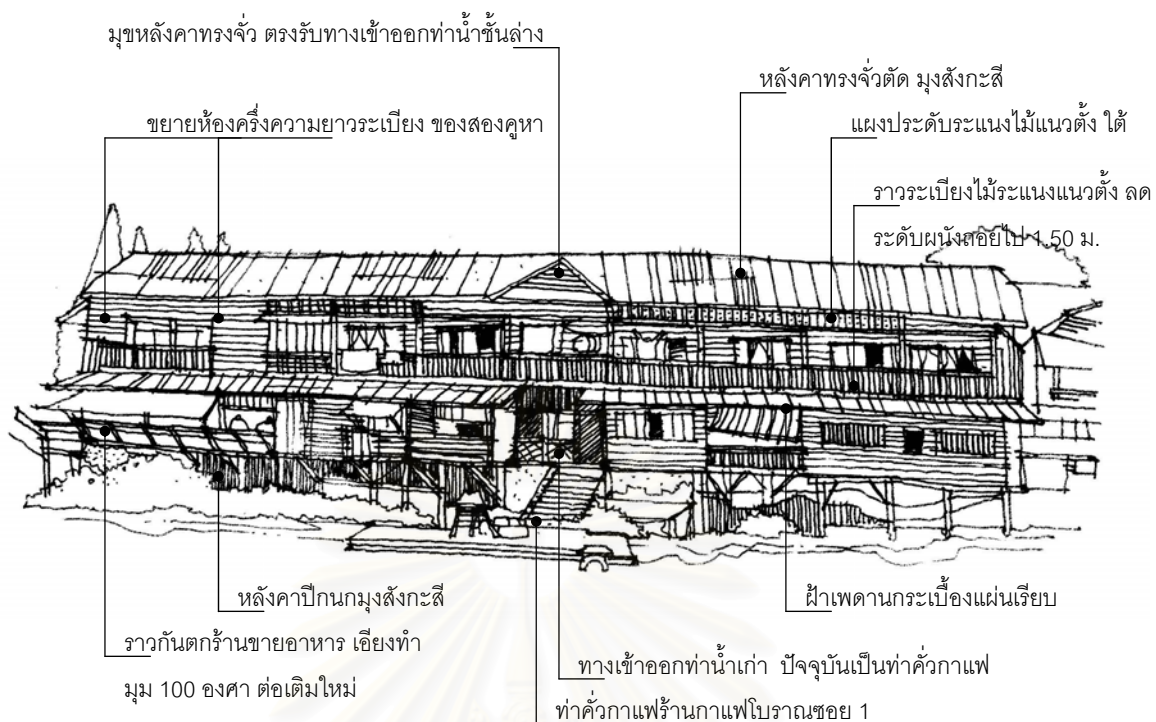
ภาพที่ 3.42 ทศนิยมภาพตลาดเก่าแก่เบี่ยงจากด้านแม่น้ำ

หลังคาทรงจั่วตัด มุงสังกะสี

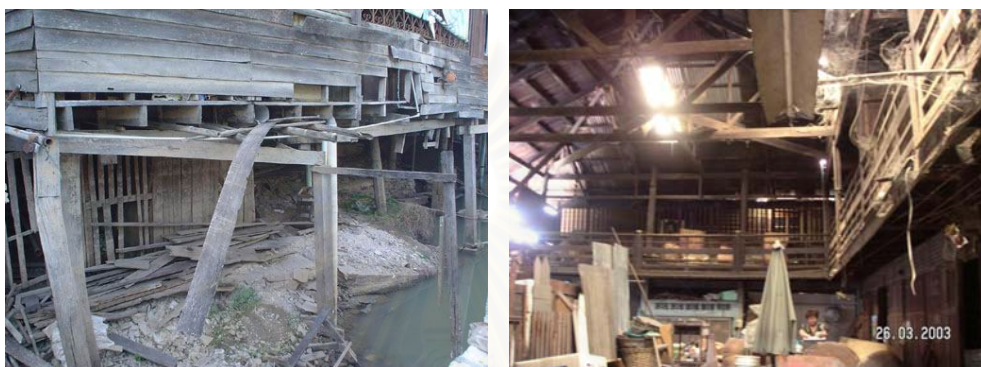
สภาพปัจจุบันในส่วนริมน้ำอาคารมีการทรุดตัวจากการกัดเซาะตลิ่งของแรงกระแทกจากแม่น้ำสุพรรณบุรี โครงสร้างและวัสดุตกแต่งในหลายจุดเกิดการผุกร่อนทรุดโทรมเป็นอย่างมาก สภาพภายในแต่เดิมสกปรกและดูกรังรังทั้งที่มีการใช้งานภายในอาคารตลอดเรื่อยมา แต่ในปัจจุบันมีการทำความสะอาดทำให้ภายในดูงามตาพอสมควร แต่ความเสื่อมโทรมของวัสดุประกอบอาคารเช่นฝาไม้ และส่วนตกแต่งปลีกย่อยต่าง ๆ เสื่อมโทรมเป็นอย่างมาก ยังมีการใช้ประโยชน์จากพื้นที่ของอาคารทั้งในส่วนพื้นที่ค้าขาย และส่วนที่เป็นห้องกันก็ยังมีพักอาศัย จะมีเพียงบางห้องที่ปล่อยร้างแต่ยังคงใช้เป็นพื้นที่เก็บของ

ภาพที่ 3.44 – 3.45 สภาพความทรุดโทรมภายนอก, ภายในตลาดเก่าแก่เปี้ยว (ซ้าย – ขวา)
ที่มา : ภาพถ่ายการสำรวจพื้นที่

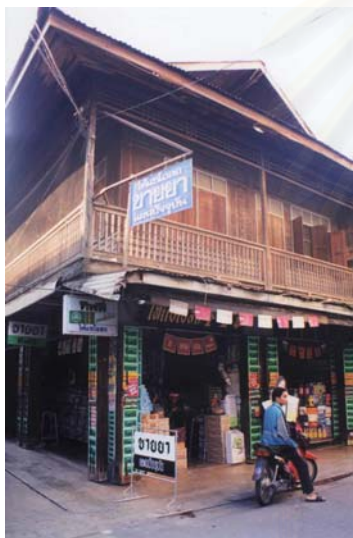
ภาพที่ 3.47 มุมมองอาคารเรือนค้าขายแบบเรือนเดี่ยว กรณีศึกษา ก. จากถนนมิตรสัมพันธ์

อาคารเรือนแถวไม้สองชั้นนี้ เป็นอาคารเรือนแถวที่อยู่ในบริเวณช่วงกลางถนนมิตรสัมพันธ์พื้นที่อาคารใช้งานไม่แตกต่างจากอาคารเรือนแถวไม้ในพื้นที่อื่น ๆ ทั่วไป คือชั้นล่างของอาคารเป็นพื้นที่ที่มีไว้เพื่อการค้าขาย โดยการใช้พื้นที่ แบ่งเป็น 2 คูหาและ 1 คูหาสำหรับครัวหรือเก็บของตามลำดับ ในส่วนพื้นที่ชั้นบนก็เป็นพื้นที่สำหรับการพักอาศัย แบ่งระยะช่วงเสาด้านหน้าเป็น 4 ช่วงเสา สองข้างด้านนอกช่วงละ 3.50 เมตร สองช่วงด้านใน 4.00 เมตรเท่ากัน และด้านข้างอาคารแบ่งออกเป็น 3 ช่วงเสา ๆ ละ 4.00 เมตร พื้นชั้นล่างเทคอนกรีต ชั้นบนพื้นไม้ โครงสร้างทั้งหมดและผนังใช้ไม้ โดยผนังมีความแตกต่างจากอาคารหลังอื่น ๆ ตรงที่ใช้การตีไม้แนวตั้งแทน

ความสูงโดยทั่วไปของพื้นถึงคานไม้อยู่ที่ประมาณ 3.50 เมตรของชั้นล่างและชั้นบนประมาณ 3.00 เมตร ชั้นสองมีระเบียงยื่นออกจากแนวเสาประมาณ 1.00 เมตร และมีเสาไม้รับโครงสร้างหลังคาคลุมระเบียง หลังคาทั้งสองลาดอยู่ได้ระเบียงพื้นชั้น 2 ยื่นจากผนังอาคารประมาณ 1.50 เมตร มุงด้วยวัสดุสังกะสี

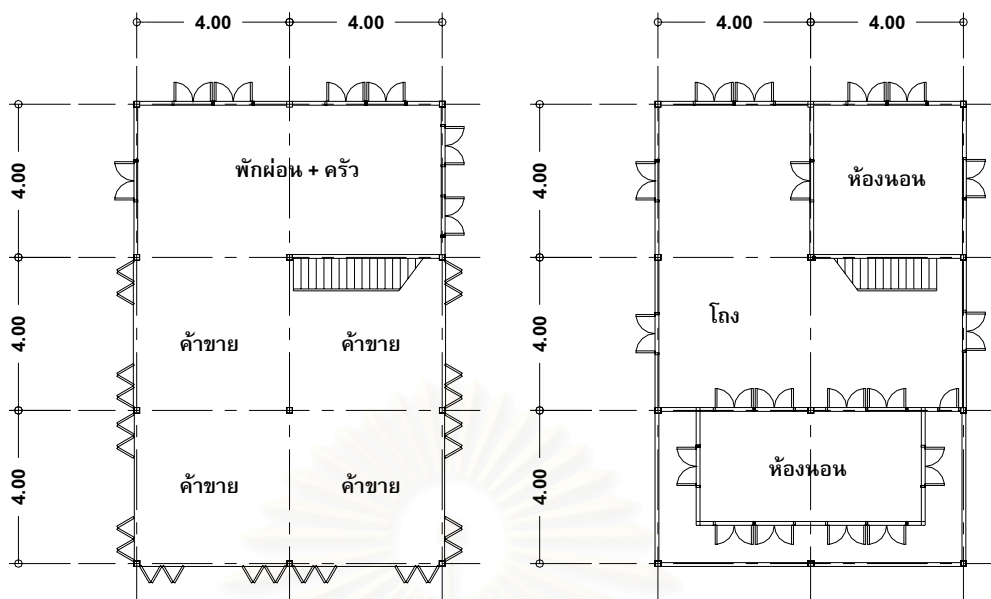
ภาพที่ 3.50 ภาพแสดงแปลนพื้นชั้นล่าง – บน เรือนค้าขายแบบเรือนเดี่ยว กรณีศึกษา ข
ที่มา : ภาพร่างจากการสำรวจพื้นที่

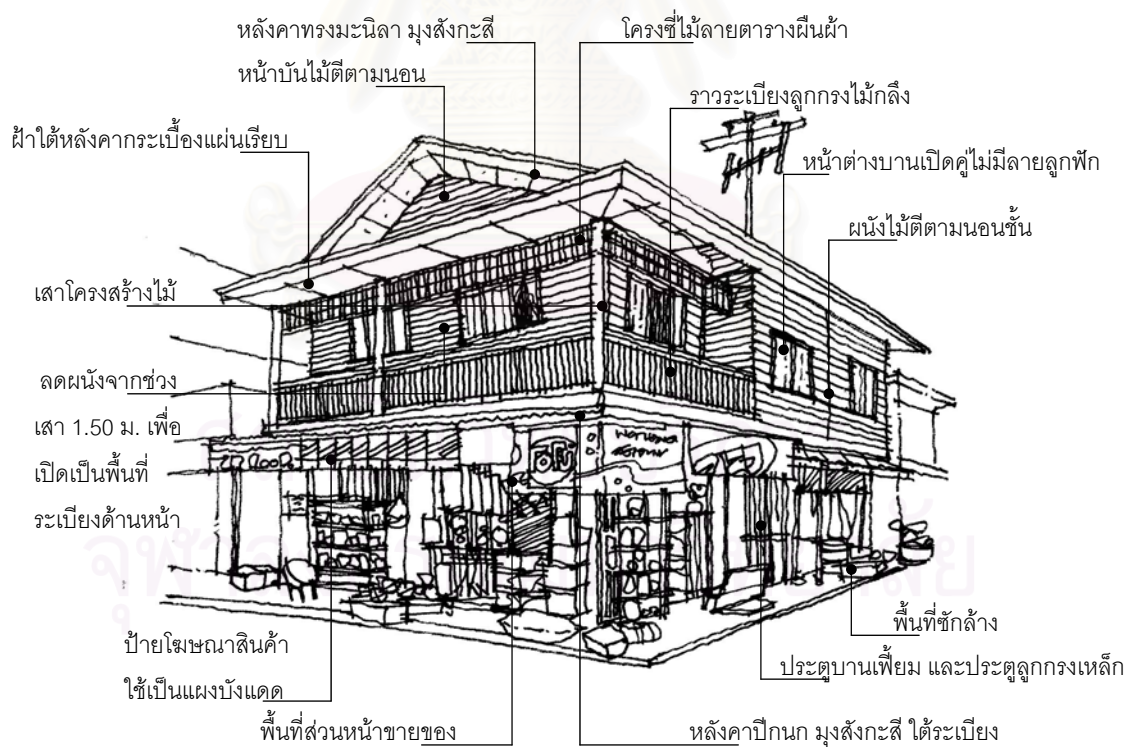
เรือนค้าขายหลังนี้โดดเด่นในลักษณะการร่นระยะผนังทำให้รูปด้านมีมิติชัดลึกขึ้นจากการเป็นด้านเรียบเสมอกันหมด กอปรกับขนาดสัดส่วนอาคารที่มีความกะทัดรัดคล้ายกับเรือนพักอาศัยหลังหนึ่ง เมื่อตั้งในตำแหน่งทางช่วงก่อโค้ง ขนาดมวลของอาคารกับความกว้างถนนที่เปลี่ยนแปลงจากเล็กสู่ใหญ่ เกิดเป็นจุดเด่นได้ด้วยความแตกต่างของสัดส่วนอาคารกับสภาพแวดล้อมขึ้นมา

ภาพที่ 3.51 ทศนียภาพเรือนค้าขายแบบเรือนเดี่ยว กรณีศึกษา ข
ที่มา : ภาพร่างจากการสำรวจพื้นที่

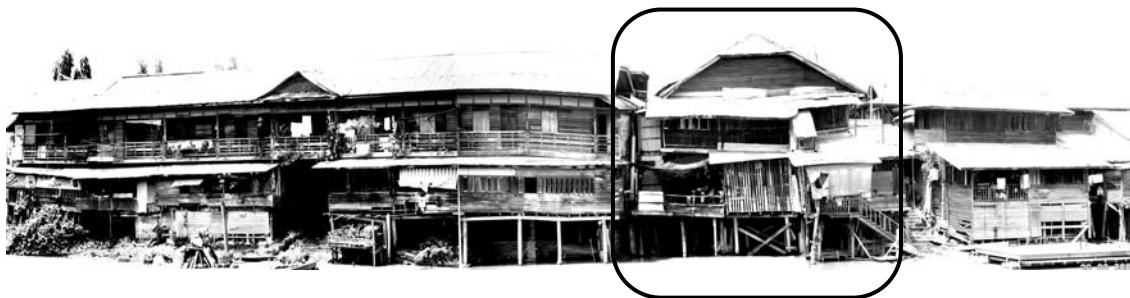
ภาพที่ 3.52 มุมมองเรือนค้าขายแบบเรือนเดี่ยว กรณีศึกษา ค จากด้านแม่น้ำ
ที่มา : ภาพถ่ายจากการสำรวจพื้นที่

เรือนไม้บนถนนเรียบนที่ติดกับเรือนตลาดเก่าแก่เนี้ยม เป็นเรือนไม้สองห้อง แบ่งเป็น 3 ช่วงเสาความกว้างของช่วงเสา 3.50 เมตรเท่า ๆ กัน ส่วนด้านตั้งฉากกับถนนและแม่น้ำสุพรรณบุรี จากถนนเรียบนที่แบ่งเป็น 4 ช่วงเสา ช่วงละ 4.00 เมตร 3 ช่วง และช่วงสุดท้าย 2.50 เมตร เป็นพื้นที่ที่ต่อเติมออกไป ตัวเรือนแบ่งเป็นห้องร้านค้าสองห้อง ห้องละ 1 ช่วงเสาและ 2 ช่วงเสา ถัดไป

ด้านหลังมีระเบียงริมน้ำความกว้างประมาณ 1.20 เมตร เป็นพื้นที่ตากผ้าและซักล้าง เรือนหนึ่งห้องนี้ไม่มีการพักอาศัยเป็นพื้นที่ขายของและเก็บของแต่เพียงอย่างเดียว ส่วนอีกสองห้องเป็นร้านค้าและบ้านพักอาศัย ชั้นบนของส่วนที่มีพื้นที่พักอาศัย จัดพื้นที่เป็นห้องนอนสองห้องและพื้นที่โถง มีระเบียงเปิดมุมมองออกทั้งด้านถนนเรียบนที่และด้านแม่น้ำ

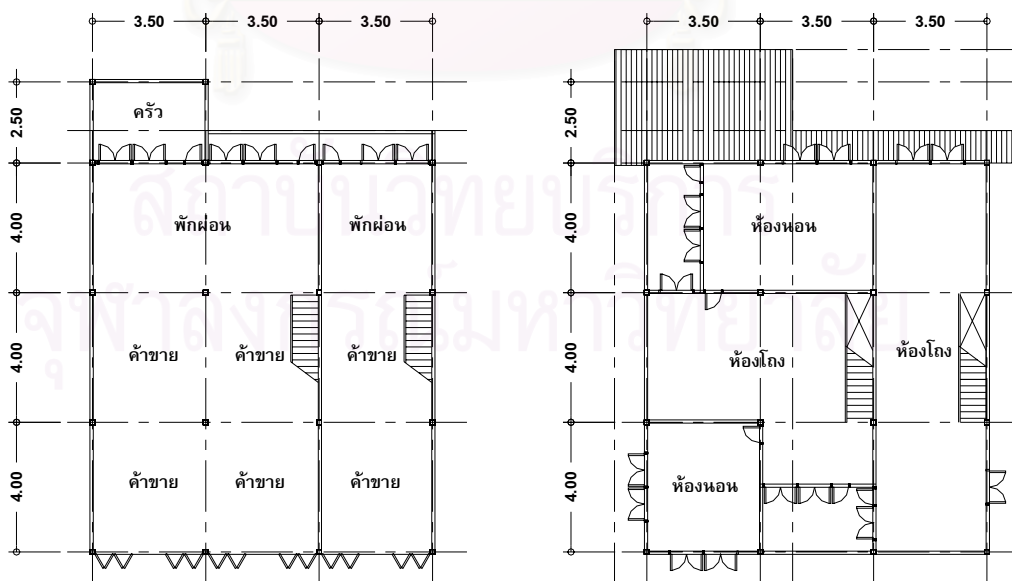
วัสดุอาคารใช้ไม้เป็นวัสดุหลักทั้งในส่วนโครงสร้าง และส่วนตกแต่งเช่น ราวกันตก ช่องลมเหนือประตูและบริเวณระหว่างหัวเสาได้ขายคาของส่วนระเบียง มีการใช้สังกะสีมาเสริมแทนส่วนที่เสียหายบางส่วน หลังคาทรงจั่วหัดดแบบยุโรป

ภาพที่ 3.53 ภาพแสดงแปลนพื้นชั้นล่าง – บน เรือนค้าขายแบบเรือนเดี่ยว กรณีศึกษา ค
ที่มา : ภาพร่างจากการสำรวจพื้นที่

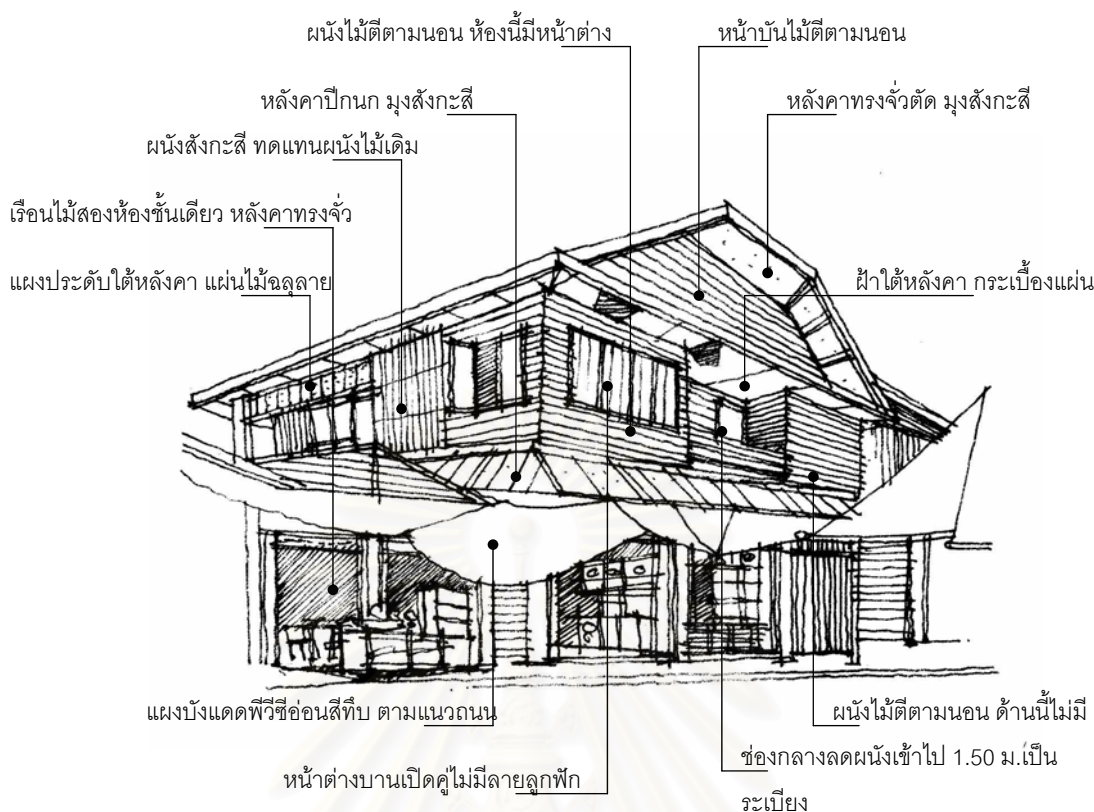
ภาพที่ 3.54 ทศนิยมภาพเรือนค้าขายแบบเรือนเดี่ยว กรณีศึกษา ค
ที่มา : ภาพร่างจากการสำรวจพื้นที่

สภาพปัจจุบันเรือนหลังนี้มีสภาพทรุดโทรมเนื่องจากการที่เป็นอาคารริมน้ำ เช่นตลาดเก่าแก่เนี้ยมที่อยู่ข้าง ๆ กัน การพังทลายจากการกัดเซาะของน้ำ ความชื้นและปลวกที่รบกวนสภาพอาคารจึงมีเป็นสิ่งที่น่าวิตกต่อการพังทลายและอันตรายที่อาจเกิดในภายภาคหน้าได้

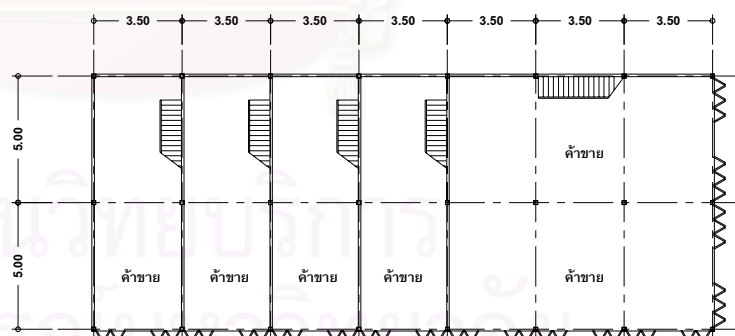
ภาพที่ 3.57 ภาพแสดงแปลนพื้นที่ชั้น
บนเรือนค้าขายแบบเรือนแถว
ต่อเนื่อง กรณีศึกษา ก
ที่มา : ภาพร่างจากการสำรวจพื้นที่

เรือนค้าขายหลังนี้แบ่งช่วงเสาทั้งหมดเป็น 7 ช่วงหรือ 7 ห้อง สามห้องที่อยู่ฝั่งถนนเลียบบนที่เป็นพื้นที่ค้าขายในส่วนของร้านกาแฟโบราณ ส่วนที่เหลืออีก 4 ห้องเป็นพื้นที่ร้านค้าในรูปแบบอื่น ๆ ช่วงเสามีระยะต่อช่วง 3.50 เมตร และด้านติดกับถนนเลียบบนที่ แบ่งเป็น 2 ช่วง ๆ ละ 5.00 เมตร ชั้นล่างส่วนติดกับถนนทุกด้านเป็นประตูบานเฟี้ยมไม้แกะลายลูกฟัก ผนังส่วนติดกับเรือนแถวเดียวกันเป็นผนังโครงคร่าวไม้ตีไม้ซ้อนทับกัน ชั้นสองในส่วนเก็บของ ผนังและผนังใช้ไม้เป็นวัสดุหลักในการติดตั้ง มีระเบียงภายนอกเปิดออกไปด้วยประตูบานเปิดคู่ไม้ (ในปัจจุบันเรือนแถวเดียวกันมีการปรับปรุงพื้นที่ต่างกันไปตามวัตถุประสงค์ของเจ้าของร้าน) รูปแบบหน้าต่างเป็นบานเปิดทั่วไป

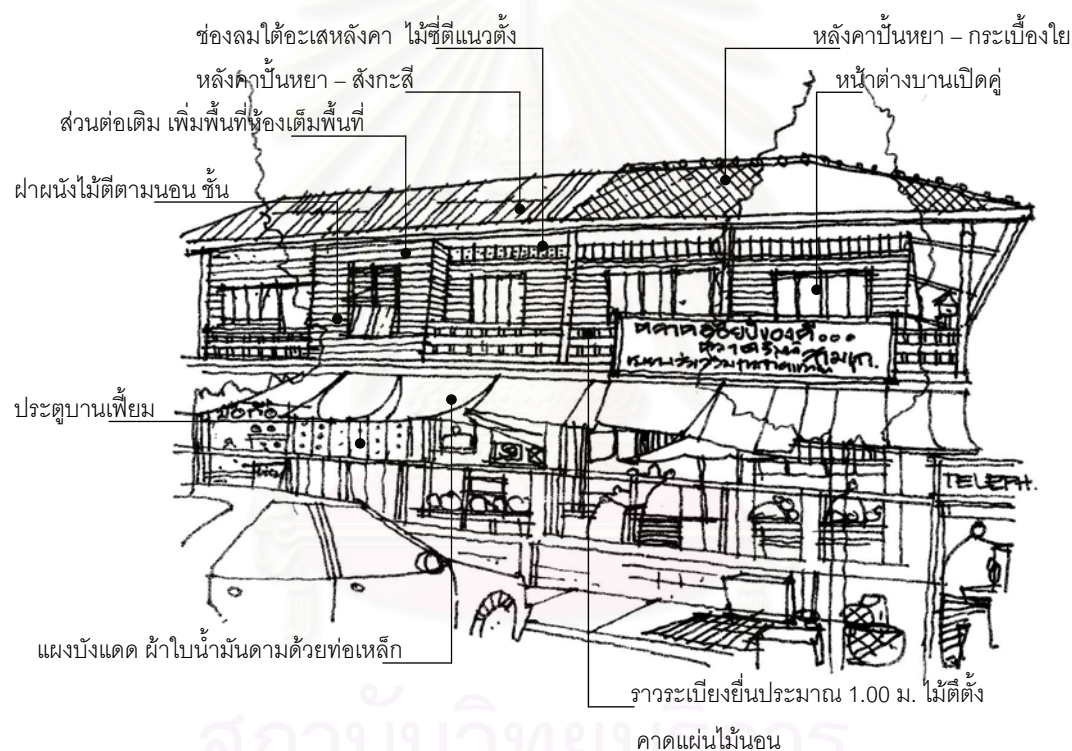
องค์ประกอบของรายละเอียดทางสถาปัตยกรรม ตัวอาคารเรือนไม้มีการนำลายฉลุไม้ประดับเป็นช่องลมเหนือประตูบานเฟี้ยม การติดตั้งแผ่นไม้ฉลุลายจะวางเรียงชิดกันต่อเนื่องจนจบช่วงเสา บางส่วนที่เสียหายหรือชำรุดจะเปลี่ยนรูปแบบเป็นการตีไม้แนวตั้งเว้นระยะห่างกันประมาณ 0.20 เมตร ทดแทนในส่วนที่ขาดหายไป ช่วงของเรือนแถวไม้ในร้านอื่น ๆ ก็ปฏิบัติในลักษณะเดียวกัน

ภาพที่ 3.58 ทักษะถ่ายภาพเรือนค้าขายแบบเรือนแถวต่อเนื่อง กรณีศึกษา ก
