แนวทางการอนุรักษ์และพัฒนาพื้นที่ชุ่มน้ำตลิ่งสามชุก จังหวัดสุพรรณบุรี

วิทยานิพนธ์นี้เป็นส่วนหนึ่งของการศึกษาตามหลักสูตรปริญญาสถาปัตยกรรมศาสตรมหาบัณฑิต

ปีการศึกษา 2547

CONSERVATION AND DEVELOPMENT GUIDELINES FOR TALAD SAMCHUK
COMMUNITY, SUPHAN BURI PROVINCE

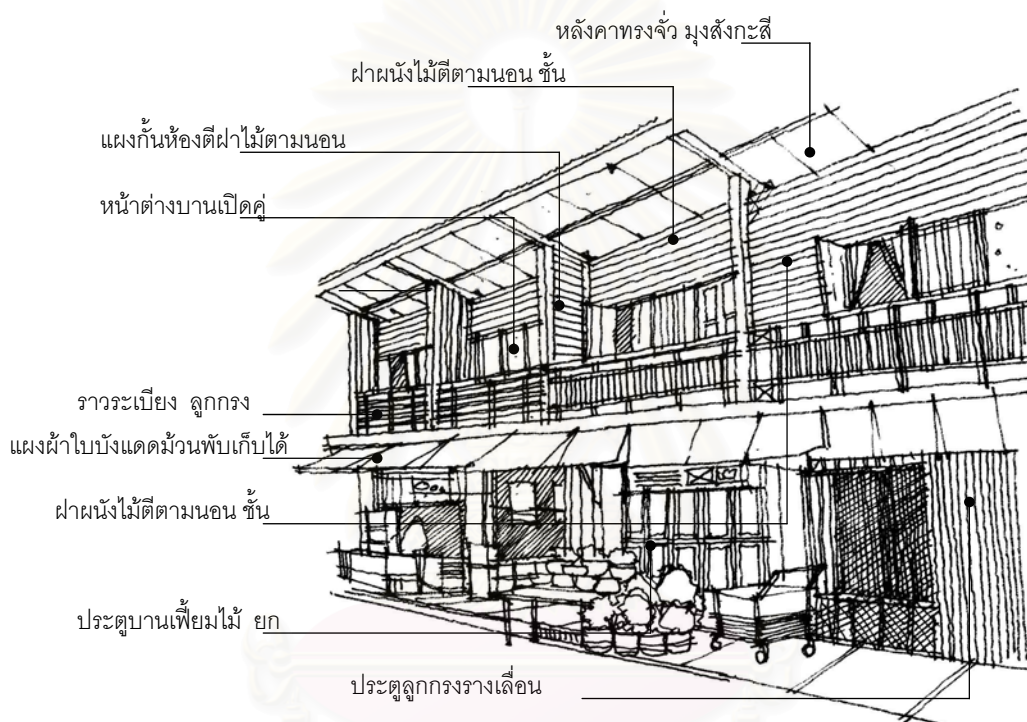
ภาพที่ 3.59 ทศนิยมภาพเรือนค้าขายแบบเรือนแถวต่อเนื่อง กรณีศึกษา ข
ที่มา : ภาพร่างจากการสำรวจพื้นที่

กรณีศึกษา ข เป็นเรือนที่มีระเบียงชั้นที่สอง ราวกันตกเป็นราวลูกกรงไม้ตีตารางตั้งและนอน (ดูภาพที่ 3.59 ประกอบ) ต่างจากการใช้ลูกกรงไม้กลิ้งในส่วนอื่น ๆ ประตูเป็นบานเฟี้ยมไม้ บางหลังมีการเปลี่ยนแปลงใช้ประตูเหล็กแทนของเดิม หลังคาทรงจั่วที่มุงด้วยวัสดุประเภทสังกะสี ตัวอาคารไม่มีการทำปีกนกยื่นบังแดด ส่วนใหญ่จะชิงท้อเหล็กกางผ้าใบพลาสติกแบบม้วนเก็บได้ ด้านหลังของอาคารที่ชนกับเรือนหลังอื่น มีการเว้นพื้นที่ข้างหลังห่างกันประมาณ 2.00 เมตร เป็นพื้นที่เดินออกได้ และเป็นส่วนวางท่อระบายน้ำของชุมชน

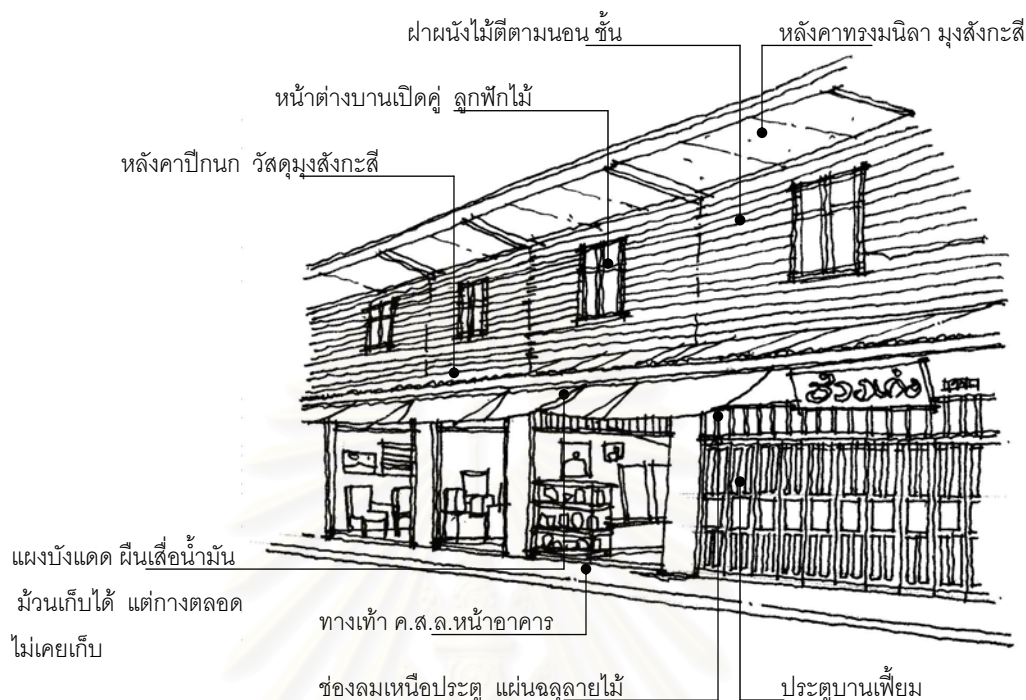
ภาพที่ 3.60 ทักษะภาพเรือนค้าขายแบบเรือนแถวต่อเนื่อง กรณีศึกษา ค
ที่มา : ภาพร่างจากการสำรวจพื้นที่

กรณีศึกษา ค จะแตกต่างกับกรณีศึกษา ข ในส่วนชั้นที่สองที่ไม่มีการทำระเบียง จะเป็นผนังตีฝ้าไม้ตามนอนเต็มพื้นที่ แต่มีการทำแผงกันแดดเป็นหลังคาปีกนกเหนือระดับคานพื้นชั้น 2 แทน โดยระยะยื่นที่ประมาณ 1.50 เมตร มุงด้วยสังกะสี หลังคาเป็นทรงจั่วเช่นเดียวกัน วัสดุมุงปัจจุบันเปลี่ยนมาใช้สังกะสี รูปแบบเรือนนี้เป็น

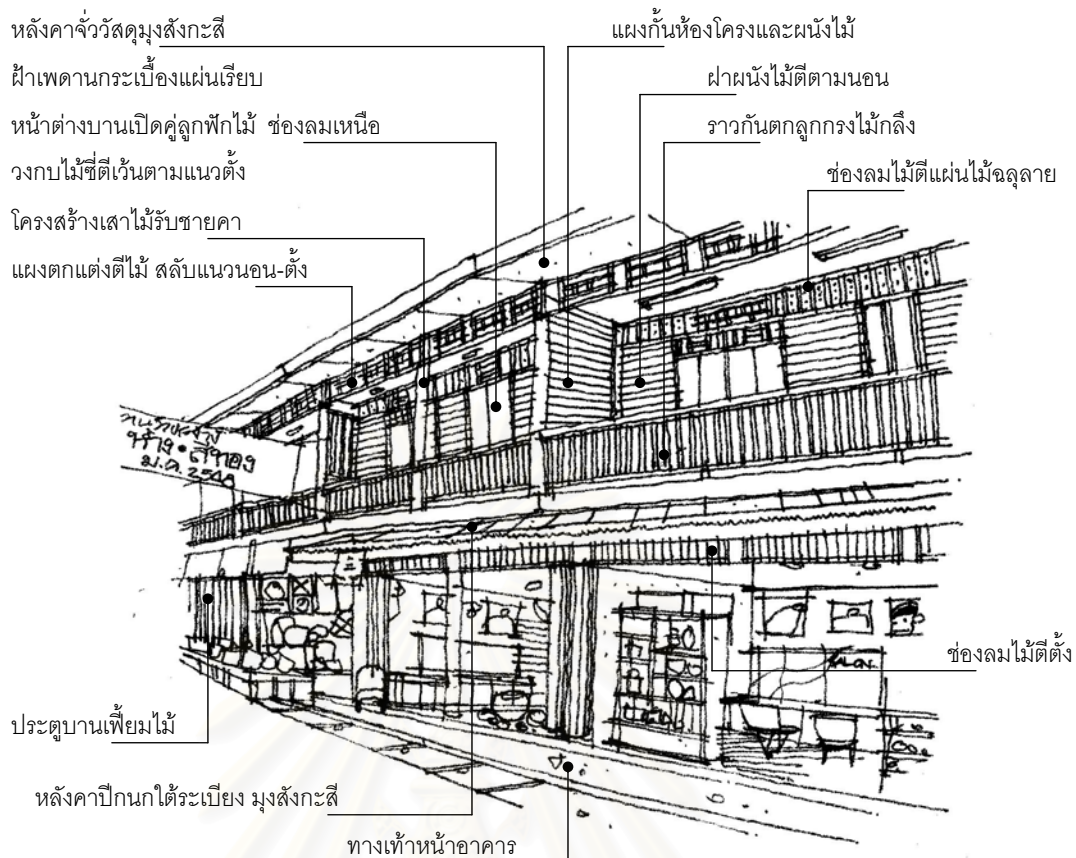
ภาพที่ 3.62 ทักษิณภาพเรือนค้าขายแบบเรือนแถวต่อเนื่อง กรณีศึกษาาง
 ที่มา : ภาพร่างจากการสำรวจพื้นที่

นอกจากเรือนที่นำมาอธิบายข้างต้น ตรงบริเวณถนนมิตรสัมพันธ์ ก็มีเรือนค้าขายที่น่าสนใจอีกเรือนหนึ่ง คือเรือนในกรณีศึกษา ข โดยเรือนหลังนี้อยู่ในตำแหน่งของทางโค้ง ทำให้การออกแบบมีการปรับมุมการวางแนว เสาร์รับกับแนวถนน เป็นการสร้างแกนที่บอกทิศทางอย่างมีจุดหมายขึ้นมา เรือนหลังนี้เป็นเรือนแบบเปิดห้อง แบ่งพื้นที่ส่วนขายเป็น 4 ร้าน ร้านละ 2 คูหา ชั้นสองเป็นพื้นที่ส่วนบุคคลเหมือนเรือนแถวในรูปแบบเรือนต่อเนื่องเรือนอื่น ๆ

ทรงหลังคาเป็นทรงจั่วไม่มีความซับซ้อน ในส่วนของรูปด้านอาคารให้รายละเอียดของการประดับไม้เน้นการใช้เส้นสายเชิงเรขาคณิตเป็นหลัก วัสดุหลักยังคงเป็นไม้ที่เป็นองค์ประกอบที่สำคัญของเรือนแถวไม้เช่นเดิม

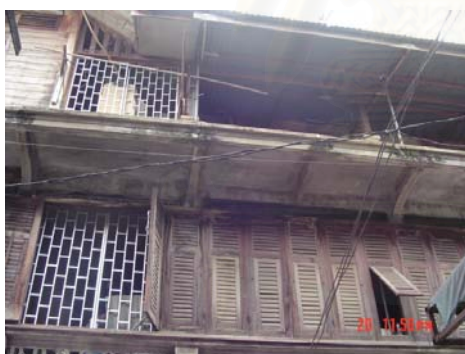
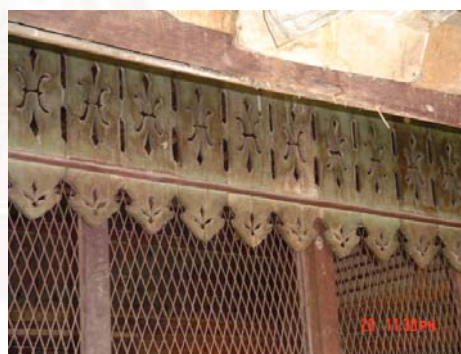
อาคารหลังนี้มีรายละเอียดทางสถาปัตยกรรมที่น่าสนใจอยู่ในเรื่องแบบแผนของรายละเอียดทางสถาปัตยกรรมที่ใช้ เช่นในส่วนของหน้าต่างที่ใช้เป็นช่องเปิดของอาคาร โดยทั่วไปในพื้นที่ตลาดสามชุกนั้นอาคารต่าง ๆ มักจะนิยมใช้ช่องเปิดเป็นแบบบานเปิดลูกฟักไม้ หรือบางอาคารก็เป็นบานกระทุ้งแบบบานเกล็ดได้อย่างใดอย่างหนึ่ง ชั้นล่างประตูทางเข้ายังเป็นลักษณะเดียวกับเรือนค้าขายอื่น ๆ คือใช้ประตูไม้บานเฟี้ยม จัดวางแบบประตูเต็มช่วงเสา (Bay Doors) ตรงมุมอาคาร ถนนเลียบบนที่มีต้นกระดังงาจีนอายุใกล้เคียงกับอาคารโดยประมาณ 100 ปีกว่าพันตัวได้ขึ้นไปตามแนวมุมเสากลมกลืนเป็นส่วนเดียวกับอาคาร หน้าต่างในชั้นสองและสามใช้รูปแบบเดียวกันทั้งหมด คือนี้ลักษณะของหน้าต่างเป็นแบบผสมผสาน เป็นบานเปิดคู่ที่มีบานเกล็ดแบบเปิดกระทุ้งซ่อนอยู่ในบานเดียวกัน รายละเอียดของส่วนช่องโถงเหนือประตูและหน้าต่างก็มีการแกะสลักลายไม้เป็นลวดลายรดน้ำในสถาปัตยกรรมไทย อย่างมีชั้นเชิงอ่อนช้อยสวยงาม ทรงหลังคาเป็นแบบหน้าจั่วที่มีการตัดมุมบนจั่วเป็นแบบปั้นหยา ค้ำยันของอาคารก็เป็นค้ำยันปูนปั้นที่มีการบรรจงปั้นปูนอย่างประณีตบรรจงแสดงถึงแบบแผนการออกแบบอย่างตั้งใจ ทำให้อาคารชุดนี้เป็นสถาปัตยกรรมที่มีความงดงามมากเป็นพิเศษในพื้นที่ชุมชนตลาดสามชุกแห่งนี้

ภาพที่ 3.64 การใช้จัดวางหน้าต่างแบบเต็มช่วงเสาของบ้านชุนจันงค์

ภาพที่ 3.65 ลวดลายไม้ประดับแบบลายฉลุ

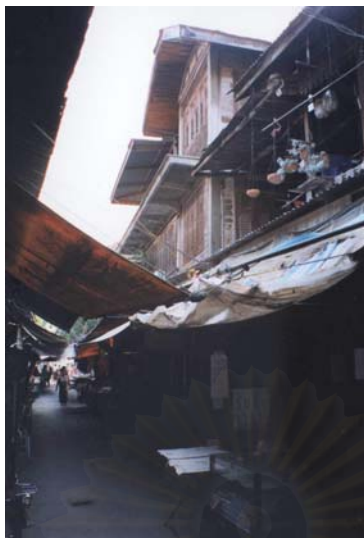
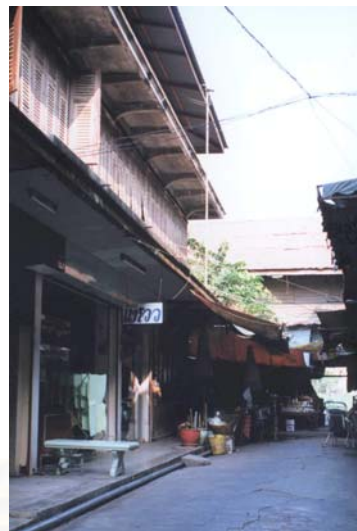
ในปัจจุบันเรือนไม้หลังนี้ใช้เป็นอาคารเพื่อการค้าขายและอยู่อาศัยแบบเรือนอื่น ๆ พื้นที่ในชั้นล่างมีการใช้เป็นพื้นที่ค้าขายบางส่วนของอาคาร บางส่วนมีการปิดการใช้งาน ในชั้นบนมีการพักอาศัยเพียงคูหาเดียว ที่เหลือไม่มีการใช้งาน ส่วนในชั้นที่สามเป็นพื้นที่ว่างปราศจากการใช้งาน เนื่องจากโครงสร้างในสองชั้นแรกนั้นเป็นคอนกรีต ส่วนในชั้นที่สามเป็นโครงสร้างแบบไม้ต่อขึ้นไป ซึ่งปัจจุบันมีการชำรุดทรุดโทรมอย่างมากจึงต้องปิดการใช้งานเพื่อความปลอดภัย

ภาพที่ 3.66 มุมมองบ้านขุนจ้านงค์จากถนนเลียบบนที่

ภาพที่ 3.67 มุมมองบ้านขุนจ้านงค์จากซอย 2

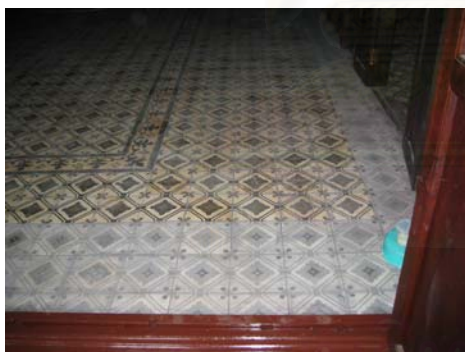
ระบบการวางเสาเป็นระบบตาราง โครงสร้างหลักใช้โครงสร้างคอนกรีตเสริมเหล็ก วัสดุปูพื้นใช้กระเบื้องเซรามิคเคลือบด้าน เป็นวัสดุที่สั่งนำเข้าจากประเทศจีน โครงสร้างบันไดใช้ไม้เนื้อแข็ง โครงสร้างหลังคาเป็นโครงสร้างไม้และปูกระเบื้องหางว่าวเป็นวัสดุมุง หลังคามีรูปแบบที่ซับซ้อนกว่ารูปแบบของเรือนค้าขายในส่วนอื่นๆ ของพื้นที่

ภาพที่ 3.68 ลายกระเบื้องปูพื้นภายในบ้านขุนจ้านงค์

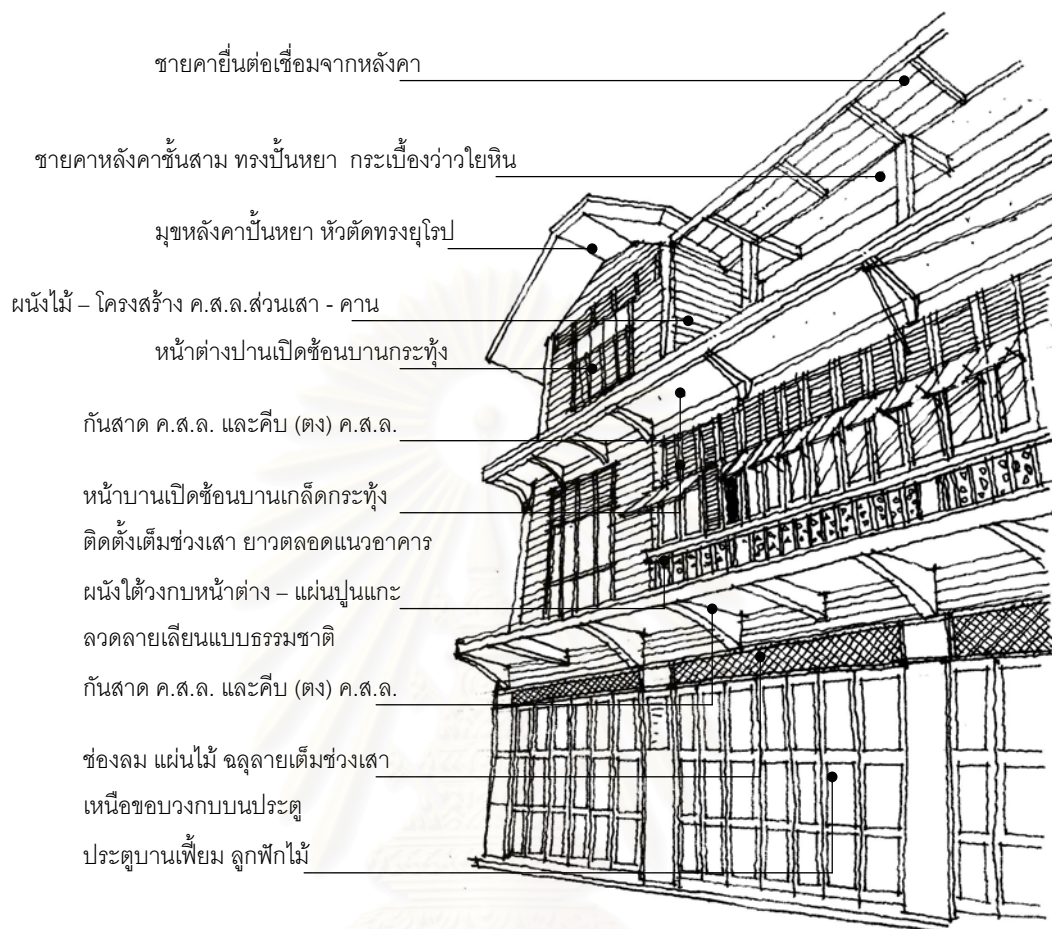
ภาพที่ 3.70 ทักษิณภาพของบ้านขุนจำนงค์

ชายคายื่นต่อเชื่อมจากหลังคา

ชายคาหลังคาชั้นสาม ทรงปั้นหย่า กระเบื้องว่าวยิหิน

มุขหลังคาปั้นหย่า หัวตัดทรงยุโรป

ผนังไม้ - โครงสร้าง ค.ส.ล. ส่วนเสา - คาน

หน้าต่างบานเปิดซ้อนบานกระทุ้ง

กันสาด ค.ส.ล. และคืบ (ตง) ค.ส.ล.

หน้าบานเปิดซ้อนบานเกล็ดกระทุ้ง

ติดตั้งเต็มช่วงเสา ยาวตลอดแนวอาคาร

ผนังใต้วงกบหน้าต่าง - แผ่นปูนแกะ

ช่องลม ผนังไม้ อนุญาตเต็มช่วงเสา

ประตูบานเฟี้ยม ลูกพิ๊กไม้

ในแต่ละช่วงเสาของอาคารมีความกว้างของช่วงเสาประมาณ 4.00 เมตร รูปทรงที่นอกเหนือจากความสูงถึงสามชั้น ที่เป็นอาคารที่สูงที่สุดในพื้นที่แล้ว และตำแหน่งที่อยู่ในมุมถนนของพื้นที่หลังคาของอาคารยังถูกออกแบบให้แตกตัวเป็นสองทาง ในส่วนของพื้นที่หลังคาที่เหลือกก็ทิ้งชายคาลงมาแทน ทำให้เกิดเป็นหน้าจั่วที่เด่นชัดในสองด้านถนนเป็นความตั้งใจในการวางผังอาคารอย่างชาญฉลาด ทำให้อาคารมีจังหวะของสัดส่วน

หลังคาที่สวยงามเหมาะสมยิ่ง ในแต่ละชั้นของอาคารก็มีการทำชายคาแบบปีกนกเหนือช่องแสงของอาคารตามแบบฉบับของสถาปัตยกรรมในภูมิภาคนี้ทั่วไป

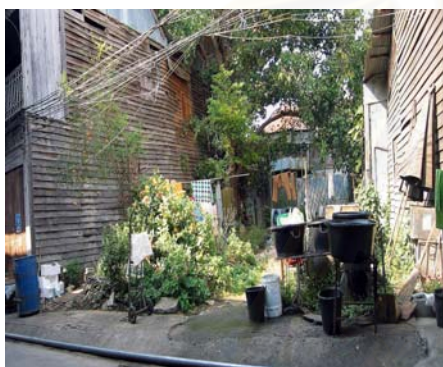
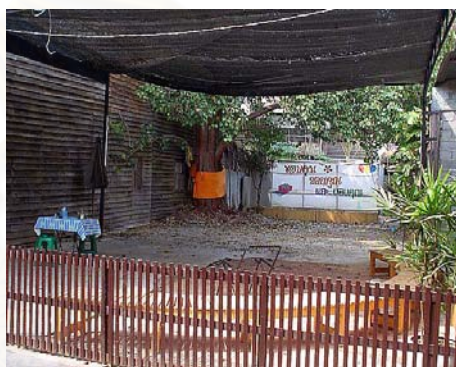
ภาพที่ 4.18 พื้นที่ลานโพธิ์ ซอย 2 ไม่มีมีการใช้งานก่อนการการปรับปรุง (ซ้าย)
ภาพที่ 4.19 พื้นที่ลานโพธิ์ ซอย 2 พัฒนาพื้นที่เป็นลานกิจกรรมในชุมชน (ขวา)
ที่มา : ภาพถ่ายจากการสำรวจพื้นที่

พื้นที่ว่างจุดหนึ่งที่เป็นพื้นที่ว่างดั้งเดิมมานาน คือลานโพธิ์ในซอย 2 ติดกับร้านทำผมชื่อ ร้านแหว เป็นช่องว่างเว้นไว้เนื่องจากมีต้นโพธิ์ที่กล่าวกันว่ามีอายุร่วม 200 ปี แต่เท็จจริงแค่ไหนก็ไม่มีใครทราบ เนื่องจากส่วนมากเห็นมานานตั้งแต่โตมา เรือนแถวค้าขายที่ปลูกต่อเนื่องกันจึงเว้นพื้นที่นี้สำหรับต้นโพธิ์ เด็กจะไปใช้พื้นที่เป็นลานกิจกรรมบ่อยครั้งในช่วงปัจจุบัน เนื่องจากแต่เดิมเป็นพื้นที่กร้าง แต่เดี๋ยวนี้ได้เทศบาลปรับพื้นที่อย่างดี กิจกรรมส่วนใหญ่จะเป็นที่นั่งเล่นดนตรีเป็นหลัก ไม่มีใครไปใช้เป็นลานกีฬาเนื่องจากกลัวทำเสียงดังกบปรกกับลูกฟุตบอลหรือบาสเก็ตบอลทำความเสียหายแก่บ้านเรือน ระยะเวลาเมื่อมีนักดนตรีก็จะมีกองเชียร์อย่างผู้สูงวัยไปนั่งดู เป็นกิจกรรมยามว่างที่สนุกสนานไปอีกแบบหนึ่ง ลานนี้ยังเป็นพื้นที่ชุมนุมชนย่อย ในการประชุมแลกเปลี่ยนความคิดเห็นทางสังคมในพื้นที่และจัดงานรื่นเริงในบางครั้ง

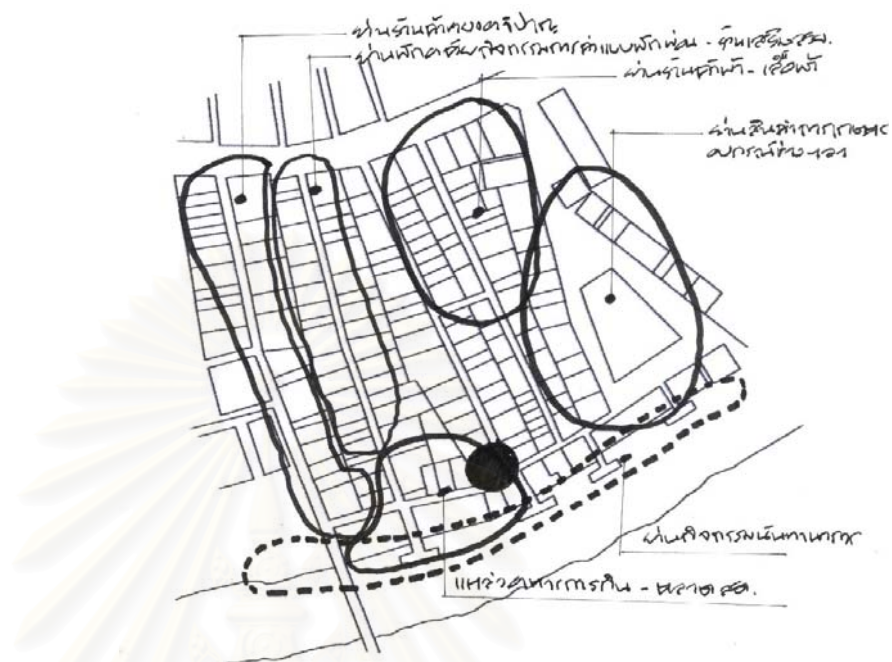
แผนที่ 4.5 การเกิดกลุ่มย่านกิจกรรมการค้าย่อยในศูนย์กลางรวม
ที่มา : ภาพร่างจากการสำรวจพื้นที่

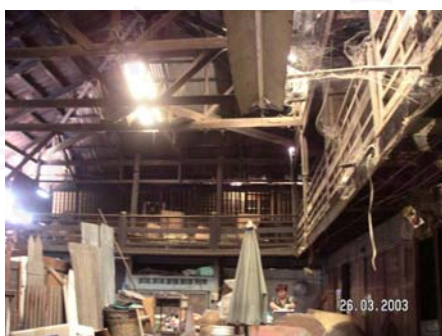
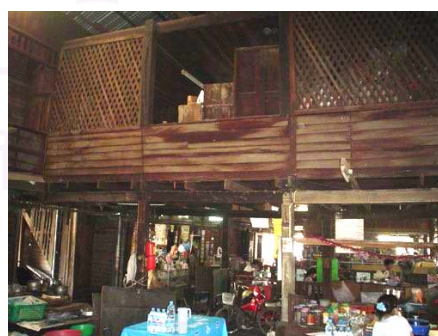
ภาพที่ 4.20 สภาพภายในพื้นที่ก่อนการปรับปรุง (ขวา)

ภาพที่ 4.21 บรรยากาศร้านอาหารภายในพื้นที่ หลังปรับปรุงอาคาร (ซ้าย)

ตลาดอาหารในช่วงเช้าจะรองรับปากท้องของคนสามชุกในบริเวณถนนเลียบบนที่ โดยใช้พื้นที่ในอาคารตลาดเก่าแก่เนี่ยม หรือตลาดเจ้าหมอนในปัจจุบัน เป็นอาคารสองชั้นตั้งอยู่ขนานกับถนนเลียบบนที่ริมฝั่งแม่น้ำสุพรรณบุรี นำเสียดายตรงที่เมื่อเข้าไปแล้วไม่สามารถมองเห็นแม่น้ำได้เนื่องจากด้านแม่น้ำเป็นอาคารต่อเนื่องสองชั้น มีการปิดเพื่อใช้เป็นพื้นที่เก็บของ สิ่งนี้เป็นส่วนด้อยของพื้นที่ที่ทำให้คนกับแม่น้ำขาดปฏิสัมพันธ์ในเรื่องของมุมมองไปอย่างสิ้นเชิง

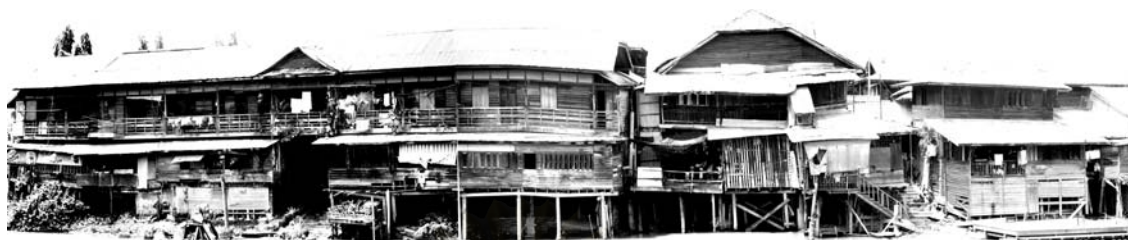
ภาพที่ 4.40 สภาพความเสื่อมโทรมทางกายภาพของอาคารริมน้ำ
ที่มา : ภาพถ่ายจากการสำรวจในพื้นที่

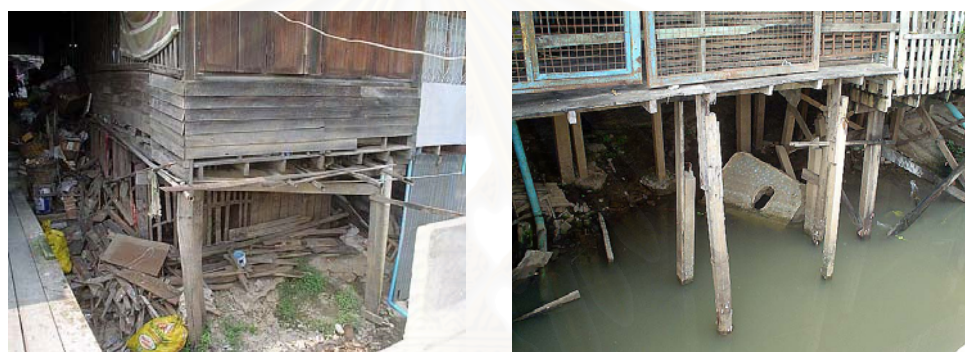
ภาพที่ 4.41 สภาพความทรุดโทรมของโครงสร้างและอาคารในส่วนริมน้ำ (ซ้าย)
ภาพที่ 4.42 การพยายามเสริมโครงสร้างในส่วนของพื้นที่ต่อเติมของตัวอาคาร (ขวา)
ที่มา : ภาพถ่ายจากการสำรวจในพื้นที่

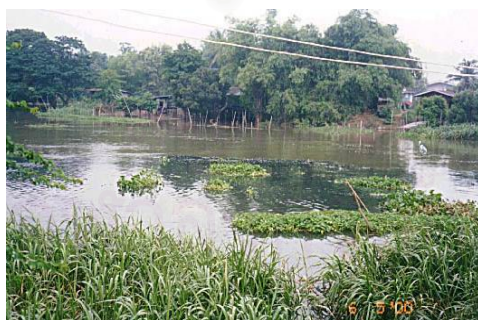
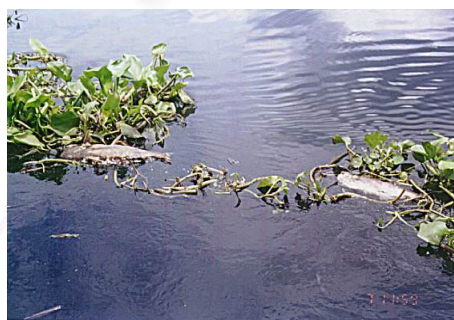
ภาพที่ 5.1 การก่อดักของผักตบชวาและเทน้ำทิ้งจากแหล่งชุมชน (ซ้าย)

ภาพที่ 5.2 สภาพการเน่าเสียของแม่น้ำท่าจีน (ขวา)

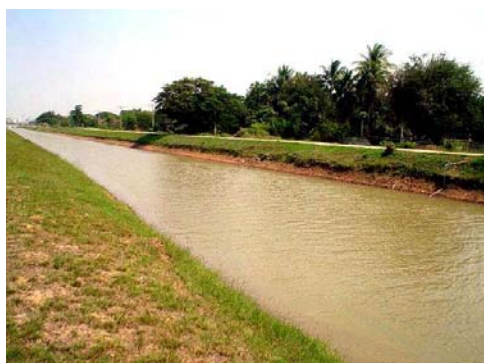
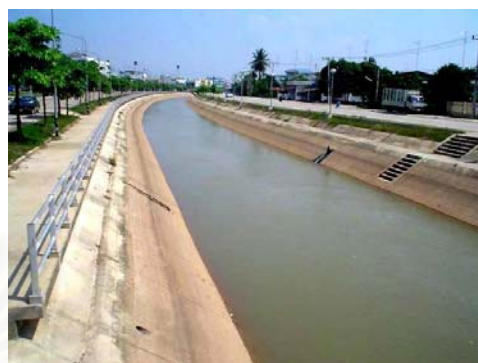
ด้วยภูมิสภาพทางกายภาพของพื้นที่สามชุกเป็นที่ราบลุ่มแม่น้ำ และพื้นที่หลักของเขตโดยส่วนใหญ่เป็นพื้นที่เกษตรกรรม การพัฒนาโครงสร้างหลักคือการส่งเสริมระบบสาธารณูปโภคระบบเชื่อมโยงเครือข่ายทั้งในรูปของการก่อสร้างถนนหนทางอำนวยความสะดวกและการปรับปรุงระบบคลองชลประทานเพื่อตอบสนองพื้นที่การเกษตร ระบบถนนที่เกิดขึ้นในพื้นที่เพื่อการเข้าถึงย่านเกษตรกรรมของชุมชนเป็นการสร้างถนนเลียบคลองชลประทาน คลองส่งน้ำจึงมีการสร้างขอบหรือกำแพงกันดิน ค.ส.ล.ตามชายฝั่งคลองส่งน้ำเพื่อเป็นการป้องกันการเซาะขอบตลิ่ง การพัฒนาในส่วนนี้ข้อดีคือการสร้างความเจริญในส่วนของการป้องกันโครงสร้างทางด้านการคมนาคมอย่างถนนหนทางตามที่กล่าวถึงนั้น คือการสูญเสียความรู้สึกร่วมของการใช้ประโยชน์จากคลองที่แต่เดิมเคยเป็นพื้นที่กิจกรรมทางน้ำอย่างการใช้เป็นแหล่งนันทนาการของคนในพื้นที่ เช่นใช้เป็นที่ว่ายน้ำของกลุ่มเด็ก ๆ ในตลาดสามชุก เนื่องด้วยในปี 2545 มีอุบัติเหตุทางน้ำจากการที่ เด็กลงไปเล่นน้ำและไม่สามารรถไต่ขึ้นสู่ชายฝั่งอย่างที่เคย เนื่องจากความชันขององศาที่ทำขอบกำแพงกอบปรักกับความลื่นของผิว ค.ส.ล. ที่แตกต่างจากชายตลิ่งที่เป็นแนวธรรมชาติอย่างที่เคยเป็นกลุ่มพีชริมน้ำและหญ้าให้จับหรือเกาะเกี่ยวได้ ปัญหาของการจมน้ำของเด็กหรือกลุ่มวัยรุ่นที่มาใช้พื้นที่เพื่อดำเนินกิจกรรมทางน้ำจึงเป็นจุดเปลี่ยนที่ทำให้ภาพลักษณ์ของพื้นที่คลองที่มีชีวิตชีวาแบบคลองชนบทได้สูญหายไป ในการป้องกันในระดับแรกคือการชี้แจงถึงความปลอดภัยในการทำกิจกรรมกับคลองดังกล่าว แต่ก็เป็นการลำบากในการป้องกันเนื่องจากในระยะที่สิ้นสุดของการก่อสร้างแนวตลิ่งดังกล่าว ความผูกพันและความคุ้นเคยของการละเล่นกับน้ำของคนในพื้นที่เป็นสิ่งที่ทำให้เด็ก ๆ ขาดความรอบคอบและความคะนองตามวัยจนเกิดเหตุการณ์ และแม้ในภายหลังมีการทำเสริมขั้นบันไดเพิ่มเติมตามจุด

ต่าง ๆ แต่ก็ป้องกันการได้ในระดับหนึ่ง อุบัติเหตุกรณีนี้ก็ยังคงมีต่อเนื่องจนมีการออกมาตรการห้ามเล่นน้ำในช่วงน้ำขึ้นเมื่อมีการปล่อยน้ำจากเขื่อนปากน้ำทางคลองขอม

ภาพที่ 5.7 สภาพเดิมของริมฝั่งคลองส่งน้ำในพื้นที่ (ซ้าย)

ภาพที่ 5.8 สภาพริมฝั่งของคลองส่งน้ำในพื้นที่ที่มีการปรับปรุง (ขวา)

กรณีศึกษาข้างนี้เป็นผลจากการพัฒนาพื้นที่ ที่สร้างเสริมรูปแบบความเจริญทางกายภาพโครงสร้างของชุมชน และพร้อมกับการสูญเสียบรรยากาศของภาพลักษณ์ของความเป็นชุมชนชนบทที่คนนั้นอยู่ร่วมกับคลอง และแม่น้ำ ตามความต้องการของรูปแบบกิจกรรมที่เกิดขึ้นตามความประสงค์ของคนในพื้นที่ ทั้งนี้นอกจากการที่ชุมชนไม่สามารถใช้ประโยชน์จากการนันทนาการทางน้ำโดยตรง แต่ต้องปรับรูปแบบกิจกรรมโดยเปลี่ยนมาเป็นการสัมผัสทางมุมมองแทน ซึ่งในจุดนี้เป็นสิ่งที่ทางหน่วยงานภาครัฐจำเป็นต้องมองภาพรวมของการพัฒนาโครงสร้างทางกายภาพของชุมชนเป็นประเด็นสำคัญ ซึ่งเป็นกรณีศึกษาหนึ่งที่น่าสนใจในการออกแบบภูมิทัศน์ของชุมชนที่มีผลกระทบต่อวิถีการดำเนินชีวิตพอสมควร ซึ่งกรณีดังกล่าวถึงในเบื้องต้นนี้จึงเป็นบทเรียนหนึ่งของโครงการพัฒนาพื้นที่ชุมชนย่านตลาดสามชุก ที่ขาดการเข้าถึงในรายละเอียดของแนวคิดเบื้องต้นจากผู้บริหารพื้นที่ และเป็นบทเรียนที่สำคัญของการปรับปรุงแนวทางการพัฒนาที่เริ่มมีการวางรายละเอียดของโครงสร้างที่เน้นการป้องกันในส่วนอื่น ๆ ตามมาภายหลัง

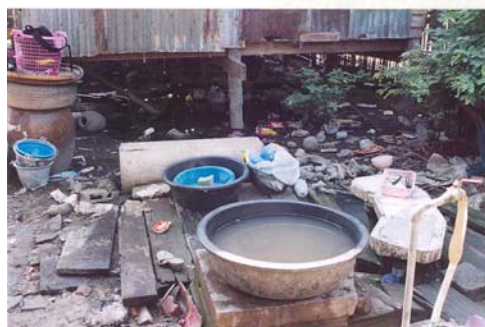
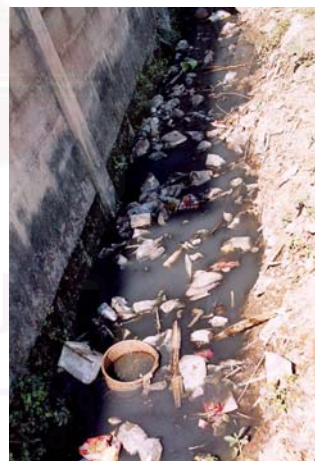
ภาพที่ 5.29 แหล่งน้ำเสียจากชุมชนต่างๆ ในพื้นที่ย่านศึกษา (ซ้าย)

ภาพที่ 5.30 สภาพการปล่อยน้ำเน่าเสียของชุมชน (ขวา)

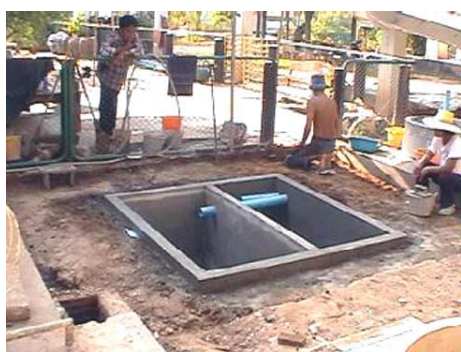
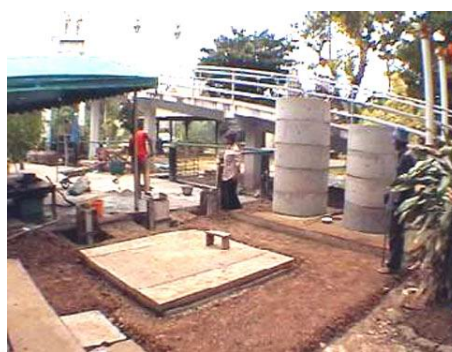
ในส่วนของการจัดการน้ำเสียก่อนปล่อยสู่แหล่ง เทศบาลตำบลสามชุกมุ่งเน้นการพัฒนาความรู้สู่ชุมชนในเรื่องของการจัดการสุขาภิบาลชุมชนด้วยการจัดทำแผนประชาสัมพันธ์เรื่องการทำปอดักไขมัน เนื่องจากพื้นที่ของชุมชนที่อยู่ริมน้ำเป็นส่วนใหญ่ เดิมทีการใช้แม่น้ำและลำคลองในพื้นที่มีการใช้อย่างเบ็ดเสร็จด้วยการทิ้งน้ำเสียจากการซักล้างทั้งส่วนของภาชนะและเสื้อผ้า ระบบนิเวศน์ของชุมชนนั้นมีโอกาสเสื่อมโทรมเป็นลำดับ แม้ว่าเมื่อเปรียบเทียบระดับความเสียหายของแม่น้ำท่าจีนในสวนอำเภอสามชุกและข้างเคียงมีความเสียหายเป็นปริมาณน้อยเมื่อเปรียบเทียบกับบางจังหวัดอย่างนครปฐม⁵⁹ หรือในพื้นที่ชุมชนเมืองขนาดใหญ่อย่างอำเภอเมือง แต่ความต่อเนื่องที่อยู่ในต้นตอเดียวกัน จึงจำเป็นต้องมีมาตรการป้องกันรวม อีกทั้งยังยานการค้าอย่างพื้นที่ตลาดเป็นพื้นที่สะสมไขมันจากการประกอบอาหาร ระบบการดักไขมันและปรับสภาพน้ำจึงเป็นมาตรการที่ชัดเจนที่สุดในการสื่อประชาสัมพันธ์อย่างทั่วถึง

ภาพที่ 5.31 การจัดสร้างบ่อบำบัดและบ่อดักไขมันในพื้นที่ต่าง ๆ 1 (ซ้าย)

ภาพที่ 5.32 การจัดสร้างบ่อบำบัดและบ่อดักไขมันในพื้นที่ต่าง ๆ 2 (ขวา)

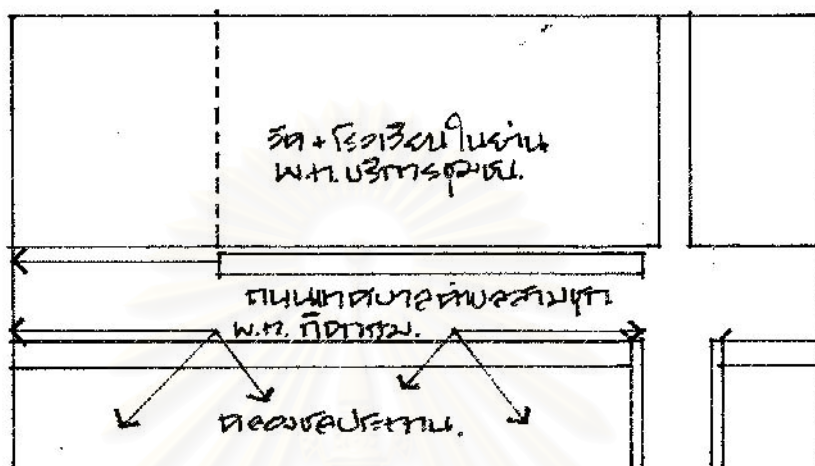
ภาพที่ 6.1 พื้นที่เสนอการจัดกิจกรรมงานเทศกาล “งานอาหารอร่อยดีที่สามชุก”

แนวทางเสนอแนะส่วนหนึ่งเพื่อเตรียมการแก้ไข คือการกำหนดสถานที่รองรับในการจัดกิจกรรมในปีถัดไป คือ ปี 2548 เป็นต้นไปนั้น หากมองภาพรวมการขยายประโยชน์ของพื้นที่แต่ให้รับแนวคิดถึงการเป็นพื้นที่ร่มน้ำอย่างเต็ม คือการใช้พื้นที่ในส่วนของถนนหน้าเทศบาลใหม่ ที่เป็นถนนเลียบบคลองชลประทาน โดยความกว้างและความยาวของเส้นทางสัญจรนี้ สามารถรองรับการขยายตัวของรูปแบบงานเทศกาลนี้ได้

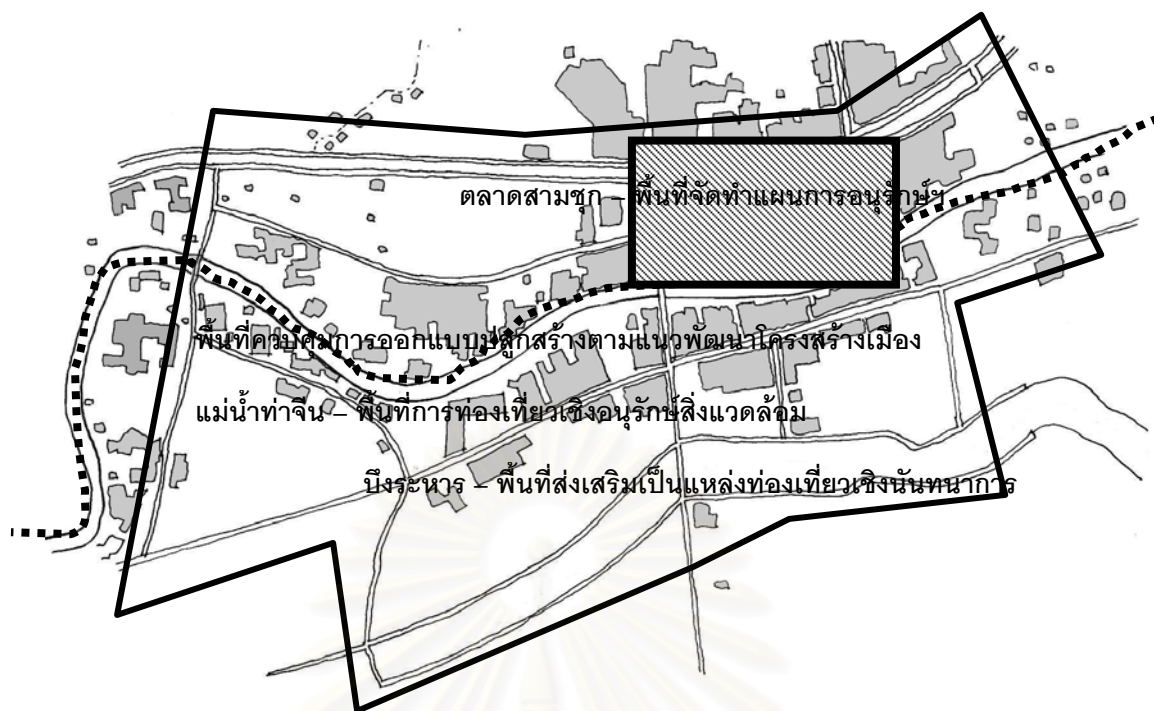
แผนที่ 6.1 พื้นที่อนุรักษ์และพื้นที่การพัฒนาเชิงอนุรักษ์ในย่านชุมชนตลาดสามซึก
ที่มา : ภาพร่างเสนอแนะประกอบการศึกษา

ด้วยลักษณะองค์ประกอบทางกายภาพชุมชนตามที่กล่าว ภาพลักษณ์ของการแบ่งพื้นที่ในการใช้ประโยชน์ที่ดินของย่านตลาดสามซึก มีความชัดเจนและมีขอบเขตการกำหนดภาพรวมในการวางแผนเพื่อการอนุรักษ์หรือการพัฒนาขยายเมืองง่ายต่อการสังเกต

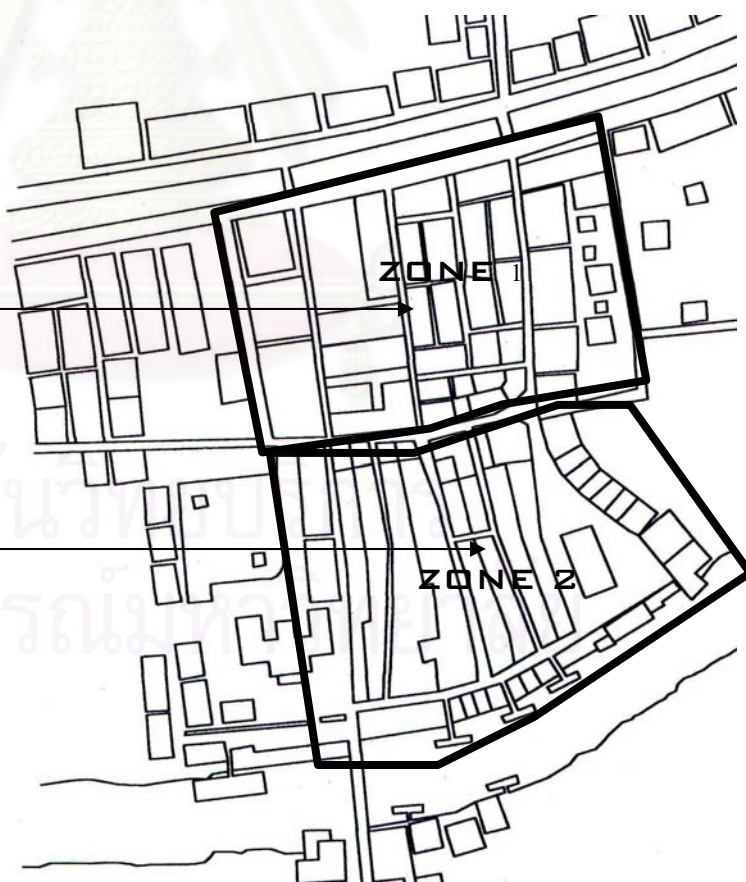
แผนที่ 6.2 พื้นที่กำหนดแนวทางการอนุรักษ์และพัฒนาในย่านตลาดสามชุก

พื้นที่ส่วนที่ 1.1) เป็นพื้นที่กันชนด้านนอก และเป็นเสมือนพื้นที่ต้อนรับผู้เข้ามาในย่านชุมชนตลาดสามชุก พื้นที่สำคัญในส่วนนี้คือ พื้นที่ตลาดเช้าที่มีการใช้งานเป็นเวลาตามที่กล่าวในบทที่ 3 ที่ผ่านมา ปัญหาหลักของพื้นที่ส่วนนี้คือ ช่วงเวลากลางวันที่เป็นช่วงขาดการใช้งานพื้นที่นั้น สภาพทางกายภาพของพื้นที่เกิดสภาพเหมือนชุมชนร้างในช่วงเวลาหนึ่ง โดยเฉพาะกลุ่มอาคารเรือนค้าขายตลาดสดที่ไม่มีการใช้งานในส่วนนี้ แนวทางการเสนอแนะเพื่อปรับปรุงโดยรวมของพื้นที่ส่วนนี้คือ

- ก) ส่งเสริมภาพลักษณ์ให้แสดงถึงลักษณะเฉพาะของการเป็นพื้นที่เปิด และเป็นส่วนต้อนรับของย่านชุมชน ด้วยการเติมแต่งรูปแบบสถาปัตยกรรมที่สอดคล้องกับภาพรวมของย่าน
- ข) ปรับสภาพภูมิทัศน์ให้เกิดความร่มรื่น ให้สามารถเป็นส่วนนันทนาการของกลุ่มคนในพื้นที่ในช่วงเวลาที่ไม่มีการเปิดพื้นที่เป็นส่วนตลาดเช้า และตลาดอาหารตอนค่ำ
- ค) ปรับปรุงโครงสร้างทางกายภาพของกลุ่มอาคารและสาธารณูปโภค เช่นระบบการเดินสายไฟ และดวงโคมให้เกิดความงามทางทัศนียภาพตลอดแนวถนน

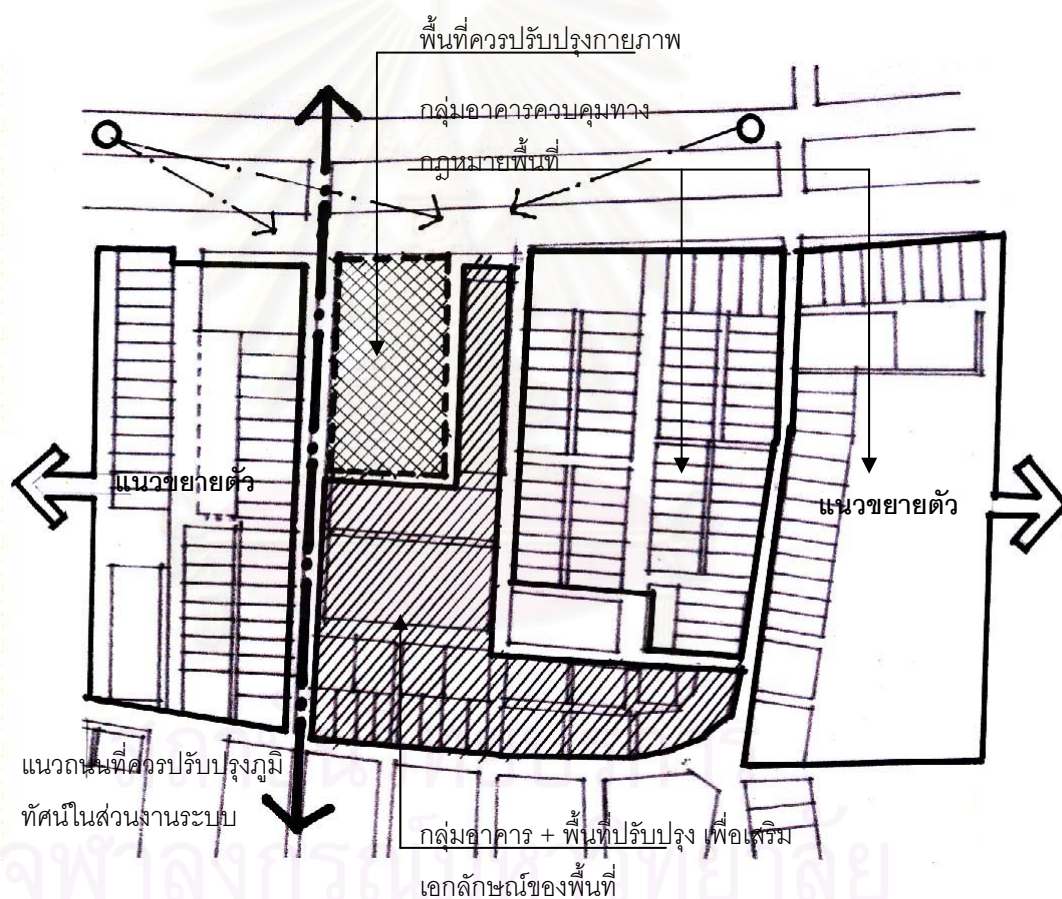
แผนที่ 6.3 แนวเขตพื้นที่เสนอแนะเพื่อการปรับปรุงพื้นที่ในที่ย่านการค้าเก่าตอนบน
ที่มา : ภาพร่างเพื่อการเสนอแนะ

ในส่วนของกลุ่มอาคารเรือนแถวไม้ค้าขายในส่วนของพื้นที่ด้านล่าง พบว่าสภาพความสมบูรณ์อยู่ในอัตรา้อย 90 ขึ้นไป เนื่องจากเป็นกลุ่มอาคารที่มีการใช้งานและดูแลรักษาอยู่ในสภาพดี มีเพียงการต่อเติมรูปแบบอาคารเพื่อการใช้งานบางส่วนที่ทำให้ขอบแนวอาคารมีการเปลี่ยนแปลงไปเพียงเล็กน้อย

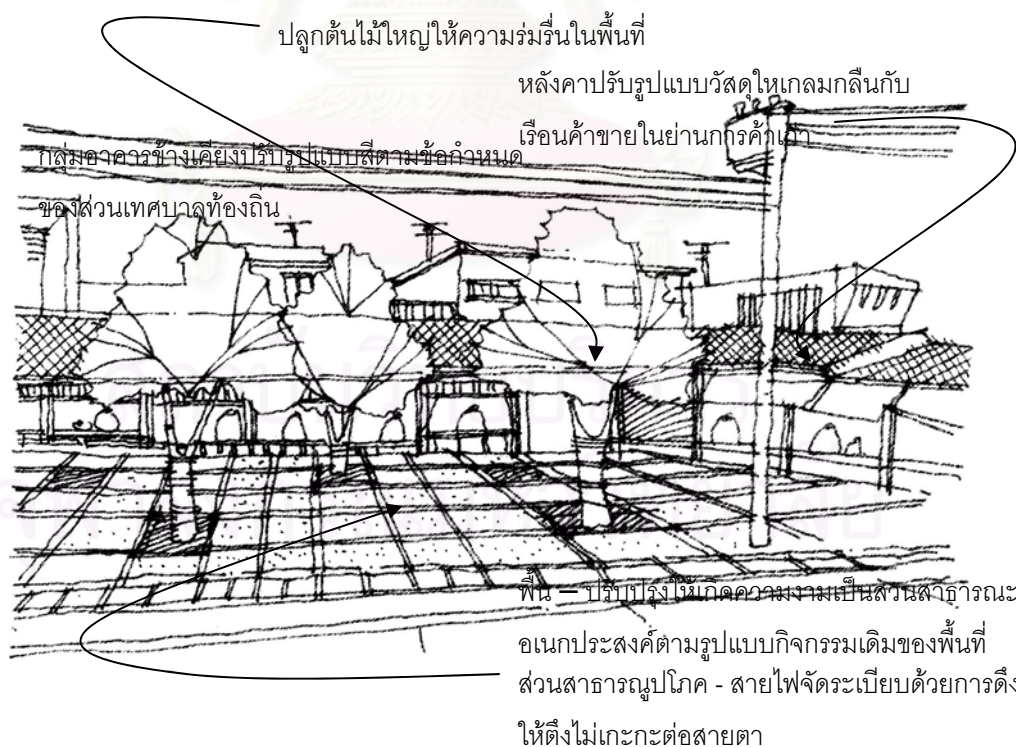
ภาพที่ 6.2 ทักษะภาพการปรับปรุงพื้นที่ลานโล่งตลาดเช้า (ตลาดแม่จูน)

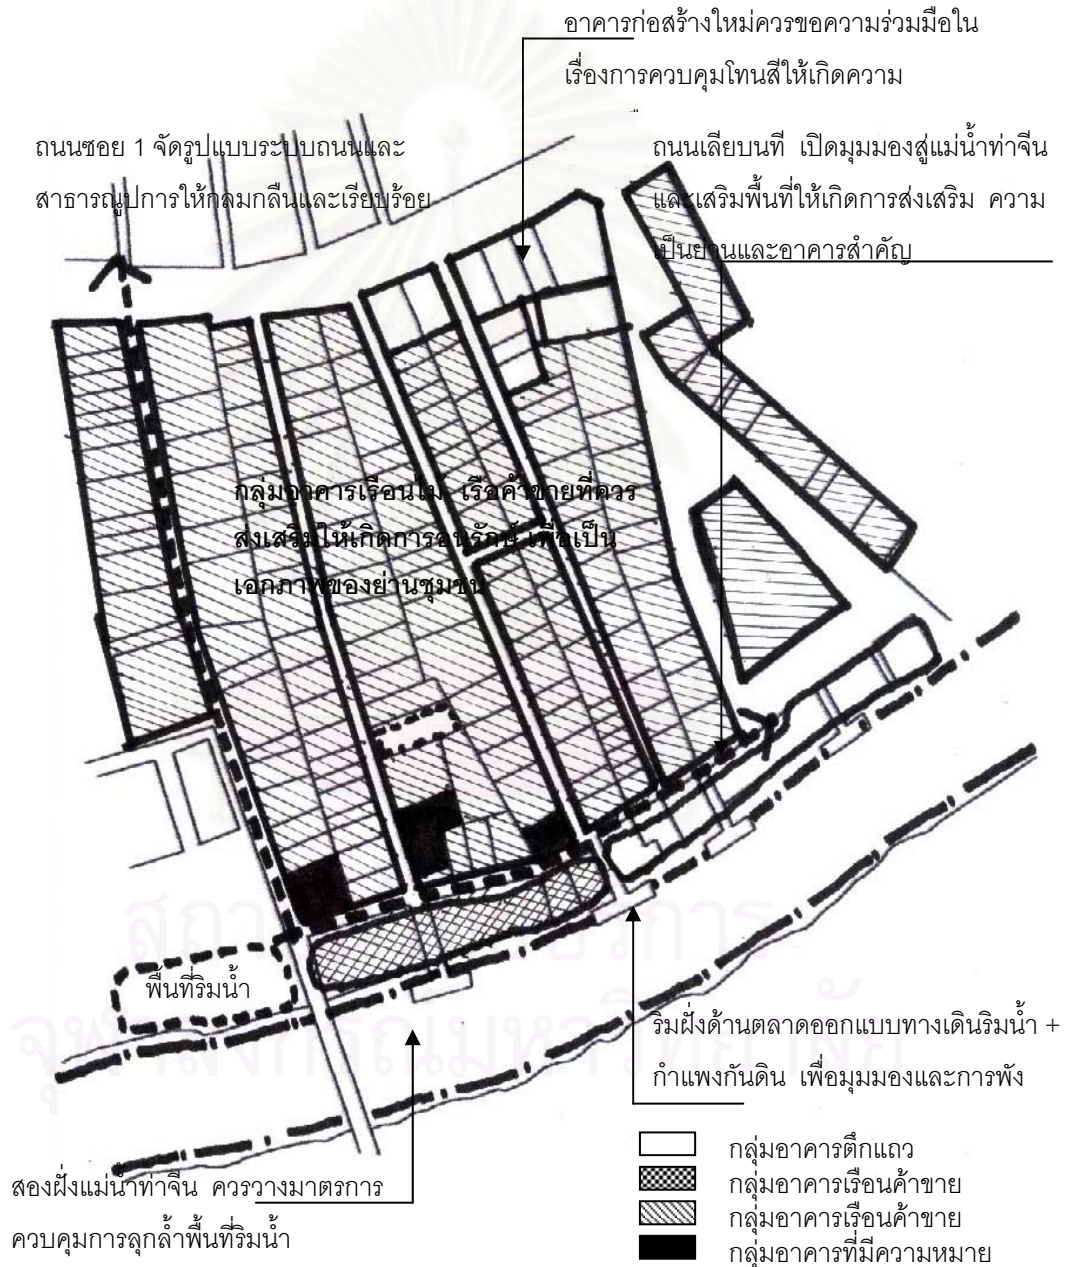
แผนที่ 6.4 แนวเขตพื้นที่เสนอแนะเพื่อการปรับปรุงพื้นที่ในพื้นที่ย่านการค้าเก่าตอนล่าง
ที่มา : ภาพร่างเพื่อการเสนอแนะ

พื้นที่ส่วนที่ 1.2) พื้นที่ย่านการค้าเก่าส่วนใน ที่ประกอบไปด้วยกลุ่มอาคารเรือนค้าขายแบบเรือนแถวไม้ กลุ่มองค์ประกอบชุมชนที่แสดงความเป็นเอกลักษณ์ของย่านชุมชนการค้าแบบพื้นถิ่น และพื้นที่เป็นพื้นที่ประวัติศาสตร์ของย่านการค้าตลาดสามชุกแห่งนี้

ปัญหาของพื้นที่นี้ประเด็นสำคัญในระดับแรกคือ ความซับซ้อนของพื้นที่ในย่านที่เกิดจากการแทรกแซงทางการค้าโดยกลุ่มตลาดนัดและรูปแบบการค้าอื่น ๆ ที่เกิดขึ้นในพื้นที่ต่อเนื่องของย่านอื่น ๆ ทำให้เกิดการทิ้งถิ่นฐานของกลุ่มคนในพื้นที่ แต่เป็นเพียงส่วนน้อยโดยสังเกตจากการเปิดใช้อาคารที่มีการปิดตายของเรือนเพียงไม่กี่หลัง แต่ส่วนใหญ่ยังคงปักหลักประกอบกิจการค้าของตนเองและครอบครัวต่อเนื่องมา

แนวทางการแก้ไขโดยรวมคือการปรับปรุงแบบกิจกรรมในพื้นที่ให้เกิดการเข้าชม หรือการตั้งคนภายนอกโดยใช้ประเด็นในมิติทางด้านประวัติศาสตร์พื้นที่เป็นตัวชูโรง ควบคู่กับการปรับปรุงโครงสร้างทางกายภาพของพื้นที่ให้คงสภาพและเสริมสร้างโครงสร้างส่วนอื่นที่สามารถรองรับกิจกรรมในย่าน

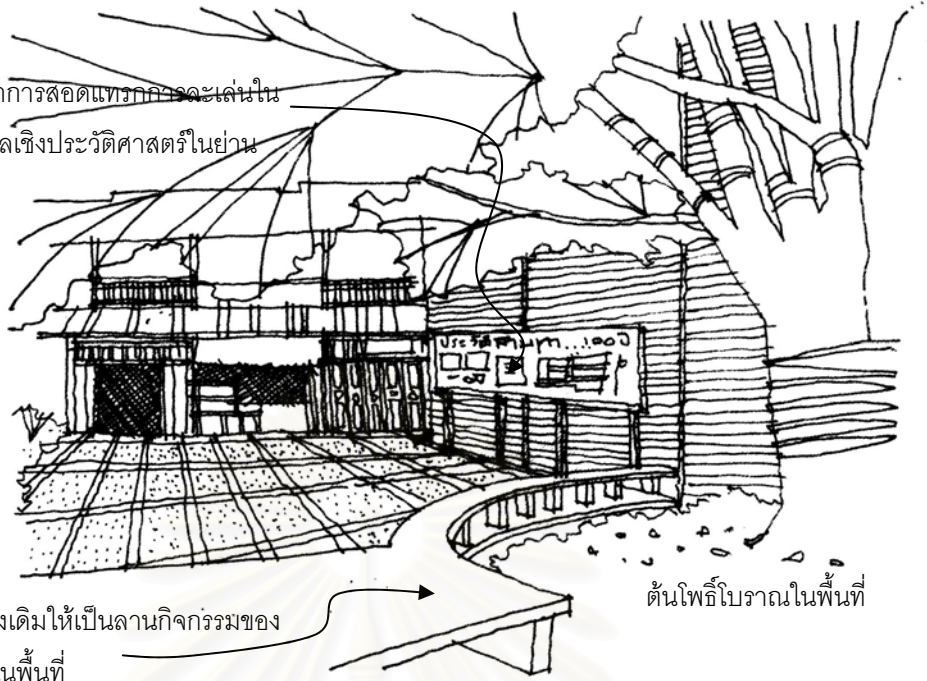
ปรับพื้นที่โล่งเดิมให้เป็นลานกิจกรรมของกลุ่มเด็ก ๆ ในพื้นที่

ต้นไม้โบราณในพื้นที่

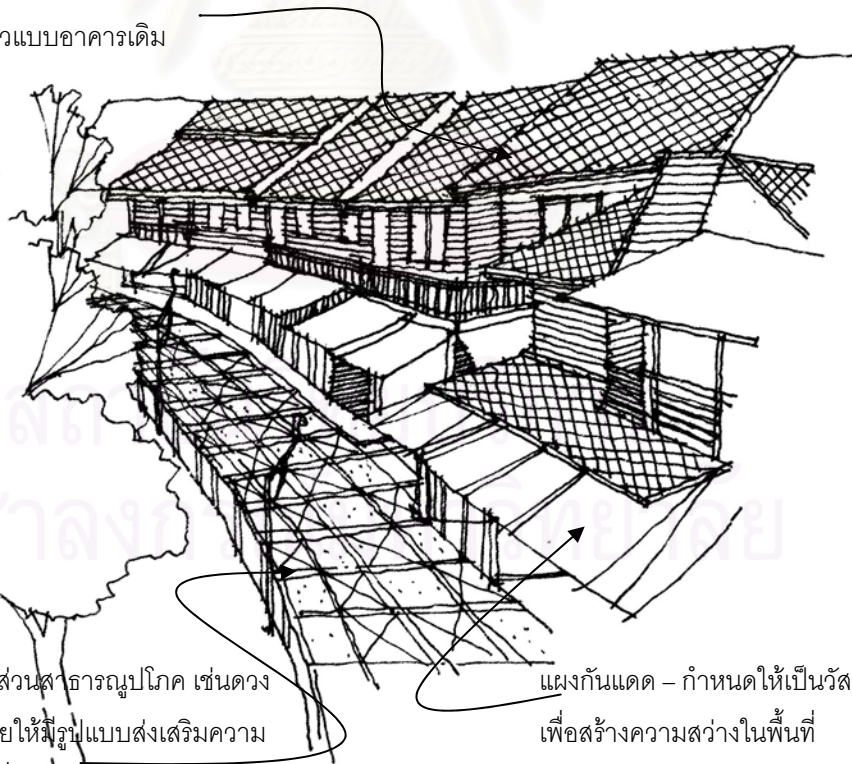
ปรับเปลี่ยนวัสดุหลังคาจากสังกะสีเดิมให้เป็นกระเบื้องว่าวแบบอาคารเดิม

ระบบถนน เพิ่มส่วนสาธารณูปโภค เช่นดวงโคม ทางเท้า โดยให้มีรูปแบบส่งเสริมความกลมกลืนในพื้นที่

แผงกันแดด - กำหนดให้เป็นวัสดุโปร่งแสง เพื่อสร้างความสว่างในพื้นที่

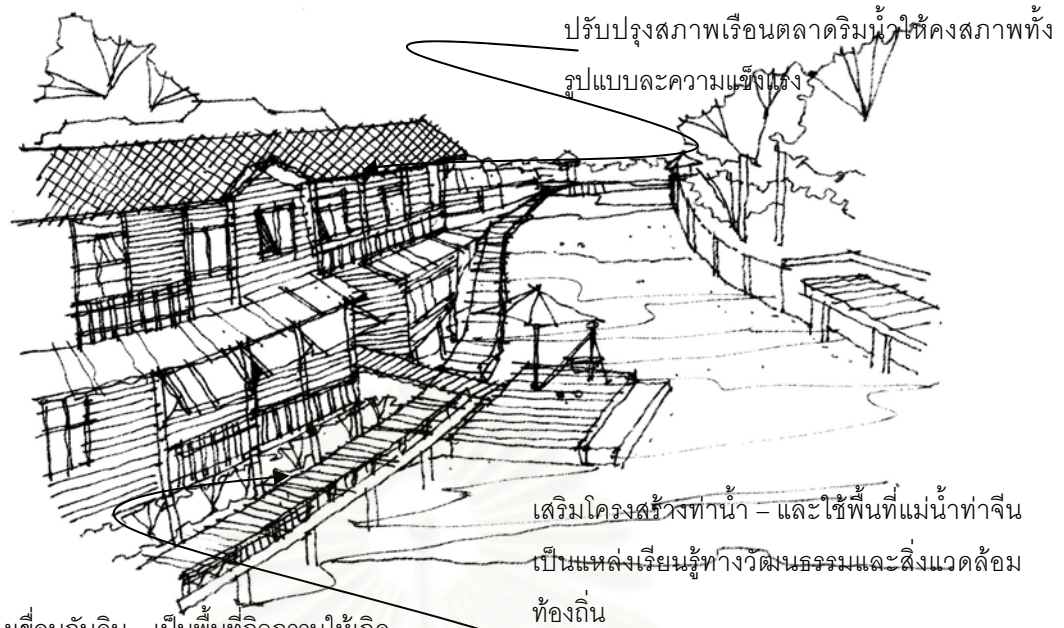
ก่อสร้างเชื่อมกันดิน - เป็นพื้นที่กิจกรรมให้เกิดการสัมผัสกับน้ำ ให้มีระดับพื้นที่ต่างจากระดับพื้นอาคารหลักประมาณ 2.00 ม.

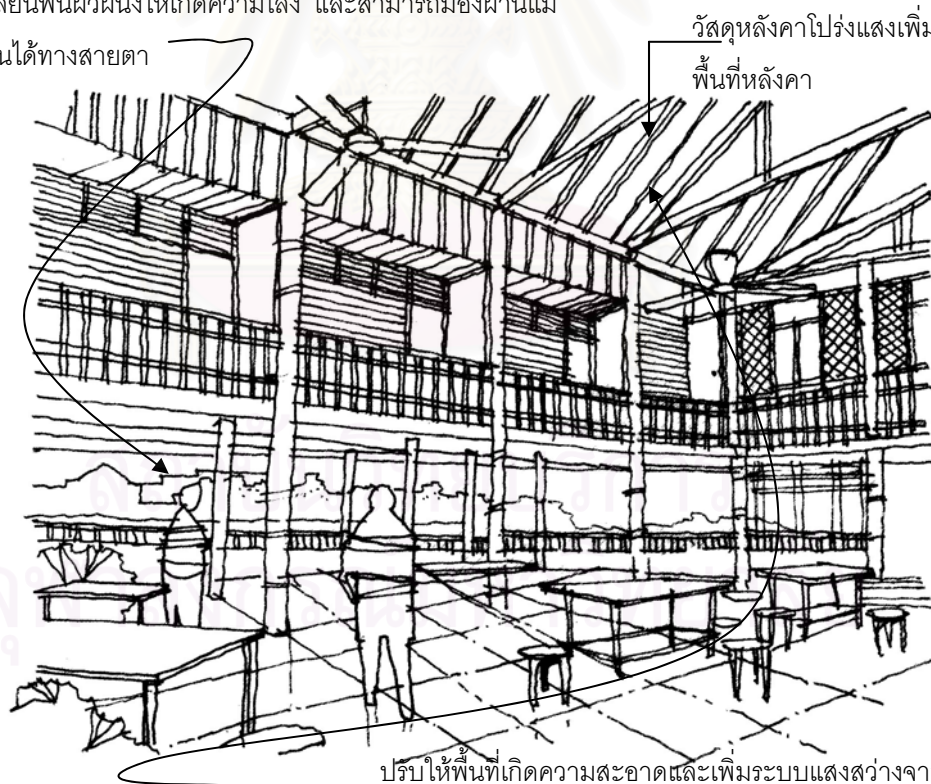
ภาพที่ 6.6 ทศนียภาพการปรับปรุงพื้นที่ภายในเรือนค้าขาย "ตลาดเจ็ดมอญ"

ปรับเปลี่ยนพื้นผิวผนังให้เกิดความโล่ง และสามารถมองผ่านแม่น้ำท่าจีนได้ทางสายตา
