ปาฐกถาชุด “สิรินธร” ครั้งที่ ๑

วัดพระศรีรัตนศาสดาราม

สมเด็จพระเทพรัตนราชสุดาฯ สยามบรมราชกุมารี

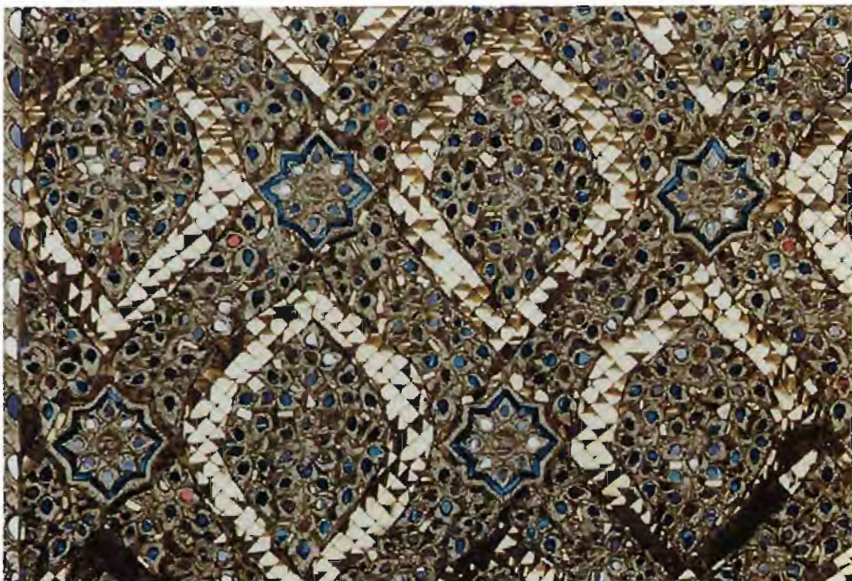
၁၆

๑๓ ภาพนี้แสดงให้เห็นสภาพก่อนการบูรณะ เป็นภาพชิงรางวัล ถ้ามองจาก ไหน เพราะเป็นภาพที่ขโมยกันมาหลายต่อหลายชั้นหลายซ้อน

ตรงนี้เป็นพระอุโบสถก่อนการบูรณะ ให้เห็นตรงผนังที่เป็นลายปูนปั้น ที่ทำครั้งรัชกาลที่ ๓ แต่เดิมนั้น ที่ว่าล่องรักปิดทองเฉย ๆ แล้วน้ำฝนชะลงมาทำให้ กระจดำกระต่าง เพราะฉะนั้นรัชกาลที่ ๓ โปรดเกล้าฯ ให้ผูกลายใหม่เป็นลายปูนปั้น ประดับกระจกลีเหลือง ข้างล่างมีรูปครุฑยุดนาค ลายเหล่านี้หมองลงไป ครั้งแรก เราตกลงกันว่าล้างเฉย ๆ ให้ทำความสะอาด แต่ต่อมาเห็นว่าเนื้อปูนยุ่ยหมดจึงจะ ต้องทำใหม่ ใช้ลายเดิมแล้วก็ประดับกระจกลีใหม่ ส่วนครุฑยุดนาคก็ปิดทองใหม่ซึ่ง จะเห็นต่อไป

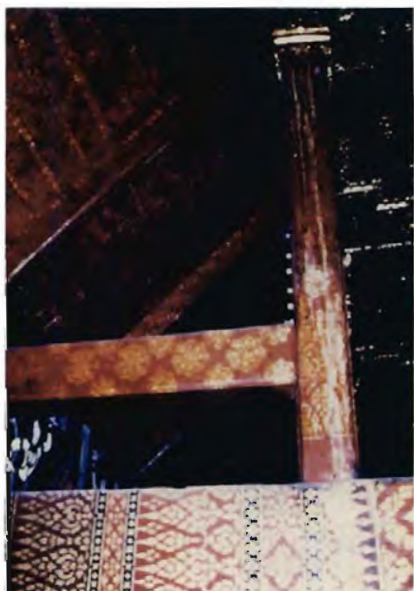
၁၇

๑๔ ภาพนี้ภายในเพดานพระอุโบสถก่อนการบูรณะ ตัวไม้ข้างบนผุ นึกกัน ว่าน่ากลัวอันตราย ตัวไม้ในที่อื่น ๆ ที่เราสำรวจมาทั่ว ประตูหน้าต่าง ผุหมดขนาด ที่ว่ายุ่ยเป็นผง ๆ เลยนึกว่า น่าจะมีบางส่วนที่จะเป็นอันตรายได้มาก ควรจะตรวจ ดูอีกที่ ไหน ๆ ทำแล้วควรจะทำให้ครบ ก็พบว่าผุจึงรื้อทำใหม่เขียนลายใหม่ ข้าง ต้องออกกายกรรมนิดหน่อย เพราะว่าเป็นการทำหลังคาซึ่งอยู่บนที่สูง

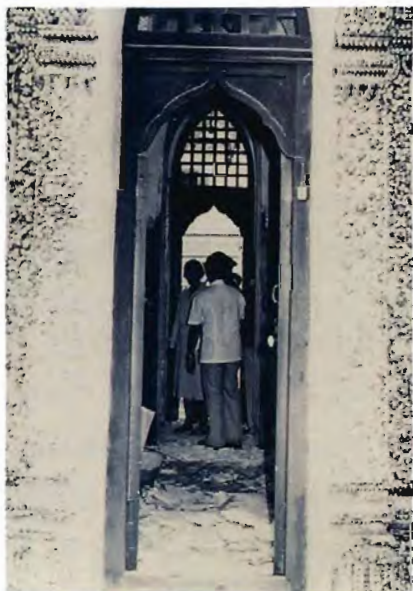
၁၈

๑๕ หอระฆังซึ่งจะต้องซ่อมแซมใหม่ ทำตัวเนื้อปูนใหม่ เพราะยุ่ยเป็นผง เหมือนกันในส่วน และตรงข้างล่างของหอระฆังใช้เป็นส้วม ปรากฏว่าเมื่อเดิน ผ่านมีกลิ่นออกมารบกวนความสงบของประชาชนที่สัญจรไปมา บางทีก็มีน้ำไหล ออกมาด้วย จึงคิดว่าควรจะเอาส้วมนี้ออกไปไว้ที่อื่น หอระฆังควรใช้เป็นหอระฆัง ไม่ควรจะใช้เป็นสิ่งอื่น จึงจัดการรื้อออกไป แล้วก็ซ่อมแซมใหม่ กระเบื้องที่หลุด ก็ต้องเผาใหม่ ทำใหม่ทั้งหมด

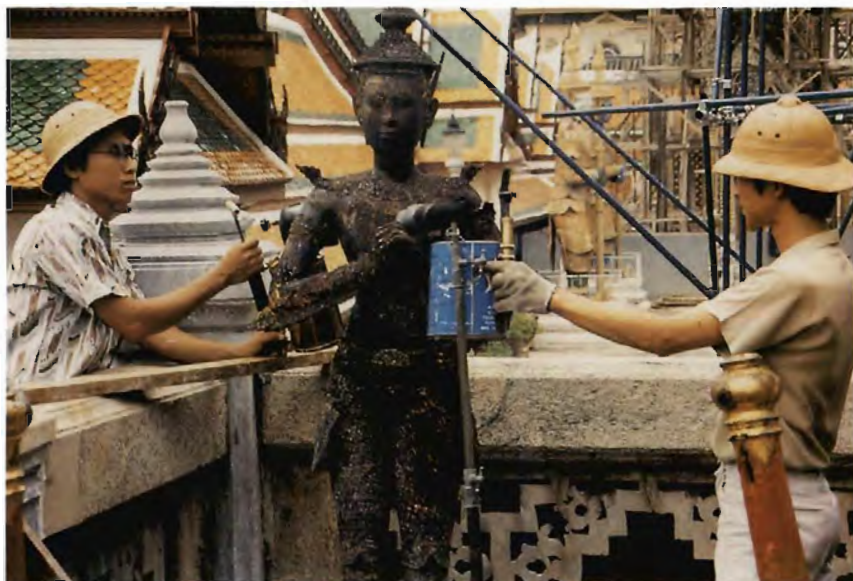
၂၂

๒๒ สัตว์หิมพานต์ซึ่งมองดูแล้วรู้สึกว่ ค่อนข้างจะดูกะปุกกะปุยอยู่หน่อย คือว่าซ่อมกันมาหลายคราวจนกระทั่งไม่เห็นรูปเดิมแล้ว เพราะวิธีซ่อม สมัยก่อนนี้ จะลงรักก่อนที่จะปิดทอง พอทำใหม่อีกทีก็ลงรักไปอีก ตกลงรักพอกเสียจนลวดลายต่าง ๆ ไม่ทราบหายไปไหนหมด รูปทรงปูดโปปูดมา ที่นี้เราก็ดัดกันว่าซ่อมครั้งใหม่นี้เราไม่ปะแล้ว สำรอกรักออกมาได้เป็นจำนวนมาก ทำให้เห็นโครงเดิมที่เป็นรูปหล่อเป็นฝีมือของเราในสมัยก่อนซึ่งมีเทคนิคสูง

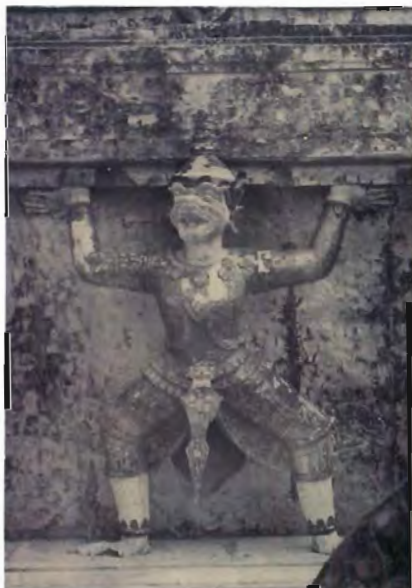
၂၃

๒๓ ภาพนี้คือมารแบกที่ฐานพระเจดีย์ทอง สีเส้นเสื้อผ้าทั้งลิงทั้งยักษ์หลุดหายหมด ชำรุดมาก เดิมมีสีประจำซึ่งจะบอกให้ทราบว่า เป็นตัวละครตัวไหน ยักษ์ตัวไหนชื่ออะไร นี่ก็บอกไม่ได้ มองไม่เห็นเลย

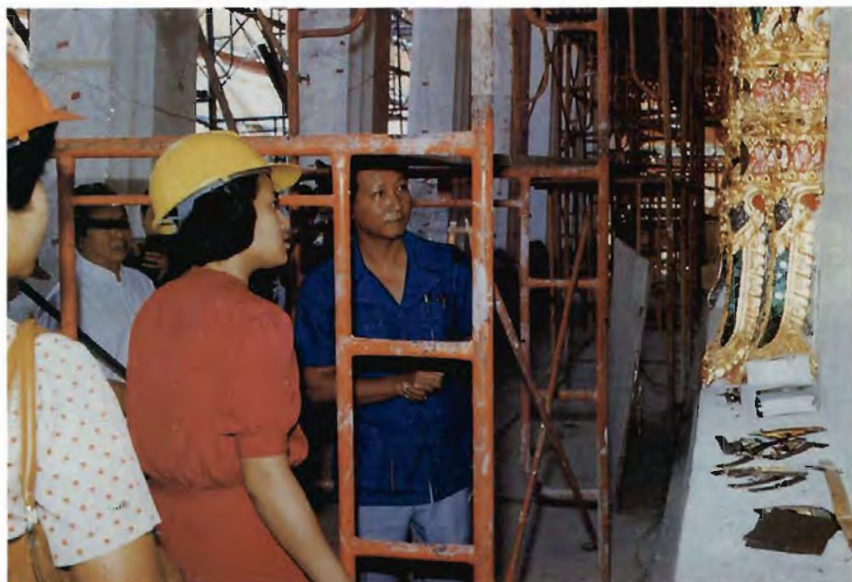
၂၈

๒๘ นี่เป็นหน้าบัน ทองลอกหมดต้องปิดทองใหม่

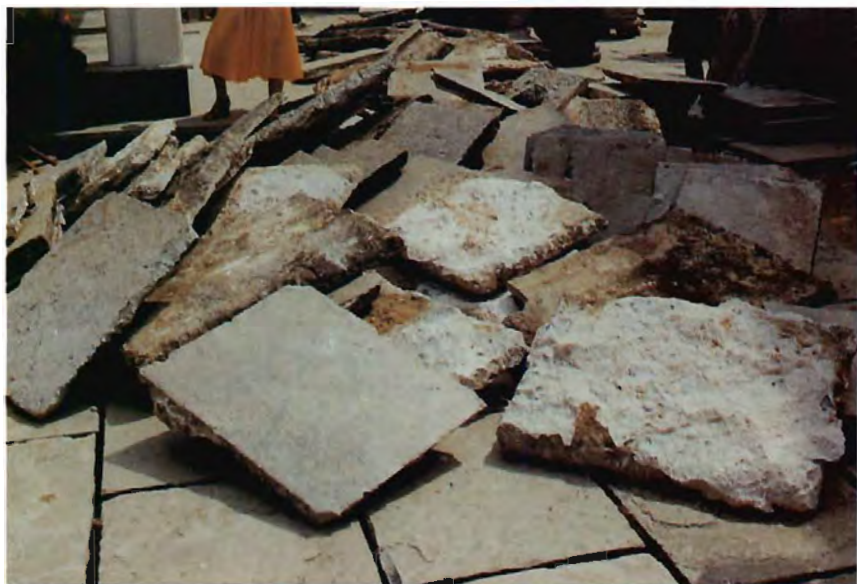
୩୯

๓๙ ภาพนี้ คือพื้นภายในกำแพงแก้วระดับไม่เสมอ เมื่อฝนตกน้ำจะท่วมขัง จึงต้องปรับพื้นใหม่ เพราะเวลาน้ำขังแล้วจะไปทำลายตัวอาคารอย่างมาก เราทำโครงเหล็กเทคอนกรีตแล้วก็ปูหินแกรนิตทับ ซึ่งทนทานมาก

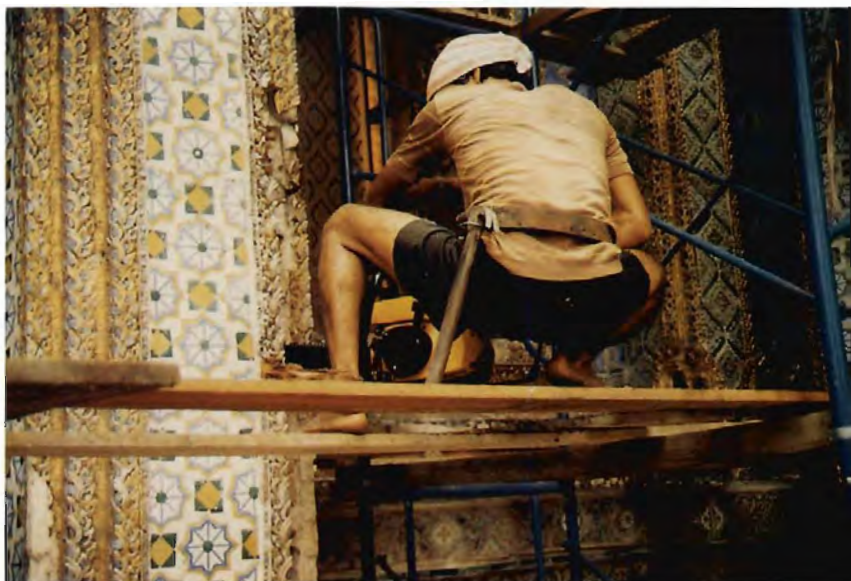
୧୧

๔๕ ภาพนี่คือ เสาปราสาทพระเทพบิดรซึ่งเบะออกมา ตอนแรกสงสัยว่าทำไมเบะออกมา ก็ซ่อมเสริมความมั่นคงฉีดน้ำปูนเข้าไป ปรากฏว่าฉีดไปเท่าไร ๆ เกิดลักษณะที่ว่าฉมเท่าไรไม่รู้จึกเต็ม ฉมเท่าไรก็หายไป ๆ จึงสงสัยกันว่าจะเป็นอย่างไรมืออะไรเกิดขึ้น ก็ลองเจาะดูข้างใน เอากล่องถ่ายเข้าไปข้างใน ปรากฏว่าไม่เห็นอะไรเลย...(ทรงพระสรวล) ปรากฏว่าข้างในแทนที่จะเป็นเสาตันทั้งต้นกลับเป็นเสากลวง

๔๙ วิธีแก้ไขเราใช้เหล็กไรสนิมใส่เข้าไปแล้วเทคอนกรีต ใช้น้ำปูนผสมยา Epoxy ฉีดเข้าไปเพื่อให้ยึดอิฐของเสาแต่ละต้น เป็นหลักที่จะรับน้ำหนักได้ต่อไป และเพื่อประสานแทนปูนสอที่เสื่อมสภาพแล้ว

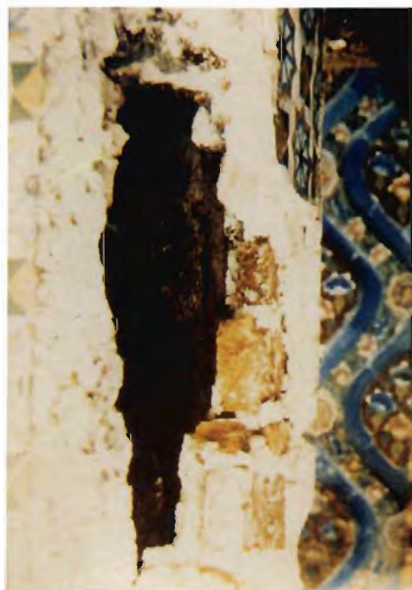
୧୨

๔๖ รูปนี้ข้างในเป็นไม้ซึ่งผุมากแล้วและก็บางส่วนมีรอยไหม้ไฟ คือจากบันทึกหลักฐานในจดหมายเหตุการบูรณะปราสาทพระเทพบิดร เรารู้ว่าตอนสมัยรัชกาลที่ ๔ สร้างเป็นพุทธปรารงค์ปราสาท พอตอนปลายรัชกาลที่ ๕ เกิดไฟไหม้ขึ้นแล้วก็มีบูรณะเครื่องบนแต่ก็ไม่มีหลักฐานว่าโครงสร้างของอาคารหลังนี้เป็นอย่างไร กลัวว่าข้างในจะมีไม้ผุอยู่ จึงต้องเจาะเป็นช่อง ๆ เสียงเจาะตกลงดู

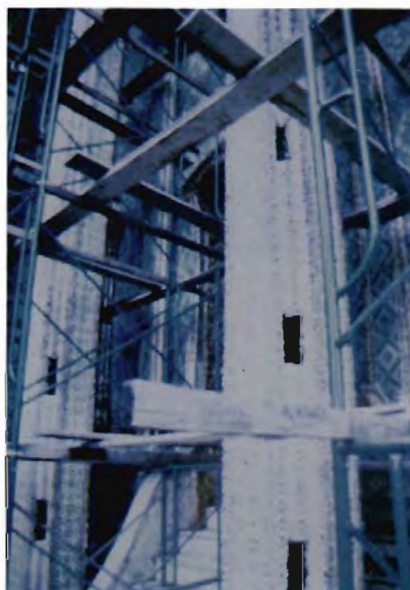
୧୩

๔๗ ปรากฏว่าไม้ที่อยู่ข้างในกลายเป็นถ่านไปอย่างนี้ก็มี

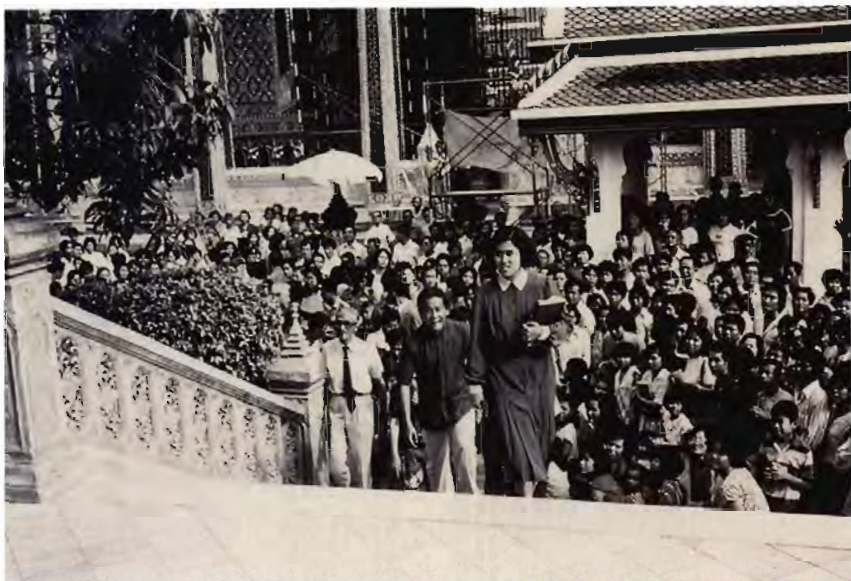
၆၀

๕๐ ภาพนี้กำลังชอมภายนอกปราสาทพระเทพบิดร

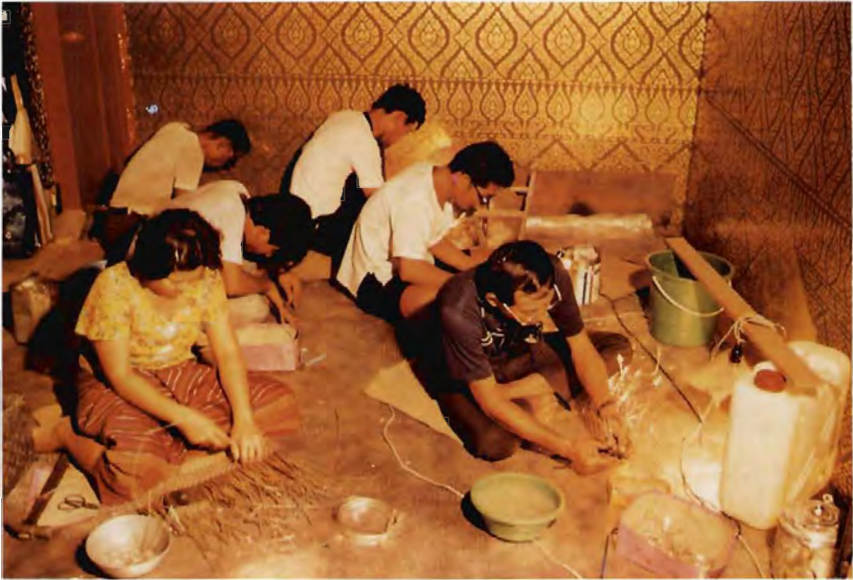
๖๙ ในพระมณฑปที่ว่าเป็นเสื่อเงินนั้น สำรวจดูแล้วปรากฏว่ามีหลายแห่งชำรุดเป็นรูโหว่ ช่างบอกให้เอาออกเข้าพิพิธภัณฑ์ไป แล้วก็สานใหม่เลยทั้งผืนจะง่ายกว่า แต่ก็อยากจะให้ลองซ่อมลองทำจึงเอาช่างมาซ่อม

๗๐ คุณป้าคนที่มาสานเสื่อนี้แกก็ไม่เคยสานเงินสานทองอะไรมาก่อน เป็นช่างสานกระบุงธรรมดาแล้วให้มาทำ ถามดูว่าเป็นอย่างไร แกบอกว่าลำบาก เพราะเงินนี้แข็งมากสานแล้วเจ็บมือ แต่ว่าก็ทำได้สวย และเทียบกับฝีมือเดิมได้

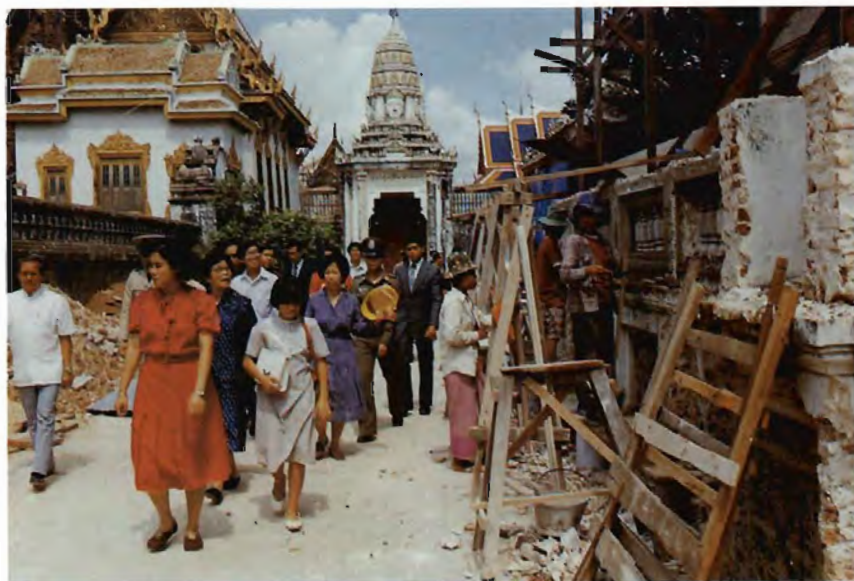
၉၂

๘๘ นอกเหนือจากวัดพระศรีรัตนศาสดาราม ยังมีงานปฏิสังขรณ์บางส่วน อยู่ในพระบรมมหาราชวัง เช่นที่ พระที่นั่งจักรพรรดิพิมาน ตรงนี้เหมือนกันเป็น ตัวอย่างของการใช้เครื่องมือเทคโนโลยีสมัยใหม่ เพื่อเสริมสร้างในเรื่องความมั่นคง

๘๙ ที่ตรงนั้นเราใช้ทำพิธีอะไรเล็ก ๆ เช่น เลี้ยงพระอะไรบ้าง ก็เคยไป เคย ดูมาแต่เล็ก ๆ ก็สงสัยว่าเสาแต่ละต้นทำไมจึงจมลงไปทุกทีทุกที ไปดูปรากฏว่าเสานี้จม แถมยังดึงข้อข้างบนโค้งลงมาด้วย คิดว่าจะมีอะไรผิดปกติ ทางกรมศิลปากร ก็มาดูให้ ลองเจาะดูปรากฏว่าพื้นฐานต้องเสริมใหม่หมด ข้างในเสาก็ตามเคย มีเหล็กข้างนอกเป็นอิฐ ข้างในไม่มีอะไรเลย เป็นไม้เต็งซึ่งผุ และมีครั่งซึบเท่านั้นเอง เราต้องเอาออกแล้วเสริมใหม่

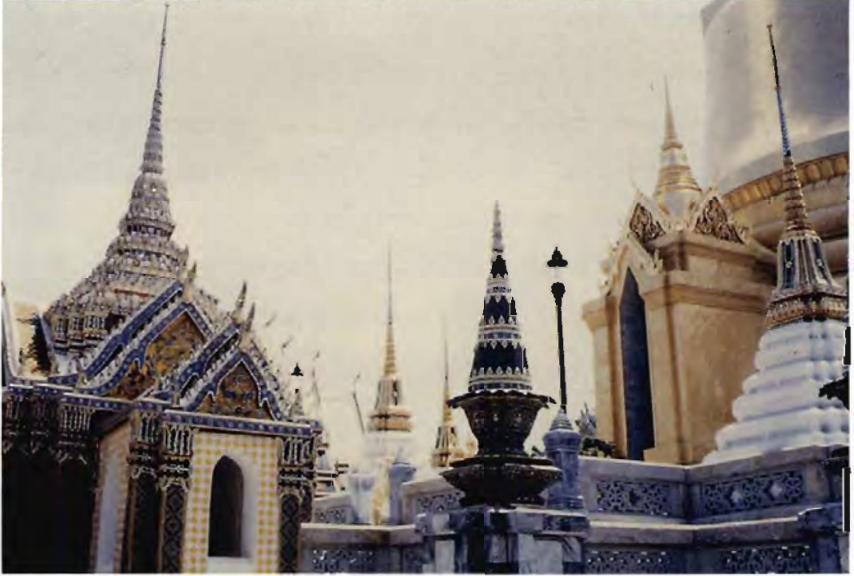
๑๒๗ ชุ่มประดูหน้าต่าง ๆ ประดูมุกนี้เป็นฝีมือมาจากวัดป่าโมก ฝีมือสมัยพระเจ้าบรมโกศ แต่มีข้อขัดข้องที่ควรจะช่วยกันคิดอยู่อย่างหนึ่ง คือ ประดูหน้าต่างของด้านนี้โดนแดดมากทำให้ขรุขระ ควรปลูกต้นไม้กัน เอาไว้บังแดด ก็ยังไม่ทราบ

เหมือนกันว่าจะทำอะไรต่อไป ที่น่าเสียดายเพราะถ้าโดนแดดมาก ๆ อาจจะเป็นอันตรายได้
