บทที่ 4

การศึกษาองค์ประกอบของชุมชนวัดขจรศิริและชุมชนมัสยิดอัลเอียะติซอม

WAYS OF LIVING IN THE COEXISTENCE OF BUDDHIST AND MUSLIM COMMUNITIES: A CASE STUDY OF WAT-KAJORN SIRI AND AL-HATSOM MOSQUE COMMUNITIES, SUAN LUANG DISTRICT, BANGKOK.

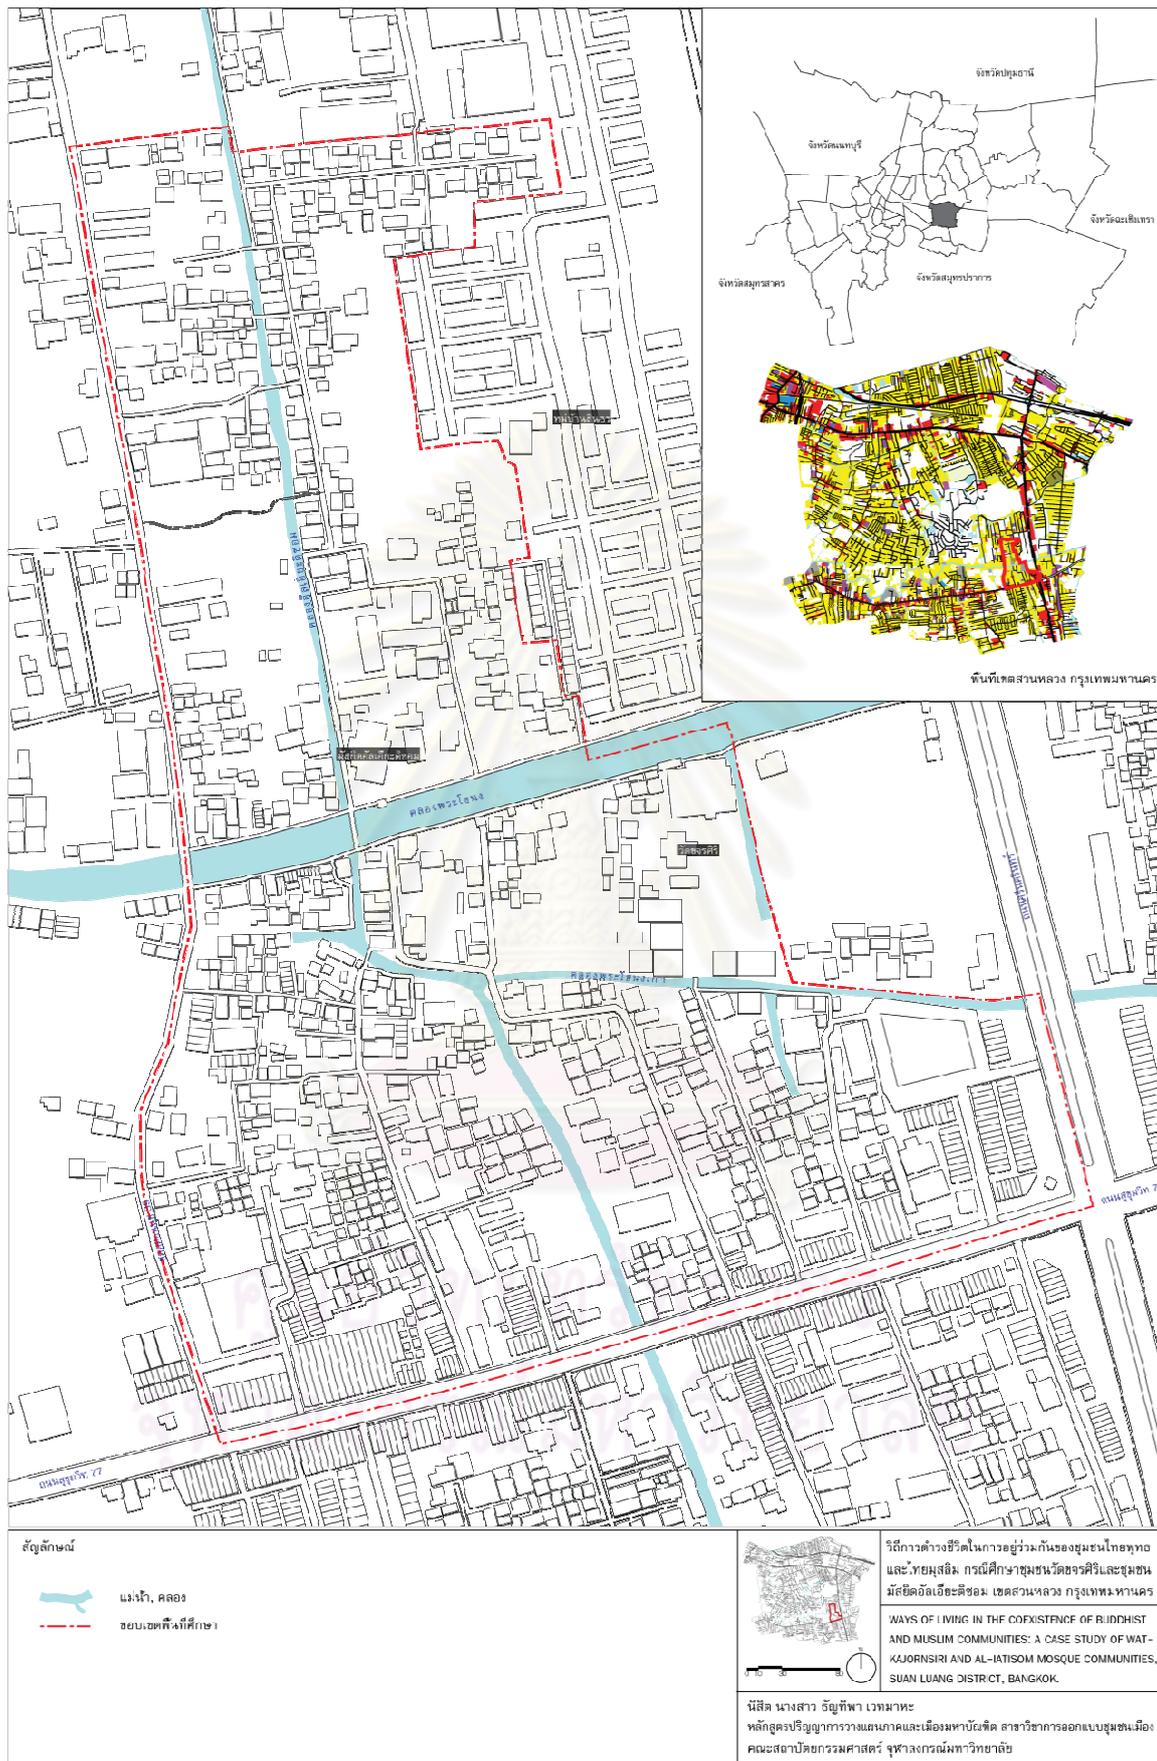
แผนที่ 4.1 พื้นที่ศึกษา

ชุมชนวัดจักรศิริและชุมชนมัสยิดอัลเอียะติซอม ตั้งอยู่ในแขวงสวนหลวง เขตสวนหลวง กรุงเทพมหานคร เป็นย่านที่อยู่อาศัยของชาวไทยพุทธและชาวไทยมุสลิมที่อยู่ร่วมกัน พื้นที่ของชุมชนตั้งอยู่บริเวณวัดจักรศิริและมัสยิดอัลเอียะติซอม โดยชุมชนดังกล่าวตั้งอยู่ริมคลองพระโขนง มีอาณาเขต ดังนี้ (แผนที่ 4.1)

ทิศเหนือ	ติดกับพื้นที่ย่านโกดังสินค้าและโรงงาน
ทิศตะวันออก	ติดกับถนนศรีนครินทร์ และหมู่บ้านสินธร
ทิศใต้	ติดกับถนนสุขุมวิท 77 (อ่อนนุช)
ทิศตะวันตก	ติดกับซอยอ่อนนุช 39

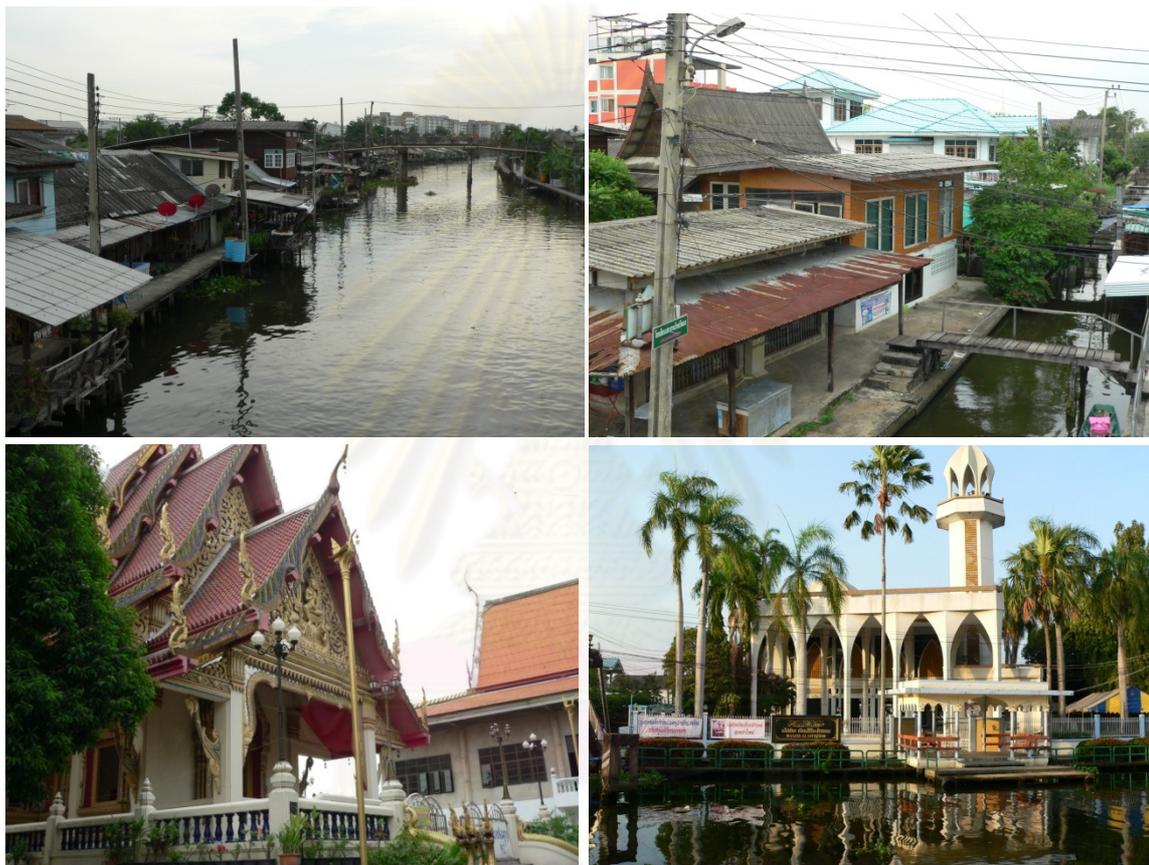
4.1	4.2
4.3	4.4

ภาพ 4.1 ที่อยู่อาศัยริมคลองพระโขนง

ภาพ 4.2 ที่อยู่อาศัยบริเวณคลองอัลเอียะติซอม

ภาพ 4.3 วัดขจรศิริ

ภาพ 4.4 มัสยิดอัลเอียะติซอม

การใช้อาคารของชุมชนวัดขจรศิริและชุมชนมัสยิดอัลเอียะติซอม ได้แก่ ที่อยู่อาศัย (ภาพ 4.1 และภาพ 4.2) ศาสนสถานคือวัดขจรศิริ (ภาพ 4.3) และมัสยิดอัลเอียะติซอม (ภาพ 4.4) สถานศึกษา พาณิชยกรรมทั้งในลักษณะของตลาดถาวรคืออาคารตลาดเอี่ยมสมบัติ ร้านค้าอาคารพาณิชย์และรถเข็นแผงลอย (ภาพ 4.5 - ภาพ 4.7) ให้บริการแก่คนในชุมชนและในพื้นที่ใกล้เคียง รวมถึงการใช้ อาคารแบบผสมระหว่างพาณิชยกรรมประเภทร้านค้าและที่อยู่อาศัยแทรกอยู่บริเวณชอยให้บริการ แก่คนในชุมชน

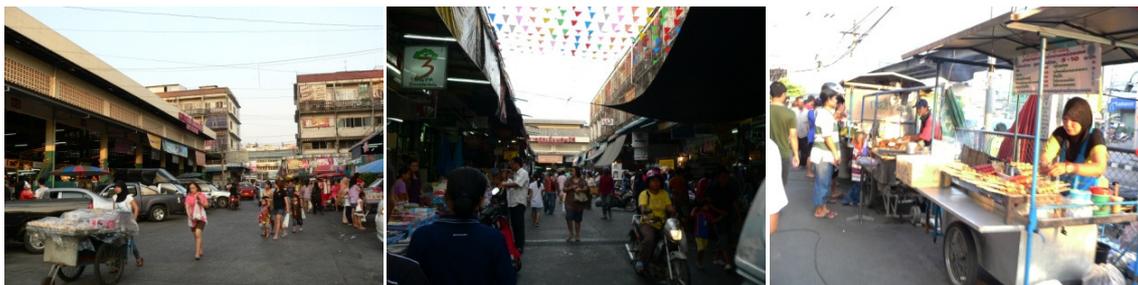
4.5 4.6 4.7

ภาพ 4.5 อาคารตลาดเอี่ยมสมบัติ

ภาพ 4.6 ร้านค้าอาคารพาณิชย์บริเวณทางเข้าตลาดฝั่งถนนพระโขนง

ภาพ 4.7 รถเข็นแผงลอยทางเข้าตลาดเอี่ยมสมบัติริมถนนพระโขนง

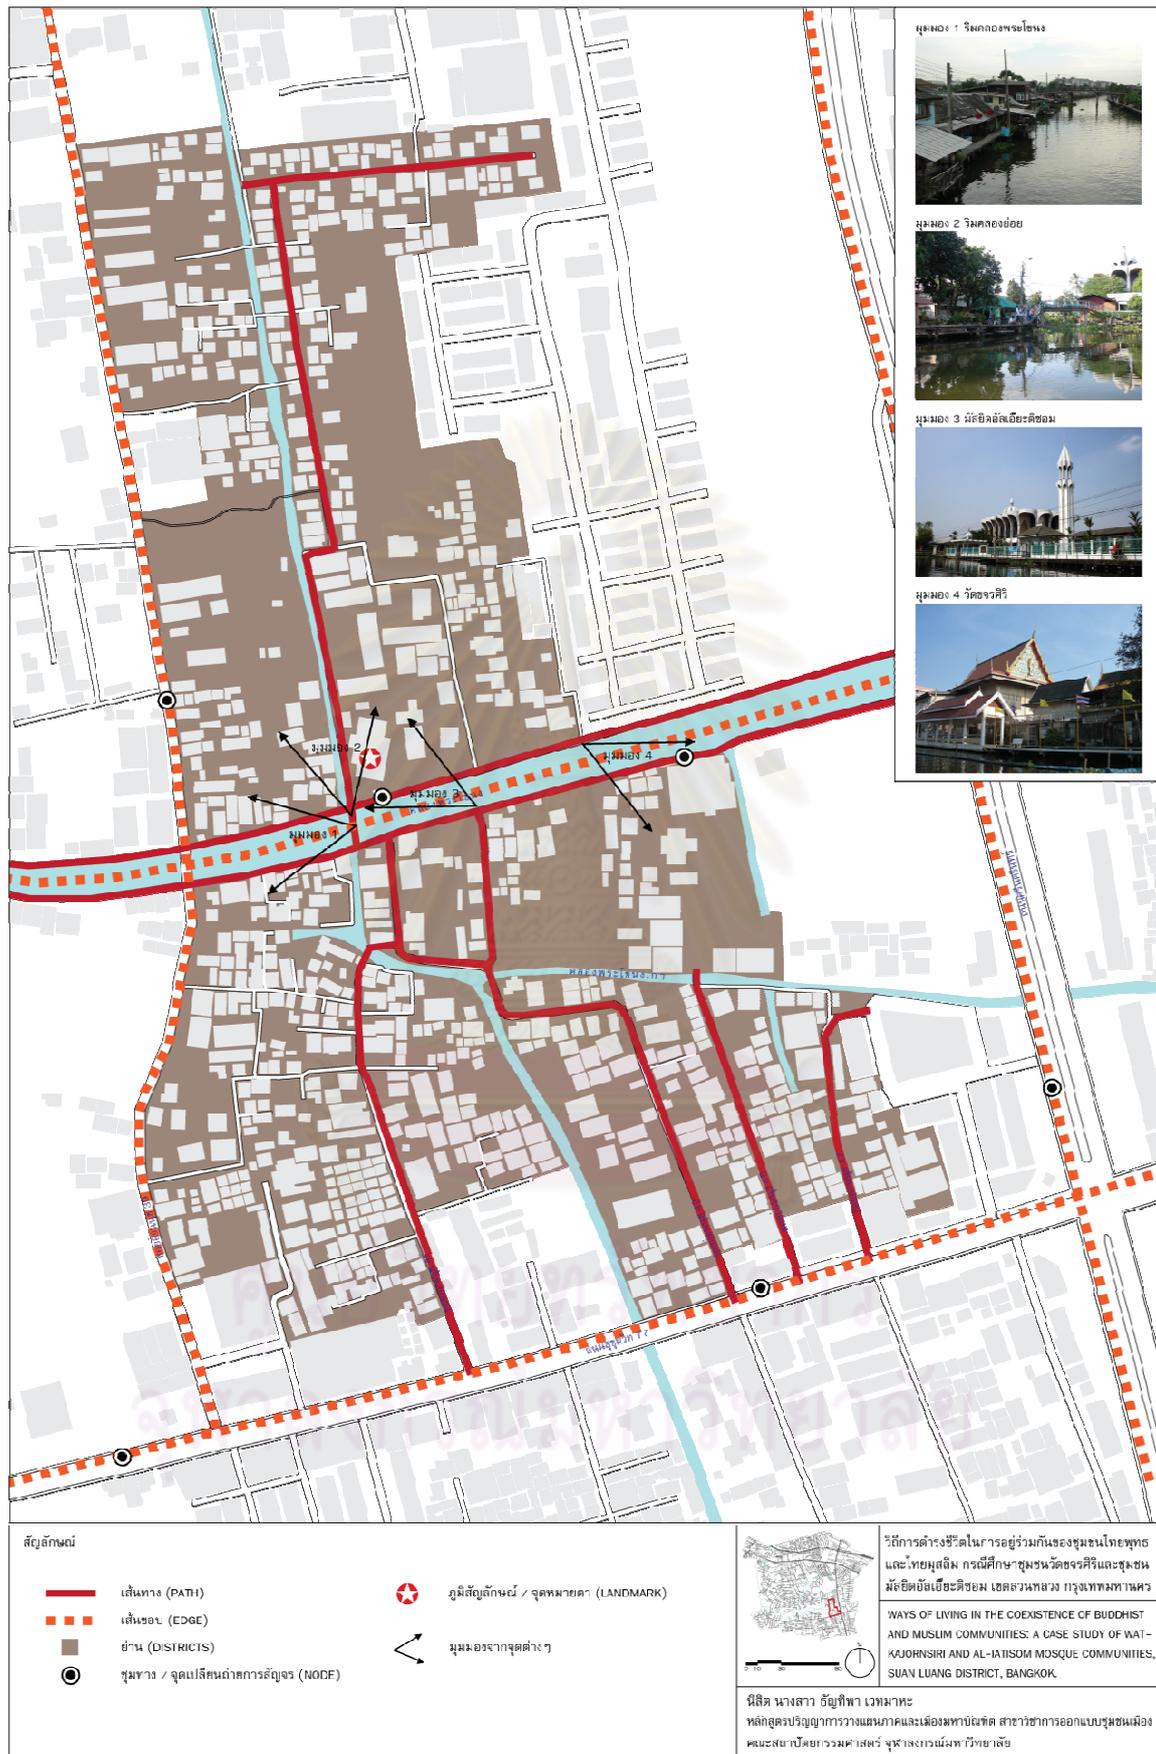
แผนที่ 4.8 องค์ประกอบทางจินตภาพ

ลักษณะทางจิตภาพของพื้นที่อ้างอิงตาม Kevin Lynch¹ ซึ่งกล่าวถึงในทฤษฎีจิตภาพเมือง (The Image of The City) ว่าประกอบไปด้วยองค์ประกอบพื้นฐานทางกายภาพ ประกอบด้วย เส้นทาง เส้นขอบ ย่าน ชุมทาง และภูมิสัญลักษณ์ ทั้งนี้ เมื่อมาพิจารณาพื้นที่ศึกษา พบว่าองค์ประกอบทางจิตภาพของพื้นที่มี ดังนี้ (แผนที่ 4.8)

- เส้นทาง (Path) ทางสัญจรอันเป็นเส้นทางการเคลื่อนที่ใช้สัญจรไปมาของคนในชุมชน คือทางเดินริมคลองพระโขนง รวมถึงถนนสายย่อยต่างๆ ของพื้นที่ศึกษา อันได้แก่ ซอยอ่อนนุช 39 ซอยอ่อนนุช 41 ซอยอ่อนนุช 43 ซอยอ่อนนุช 45 ซอยอ่อนนุช 47 และซอยอ่อนนุช 49 เส้นทางเหล่านี้เป็นส่วนที่มีความสำคัญมากต่อการเดินทางของคนในชุมชน ในขณะที่ผู้คนเคลื่อนไหวผ่านเส้นทาง มีโอกาสเกิดความสัมพันธ์กับองค์ประกอบอื่นๆ ของชุมชนตามเส้นทาง

- เส้นขอบ (Edge) หรือขอบเขต เป็นองค์ประกอบที่มีลักษณะกำหนดขอบเขตของบริเวณที่ไม่ได้ใช้เป็นเส้นทางตามทัศนะของผู้วิจัย เมื่อพิจารณาพื้นที่ศึกษาพบว่า เส้นขอบของชุมชน ได้แก่ ถนนศรีนครินทร์ ถนนสุขุมวิท 77 และคลองพระโขนงซึ่งเป็นแนวกั้นตามธรรมชาติ

- ย่าน (Districts) ความเป็นย่านชุมชนวัฒนธรรมของพื้นที่ศึกษาที่คนรับรู้และจดจำได้ เกิดจากความเป็นศูนย์กลางชุมชนของศาสนสถาน ชุมชนชาวไทยพุทธมีวัดเป็นศูนย์กลางกิจกรรม เช่นเดียวกับชุมชนชาวไทยมุสลิมมีมัสยิดเป็นศูนย์กลางกิจกรรม แต่มีลักษณะเฉพาะร่วมกันคือเป็นย่านชุมชนริมน้ำที่ดำรงวิถีชีวิตอยู่ร่วมกัน

- ชุมทาง (Node) หรือจุดศูนย์รวมคนและกิจกรรม ชุมชนวัดขจรศิริและชุมชนมัสยิดอัลเอียะติซอมมีพื้นที่บริเวณวัดขจรศิริและมัสยิดอัลเอียะติซอมเป็นศูนย์กลางของกิจกรรมทางศาสนา เทศกาลประเพณีที่เกิดขึ้นในบางโอกาสเป็นครั้งคราว บริเวณโรงเรียนมัชลาฮาตุลอิสลามเป็นศูนย์รวมการเรียนการสอนหลักปฏิบัติของศาสนาอิสลาม นอกจากนี้ยังเป็นศูนย์รวมกิจกรรมกีฬาของกลุ่มเด็กและวัยรุ่นที่ใช้พื้นที่หน้าอาคารเรียนเป็นลานกิจกรรมกีฬา บริเวณท่าเรือมัสยิดอัลเอียะติซอมและท่าเรือวัดขจรศิริที่เป็นศูนย์คนในการเปลี่ยนถ่ายการเดินทางจากน้ำและบก รวมถึงในบางโอกาสที่ใช้เป็นสถานที่พักผ่อน พบปะ พูดคุย เสมือนเป็นศาลาริมน้ำสาธารณะ

- ภูมิสัญลักษณ์ (Landmark) จุดสังเกตหรือจุดหมายตาของพื้นที่ที่ผู้คนรับรู้และจดจำพื้นที่ได้ พบว่ามุมมองที่สามารถมองเห็นพื้นที่ได้แต่ไกลและชัดเจนที่สุดคือ อาคารมัสยิดอัลเอียะติซอมที่มีมุมมองจากคลองพระโขนง ส่วนกลุ่มอาคารวัดขจรศิริมองเห็นไม่เด่นชัด เนื่องจากเป็นมีการถอยร่นอาคารสำคัญ เช่น อุโบสถ เข้าหาถนน ส่งผลให้ทัศนียภาพที่มองเห็นจากแม่น้ำเป็นด้านหลังอาคาร

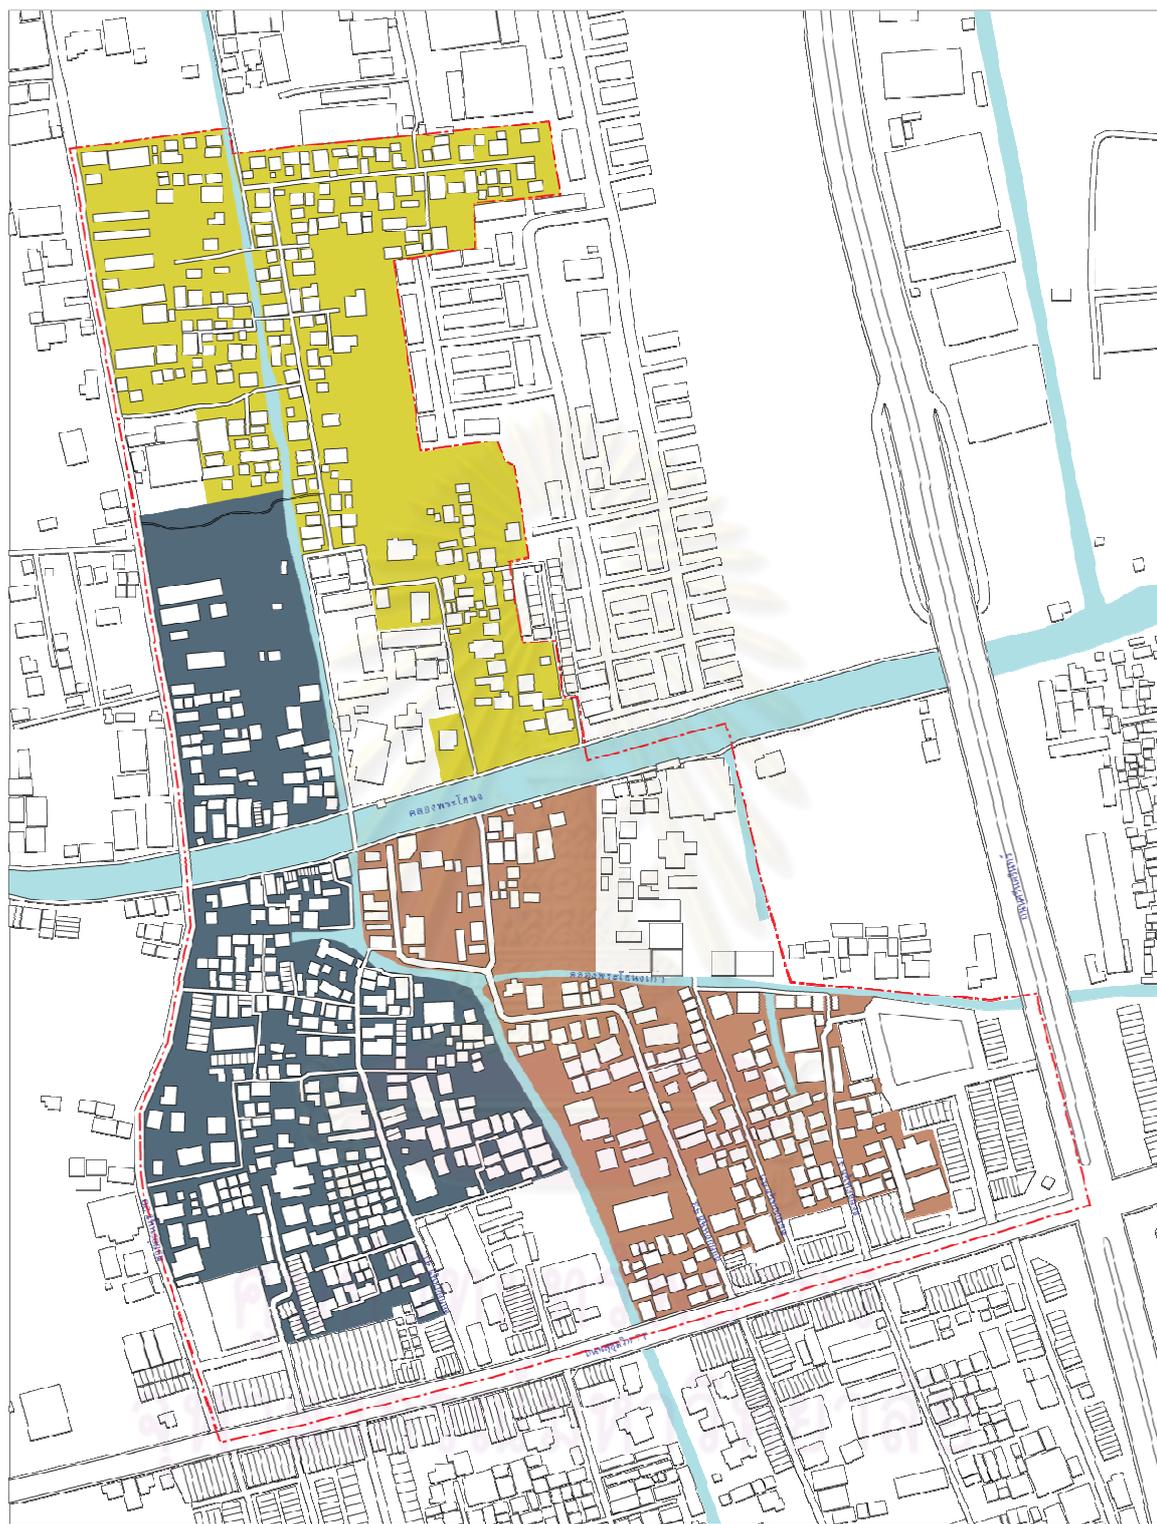
แผนที่ 4.9 ขอบเขตชุมชนในพื้นที่ศึกษา

ชุมชนในพื้นที่ศึกษาประกอบด้วยชุมชนพักอาศัยซึ่งได้จดทะเบียนกับสำนักพัฒนาชุมชนกรุงเทพมหานคร ทั้งหมด 3 ชุมชน ได้แก่ ชุมชนยาใจ ชุมชนอัลเอี้ยะติชอม และชุมชนหัวป่า เป็นชุมชนเมืองที่มีลักษณะของผู้อยู่อาศัยที่ทั้งเช่าและเป็นเจ้าของเอง (แผนที่ 4.9)

ชุมชนยาใจ มีเนื้อที่ประมาณ 85 ไร่ ขอบเขตของชุมชนอยู่บริเวณฝั่งตะวันออกของคลองพระโขนงเก่า ครอบคลุมพื้นที่ซอยอ่อนนุช 43 (ซอยสุขเหว่าใหม่) ซอยอ่อนนุช 45 (ซอยวัดขจรศิริ) และซอยอ่อนนุช 47 (ซอยยาใจ)

ชุมชนอัลเอี้ยะติชอม มีเนื้อที่ประมาณ 102 ไร่ ขอบเขตของชุมชนอยู่บริเวณเหนือคลองพระโขนง เลียบกับคลองที่แยกออกจากคลองพระโขนงขนานไปกับซอยอ่อนนุช 39 (ซอยอนามัย)

ชุมชนหัวป่า มีเนื้อที่ประมาณ 94 ไร่ ขอบเขตของชุมชนอยู่บริเวณซอยอ่อนนุช 39 จรดฝั่งตะวันตกของคลองพระโขนงเก่า ครอบคลุมพื้นที่ซอยอ่อนนุช 41 (ซอยอัลเอี้ยะติชอม) รวมไปถึงพื้นที่ริมคลองพระโขนงทั้งสองฝั่งด้านทิศตะวันตกของมัสยิดอัลเอี้ยะติชอม

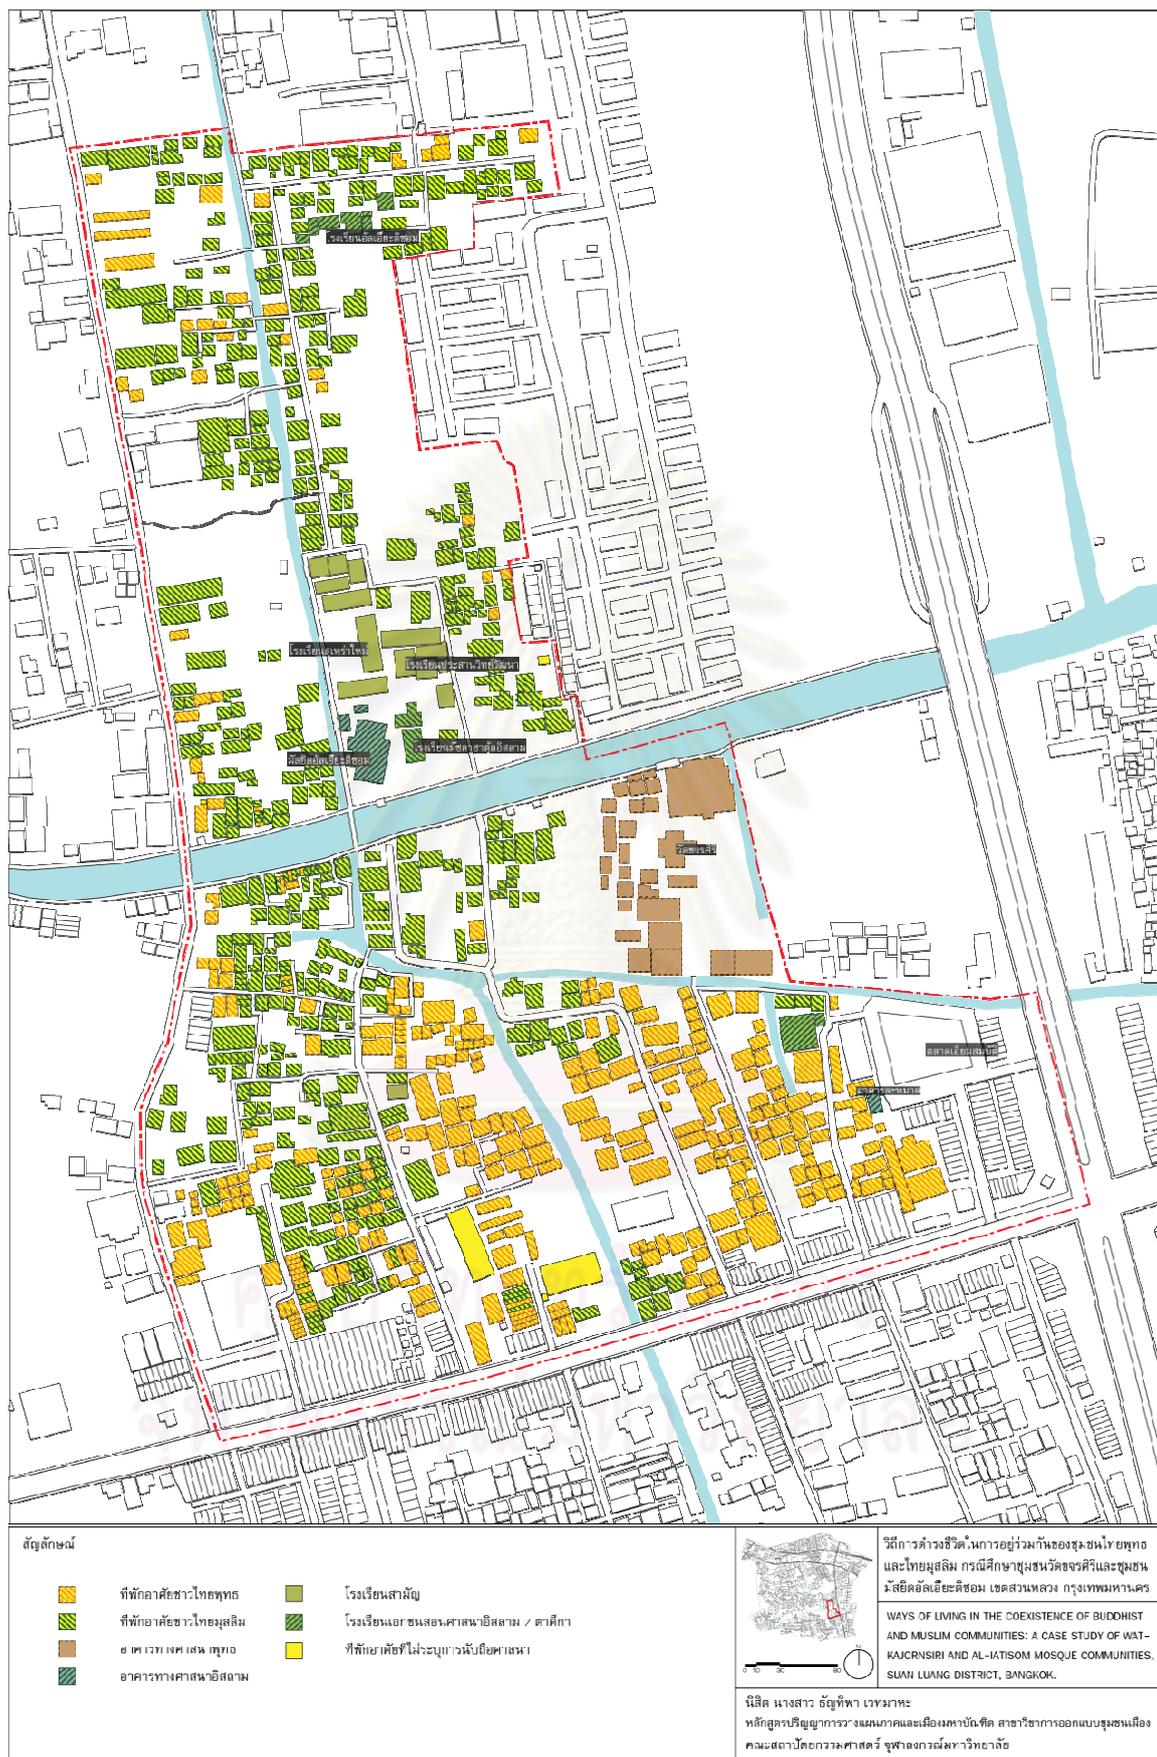
แผนที่ 4.10 การนับถือศาสนาในแต่ละครัวเรือนในพื้นที่ศึกษา

บ้านพักอาศัยในชุมชนส่วนใหญ่เป็นบ้านเดี่ยวมีพื้นที่บริเวณบ้านเพียงเล็กน้อยเพราะบ้านแต่ละหลังจะอยู่ชิดกัน มีรั้วต่ำกันเขตแนวบ้านชัดเจน เนื่องจากการศึกษานี้เป็นการศึกษาวิถีการดำรงชีวิตของชาวไทยพุทธและไทยมุสลิม ผู้วิจัยจึงสำรวจประเภทอาคารพักอาศัยตามการนับถือศาสนาตามแต่ละครัวเรือน ได้แก่ ครัวเรือนที่นับถือศาสนาพุทธและครัวเรือนที่นับถือศาสนาอิสลาม (แผนที่ 4.10) พบว่า ชุมชนชาวไทยพุทธที่ปรากฏในพื้นที่ศึกษา ได้แก่ ชุมชนยาใจ ส่วนชุมชนชาวไทยมุสลิม ได้แก่ ชุมชนหัวป่า สำหรับชุมชนอัลเอี้ยะติชอมมีการผสมผสานระหว่างที่อยู่อาศัยของชาวไทยพุทธและชาวไทยมุสลิมเนื่องจากการตั้งถิ่นฐานในอดีตและการรวมกลุ่มการประกอบอาชีพ การศึกษาวิถีการดำรงชีวิตของชาวไทยพุทธและไทยมุสลิมนี้ แต่ละชุมชนวัฒนธรรมมีอิทธิพลของการตั้งถิ่นฐานและการดำรงวิถีชีวิตจากศาสนสถานของแต่ละวัฒนธรรม ผู้วิจัยได้แทนภาพชุมชนชาวไทยพุทธคือชุมชนวัดขจรศิริ และชุมชนไทยมุสลิมคือชุมชนมัสยิดอัลเอี้ยะติชอม

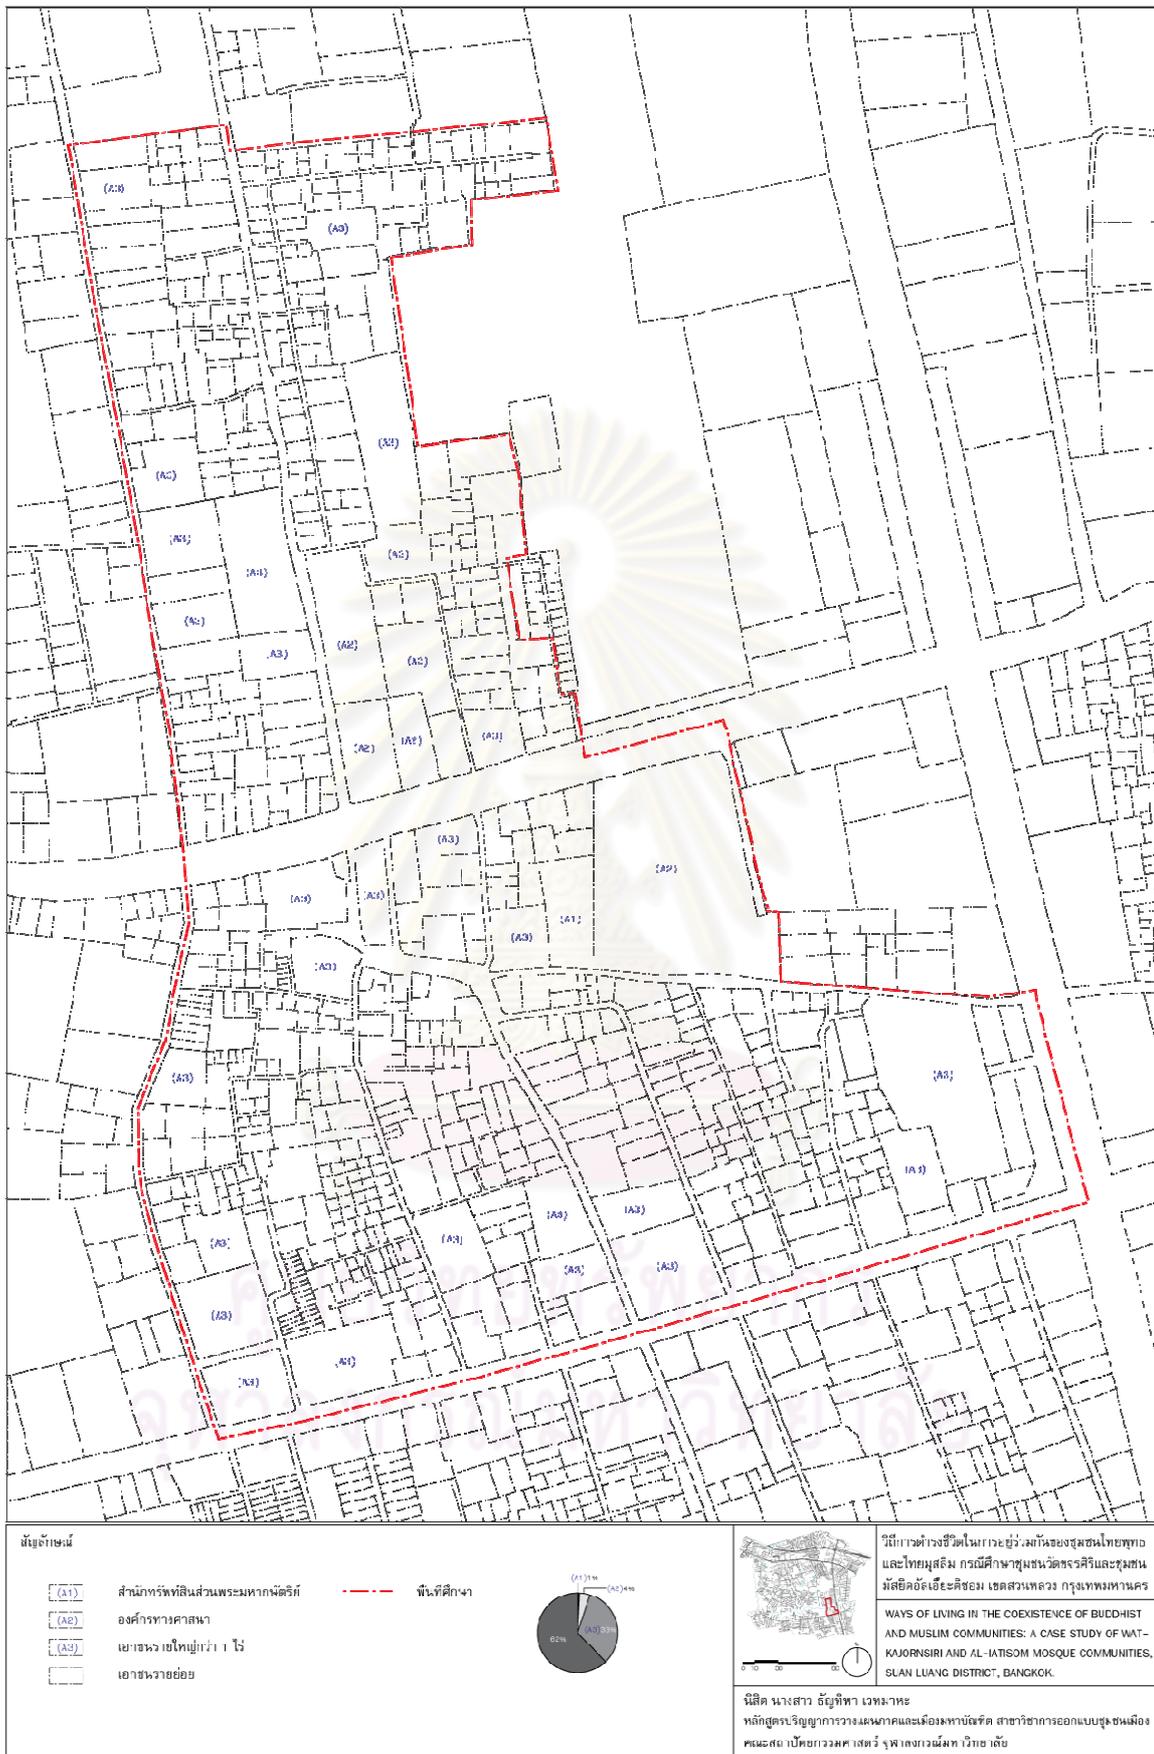
แผนที่ 4.11 การถือครองกรรมสิทธิ์ที่ดิน

กรรมสิทธิ์ที่ดินและอาคารภายในพื้นที่ศึกษา แบ่งประเภทเจ้าของกรรมสิทธิ์ได้เป็น 4 กลุ่ม ได้แก่ สำนักทรัพย์สินส่วนพระมหากษัตริย์ องค์กรทางศาสนา เอกชนรายใหญ่กว่า 1 ไร่ และเอกชนรายย่อย (แผนที่ 4.11) กรรมสิทธิ์ที่ดินของพื้นที่ศึกษาส่วนใหญ่เป็นเอกชนรายย่อย แบ่งเขตตามแปลงที่ดินตั้งแต่ดั้งเดิม เมื่อเปรียบเทียบสัดส่วนพบว่า ที่ดินส่วนใหญ่ถึง 62% ในพื้นที่ศึกษาเป็นของเอกชนรายย่อย รองลงมา 33% เป็นของเอกชนรายใหญ่ ที่เหลือเป็นขององค์กรทางศาสนาและสำนักทรัพย์สินส่วนพระมหากษัตริย์ ตามลำดับ
