รูปแบบการตั้งถิ่นฐาน เอกลักษณะและสภาพปัญหาของชุมชนในปัจจุบัน

การเปลี่ยนแปลงรูปแบบการตั้งถิ่นฐานชุมชนทะเลน้อย จังหวัดพัทลุง

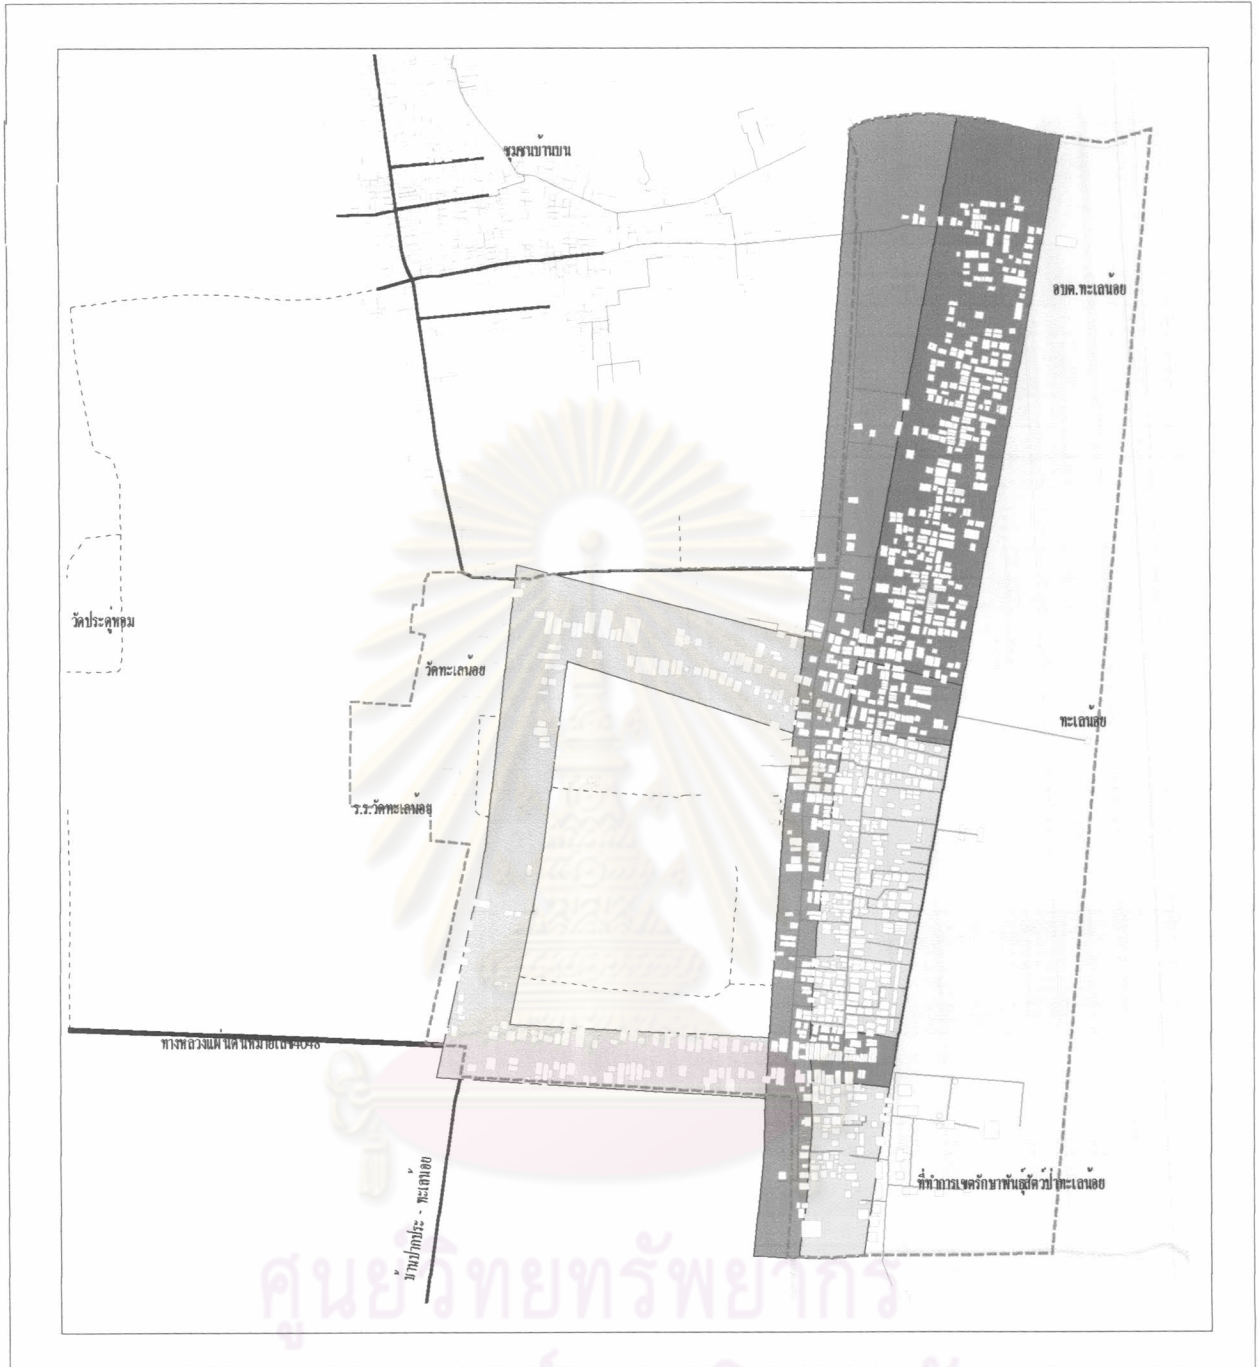
แผนที่ 6.1 รูปแบบการตั้งถิ่นฐานของชุมชนทะเลน้อยในปัจจุบัน

รูปแบบการตั้งถิ่นฐานของชุมชนทะเลน้อยในปัจจุบันเป็นรูปแบบที่มีผลสืบเนื่องมาจากอดีต ซึ่งได้เปลี่ยนแปลงไปตามการพัฒนาทางด้านต่างๆที่เกิดขึ้น โดยสามารถแบ่งรูปแบบการตั้งถิ่นฐานของชุมชนทะเลน้อยในปัจจุบันแบ่งได้ 2 กลุ่มใหญ่ ดังนี้ (แผนที่ 6.1)

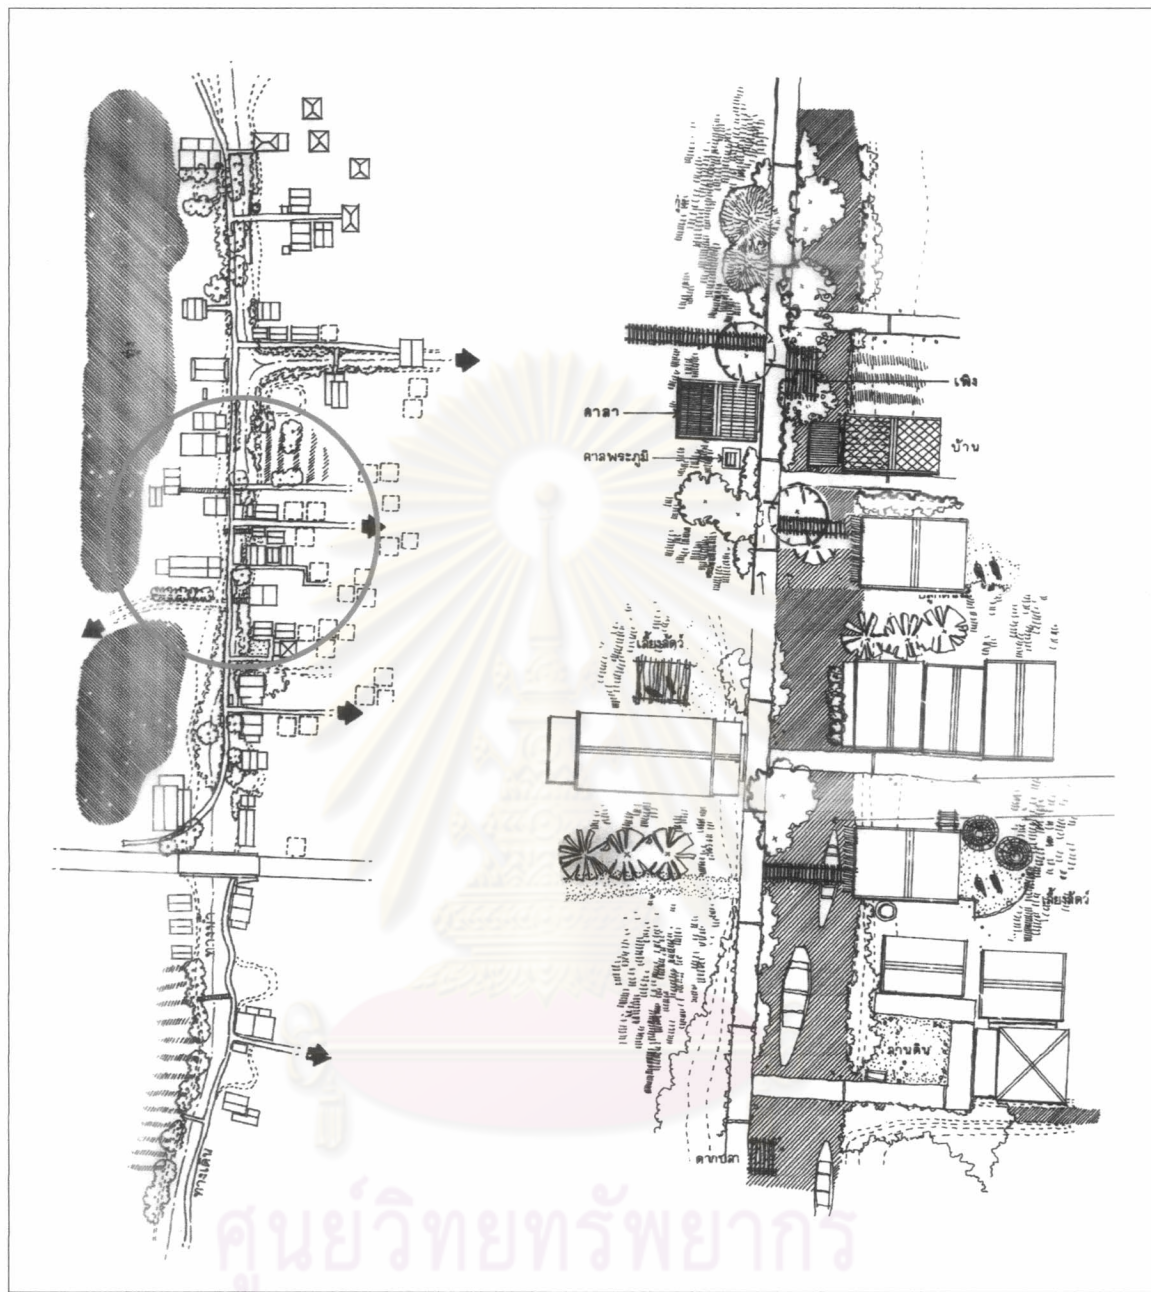
แผนที่ 6.2 รูปแบบการตั้งถิ่นฐานเรียงยาวริมคลอง

6.1.1.1 รูปแบบเรียงยาวริมคลอง ได้แก่พื้นที่ตลอดแนวหมู่ 2 ตำบลทะเลน้อย และหมู่ 1 และหมู่ 2 ตำบลพนาสีตุง บริเวณนี้วิถีชีวิตของชาวชุมชนยังคงผูกพันกับน้ำ คนส่วนใหญ่ยังคงมีอาชีพประมง การสัญจรยังคงใช้ทางน้ำจึงมีการทำที่จอดเรือไว้ด้านข้างของบ้าน การสัญจรและการเข้าถึงพื้นที่ทำได้ 2 ทางคือ ทางเรือโดยผ่านทางลำคลองซึ่งบ้านเรือนส่วนใหญ่ยังคงใช้เรือเป็นพาหนะในการสัญจร และทางบกโดยใช้สะพาน คสล. บริเวณนี้การตั้งถิ่นฐานจะตั้งตามแนวลำคลองโดยอยู่อย่างไม่แออัด (แผนที่ 6.2) ลักษณะทางสถาปัตยกรรมของอาคารบ้านเรือนจะมีผสมผสานกันระหว่างเรือนพื้นบ้านทั่วไป เรือนจั่วและเรือนปั้นหยาดั้งเดิม การใช้พื้นที่ว่างรอบๆ อาคารจะใช้ในการปลูกพืชผักสวนครัวและเลี้ยงสัตว์เพื่อบริโภคในครัวเรือน นอกจากนี้ยังมีการใช้พื้นที่สำหรับเป็นที่ตากกระจุกก่อนนำไปสานเป็นผลิตภัณฑ์ที่สำคัญของชุมชน (แผนที่ 6.3)

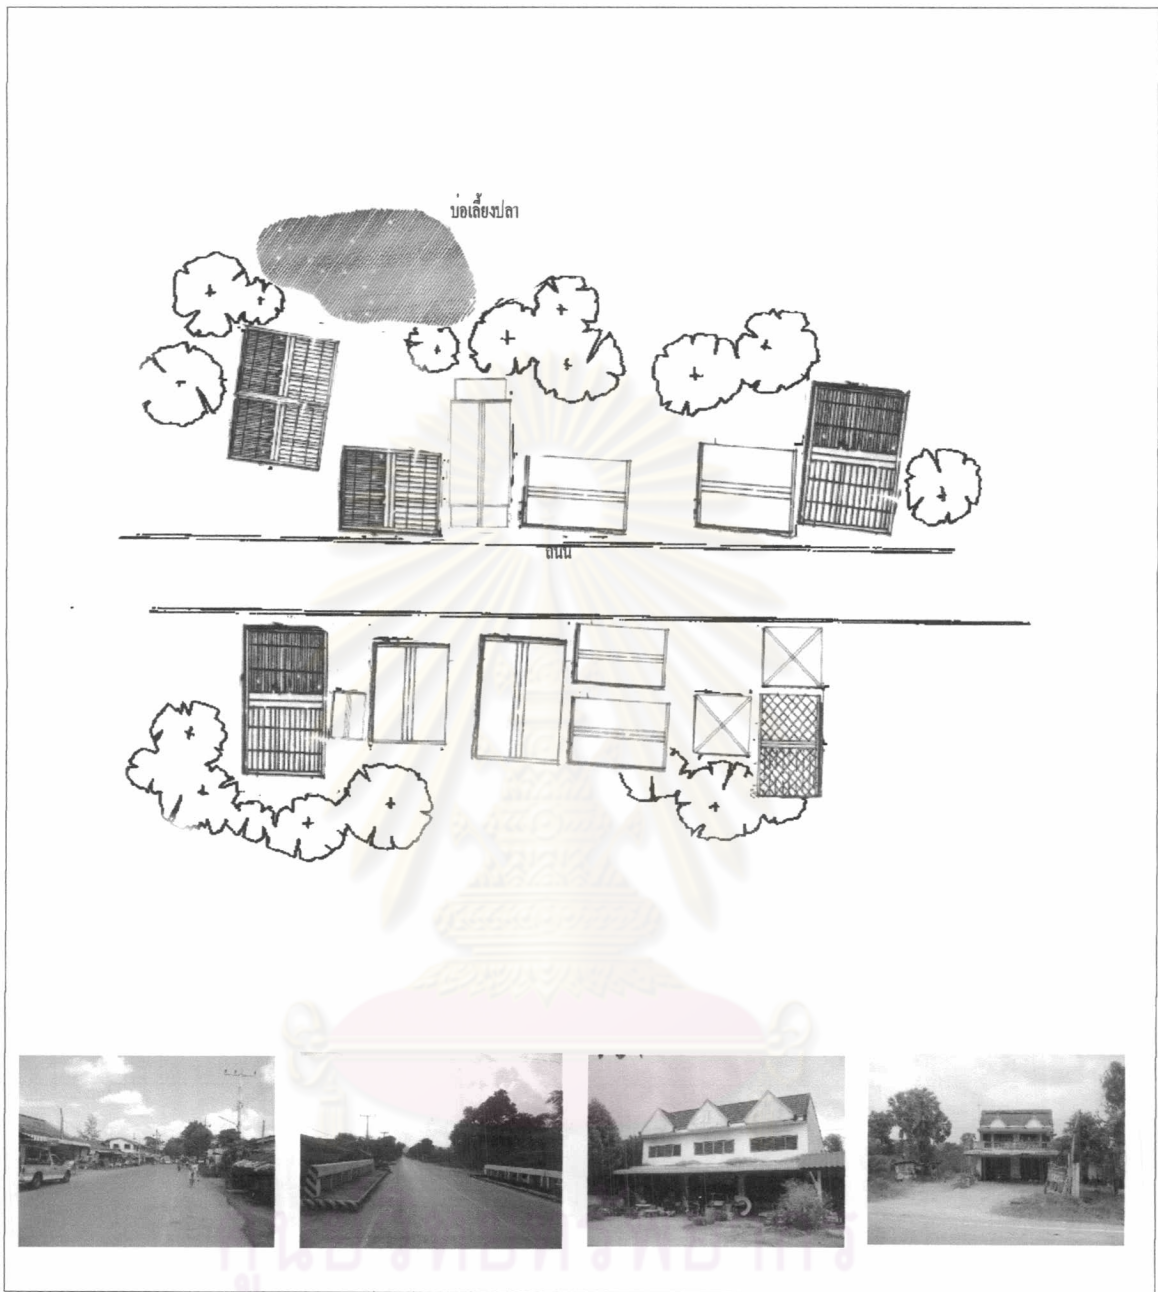
แผนที่ 6.3 รูปแบบการตั้งถิ่นฐานแบบเรียงยาวริมถนน

6.1.1.2 รูปแบบเรียงยาวริมถนน ได้แก่ พื้นที่ริมถนนทางหลวงแผ่นดินหมายเลข 4048 ถนนแบ่งตำบลฯ และถนนหน้าโรงเรียนวัดทะเลน้อย ลักษณะอาคารในพื้นที่ส่วนใหญ่เป็นอาคารร่วมสมัยและเรือนพื้นบ้าน 2 ชั้นที่สร้างแบบง่ายๆ ส่วนใหญ่เป็นเรือนพักอาศัยที่มีลักษณะเป็นเรือนเดี่ยวโดยใช้รั้วคอนกรีตแสดงแนวขอบเขตของบริเวณบ้าน การวางตัวของอาคารวางหันหน้าตามแนวถนน (แผนที่ 6.3)

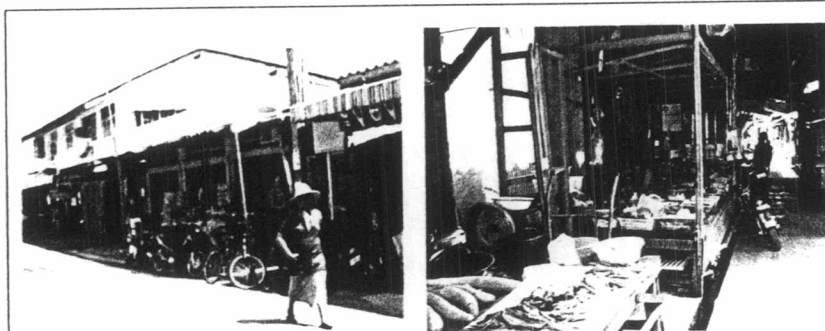
ภาพที่ 6.3 ย่านการค้า
ดั้งเดิมของชุมชนทะเล
น้อย (หัวเลี้ยว)

ภาพที่ 6.2 การตั้งถิ่นฐานตามแนวถนน บริเวณย่านการค้าใหม่ (หัวลาน)

พื้นที่บริเวณถนนแบ่งตำบลทะเลน้อย-พนางตุง (หัวเลี้ยว) เป็นย่านพาณิชย์กรรมดั้งเดิมสินค้าจะเป็นสินค้าบริโภคให้บริการแก่คนในชุมชนทั้งสินค้าสดและสินค้าแห้ง รูปแบบทางสถาปัตยกรรมส่วนใหญ่เป็นห้องแถวไม้ 1-2 ชั้น อาคารบริเวณนี้ที่เป็นเรือนแถวส่วนมากเกิดขึ้นตั้งแต่ยุคไปมาค้าขายใช้เรือเมล์ช่วงที่ 2 ในสมัยที่การค้าบริเวณหัวเลี้ยวมีความเจริญ การวางตัวของอาคารบริเวณนี้จะวางตัวโดยหันหน้าอาคารตามแนวคลองท่าศาลา ซึ่งปัจจุบันคือแนวถนนแบ่งตำบลพนางตุง - ทะเลน้อย

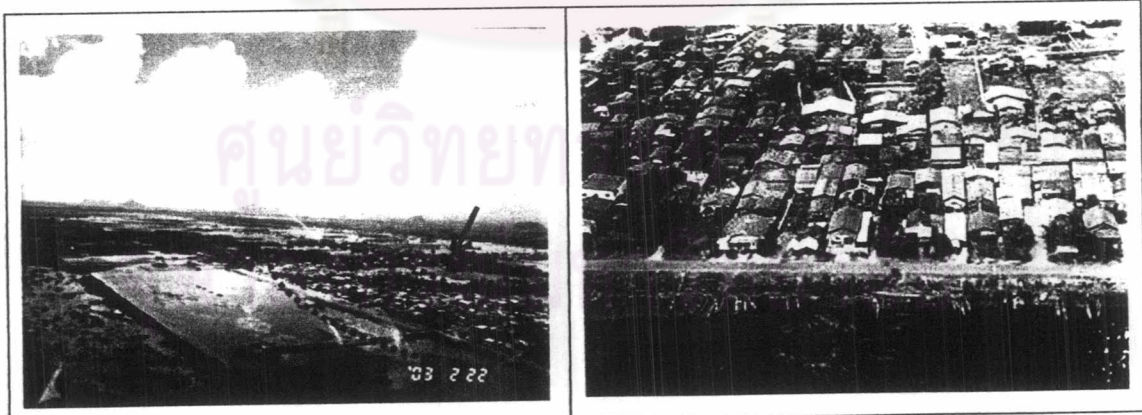
ภาพที่ 6.4 การตั้งถิ่นฐานแบบเรียงยาวชันริมทะเลน้อย

6.1.2 การตั้งถิ่นฐานรูปแบบเกาะกลุ่ม อาคารบ้านเรือนมีลักษณะแบบกระจุกตัวในแนวยาวริมทะเลน้อย เนื่องจากได้มีการขยายครอบครัวหรือมีการอพยพเข้ามาในชุมชน เป็นชุมชนที่ตั้งมาเป็นเวลานาน การตั้งถิ่นฐานในระยะแรกเป็นแบบเกาะกลุ่มเล็กๆ ในหมู่เครือญาติตามแนวทะเลน้อย ต่อมาเมื่อประชากรเพิ่มมากขึ้นจึงรวมกันเป็นกลุ่มหมู่บ้านที่หนาแน่นขึ้น โดยรูปแบบทางสถาปัตยกรรมของอาคารบ้านเรือนเป็นเรือนจั่วและเรือนปั้นหยาดั้งเดิมปะปนไปกับเรือนพื้นบ้านทั่วไป ยังมีการใช้พื้นที่ว่างรอบๆ บ้านในการปลูกผักสวนครัว เลี้ยงสัตว์ การเข้าถึงพื้นที่สามารถเข้าถึงได้โดยการเดินเท้า จักรยาน และจักรยานยนต์ โดยใช้สะพาน คสล. ซึ่งรถยนต์ไม่สามารถผ่านเข้าออกได้ เนื่องจากภายในชุมชนทะเลน้อยมีการตั้งถิ่นฐานกันอย่างหนาแน่นโดยทางตะวันตก มีคลองทะเลน้อยเป็นแนวขอบเขตของชุมชน การขยายตัวของชุมชนจึงเริ่มรุกไล่พื้นที่ทะเลน้อยซึ่งอยู่ทางตะวันออกของชุมชน การรุกไล่พื้นที่ริมทะเลน้อยเริ่มมีมาเป็นระยะเวลาไม่ต่ำกว่า 30 ปีที่ผ่านมา จากเดิมที่แนวสะพานคอนกรีตกลางชุมชนจัดเป็นพื้นที่ด้านหน้าของชุมชนทะเลน้อย ปัจจุบันชุมชนขยายตัวไปทางตะวันออกอย่างรวดเร็ว ในปี พ.ศ.2534 รัฐบาลได้สนับสนุนงบประมาณในการพัฒนาโครงสร้างพื้นฐานจึงมีการสร้างถนนเลียบริมทะเลน้อยเพื่อป้องกันการรุกไล่พื้นที่ของชุมชน แต่ผลที่เกิดขึ้นกลับยิ่งทำให้มีการรุกไล่พื้นที่ริมทะเลน้อยเพิ่มมากขึ้น เนื่องจากประชาชนทั่วไปคิดว่าแนวเขตชุมชนคือแนวถนน เพื่อความสะดวกในการคมนาคมทางบก จึงได้มาปลูกสร้างบ้านเรือนติดถนนจึงทำให้เกิดปัญหาบุกรุกพื้นที่เพิ่มมากขึ้น และในปีเดียวกันกรมประมงได้ดำเนินการกำหนดขอบเขตของทะเลน้อยให้ชัดเจน โดยการปักหลักเขตรอบๆ ทะเลน้อย เพื่อป้องกันการรุกไล่พื้นที่เข้าสู่ทะเลน้อยซึ่งมีเพิ่มมากขึ้นเรื่อยๆ ถ้าปล่อยไว้อาจเป็นปัญหาต่อการจัดการ การตั้งถิ่นฐานแบบเกาะกลุ่มกันหนาแน่นนี้แบ่งย่อยเป็น 2 รูปแบบได้แก่

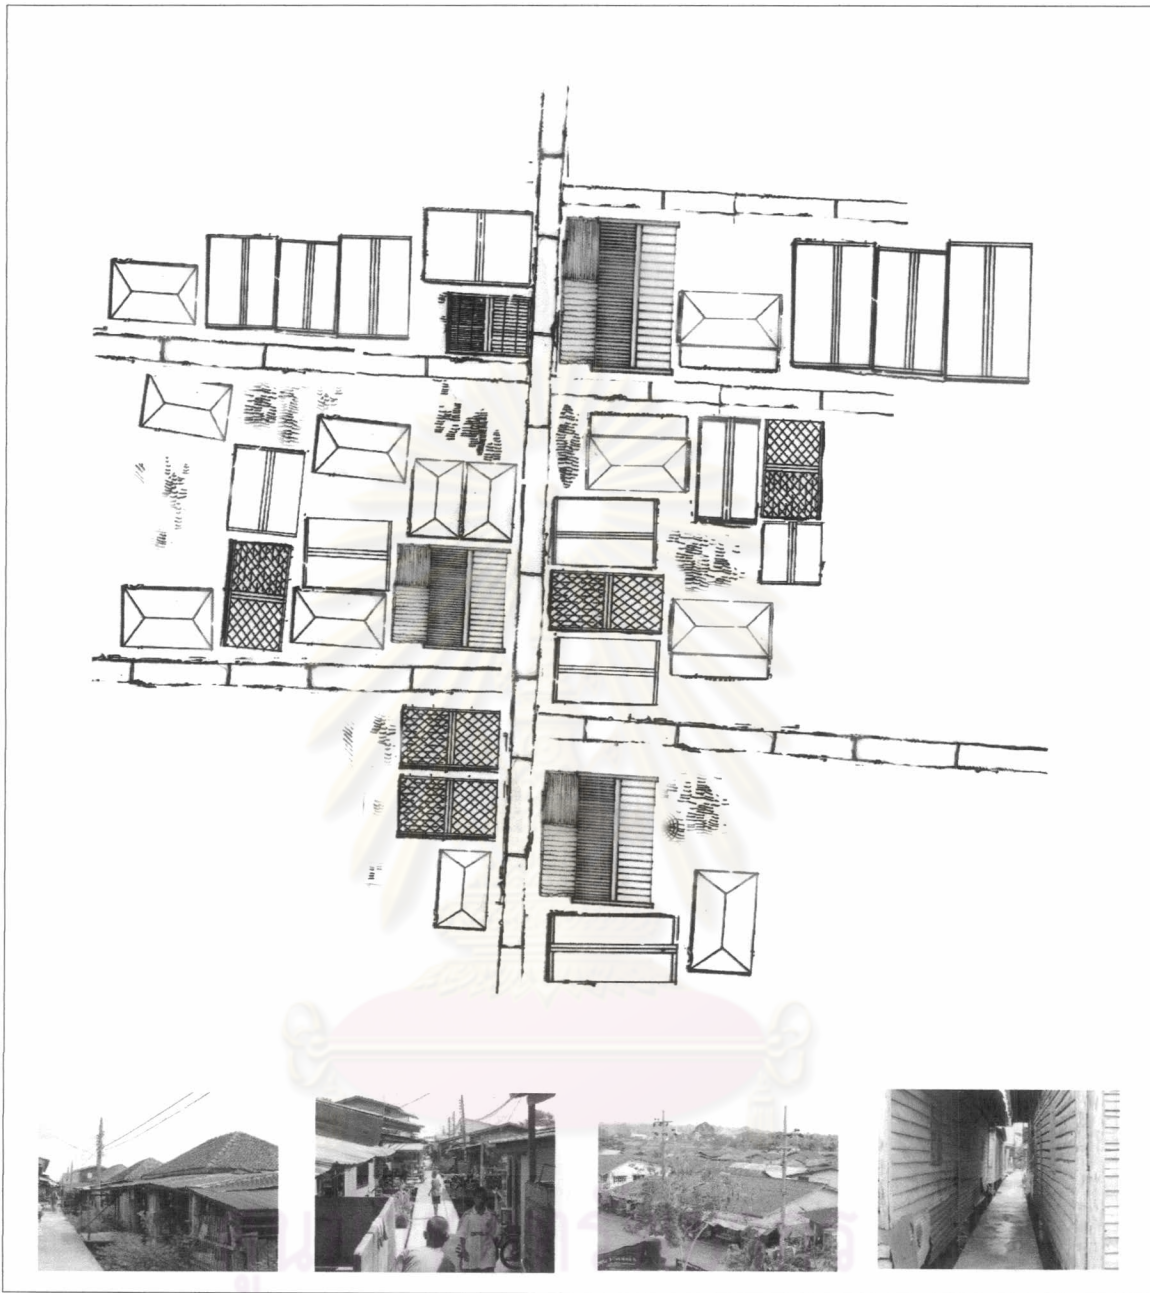
แผนที่ 6.5 รูปแบบการตั้งถิ่นฐานเป็นกลุ่มค่อนข้างเป็นระเบียบ

6.1.2.1 แบบเกาะกลุ่มกันค่อนข้างเป็นระเบียบ พบบริเวณที่อยู่อาศัยหนา

แน่นในที่ราชพัสดุอยู่ในพื้นที่หมู่ 2 ตำบลพนางตุง เป็นพื้นที่ที่มีบ้านเรือน ตั้งอยู่ค่อนข้างแออัด ไม่มีที่ว่างในพื้นที่ สิ่งปลูกสร้างโดยทั่วไปเป็นเรือนไม้แบบพื้นบ้านที่ไม่ค่อยได้รับการปรับปรุงจากผู้อยู่อาศัยเท่าที่ควร การเข้าถึงภายในพื้นที่สามารถเข้าถึงได้โดยทางเดินเท้าตามแนวสะพาน คสล. สภาพที่แวดล้อมของพื้นที่ส่วนใหญ่จะมีปัญหาขยะมูลฝอย ทำให้ในฤดูฝนมีน้ำท่วมขังเป็นเวลานาน การวางตัวของอาคารส่วนใหญ่เป็นการวางตัวตามเส้นทางคมนาคมที่เป็นแนวสะพาน ค.ส.ล. ที่ตัดผ่านชุมชนที่มีลักษณะเกือบเป็นตารางที่กีด เนื่องจากพื้นที่ชุมชนบริเวณนี้ขยายตัวอันเนื่องมาจากการตั้งที่ว่าการอำเภอในยุคไปมาค้าขายใช้เรือแม่ล ช่างที่ 1 โดยที่บ้านเรือนที่สร้างในสมัยนั้นได้พังเสียหายตามกาลเวลาอันเนื่องมาจากภัยธรรมชาติที่เกิดขึ้นในปี 2502 ทำให้บ้านเรือนที่สร้างขึ้นใหม่หลังอุทกภัยส่วนใหญ่สร้างขึ้นตามแนวสะพานไม้ซึ่งต่อมาพัฒนาเป็นสะพาน ค.ส.ล. (แผนที่ 6.5)

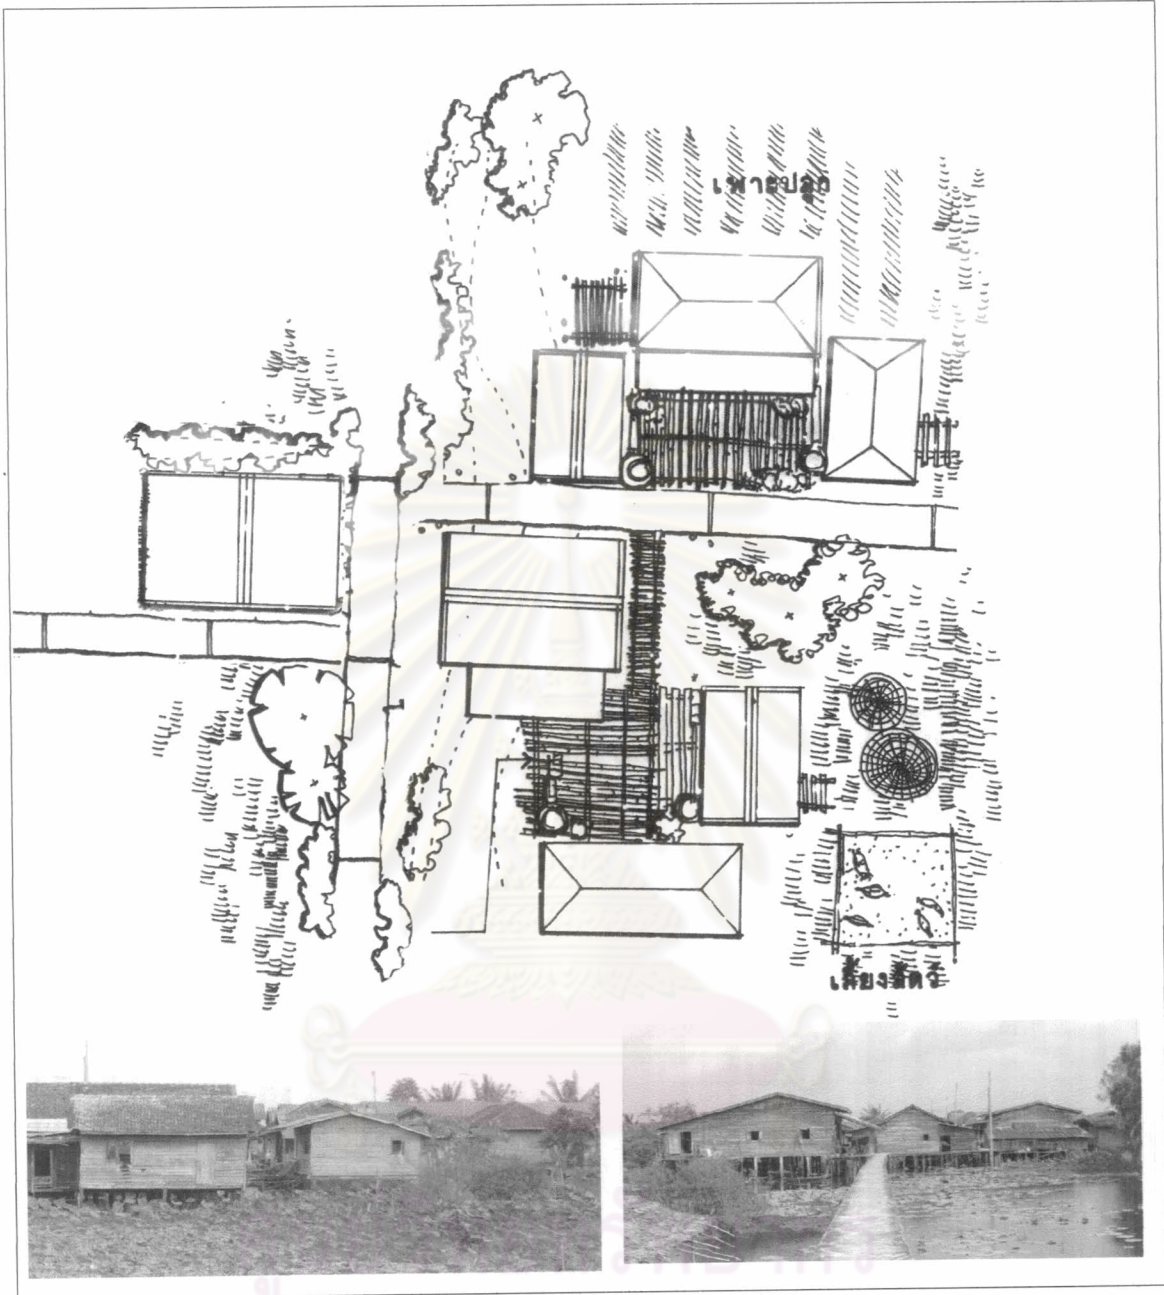
แผนที่ 6.6 รูปแบบการตั้งถิ่นฐานเป็นกลุ่มไม่เป็นระเบียบ

6.1.2.2 แบบเกาะกลุ่มกันอย่างไม่เป็นระเบียบ พบบริเวณที่อยู่อาศัยกระจุก

ตัวในพื้นที่หมู่ 1 และหมู่ 2 ตำบลทะเลน้อยพื้นที่บริเวณนี้มีลักษณะการเกาะกลุ่มกันของอาคารบ้านเรือนอย่างไม่เป็นระเบียบเนื่องจากกรรมสิทธิ์ที่ดินเป็นของเอกชน มีการทำรั้วเพื่อแสดงอาณาเขตของบ้านโดยใช้การปลูกต้นไม้เป็นแนวกัน ทำให้ความหนาแน่นของอาคารบ้านเรือนบริเวณนี้ไม่มากเท่ากับพื้นที่ที่มีรูปแบบเกาะกลุ่มกันค่อนข้างเป็นระเบียบ สำหรับโครงการเชื่อมโยงภายในพื้นที่จะไม่ครอบคลุมและเชื่อมโยงกันมากเท่าที่ควรเนื่องจากการตั้งบ้านเรือนในระยะแรกไม่ได้มีวัตถุประสงค์เพื่อการสัญจรและพัฒนาเพื่อการคมนาคมทางบก (แผนที่ 6.6)

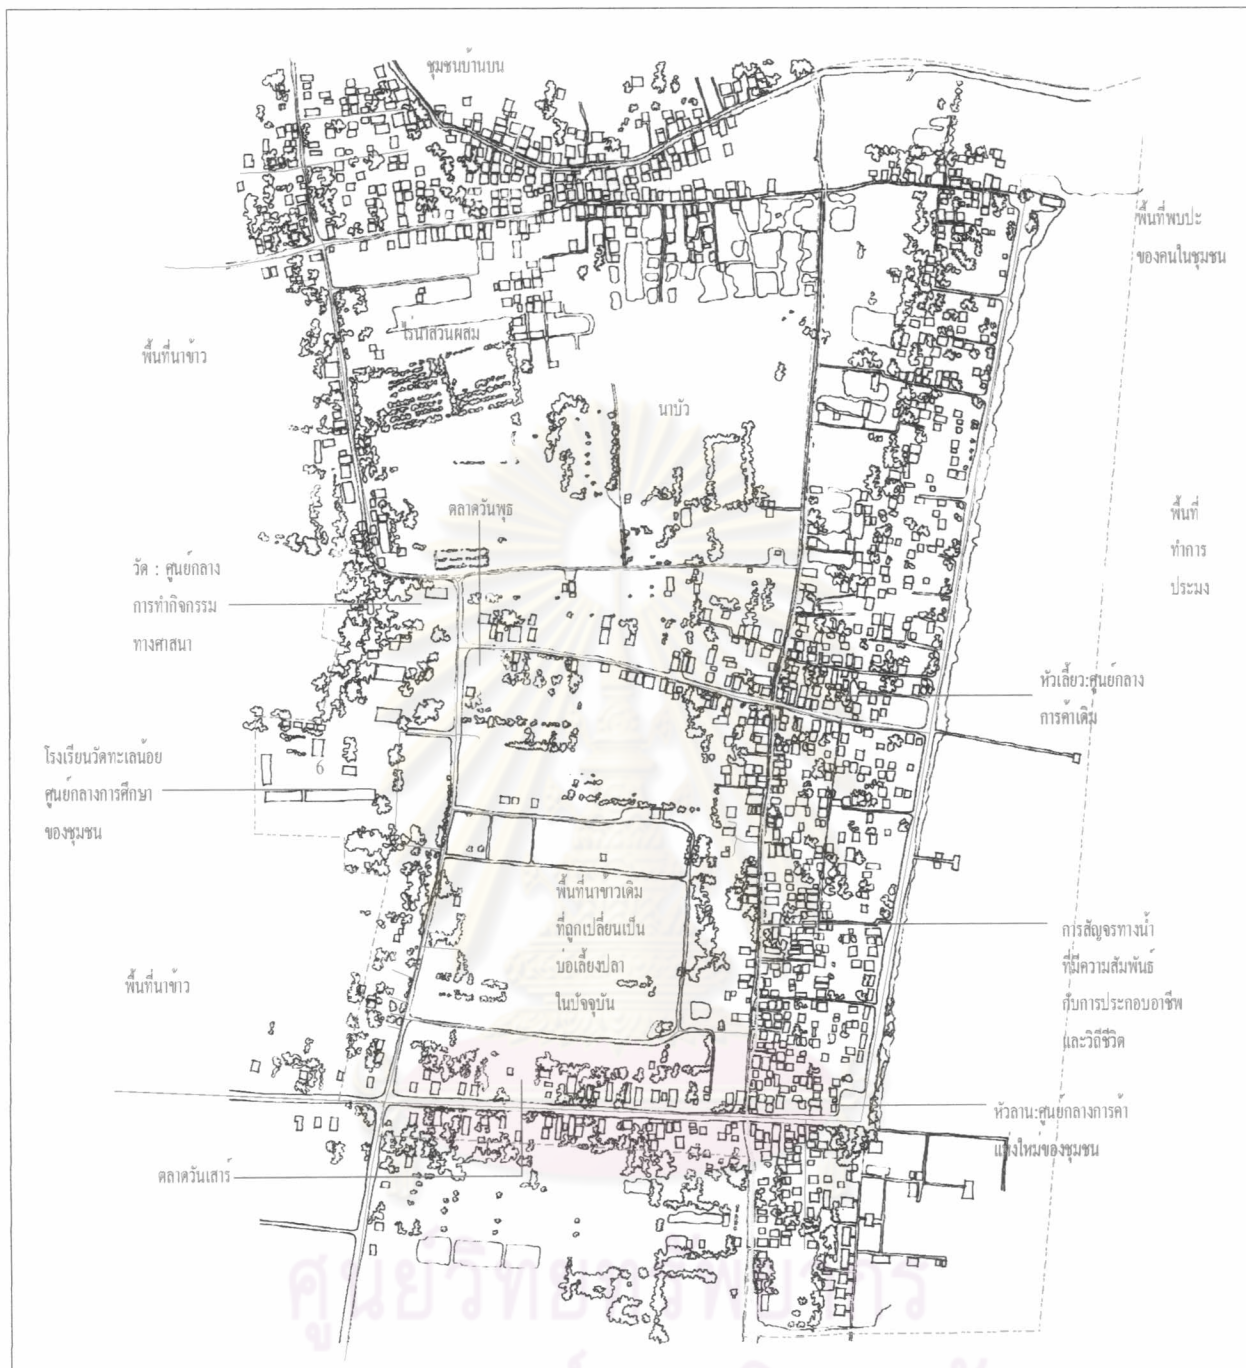
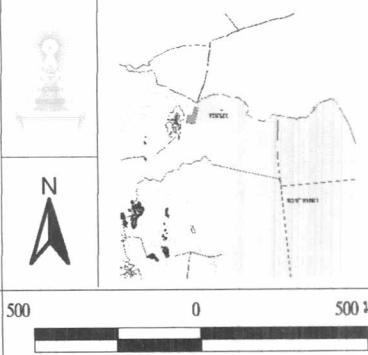
แผนที่ 6.7 พื้นที่ทำกิจกรรมของชุมชนทะเลน้อย

6.2.2 พื้นที่ในการทำกิจกรรม จัดเป็นองค์ประกอบทางกายภาพที่ของระบบกิจกรรมการศึกษาพื้นที่เป็นการศึกษาสภาพที่อันเกิดจากสภาพที่แวดล้อมที่เป็นธรรมชาติและสิ่งที่มีมนุษย์สร้างขึ้น ได้แก่ ระบบนิเวศ พื้นที่ทำกิน อาคารบ้านเรือน วัด โรงเรียน ศูนย์กลางชุมชน ตลาด พื้นที่ว่าง ระบบการสัญจร ฯลฯ (แผนที่ 6.7)

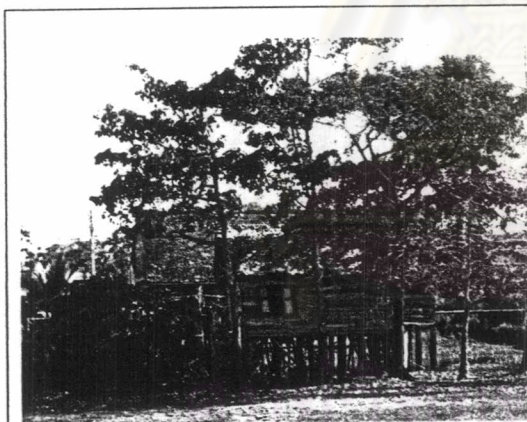
- เรือนจั่วดั้งเดิม เป็นเรือนในแบบดั้งเดิมตั้งแต่อดีตที่ยังคง

หลงเหลือให้เห็นในชุมชนอยู่เป็นจำนวนมาก และถือว่าเป็นรูปแบบทางสถาปัตยกรรมที่เป็นเอกลักษณ์ของชุมชนอย่างแท้จริง ลักษณะของเรือนประเภทนี้จะคล้ายกับเกือบทุกหลังโดยจะเป็นเรือนไม้จริงทั้งหลังยกพื้นสูงผนังจะเป็นรูปสี่เหลี่ยมผืนผ้าหันด้านสกัดออกสู่ทะเลเล็กน้อย หลังคาโครงสร้างไม้มุงด้วยกระเบื้องหางเหยี่ยวแต่ในเรือนบางหลังได้มีการเปลี่ยนแปลงวัสดุมุงหลังคาเป็นกระเบื้องลอน หรือสังกะสี ประตูจะเป็นบานเฟี้ยมไม้ หน้าต่างจะเป็นบานไม้ซึ่งมีขนาดเล็กจะอยู่ทางด้านสกัดของเรือน ด้านหน้าบ้านจะมีชานขนาดเล็กซึ่งเป็นเอกลักษณ์ของเรือนประเภทนี้ โดยชานนี้จะเป็นที่ที่ใช้ประกอบกิจกรรมที่หลากหลาย ทั้งพักผ่อน ทำปลา สานเสื่อกระจูด ฯลฯ เป็นลักษณะเด่นของเรือนไม้ในประเทศไทยที่มีชานไว้ประกอบกิจกรรมต่างๆ ชานหน้าบ้านจะมีการลดระดับจากพื้นเรือนประมาณ 10 เซนติเมตร พื้นเป็นไม้กระดานปูเว้นร่องเล็กน้อยเพื่อการระบายน้ำจากการทำปลา และจะมีปีกชายคาที่ยื่นต่อจากหลังคาจั่วมาคลุมชานหน้าบ้านเพื่อกันแดดกันฝน ในส่วนของห้องครัว ห้องน้ำจะอยู่บริเวณหลังบ้านหรือข้างบ้านขึ้นอยู่กับพื้นที่และการใช้งาน (แผนที่ 6.8)

ภาพที่ 6.5 เรือนจั่วดั้งเดิม

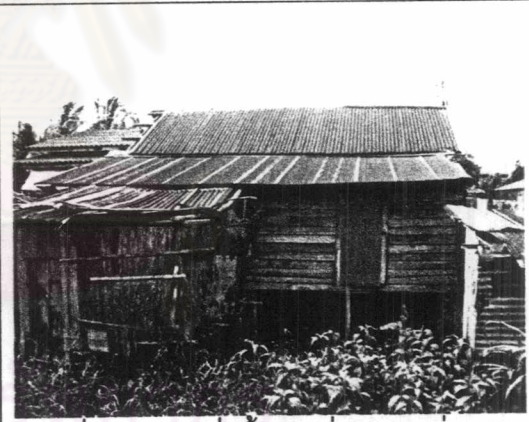
ภาพที่ 6.6 เรือนจั่วดั้งเดิมที่มีการเปลี่ยนวัสดุ มุงหลังคาจากกระเบื้องดินเผาเป็นสังกะสี

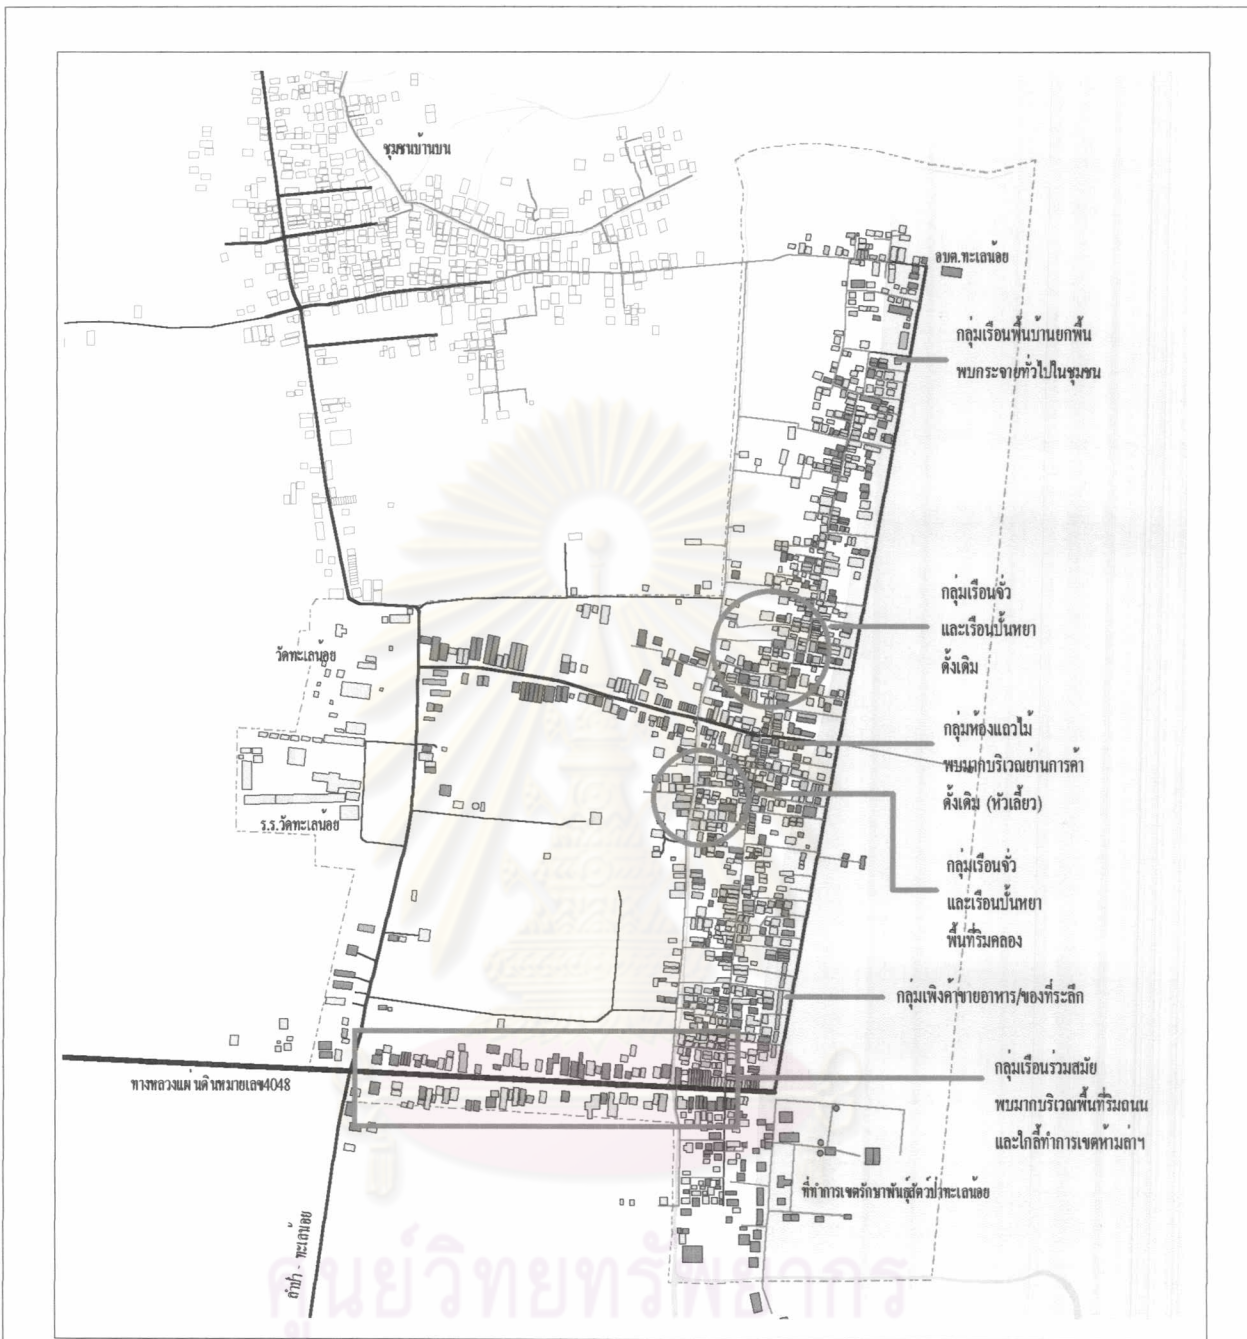
แผนที่ 6.8 กลุ่มอาคารประเภทต่างๆของชุมชนทะเลน้อย พ.ศ.2546

6.2.2.2 อาคารบ้านเรือน ลักษณะอาคารที่พบในปัจจุบันมีดังนี้

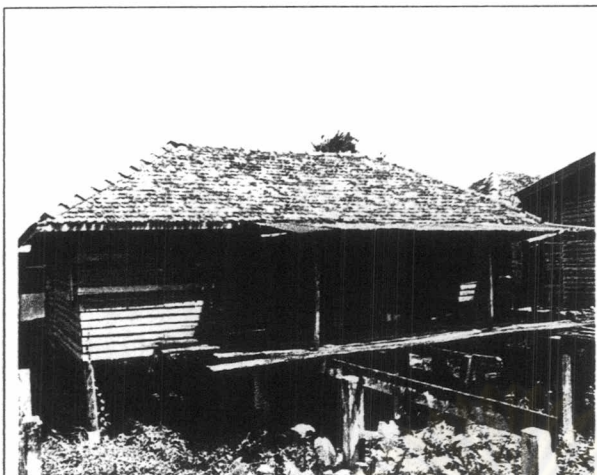
- เรือนปั้นหยาดั้งเดิม เรือนประเภทนี้จะมีลักษณะผนัง วัสดุ และรูปแบบการก่อสร้างเหมือนกับเรือนจั่วดั้งเดิมทุกประการยกเว้นรูปทรงของหลังคาจะเป็นหลังคาปั้นหยามุงกระเบื้องดินเผาและเช่นเดียวกันในเรือนบางหลังได้มีการเปลี่ยนวัสดุมุงหลังคาเป็นกระเบื้องลอน หรือสังกะสี

ภาพที่ 6.7 เรือนปั้นหยาดั้งเดิม

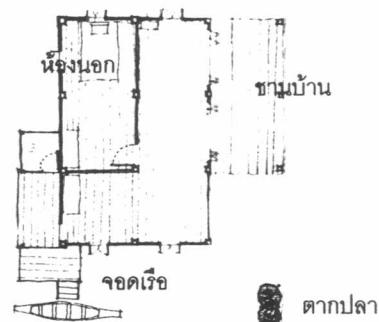
ภาพที่ 6.8 ผังเรือนปั้นหยาดั้งเดิม

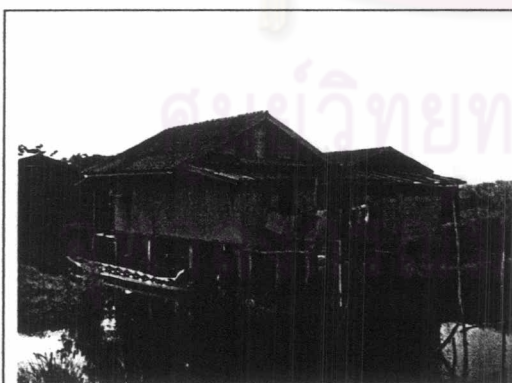
- เรือนพื้นบ้านทั่วไป รูปแบบอาคารมีหลายลักษณะ สร้างขึ้นเพื่อความสะดวกในการอยู่อาศัย จะเป็นเรือนพักอาศัยในยุคหลังจากรูปแบบเรือนปั้นหยาหรือเรือนจั่วดั้งเดิม โดยทั่วไปมีผังพื้นที่เรียบง่าย อาจมีชั้นเดียวหรือสองชั้น หลังคาทรงจั่วหรือเพิงหมาแหงน มุงด้วยสังกะสี หรือกระเบื้องลอน พื้นบ้านเป็นไม้กระดานวางบนตง ฝาไม้กระดานตีซ้อนเกร็ดตามแนวนอนบางส่วนเป็นฝาสังกะสี หน้าต่างเป็นแบบบานกระทุ้งไม้ หรือสังกะสี หลายหลังมีลักษณะเป็นบ้านครึ่งตึกครึ่งไม้ที่ส่วนชั้นล่างของบ้านจะมีการใช้โครงสร้างเป็นคอนกรีตเสริมเหล็กฝานั่ง อาจเป็นฝาคอนกรีตฉาบปูน หรือฝาไม้กระดาน บ้านที่มีลักษณะครึ่งตึกครึ่งไม้มักจะพัฒนามาจากบ้านได้ทุนสูงแล้วจึงทำการต่อเติมส่วนของได้ทุนเพื่อให้สามารถใช้ประโยชน์ได้

ภาพที่ 6.9 เรือนพื้นบ้านยกพื้น

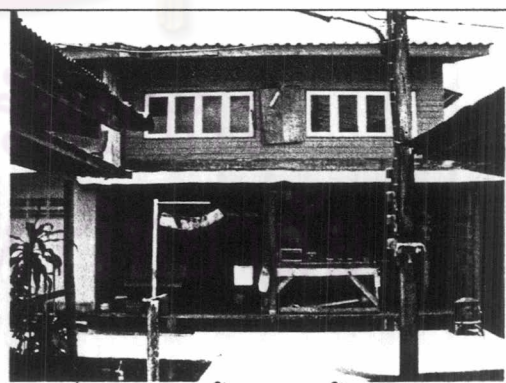
ภาพที่ 6.10 เรือนพื้นบ้าน 2 ชั้น

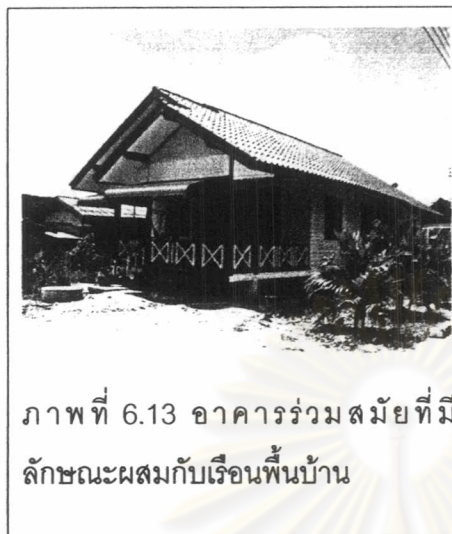
- **อาคารร่วมสมัย** เป็นอาคารที่มีรูปทรง ขนาดสัดส่วนแตกต่าง กันออกไปตามความต้องการของเจ้าของบ้านหรือรสนิยมและลักษณะการใช้งาน ซึ่งส่วนมากจะเป็นอาคารสมัยใหม่แต่บางหลังยังแฝงลักษณะความเป็นพื้นบ้าน มีทั้งรูปทรงแบบชั้นเดียว หรือ 2 ชั้น โดยมีโครงสร้างเป็นคอนกรีตเสริมเหล็ก หลังคามนิยมมุงกระเบื้องลอน ซีแพคโมเนีย ฝาผนัง

ภาพที่ 6.13 อาคารร่วมสมัยที่มี
ลักษณะผสมกับเรือนพื้นบ้าน

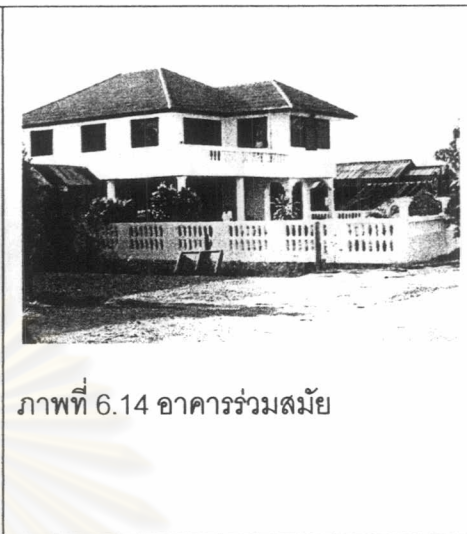
ภาพที่ 6.14 อาคารร่วมสมัย

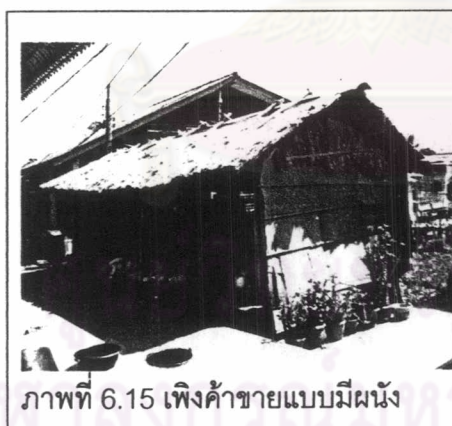
ลักษณะของเฝิงค้าขายจะโดยทั่วไปในชุมชนไม่มีผนังแต่อย่างไร จะมีเพียงพื้นที่ส่วนใหญ่จะมีการ เพคองกรีตเสริมเหล็กแล้ว และจะมีเสาไม้ไว้รับน้ำหนักของโครงสร้างหลังคาที่เป็นไม้เช่นกัน รูปทรงหลังคาจะเป็นจั่วมุงด้วยกระเบื้องลอนหรือสังกะสี

ภาพที่ 6.15 เฝิงค้าขายแบบมีผนัง

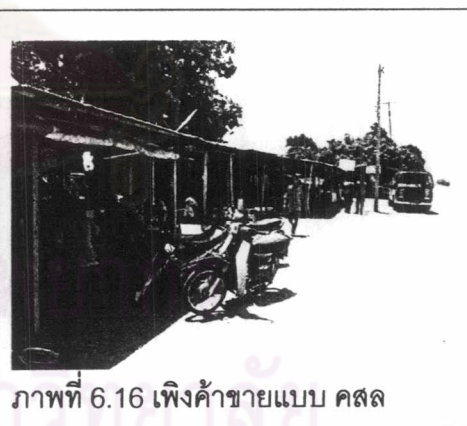
ภาพที่ 6.16 เฝิงค้าขายแบบ คสล

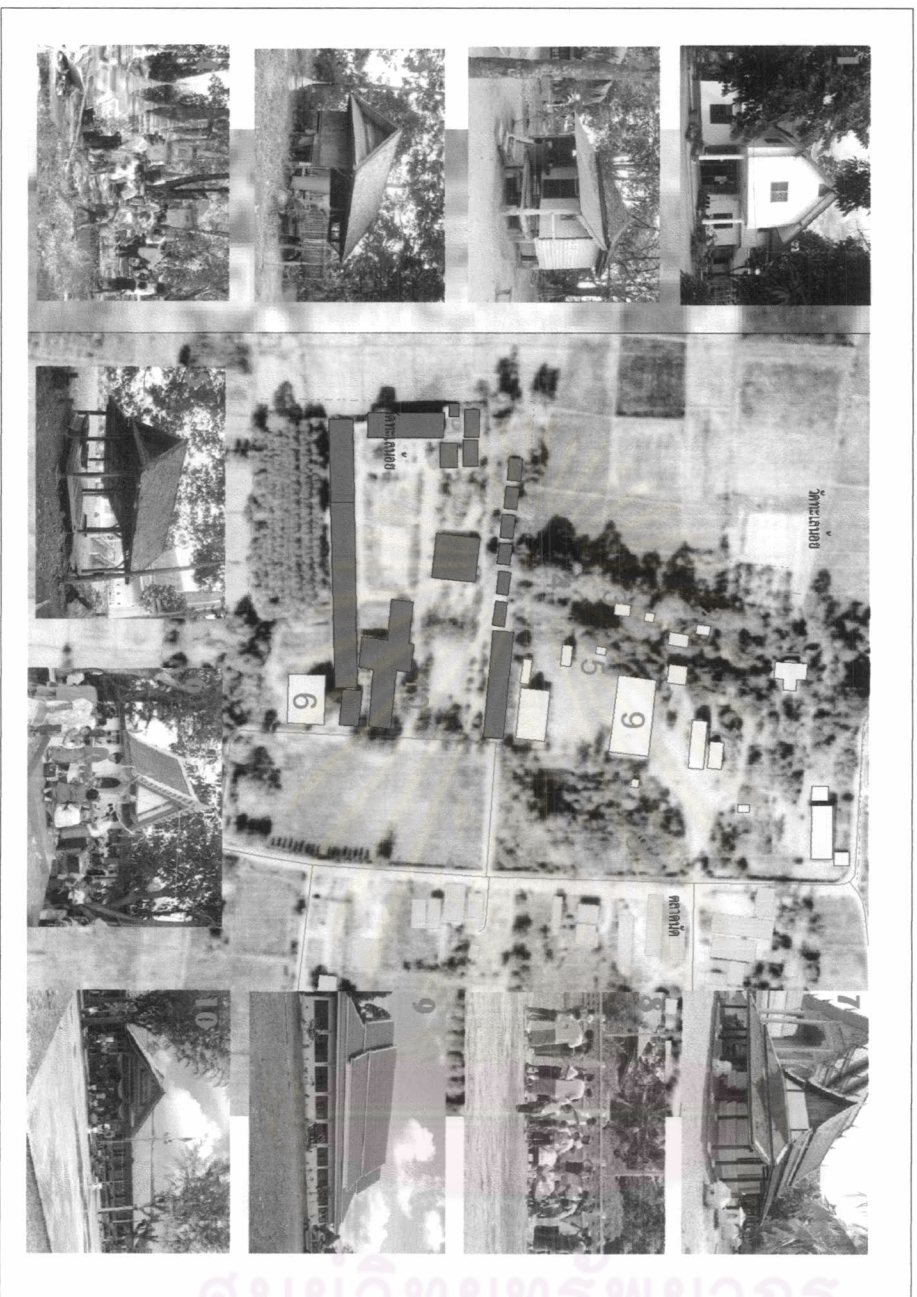
แผนที่ 6.9 ที่ตั้งสิ่งก่อสร้างภายในวัดและโรงเรียน

บ้านบน และทางทิศใต้ ถนนไปจุดแม่น้ำปากประ) ต่อมาได้เปลี่ยนชื่อเป็นวัดทะเลน้อยตามชื่อชุมชนดังเช่นปัจจุบัน เดิมชุมชนทะเลน้อยตั้งอยู่ติดกับพื้นที่วัดต่อมาชาวบ้านได้ย้ายบ้านเรือนของตนไปปลูกสร้างอยู่บนที่ดินงอกริมทะเล ทำให้วัดอยู่ห่างจากหมู่บ้านไปประมาณ 500 เมตร¹ โดยสันนิษฐานตามโบราณวัตถุที่มีอยู่ในวัด เช่น อุโบสถ พัทธสีมา ได้ความว่าวัดได้สร้างมานานหลายร้อยปีแล้ว กรมการศาสนา² รายงานว่า ได้สร้างขึ้นนับตั้งแต่ พ.ศ.2154 โดยได้รับพระราชทานวิสุงคามสีมา นับตั้งแต่ พ.ศ.2208 เขตวิสุงคามสีมา กว้าง 13 เมตร ยาว 18 เมตรได้ผูกพัทธสีมาประมาณ พ.ศ.2215 สังกัดคณะมหานิกาย (แผนที่ 6.9)

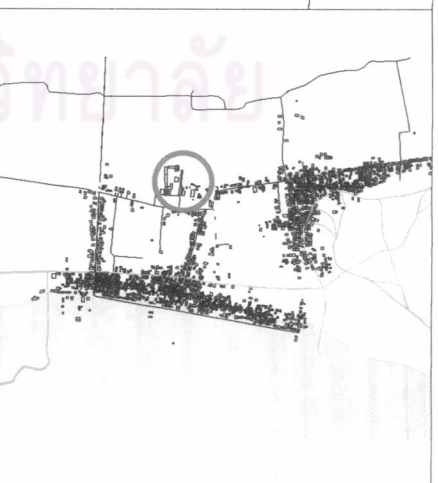
- 1 = ภูมิใหม่
- 2 = ภูมิเก่าทางบันนеча
- 3 = ภูมิเก่าร้อยปี
- 4 = ศาลาหลังวัด
- 5 = ศาลาที่ร้อยปี
- 6 = ศาลาพ่อตงจาก
- 7 = ภูมิเก่า(ขาว)-ภูมิใหม่(ซ้าย)
- 8 = สนามหน้าวัด
- 9 = ศาลาการเปรียญ
- 10 = อาคารเรียนหลังแรก

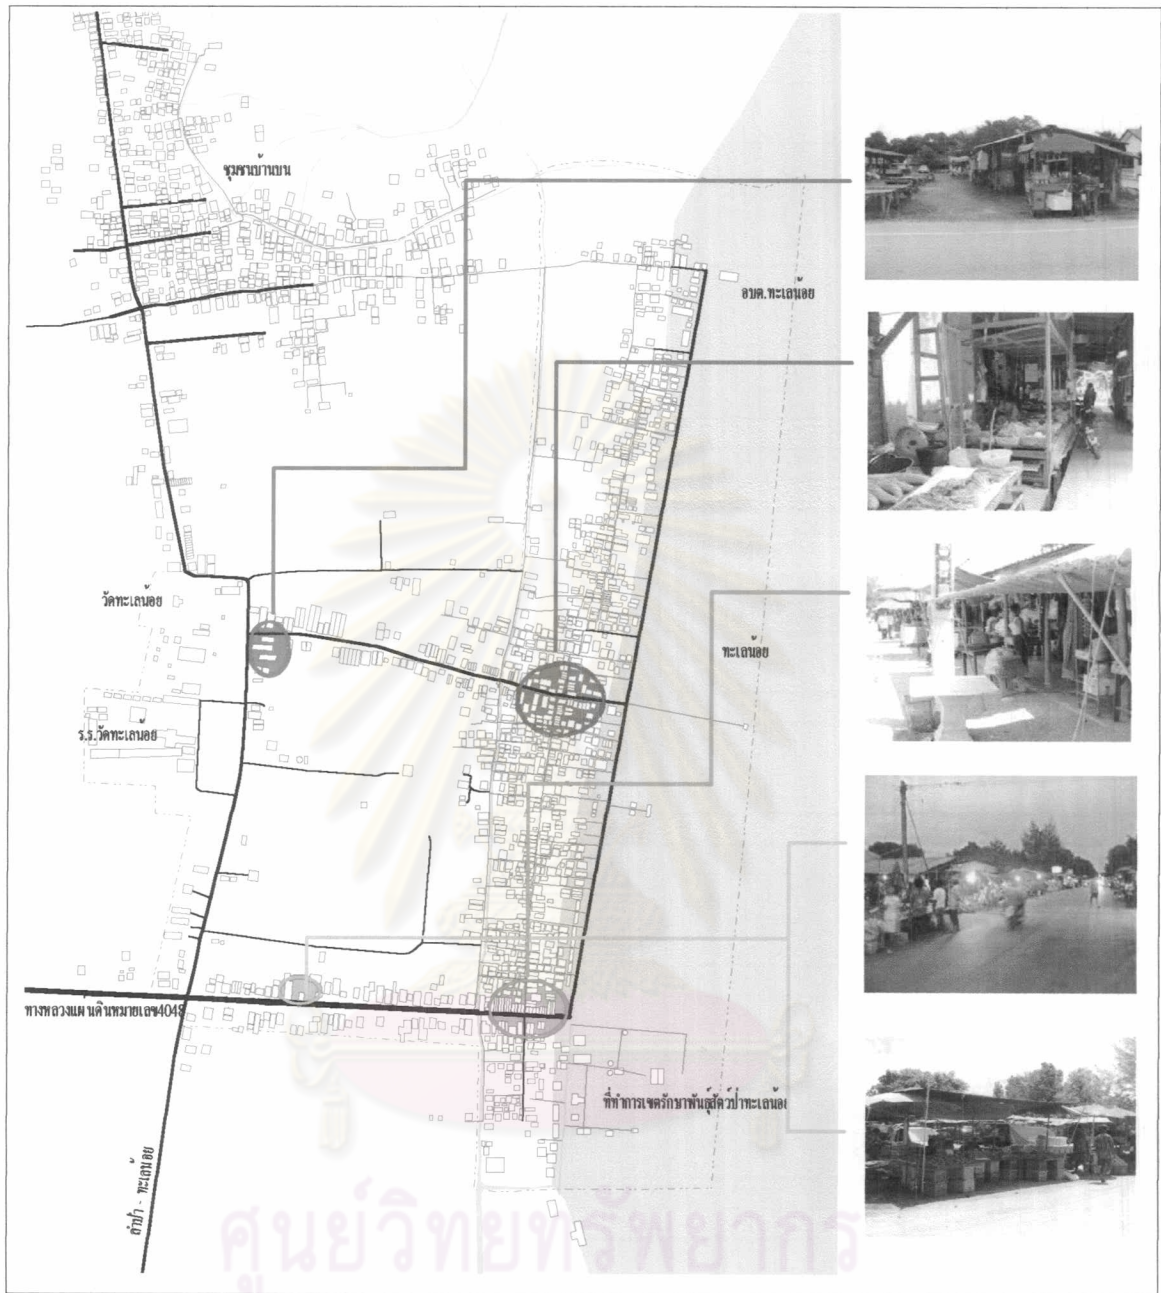
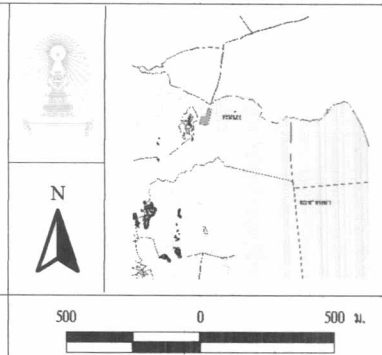
แผนที่ 6.10 ศูนย์กลางการค้าในชุมชนทะเลน้อย

ศูนย์กลางการค้าหัวเลี้ยวและตลาดนัดหน้าวัดทะเลน้อย เป็นย่านการค้าดั้งเดิมของชุมชนทะเลน้อยตั้งอยู่ในพื้นที่ชุมชนบริเวณพื้นที่ถนนแบ่งตำบลนางตุง-ทะเลน้อย ซึ่งเดิมถนนสายนี้เป็นคลองซึ่งเป็นแนวเดียวกับคลองนางเเรียน เป็นศูนย์กลางการค้าหัวเลี้ยวเกิดขึ้นพร้อมกับความเจริญทางด้านการค้าในยุคไปมาค้าขายใช้เรือแม่ล ระยะเวลาที่ 2 เนื่องจากพื้นที่บริเวณริมทะเลน้อยเป็นพื้นที่จอดเรือรับส่งสินค้าและผู้โดยสารตั้งแต่อดีต โดยพื้นที่บริเวณหัวเลี้ยวเป็นจุดศูนย์กลางทำให้มีการขายสินค้าเกิดขึ้นทั้งสินค้าอุปโภค-บริโภค ของสด-ของแห้ง มีการซื้อขายกันทุกวันตั้งแต่ช่วงเช้าถึงช่วงเย็น ศูนย์กลางการค้าหัวเลี้ยวมีความเจริญพร้อมๆกับการเกิดขึ้นของตลาดนัดหน้าวัดทะเลน้อย ซึ่งเป็นตลาดนัดที่สร้างบนพื้นที่ของวัดทะเลน้อยใน พ.ศ.2483 โดยกำนันสุข ทองพุดเอียด กำนันตำบลนางตุง⁵ และชาวบ้านร่วมมือกันถมพื้นที่วัดเป็นตลาดทำเป็นร้านค้าแบบชั่วคราว ต่อมาใน พ.ศ.2484 ได้สร้างเป็นอาคารที่มีลักษณะถาวรใช้เป็นที่ซื้อขายแลกเปลี่ยนสินค้าของคนในชุมชนและพื้นที่ใกล้เคียงในอดีต มีการซื้อขายกันวันเว้นวันเฉพาะวันที่ไม่ตรงกับวันนัดของตลาดปากคลองซึ่งอยู่ห่างกันประมาณ 6 กิโลเมตรและตรงกับตลาดนัดควนขนุนซึ่งอยู่ห่างไปประมาณ 15 กิโลเมตรเพราะพ่อค้าแม่ค้าที่มาขายสินค้าทั้งชาวทะเลน้อยและชาวปากคลองจะได้มาขายสินค้าหมุนเวียนสลับเปลี่ยนกัน โดยในอดีตมีการซื้อขายกันเฉพาะช่วงเช้าและตลาดจะวายช่วงเวลาประมาณ 9.00 – 10.00 น. หลังจากตลาดวายแล้วพ่อค้าแม่ค้าที่ขายของยังไม่หมดก็จะไปตั้งแผงขายสินค้าอยู่บริเวณหัวเลี้ยวต่อจนกระทั่งขายหมดจึงทำให้การ

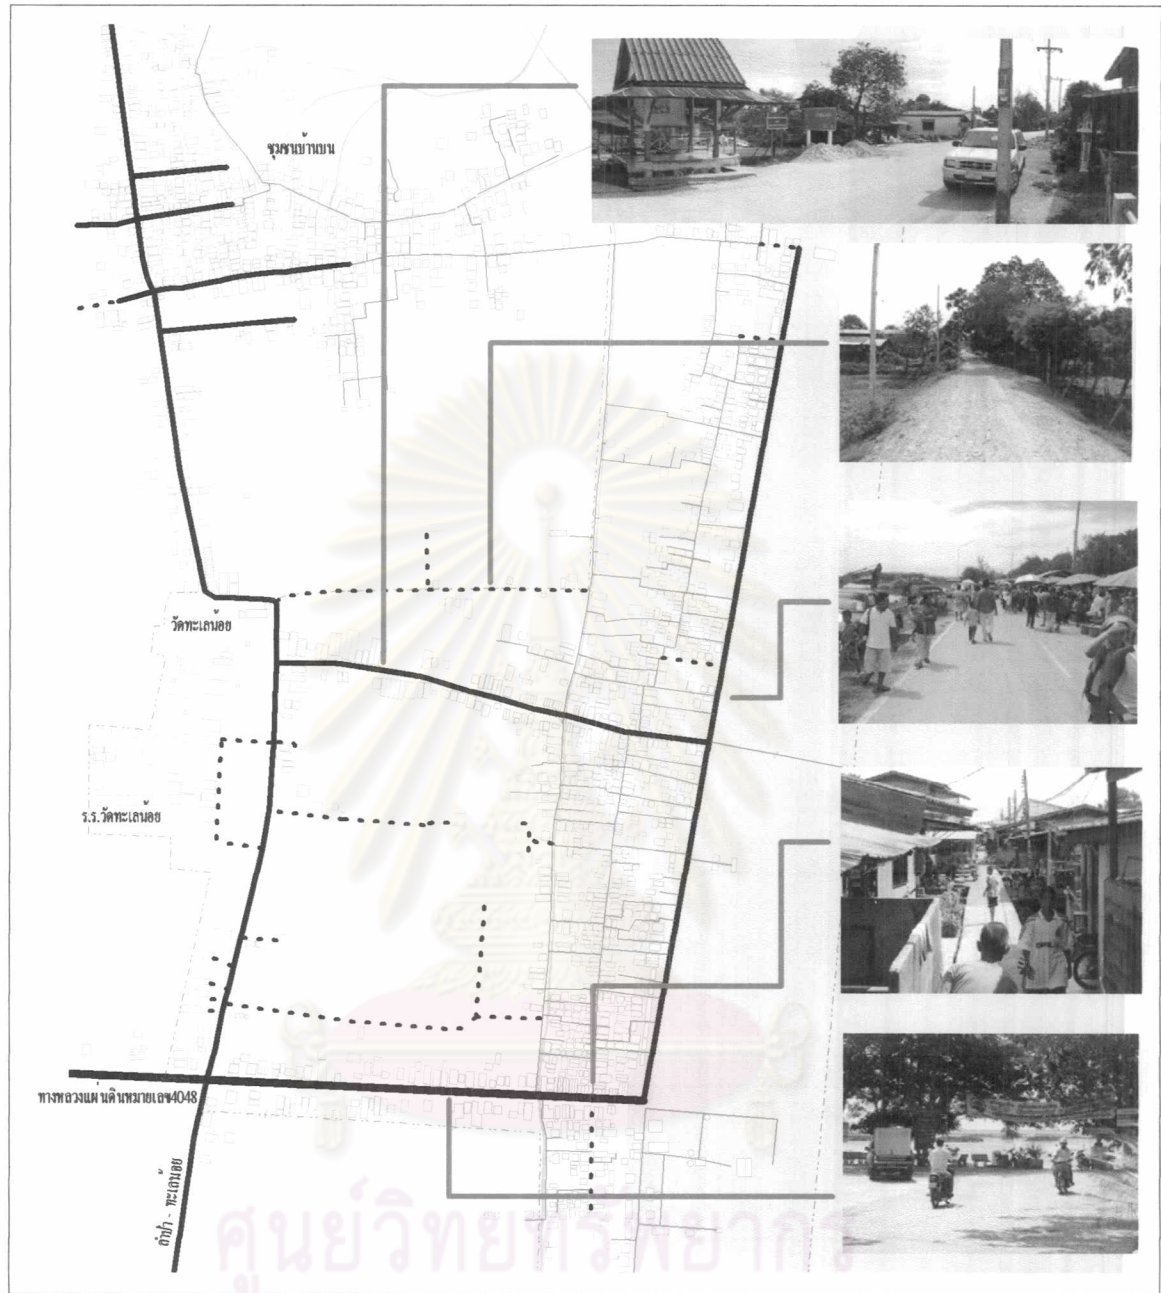
แผนที่ 6.11 ระบบถนนของชุมชนทะเลน้อย

- ระบบถนน ถนนในพื้นที่ชุมชนทะเลน้อยส่วนใหญ่เป็นถนนที่ใช้เชื่อมโยงภายในชุมชน ยกเว้นทางหลวงแผ่นดินหมายเลข 4048 เป็นถนนที่ใช้เชื่อมโยงชุมชนกับพื้นที่ที่มีความสำคัญในระดับอำเภอ เมื่อพิจารณาจากความหนาแน่นในการใช้สอยในอดีตซึ่งเน้นการเดินทางและสัญจรโดยทางเรือเป็นหลักทำให้ระบบถนนภายในชุมชนไม่ได้พัฒนาไปในแนวทางเพื่อการสัญจรโดยรถยนต์ การสัญจรทางบกเริ่มเข้ามามีบทบาทกับชุมชนทะเลน้อยตั้งแต่มีการสร้างทางหลวงแผ่นดินหมายเลข 4048 มายังพื้นที่ชุมชนใน พ.ศ.2516 แต่การตัดถนนครั้งนี้ไม่ได้ทำให้เกิดการเปลี่ยนแปลงกับชุมชนทะเลน้อยอย่างชัดเจนเท่ากับการสร้างถนนเลียบริมทะเลน้อย ที่มีวัตถุประสงค์ในการสร้างเพื่อป้องกันการรุกล้ำพื้นที่ทะเลน้อย เพื่อความสะดวกในการ-

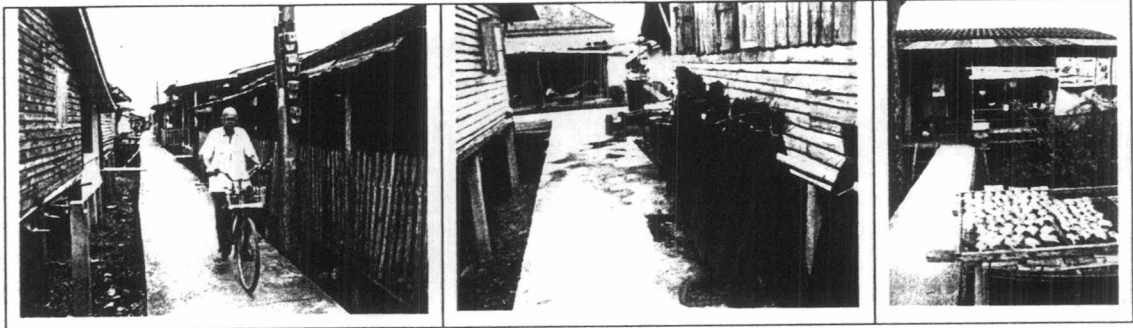
โครงข่ายความเชื่อมโยงของแนวสะพานย่อยไม่เป็นระบบ จะเป็นทางไปตาม
ช่องว่างระหว่างอาคาร แนวสะพานย่อยตัดผ่านแนวสะพานหลักหลายสาย พื้นที่ที่บ้านเรือน
กระจุกตัวหนาแน่นจะไม่มีระยะห่างระหว่างแนวสะพาน ค.ส.ล.กับชานหน้าบ้าน แต่บริเวณพื้นที่
ริมคลองทะเลน้อยจะมีระยะห่างระหว่างชานกับสะพาน ค.ส.ล. เท่ากับความกว้างของคลอง
นอกจากใช้สะพานเป็นทางสัญจรแล้วยังมีการใช้พื้นที่บนสะพานในการทำกิจกรรมอื่น ๆ เช่น
ตากกระจุด ตากปลา เด็กวิ่งเล่น เป็นต้น

ภาพที่ 6.23 การใช้พื้นที่บนสะพาน ค.ส.ล. ในการทำกิจกรรมของคนในชุมชน
