รูปแบบการตั้งถิ่นฐาน เอกลักษณะและสภาพปัญหาของชุมชนในปัจจุบัน

การเปลี่ยนแปลงรูปแบบการตั้งถิ่นฐานชุมชนทะเลน้อย จังหวัดพัทลุง

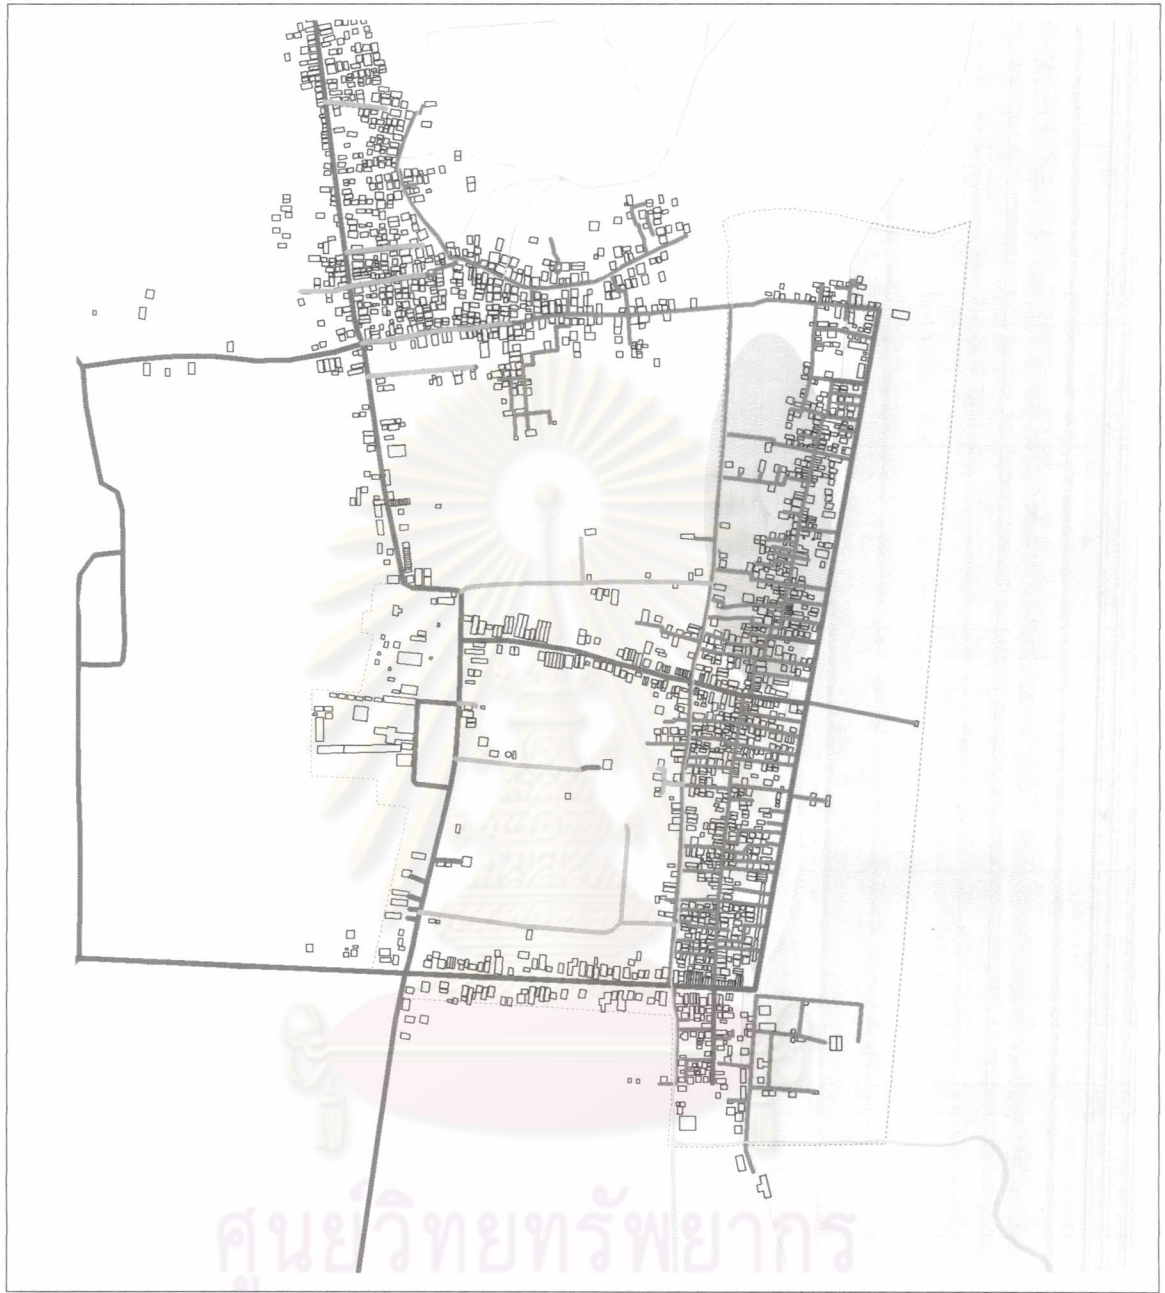
แผนที่ 6.12 ระบบทางเท้าของชุมชนทะเลน้อย

ขาดความต่อเนื่องของระบบทางเดินเท้าภายในพื้นที่

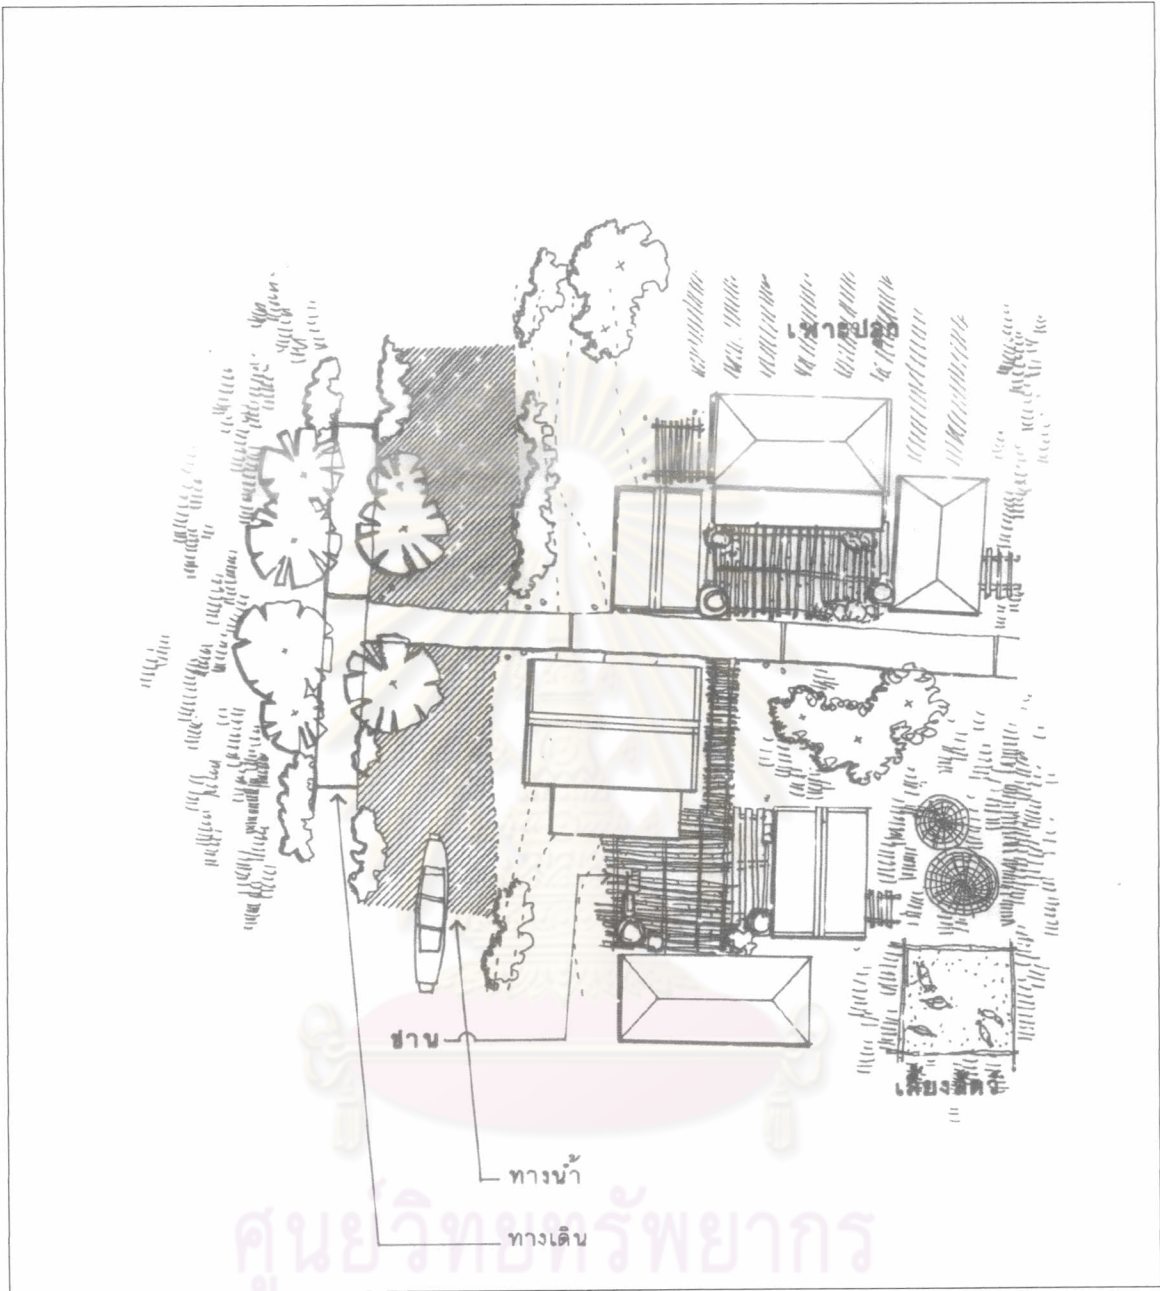
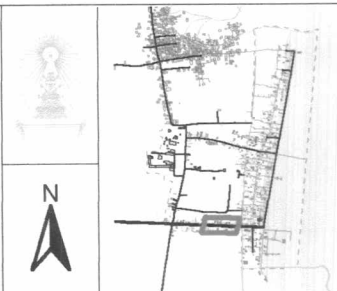
แผนที่ 6.13 ที่โล่งหน้าอาคาร

- พื้นที่โล่งหน้าอาคาร (Building Forecourt) เป็นที่ว่างที่อยู่ระหว่างถนนหรือสะพาน คสล. กับอาคารบ้านเรือน มีรูปแบบที่แตกต่างกันตามลักษณะพื้นที่ การใช้อาคาร และกิจกรรมของคนในชุมชน แบ่งเป็น (แผนที่ 6.13)

ชานหน้าบ้าน ชานเรือนเป็นส่วนต่อขยายของเรือนแต่ละหลังอยู่บริเวณด้านหน้าเรือนหรือด้านสกัด มีบันไดเทียบชานเรือนด้านหน้า บ้านในชุมชนทะเลน้อยมีชานเรือนขนาดเล็กซึ่งไม่เหมือนกับบ้านไทยภาคกลาง โดยชานเรือนด้านหน้าจะลดระดับต่ำกว่าพื้นเรือนเล็กน้อยโดยอยู่ระดับเดียวกับสะพาน คสล. มีทั้งแบบหลังคาเปิดโล่งและมีชายคายื่นต่อจากหลังคาห้องมาคลุม ชานหน้าบ้านจัดเป็นที่ว่างหน้าอาคารประเภทหนึ่งเนื่องจากพื้นที่ชุมชนทะเลน้อยอยู่บนที่ลุ่ม ลักษณะอาคารบ้านเรือนโดยทั่วไปเป็นเรือนไม้ยกพื้นสูงเพื่อหนีน้ำในฤดูฝน ซึ่งมี

น้ำท่วมซึ่งอยู่เป็นเวลานานประมาณ 4-6 เดือน และในปัจจุบันสภาพที่พื้นดินบริเวณใต้ถุนเรือนมีลักษณะเป็นโคลนทับถมกัน คนในชุมชนจึงต้องใช้ชานหน้าบ้านในการประกอบกิจกรรมต่างๆ เช่น สานเสื่อ พบปะพูดคุย เลี้ยงเด็ก ทำกับข้าว เป็นต้น

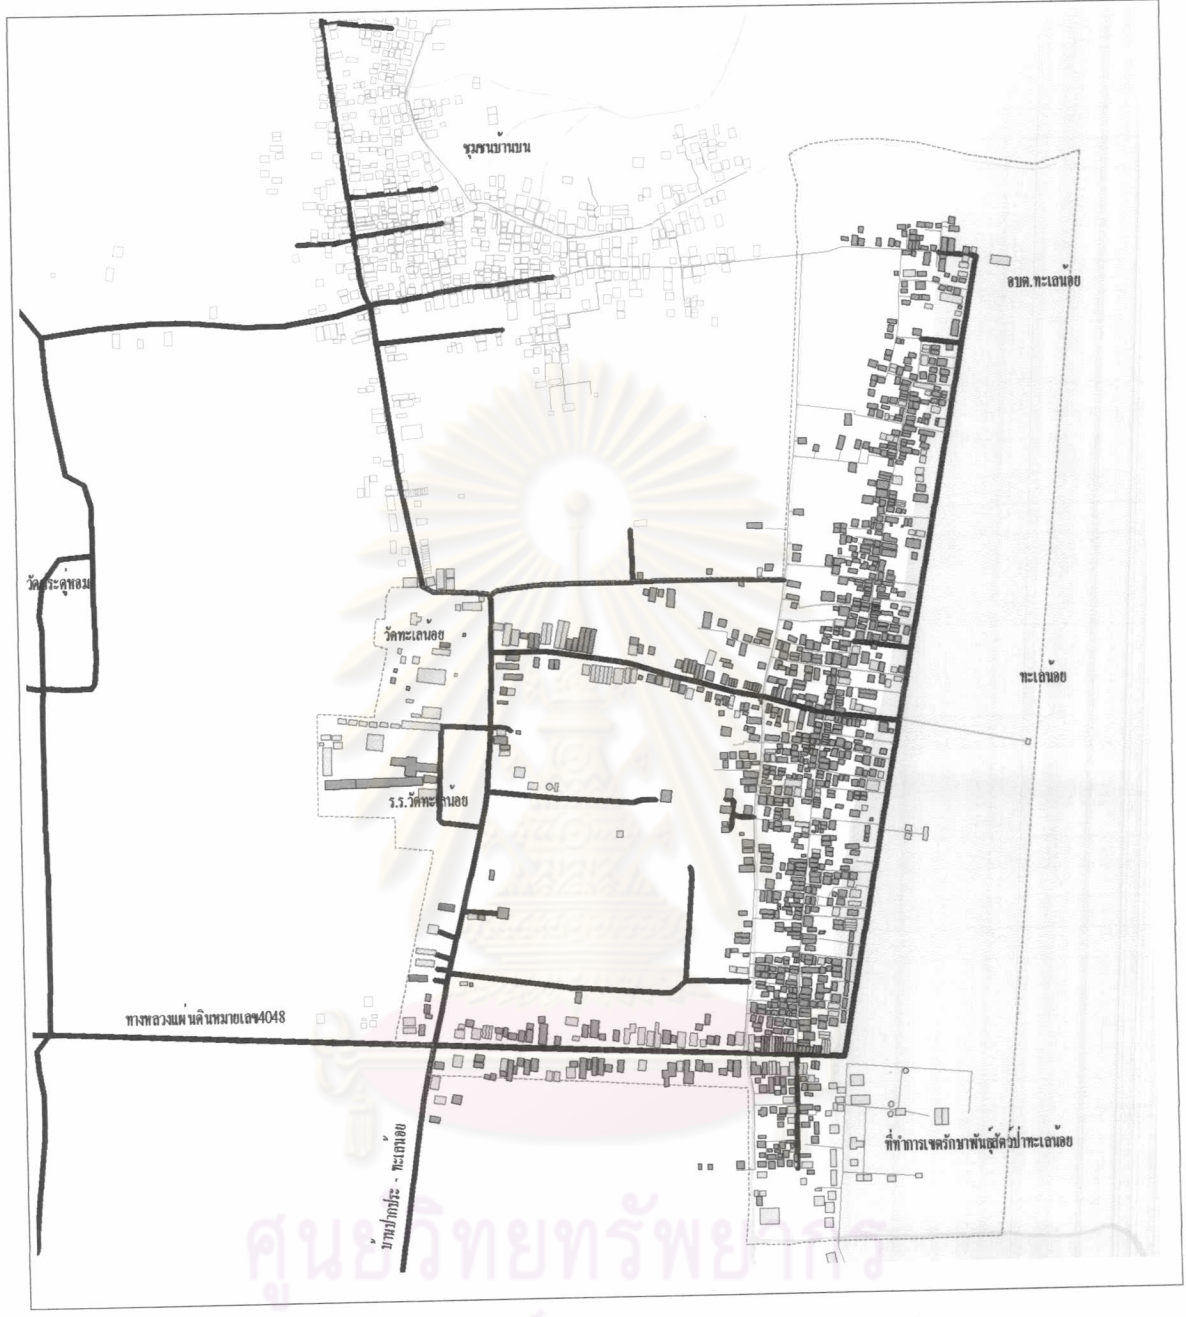
แผนที่ 6.18 วัสดุอาคารในชุมชนตะเลงน้อย

เป็นบ้านเรือนที่มีคุณค่าทางสถาปัตยกรรมเนื่องจากบ้านที่พบยังมีเรือนแบบดั้งเดิมเหลืออยู่ ลักษณะอาคารแบบดั้งเดิมของพื้นที่ชุมชนทะเลน้อยคือเรือนจั่วและเรือนแบบปั้นหยาที่มีลักษณะ เฉพาะเป็นเรือนเดี่ยวขนาดเล็กซึ่งพบกระจายอยู่ทั่วไปในชุมชนและเกาะกลุ่มกันมากบริเวณริม คลองทะเลน้อย ถึงแม้ว่ารูปแบบอาคารแบบดั้งเดิมภายในชุมชนทะเลน้อยจะมีจำนวนที่ลดลง ซึ่งในปัจจุบันเหลือประมาณ 30% ของรูปแบบอาคารทั้งชุมชน แต่อย่างไรก็ดีลักษณะอาคารที่พบ ส่วนใหญ่ในชุมชนยังคงเป็นเรือนยกพื้น ขนาดเล็กซึ่งใช้วัสดุก่อสร้างอาคารที่ทำจากไม้ชั้นเดียวที่ พบถึงประมาณ 80% ของรูปแบบอาคารทั้งชุมชน จึงทำให้รูปแบบอาคาร และโทนสีมีความกลม กลืนกัน (แผนที่ 6.18-6.19)

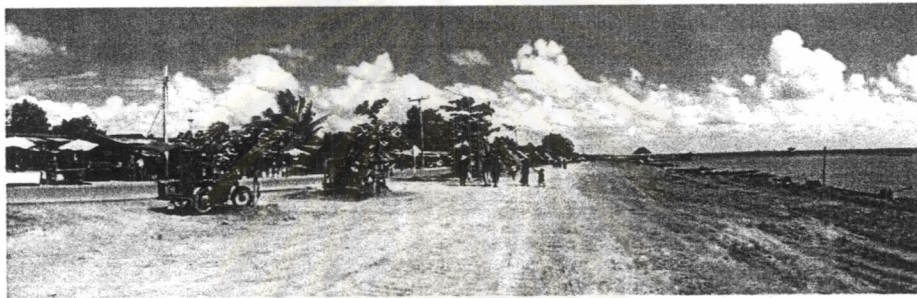
ภาพที่ 6.26 โครงการปรับปรุงภูมิทัศน์ (ตำบลพนางตุง)

ภูมิทัศน์พื้นที่ริมทะเลน้อยเริ่มจาก องค์การบริหารส่วนตำบลพนางตุงเร่งพัฒนาภูมิทัศน์ริมทะเลน้อย โดยขยายเป็นลานจอดรถและที่พักผ่อนริมทะเลน้อยเพื่อใช้รองรับนักท่องเที่ยว อีกทั้งยังใช้ในการประกอบกิจกรรมในงานประเพณีที่สำคัญของชุมชน ซึ่งสร้างแล้วเสร็จในปี พ.ศ.2546 และต่อมาองค์การบริหารส่วนตำบลทะเลน้อยก็ได้ริเริ่มโครงการปรับปรุงภูมิทัศน์ในพื้นที่ตำบลทะเลน้อยเช่นกันซึ่งขณะนี้อยู่ระหว่างการดำเนินโครงการ โดยโครงการปรับปรุงภูมิทัศน์ริมทะเลน้อยเป็นความตั้งใจของอบต.ในการพัฒนาพื้นที่ แต่ในทางกลับกันการปรับปรุงภูมิทัศน์เป็นการถมพื้นที่ที่รูก้ำพื้นที่สาธารณประโยชน์ อาจทำให้เป็นแบบอย่างสำหรับเอกชนในการหาประโยชน์ส่วนตัวต่อไปในอนาคต

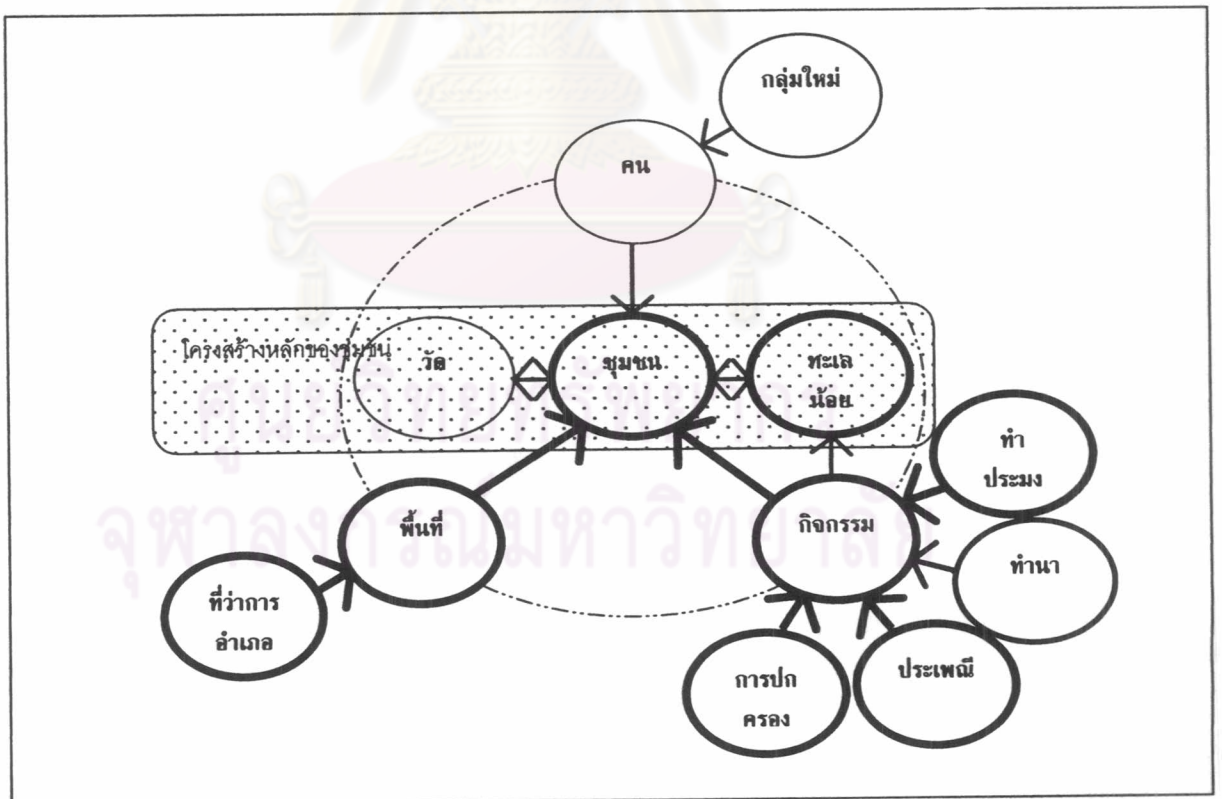
แผนภูมิที่ 6.2 ความสัมพันธ์ระหว่างองค์ประกอบการตั้งถิ่นฐานยุคไปมาค้าขายใช้เรือแม่ลิ ช่วงที่ 1

6.3.2 ยุคไปมาค้าขายใช้เรือเมล์ ช่วงที่ 1 ยุคนี้อิทธิพลจากการเมืองการปกครองมีผลต่อชุมชนทะเลน้อยเป็นอย่างมากเมื่อมีที่ว่าการอำเภอมาตั้งในพื้นที่ชุมชนทำให้ชุมชนมีความเจริญทางด้านต่างๆ มีการติดต่อกับพื้นที่ใกล้เคียงมากขึ้น จากเดิมที่มีบทบาทเป็นชุมชนประมงและเกษตรเพื่อยังชีพมาเป็นชุมชนประมงและเกษตรเพื่อการค้า เมื่อชุมชนมีความเจริญเป็นศูนย์กลางการปกครองระดับอำเภอบวกกับความอุดมสมบูรณ์ของทะเลน้อยที่เอื้อต่อการประกอบอาชีพทำให้มีการอพยพของคนกลุ่มใหม่เข้ามาอยู่ในชุมชนเพิ่มมากขึ้น การตั้งถิ่นฐานหนาแน่นขึ้นเกิดจากการขยายตัวของชุมชนไปทางพื้นที่ด้านใต้สู่พื้นที่ตั้งที่ว่าการอำเภอหรือบริเวณที่ราชพัสดุในปัจจุบัน จึงเห็นว่าการเปลี่ยนแปลงกิจกรรมก่อให้เกิดการเปลี่ยนแปลงพื้นที่ที่ส่งผลต่อชุมชน (แผนภูมิที่ 6.2)

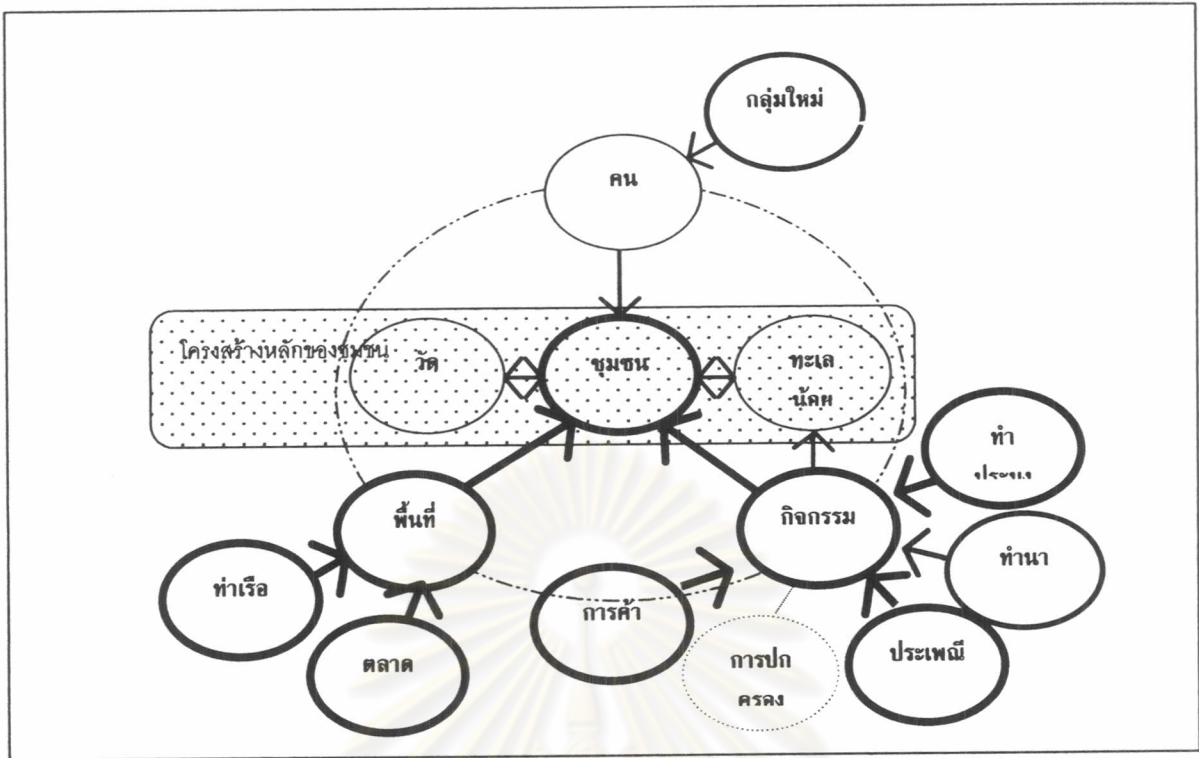
แผนภูมิที่ 6.3 ความสัมพันธ์ระหว่างองค์ประกอบการตั้งถิ่นฐานยุคไปมาค้าขายใช้เรือเมล์ ช่วงที่ 2

ของชุมชนส่งผลต่อรูปแบบการตั้งถิ่นฐานของชุมชน โดยสินค้าออกของชุมชนทะเลน้อยในยุคนี้ยังคงเป็นผลิตภัณฑ์จากการประมงในทะเลน้อยส่งไปขายในพื้นที่ต่าง ๆ เมื่อมีการค้าติดต่อกับพื้นที่โดยรอบในระยะทางไกลขึ้น โดยมีการซื้อขายและแลกเปลี่ยนสินค้ากับพื้นที่ชุมชนลุ่มทะเลสาบสงขลาจึงได้รับเอาวัฒนธรรมการปลูกสร้างบ้านเรือนปั้นหยามายังชุมชน (แผนภูมิที่ 6.3)
