## บทที่ 6

### รูปแบบ และเอกลักษณ์การตั้งถิ่นฐานของชุมชนริมน้ำ บ้านบางแม่หม้าย

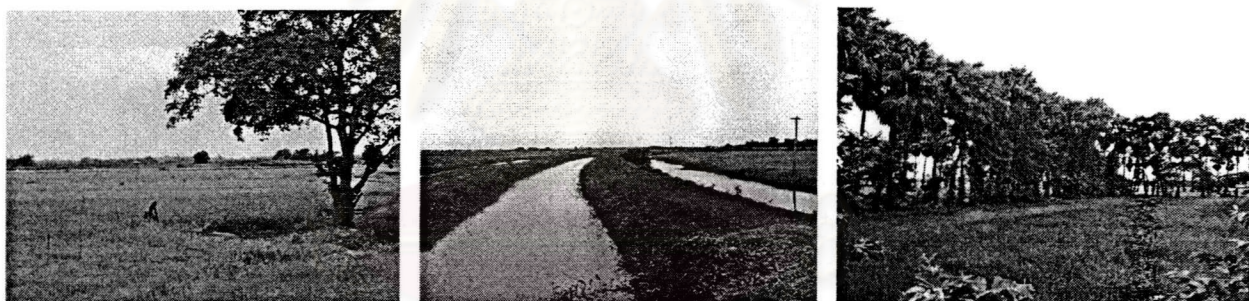
ภาพที่ 6.1 ที่นา ที่ทำกินบริเวณชุมชน

รูปแบบของแปลงที่นาในบริเวณรอบๆ ชุมชนจะขึ้นอยู่กับ ลักษณะทางกายภาพที่เป็นธรรมชาติมาตั้งแต่อดีต ประกอบกับลักษณะคั่นนาที่ขุดเป็นเส้นตรง จึงเกิดที่นาที่มีรูปทรงที่ไม่แน่นอน ทางด้านขนาดของแปลงนามีขนาดที่ค่อนข้างใหญ่ ประมาณ 10 ไร่ขึ้นไป รูปแบบของแปลงที่นาที่เกิดขึ้นจึงเกิดจากปัจจัยหลักๆ คือ เส้นทางน้ำที่มีอยู่ในชุมชนมาเป็นระยะเวลานานแล้ว ไม่ว่าจะเป็นม่น้ำ ลำคลอง ลำรางและทางน้ำต่างๆ ที่เกิดขึ้นตามธรรมชาติ และมีลักษณะคดเคี้ยว การผันน้ำจากแหล่งน้ำดังกล่าวจึงต้องมีการขุดคั่นนาหรือคูน้ำให้ตั้งฉากกับเส้นทางน้ำเพื่อจะได้ย่นระยะทางให้น้อยที่สุด รูปแบบแปลงนาที่เกิดขึ้นจึงมีลักษณะที่คดเคี้ยวและมีหลายเหลี่ยมมุม ปัจจัยอีกอย่างของรูปแบบแปลงนาคือ เส้นทางสาธารณะที่เป็นเส้นทางดั้งเดิม และมีอยู่ภายในชุมชนมาเป็นระยะเวลานาน ซึ่งมีลักษณะเส้นทางที่คดเคี้ยวเช่นเดียวกับเส้นทางน้ำ ขอบเขตของแปลงที่นาบางแปลงที่อยู่ติดเส้นทางสาธารณะดั้งเดิมจึงถูกจำกัดรูปร่างด้วยเส้นทางดังกล่าว อีกทางหนึ่ง (ดูแผนที่ 6.1)

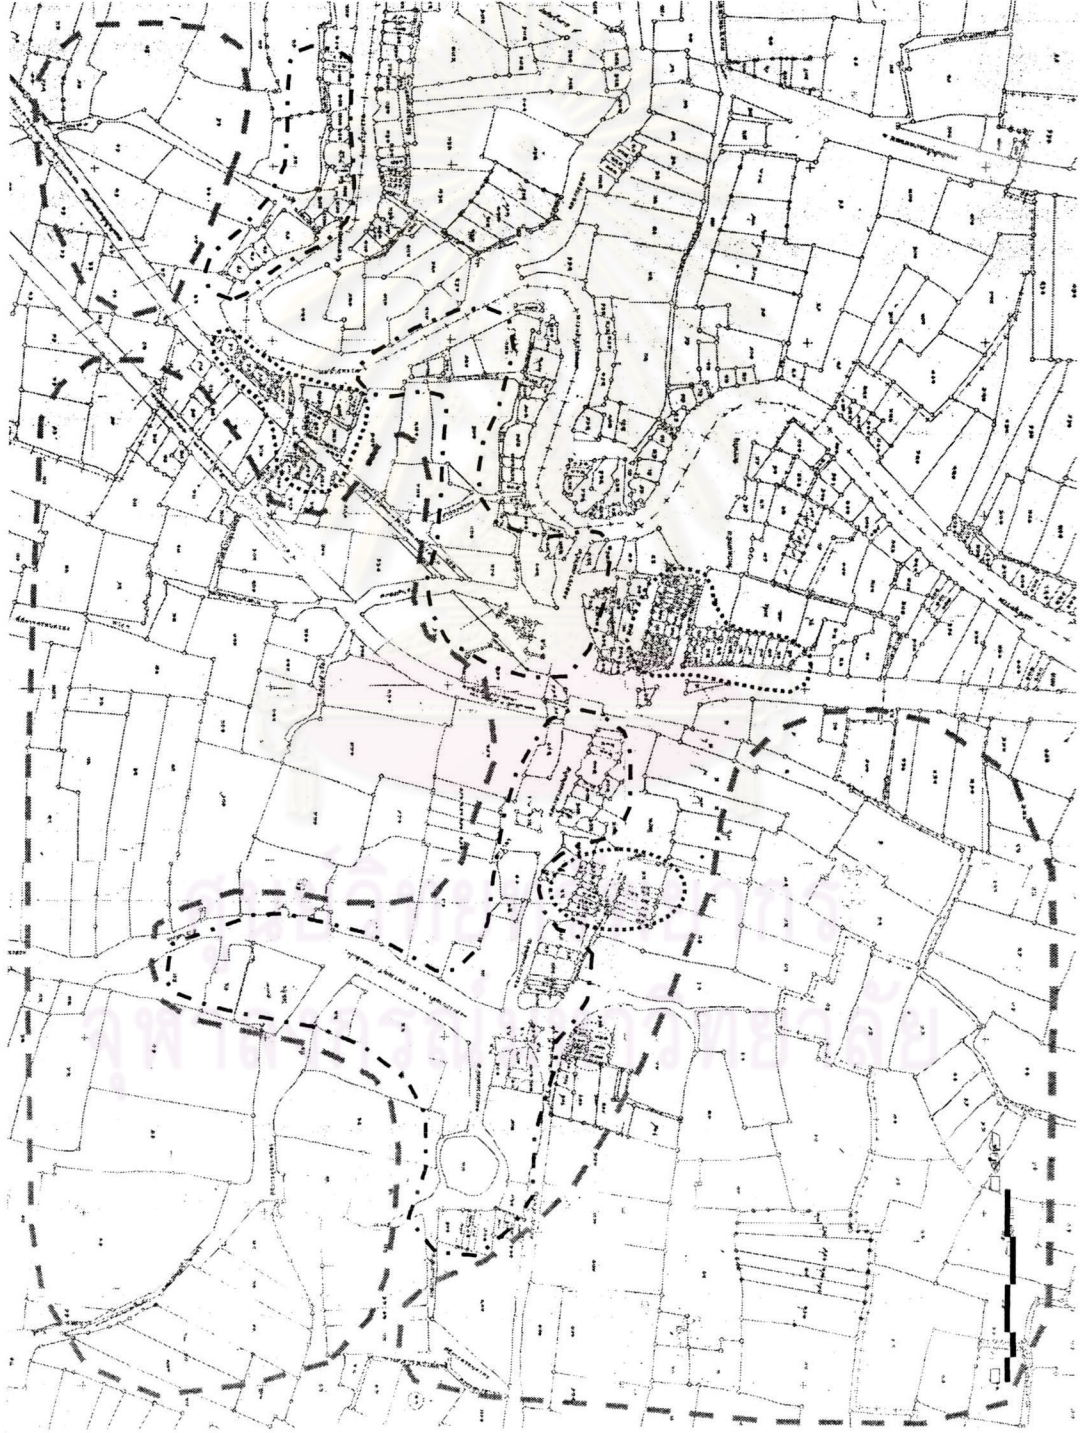
แผนที่ 6.2 รูปแบบที่ดินภายในพื้นที่ศึกษา

(1) **ที่ดินแปลงใหญ่สำหรับการเกษตร** สภาพโดยรวมของชุมชนริมน้ำบ้านบางแม่หม้าย เป็นชุมชนการเกษตรมาตั้งแต่อดีต พื้นที่ส่วนใหญ่ของชุมชนจึงเป็นพื้นที่ทางการเกษตรโดยเฉพาะนาข้าว และจากสภาพการตั้งถิ่นฐานของชุมชนที่มีการกระจุกตัวของอาคารบ้านเรือนบริเวณริมน้ำ และพื้นที่รอบนอกเป็นพื้นที่ทางการเกษตรห่อหุ้มชุมชนเอาไว้ และมีลักษณะกรรมสิทธิ์ที่ดินที่กระจัดกระจาย โดยกรรมสิทธิ์ที่ดินหรือที่นาของชาวบ้านบางแปลงอาจอยู่ไกลถึงตำบลข้างเคียง เนื่องจากการแบ่งที่ดินมรดกให้ลูกหลาน และการแต่งงานของคนในชุมชน และระหว่างชุมชน จึงเกิดการสับเปลี่ยนกรรมสิทธิ์ของแต่ละตระกูล ซึ่งเป็นสาเหตุหลักๆ ให้กรรมสิทธิ์ที่ดินหรือที่นาของแต่ละครอบครัวกระจัดกระจายออกไป

(2) **ที่ดินแปลงใหญ่สำหรับอยู่อาศัย** บริเวณพื้นที่ที่มีลักษณะการใช้ที่ดินเป็นที่อยู่อาศัยส่วนใหญ่จะมีการกระจุกตัวอยู่ตามแนวแม่น้ำลำคลองมาตั้งแต่อดีต จนถึงปัจจุบัน และจากการที่มีการตั้งถิ่นฐานและอยู่อาศัยภายในบริเวณชุมชนมาเป็นระยะเวลานาน การจับจองครอบครองที่ดินตั้งแต่อดีตมีลักษณะการจับจองที่มีแปลงที่ดินขนาดใหญ่ และจากการที่ชาวบ้านไม่นิยมแบ่งแยกแปลงที่ดินเนื่องจากนิยมปลูกบ้านเรือนต่อเนื่องและเชื่อมต่อกัน จึงไม่มีความจำเป็นที่จะแบ่งแยกที่ดินแม้ว่าลูกหลานจะแต่งงานออกไปแล้วก็ตาม ในที่ดินบางแปลงยังมีการใช้ที่ดินที่ผสมกัน โดยด้านหน้าที่ดินที่ติดเส้นทางคมนาคมมีการใช้ที่ดินเป็นที่พักอาศัย แต่ด้านหลังจะมีการใช้ที่ดินเพื่อการเกษตรกรรมในแปลงเดียวกัน

(3) ที่ดินแปลงเล็กสำหรับอยู่อาศัย ในปัจจุบันสภาพวิถีชีวิต และรูปแบบสังคม ที่มีความเป็นเมืองได้เข้ามาสู่ชุมชน ประกอบกับชาวบ้านในรุ่นหลังๆ ที่ไม่ได้ประกอบอาชีพทำการเกษตรกรรม เนื่องจากมีการศึกษาที่สูงขึ้น ในบางสวนจึงมีความต้องการที่จะครอบครองที่ดินที่เป็นของตนเองเพื่อที่จะปลูกสร้างบ้านเรือนในลักษณะที่เป็นบ้านร่วมสมัย จึงเกิดการแบ่งแยกที่ดินเดิมที่เป็นแปลงใหญ่โดยซอยพื้นที่ให้เป็นแปลงที่เล็กลง เพื่อที่จะสามารถแบ่งให้ลูกหลานได้ครบถ้วน และการแบ่งแยกที่ดินให้ลูกหลานปลูกบ้านเพื่อที่จะสามารถใช้ที่ดินดังกล่าวเป็นหลักประกันในการกู้ยืมเงินจากสถาบันการเงินต่างๆ ได้สะดวกขึ้น โดยที่ดินที่มีการแบ่งแยกส่วนใหญ่จะอยู่บริเวณที่มีเส้นทางถนนที่รถยนต์สามารถสัญจรได้เป็นหลัก

รูปร่างของที่ดินจะมีลักษณะที่เป็นสี่เหลี่ยมผืนผ้าเป็นส่วนใหญ่ เนื่องจากเป็นการแบ่งแยกที่ดินจากที่ดินแปลงใหญ่ ที่ไม่จำเป็นต้องมีปัจจัยจากลักษณะกายภาพทางธรรมชาติมาเป็นตัว กำหนดรูปร่างที่ดิน และการแบ่งแยกในลักษณะดังกล่าวจะแบ่งแยกให้ทุกแปลงที่ดินมีด้านที่อยู่ติดกับเส้นทางถนน หรือทางสาธารณประโยชน์เสมอ โดยทางด้านขนาดของแปลงที่ดินจะมีขนาด ประมาณ 40 ตารางวา จนถึง 1 ไร่

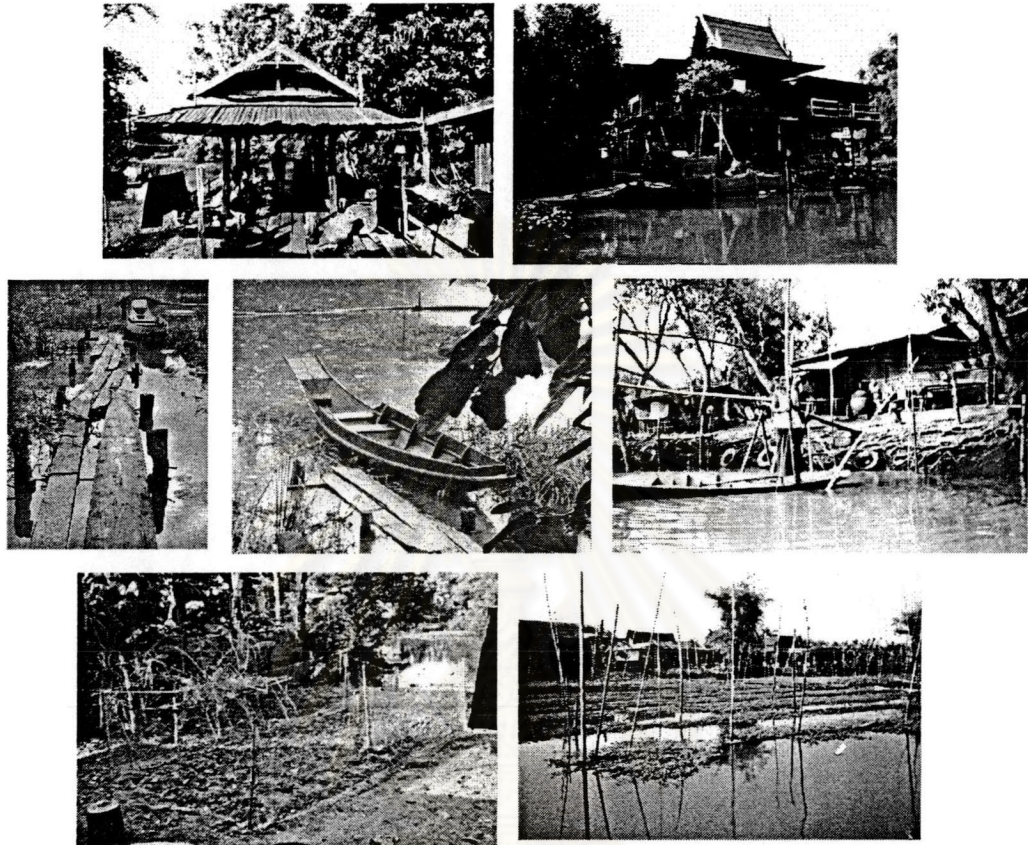
บริเวณหน้าอาคารริมคลองบางแม่หม้าย

- ระเบียบขานนอก ใช้พักผ่อนรับแขกหน้าบ้าน หรือทำ กิจกรรมต่าง ๆ ภายในครอบครัว เช่น นั่งเล่นพูดคุย หรือทำหัตถกรรมในครัวเรือน เนื่องจากเป็นบริเวณที่มีลมพัดเย็นสบาย มีทั้งแบบที่มีหลังคาคลุมและไม่มีหลังคาคลุม

- ลานดิน วางสิ่งของเครื่องใช้ของแต่ละบ้าน เช่นอุปกรณ์สำหรับ ทำการเกษตรต่าง ๆ ที่ไม่จำเป็นต้องเก็บในใต้ถุนบ้าน ซึ่งส่วนมากจะเป็นอุปกรณ์ขนาดใหญ่ เช่น รถไถนา และที่พบเห็นได้แทบทุกหลังคือ โองน้ำ ที่ใช้กักเก็บน้ำเพื่อที่จะตักได้อย่างสะดวกในเวลาที่จะล้างหรือทำความสะอาดสระเบียง พื้นเรือน หรืออุปกรณ์ต่างๆ

- ทำน้ำบริเวณริมคลอง ส่วนมากจะมีการก่อสร้างอย่างง่าย โดยใช้เสาไม้และแผ่นไม้กระดาน จะมีขนาดของทำน้ำไม่ใหญ่นัก ส่วนมากจะใช้ประโยชน์สำหรับสำหรับตักน้ำ ชักผ้า ขึ้นลงเรือ และจอดเรือ

- ทำการเพาะปลูกพืช เช่น มีการจัดสวนง่าย ๆ มีทั้งปลูกพืชลงดิน และปลูกในกระถางต้นไม้ ซึ่งจะมีทั้งต้นไม้สวยงาม และพืชผักสวนครัว และในหลายๆ ครัวเรือนมักจะปลูกผักบุ้งไว้ในคลอง บริเวณหน้าบ้านของตน

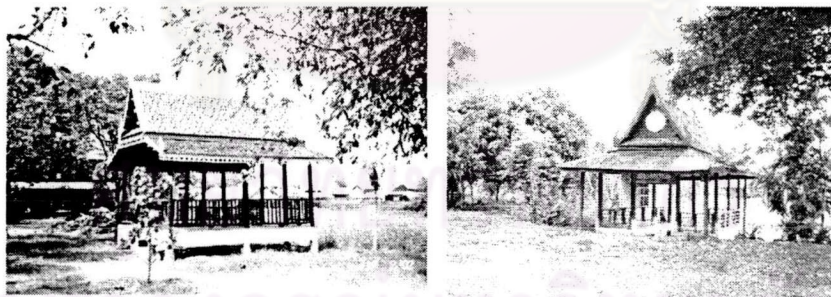
บริเวณริมหน้าวัดบางแม่หม้าย และวัดท่าเจริญ

พื้นที่ว่างบริเวณริมแม่น้ำท่าจีน และบริเวณศาลาทำน้ำหน้าวัดบางแม่หม้าย และวัดท่าเจริญในอดีตมีบทบาทอย่างมากใช้สำหรับเป็นท่าขึ้นลงเรือสำหรับพระ หรือชาวบ้านที่มาทำบุญ แต่ในปัจจุบันพื้นที่ดังกล่าวไม่ได้ถูกใช้ประโยชน์แต่อย่างใด มีสภาพกร้าง ทั้งที่บริเวณดังกล่าวมีสภาพทางภูมิสถาปัตยกรรมที่สวยงาม และร่มรื่น เหมาะแก่การใช้เป็นพื้นที่สำหรับพักผ่อนหย่อนใจของชาวบ้านเป็นอย่างยิ่ง

นอกจากนั้นบริเวณท่าเรือเก่าบริเวณตลาดบางแม่หม้าย ที่มีลักษณะเป็นสะพานไม้ยื่นลงไปใต้น้ำ และมีท่าสำหรับเรือขนาดเล็กเทียบ ในอดีตจะเป็นบริเวณที่มีกิจกรรมการซื้อขาย และขนถ่ายสินค้าที่คึกคัก ในปัจจุบันสภาพดังกล่าวได้หมดไป แต่สภาพทางภูมิสถาปัตยกรรมที่สวยงาม และแปลกตายังคงหลงเหลืออยู่อย่างสมบูรณ์

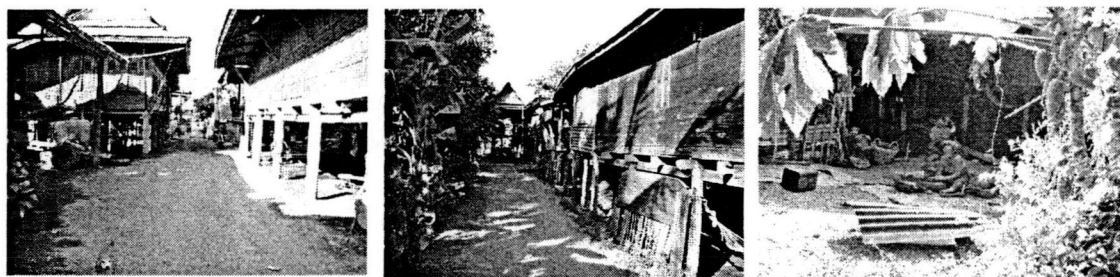
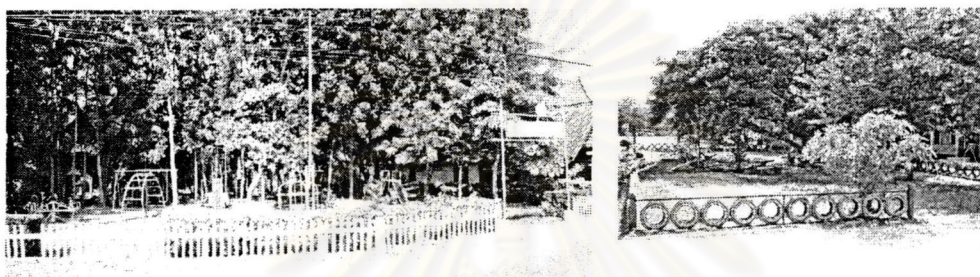
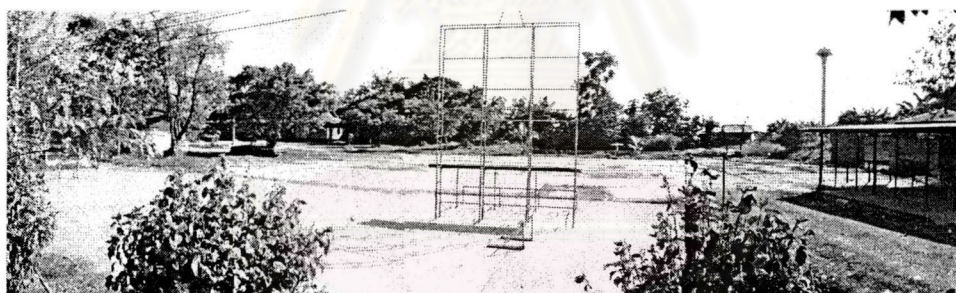
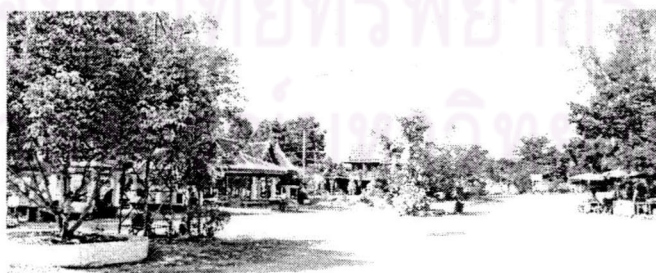
ภาพที่ 6.3 พื้นที่ว่าง และที่โล่งของชุมชน

ที่ว่างบริเวณบ้าน

สนามเด็กเล่นตรงข้ามวัดจันทรังษี (วัดอาน)

ลานกีฬาต่อต้านยาเสพติด

ลานจอดรถบริเวณวัดจันทรังษี (วัดอาน)

- (3) พื้นที่ว่าง และที่โล่งของชุมชน พื้นที่ดังกล่าวจะมีทั้งพื้นที่ที่เป็นที่ส่วนบุคคล และพื้นที่ที่เป็นที่สาธารณะ แต่เป็นพื้นที่ที่สามารถใช้ประโยชน์ร่วมกันของคนในชุมชน ดังนี้
- ก) ที่ว่างบริเวณบ้าน หรือระหว่างบ้านเนื่องจากชาวบ้านไม่นิยมสร้างรั้วกัน

บริเวณบ้านจึงมีพื้นที่บริเวณบ้านค่อนข้างกว้างใช้ประกอบกิจกรรมต่างๆ ประจำวัน เช่น เป็นพื้นที่พบปะพูดคุยกันของคนในครอบครัวหรือเพื่อนบ้าน ใช้สำหรับทำหัตถกรรมในครัวเรือน และเป็นที่วิ่งเล่นของเด็กๆ ที่อาศัยอยู่ในบริเวณนั้นๆ

ข) สนามเด็กเล่นบริเวณฝั่งตรงข้ามวัดอาน และบริเวณฝั่งตรงข้ามโรงเรียนบางแม่หม้าย มีขนาดพื้นที่ที่ค่อนข้างเล็ก และสภาพเครื่องเล่นที่ทรุดโทรมไม่ได้รับการดูแลรักษาที่ดี จึงไม่เป็นที่นิยมในการนำบุตรหลานเข้าไปใช้พื้นที่

ค) ลานกีฬาต่อต้านยาเสพติด มีสภาพเป็นลานคอนกรีตขนาดใหญ่ใช้ตากข้าวเปลือกมาตั้งแต่อดีต ปัจจุบันได้จัดตั้งให้พื้นที่ดังกล่าวเป็นลานกีฬาต่อต้านยาเสพติด แต่ลักษณะโดยรวมเป็นเพียงลานคอนกรีตเท่านั้น จึงไม่ตอบสนองกิจกรรมทางด้านการกีฬา พื้นที่ดังกล่าวจึงยังคงใช้เป็นพื้นที่ตากข้าวเปลือกเช่นเดิม เนื่องจากในพื้นที่ชุมชนไม่มีลานตากข้าวเปลือกที่อื่นแต่อย่างใด

ง) ลานจอดรถบริเวณวัดอาน เป็นลานหินคลุก ใช้จอดรถผู้ที่จะมาสักการะหลวงพ่อดอาน และยังใช้ประกอบกิจกรรมหรือพิธีต่างๆ เช่น งานประจำปีวัดอาน พิธีสูขวัญแม่โพสพ ในแต่ละวันบริเวณรอบลานจอดรถจะมีกิจกรรมการค้าประเภท ดอกไม้บูชาพระ น้ำดื่ม และอาหาร เป็นต้น

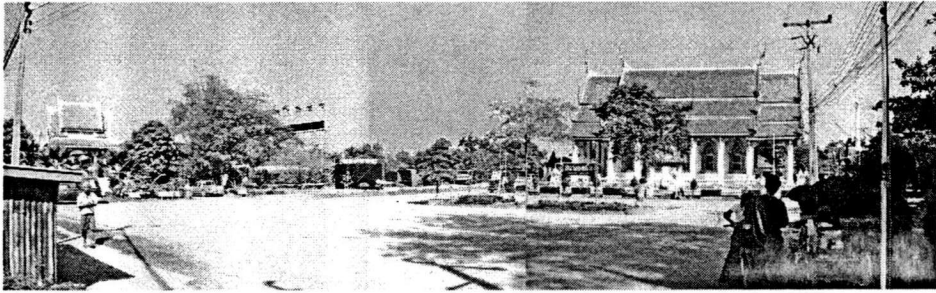
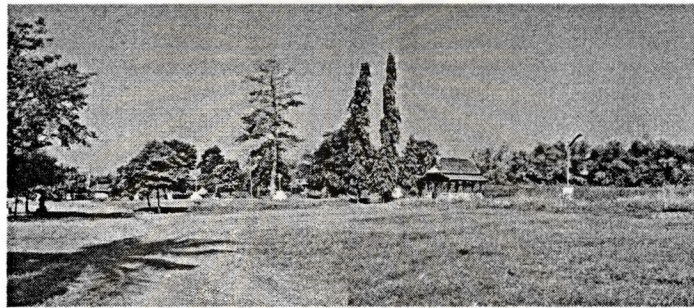
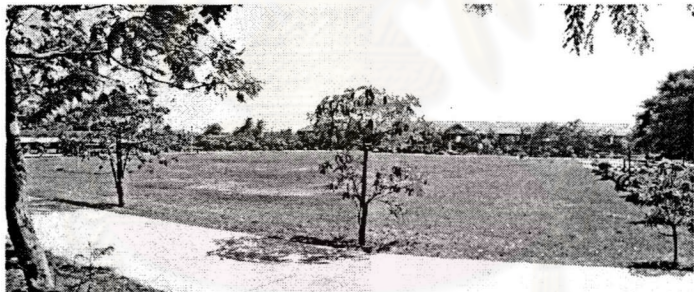
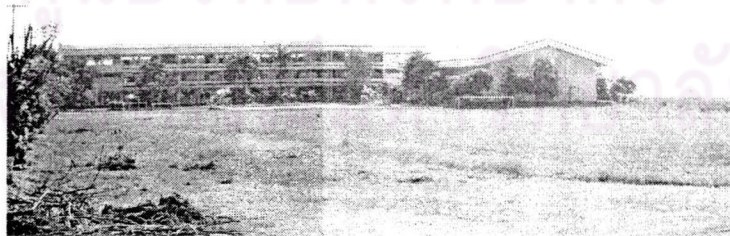
ภาพที่ 6.3 พื้นที่ว่าง และที่โล่งของชุมชน (ต่อ)

ลานจอดรถวัดบางแม่หม้าย

ลานดินบริเวณวัดท่าเจริญ

สนามหญ้าหน้าโรงเรียนบางแม่หม้าย

สนามหญ้าหน้าโรงเรียนบางแม่หม้ายรัฐราษฎร์รังสฤษดิ์

จ) ลานคอนกรีตบริเวณหน้าวัดบางแม่หม้าย ใช้สำหรับ จอดรถซึ่งมีผู้นำรถยนต์มาจอดบริเวณดังกล่าวน้อยมาก นอกจากใช้สำหรับจอดรถยนต์แล้วยังใช้พื้นที่ในการจัดงานพิธีทางศาสนาต่างๆ หรือใช้เป็นตลาดนัดในบางโอกาส

ฉ) ลานดินรึมน้ำบริเวณรอบวัดท่าเจริญ ปัจจุบันไม่ได้มีการใช้ประโยชน์แต่อย่างใด และมีบางส่วนมีสภาพเสื่อมโทรม มีวัชพืชขึ้นรก และไม่ได้รับการดูแลรักษาเท่าที่ควร

ช) พื้นที่ว่างที่เป็นสนามของโรงเรียน ได้แก่ โรงเรียนบางแม่หม้าย โรงเรียนบางแม่หม้ายรัฐราษฎร์รังสฤษดิ์ ใช้ทำกิจกรรมสำหรับชุมชน เช่น การเล่นกีฬาของนักเรียน หรือการจัดการแข่งขันกีฬาต่างๆ การจัดมหรสพในงานประจำปีวัดอาน ตลาดนัด ฯลฯ

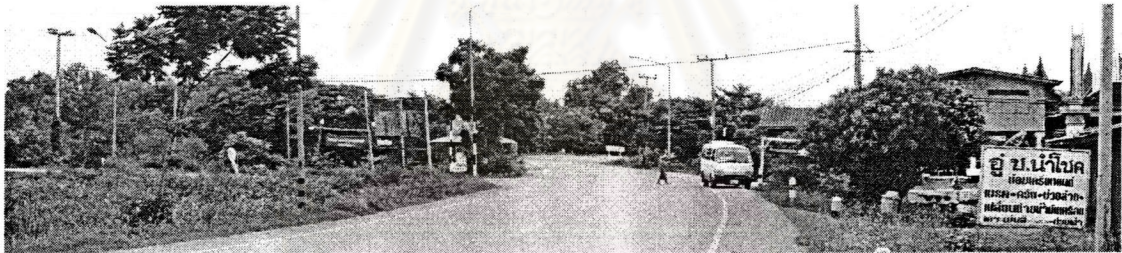
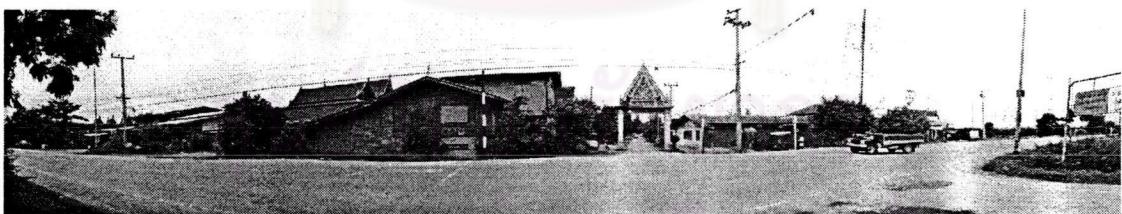
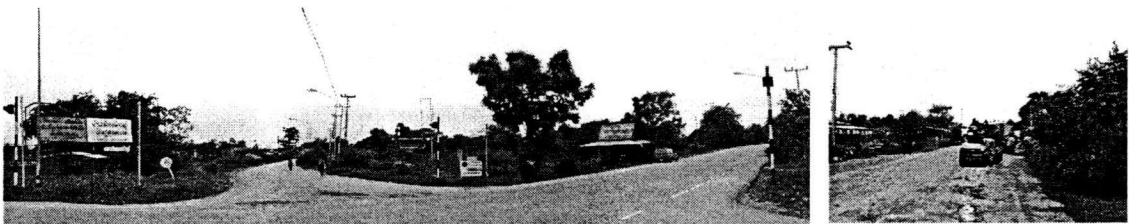
ภาพที่ 6.4 ถนนสายหลักภายในพื้นที่ชุมชน

ทางหลวงแผ่นดินหมายเลข 3351 สายสุพรรณบุรี – บางสาม

ถนน ร.พ.ช. สายบางแม่หม้าย – คูบัว

ก) หลวงแผ่นดินหมายเลข 3351 สายสุพรรณบุรี – บางสาม : ผิวจจรจรลาดยาง 2 ช่องทางจรจร ไป – กลับ จะมีสภาพการจรจรที่คักคักที่สุด เนื่องจากเป็นเส้นทางสัญจรระหว่างอำเภอมีปริมาณรถวิ่งค่อนข้างมาก ซึ่งส่วนใหญ่จะเป็นรถบรรทุก

ข) ถนน ร.พ.ช. สายบางแม่หม้าย – คูบัว : ผิวจจรจรลาดยาง 2 ช่องทางจรจร ไป – กลับ มีสภาพการจรจรที่เบาบางเนื่องจากเป็นเส้นทางสัญจรเชื่อมระหว่างชุมชน ผู้ที่ใช้เส้นทางส่วนใหญ่เป็นชาวบ้านในบริเวณพื้นที่

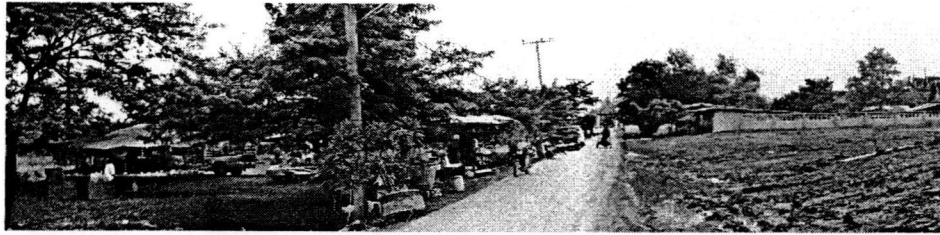
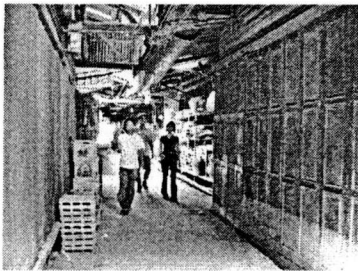
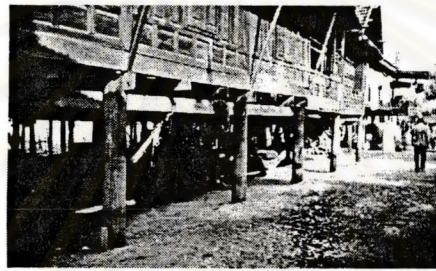
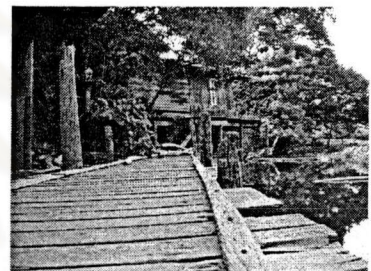
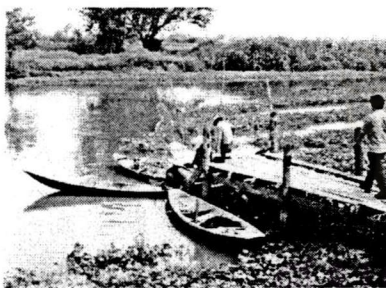
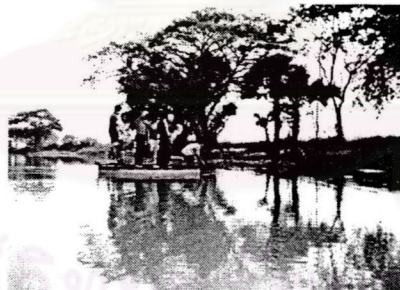
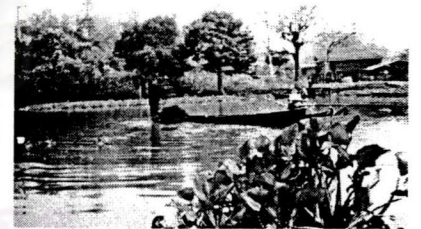
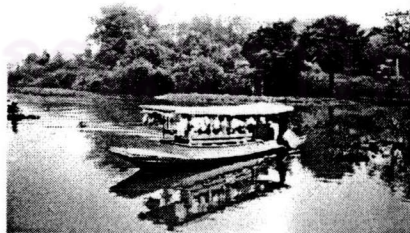
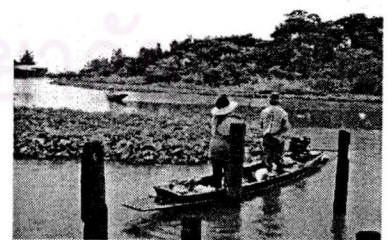
ภาพที่ 6.5 ทางสัญจรภายในพื้นที่ชุมชน

ถนนสายรองภายในพื้นที่ชุมชน

ทางเดินเท้าภายในพื้นที่ชุมชน

เส้นทางสัญจรทางเรือ

(2) ถนนสายรอง ถนนสายรองภายในชุมชนจะมีลักษณะที่เป็นถนนซอยต่างๆ ภายในชุมชน ซึ่งคนในชุมชนไม่นิยมตั้งชื่อซอย ผิวจจรจรมีทั้ง ลาดยาง คอนกรีตเสริมเหล็ก และทางดิน สภาพการจรจรมีน้อยมาก ส่วนมากเป็นคนในชุมชน ซึ่งจะใช้รถจักรจรจร รถจักรจรจรยนต์ เป็นส่วนใหญ่ เพื่อใช้ไปมาหาสู่ ชื่อของ ไปโรงเรียน ฯลฯ

(3) ทางเดินเท้า ทางเดินเท้าส่วนมากจะเป็นลักษณะของทางเดินเข้าบ้านเรือน หรือเป็นทางเดินระหว่างบ้านที่รถยนต์เข้าไม่ถึงซึ่งมักจะอยู่ในบริเวณที่ใกล้กับคลอง โดยส่วนใหญ่ จะเป็นทางดิน นอกจากนั้นยังมีทางเดินในบริเวณตลาดที่มีลักษณะผิวทางเป็นคอนกรีตเสริมเหล็ก เพื่อความสะดวกในการจับจ่ายซื้อสินค้าและขนถ่ายสินค้าในบริเวณตลาด

(4) ทางเรือ สำหรับการสัญจรทางเรือแบ่งเส้นทางหลักๆ ได้ 2 เส้นทางคือ

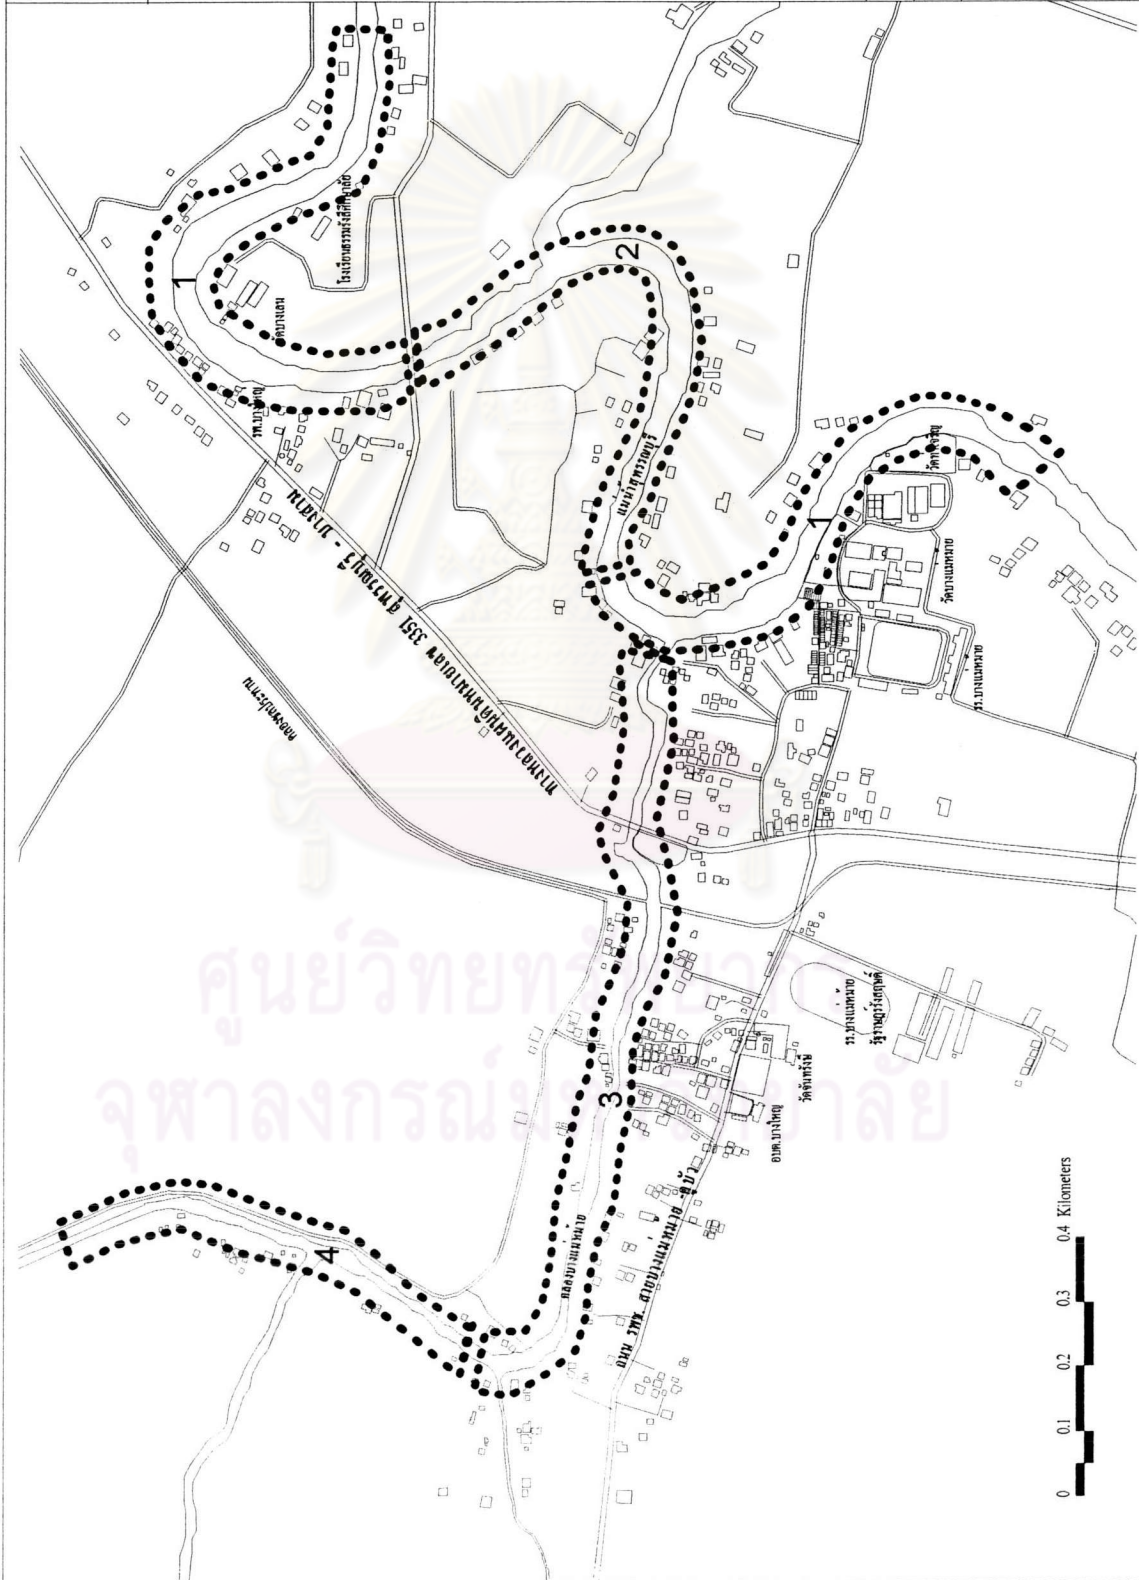
แผนที่ 6.6 แสดงการแบ่งพื้นที่รมนาเพื่อวิเคราะห์สภาพทางธรรมชาติ

<p>พัฒนาการ และรูปแบบการตั้งถิ่นฐาน ของชุมชนริมน้ำ บ้านบางแม่หม้าย จังหวัดสุพรรณบุรี</p>	<p>สัญลักษณ์</p> <p>บริเวณริมน้ำ</p> <ol style="list-style-type: none"> <li>1 ชุมชนหนาแน่น</li> <li>2 ชุมชนเบาบาง</li> </ol> <p>บริเวณริมคลอง</p> <ol style="list-style-type: none"> <li>3 ชุมชนหนาแน่น</li> <li>4 ชุมชนเบาบาง</li> </ol>
<p>นาย ปรีดา หุตะชูตะ</p> <p>ที่มา : จากการสำรวจ</p>

ดังนั้น การศึกษาสภาพแวดล้อมทางธรรมชาติจึงสามารถแบ่งพื้นที่ที่มีความแตกต่างออกได้เป็น 4 ช่วง ตามลักษณะทางกายภาพดังนี้

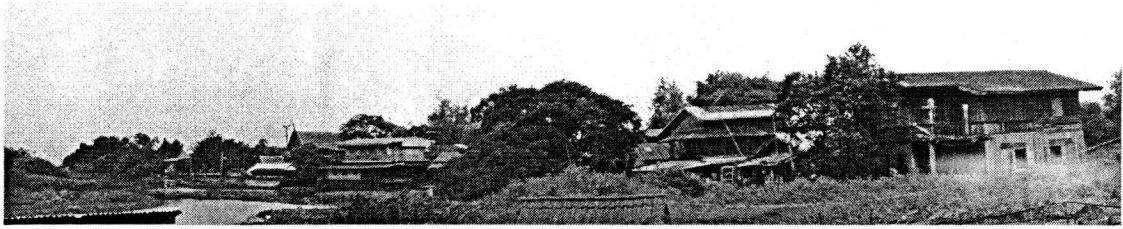
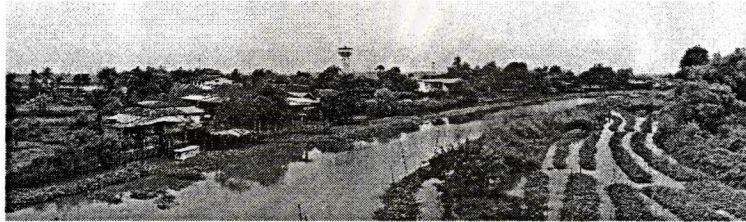
ภาพที่ 6.6 พื้นที่ริมแม่น้ำช่วงชุมชนหนาแน่น

บริเวณตลาดบางแม่หม้าย

บริเวณวัดบางเลน

(1) พื้นที่ริมแม่น้ำช่วงชุมชนหนาแน่น พื้นที่ดังกล่าวในพื้นที่ศึกษาจะมีอยู่ 2

บริเวณ คือ บริเวณริมแม่น้ำสุพรรณบุรี (ท่าจีน) ช่วงชุมชนฝั่งตรงข้ามวัดบางเลนหรือ ชุมชนบ้าน บางเลน (เดิม) และพื้นที่ริมน้ำบริเวณตลาดบางแม่หม้าย พื้นที่บริเวณนี้จะมีอาคารบ้านเรือน บริเวณริมน้ำอยู่ค่อนข้างหนาแน่นกว่าบริเวณอื่น โดยพื้นที่บริเวณดังกล่าวจะมีทั้งพืชพันธุ์ที่เกิดขึ้นเองตามธรรมชาติ และพืชพันธุ์ที่ชาวบ้านปลูกขึ้นมา ซึ่งพืชพันธุ์ที่เกิดขึ้นเองตามธรรมชาติ เช่น ต้นจามจุรี ต้นกระทุ่ม ต้นกุ่ม และ พืชพันธุ์ที่เกิดบริเวณผิวน้ำ เช่น ผักบุ้ง ในส่วนของพืชพันธุ์ที่ชาวบ้านปลูกขึ้นมาเพื่อบริโภคหรือให้ความร่มเย็นและสวยงาม เช่น ต้นมะพร้าว ต้นมะกอก

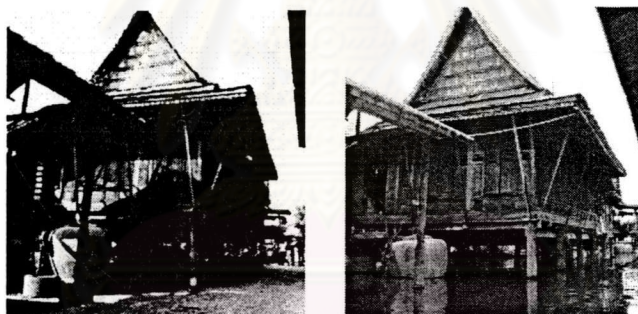
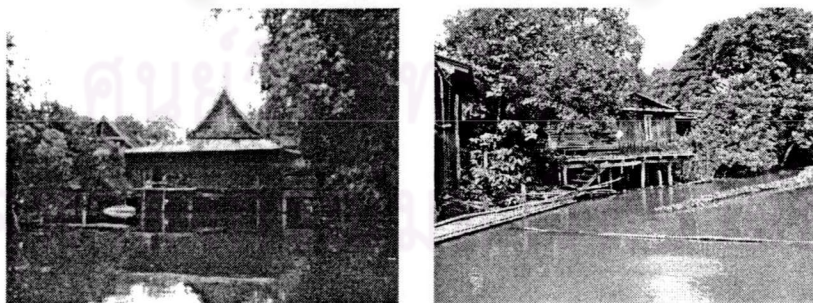
ภาพที่ 6.10 ความสัมพันธ์ระหว่างสภาพแวดล้อมทางธรรมชาติกับอาคารบ้านเรือน

เปรียบเทียบก่อนและหลังน้ำท่วมชุมชน

อาคารบ้านเรือนที่กลมกลืนกับสภาพแวดล้อม

สร้างเป็นอาคารบ้านเรือนซึ่งส่วนใหญ่ใช้ไม้เป็นวัสดุหลักๆ ในการปลูกสร้าง ทำให้อาคารบ้านเรือนที่อยู่ในชุมชนมีความกลมกลืนกับสภาพทางธรรมชาติได้เป็นอย่างดี โดยเฉพาะพื้นที่ที่อยู่บริเวณริมน้ำทั้งแม่น้ำและลำคลองที่มีสภาพแวดล้อมที่ค่อนข้างสมบูรณ์ของพื้นที่ไม้ต่างๆ ประกอบกับลักษณะการปลูกสร้างบ้านเรือนในบริเวณดังกล่าวไม่ได้มีความหนาแน่นมากนัก และยังคงมีพื้นที่บริเวณรอบๆ บ้านและพื้นที่ระหว่างบ้านแต่ละหลังที่มีขนาดกว้างขวาง ประกอบกับพื้นที่ริมน้ำจะมีต้นไม้ขนาดใหญ่ขึ้นอยู่เป็นจำนวนมาก อาคารบ้านเรือน ที่ปลูกสร้างด้วยไม้เป็นหลักจึงมีลักษณะแทรกตัวอยู่ในสภาพแวดล้อมทางธรรมชาติได้อย่างกลมกลืน นอกจากนี้อาคารบ้านเรือนที่ปลูกสร้างอยู่ริมแม่น้ำลำคลองแทบทุกหลังคาเรือนจะมีศาลาทำน้ำเย็นลงไปในน้ำ เพื่อเป็นที่นั่งเล่น ประกอบกิจกรรมต่างๆ และยังเป็นที่สำคัญใช้ขึ้น ลงเรือ จึงเป็นเครื่องบ่งชี้ถึงความสัมพันธ์ระหว่างสถาปัตยกรรม วิถีชีวิต และสภาพแวดล้อมทางธรรมชาติได้เป็นอย่างดี อย่างไรก็ตามในพื้นที่ชุมชนเริ่มมีการปลูกสร้างอาคารบ้านเรือนที่มีความขัดแย้งกับสภาพแวดล้อมทางธรรมชาติ แต่ก็มีจำนวนน้อยมากเมื่อเปรียบเทียบกับอาคารบ้านเรือนของทั้งชุมชน

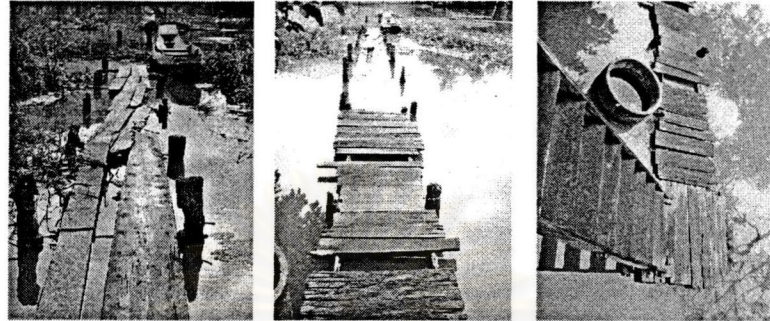
สะพานทำน้ำที่ใช้สัญจรขึ้น – ลงเรือบริเวณหน้าบ้าน

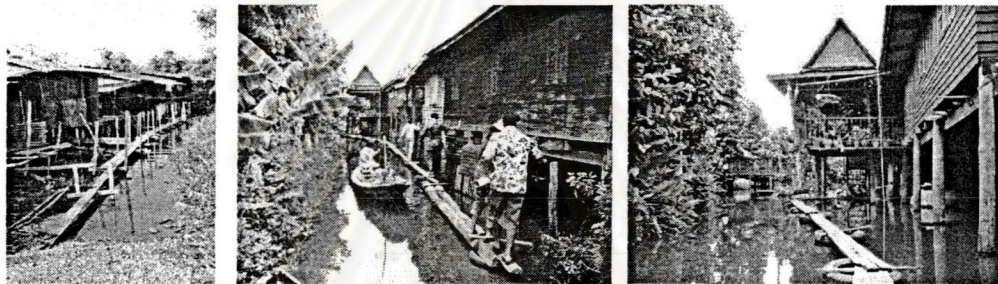
สะพานไม้ หรือ “กิง” ที่ใช้สัญจรยามเมื่อน้ำท่วมชุมชน

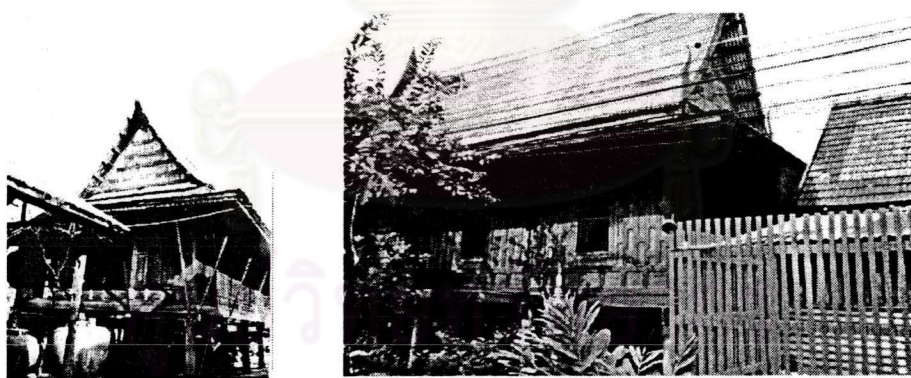
ภาพที่ 6.12 อาคารพักอาศัยแบบเรือนไทยดั้งเดิม:

- ชาน มีลักษณะโครงสร้างเหมือนกับพื้นเรือน แต่จะมีการลดระดับลงมาต่ำกว่า พื้นเรือน โดยชานบ้านถือเป็นเอกลักษณ์ที่สำคัญของเรือนไทยดั้งเดิม เพราะกิจกรรมต่างๆมักจะนิยมใช้บริเวณ ชานเรือนในการประกอบกิจกรรม ไม่ว่าจะเป็นการพักผ่อน ตากกับข้าว ประกอบพิธีกรรมต่างๆ โดยเฉพาะในช่วงเวลาที่เกิดน้ำท่วมชานเรือนจะเปรียบเสมือนบริเวณบ้านไปโดยปริยาย

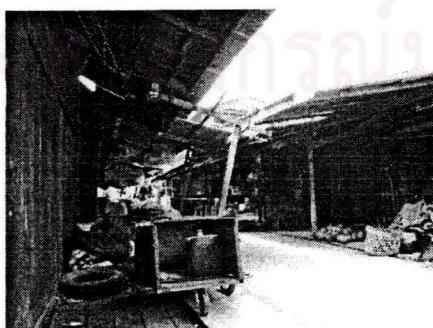
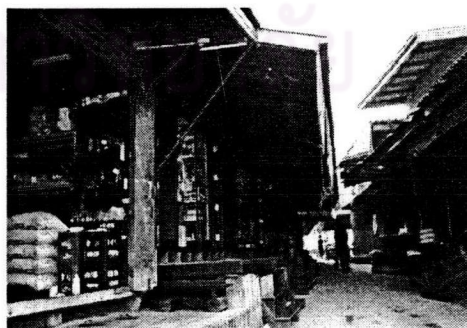
ภาพที่ 6.13 อาคารพักอาศัยแบบเรือนแถวไม้.

- ฝาเรือน สำหรับใช้กันห้องส่วนใช้สอยต่างๆ เป็นฝาโครงคร่าไม้ ไม้ด้วยไม้ กระดานตีซ้อนเกร็ด ในอดีตเคยใช้ฝาเรือนในรูปแบบฝาปะกนแต่ปัจจุบันหาได้ยากมาก

- พื้น ในอดีตเรือนแถวไม้ดังกล่าวจะมีลักษณะยกพื้นสูงกว่าพื้นทางเดินเท้าด้านหน้าอาคารประมาณ 1 เมตร พื้นเรือนมีลักษณะเป็นพื้นไม้กระดานแผ่นใหญ่วางตามแนวขยายของตัวเรือนเว้นช่องระหว่างแผ่นเพื่อการขยายตัวของไม้จากความชื้น แต่ในปัจจุบันได้มีการถมพื้นทางเดินเท้าด้านหน้าอาคารทำให้มีระดับพื้นใกล้เคียงกัน ในเรือนแถวบางส่วนจึงได้ทำการเทพื้นเรือนเป็นพื้นคอนกรีตเพื่อความแข็งแรงในการใช้งาน

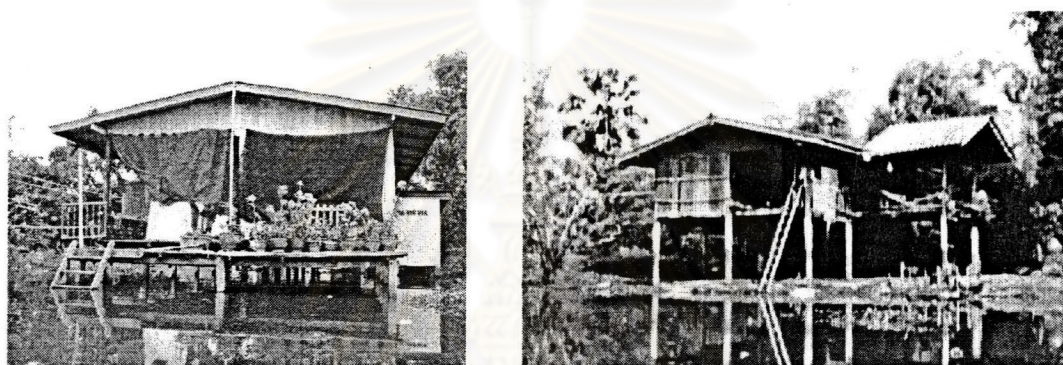
(3) อาคารพักอาศัยแบบลักษณะพื้นบ้าน รูปแบบอาคารมีหลายลักษณะ สร้างขึ้นเพื่อความสะดวกในการอยู่อาศัย จะเป็นเรือนพักอาศัยในยุคหลังจากรูปแบบเรือนไทยดั้งเดิม โดยทั่วไปมีผังพื้นที่เรียบง่าย อาจมีชั้นเดียวหรือสองชั้น หลังคาทรงจั่วหรือเพิงหมาแหงน มุงด้วยสังกะสี หรือกระเบื้องลอน พื้นบ้านเป็นไม้กระดานวางบนตง ฝาไม้กระดานตีซ้อนเกร็ดบางส่วนเป็นฝาสังกะสี หน้าต่างเป็นแบบบานกระทุ้งไม้ หรือสังกะสี หลายหลังมีลักษณะเป็นบ้านครึ่งตึกครึ่งไม้ ที่ส่วนชั้นล่างของบ้านจะมีการใช้โครงสร้างเป็นคอนกรีตเสริมเหล็กฝาผนังอาจเป็นฝาคอนกรีตฉาบปูน หรือฝาไม้กระดาน บ้านที่มีลักษณะครึ่งตึกครึ่งไม้มักจะพัฒนามาจากบ้านใต้ถุนสูงแล้วจึงทำการต่อเติมส่วนของใต้ถุนเพื่อให้สามารถใช้ประโยชน์ได้ ซึ่งโดยส่วนใหญ่จะเป็นบ้านที่ไม่ได้อยู่ในบริเวณที่น้ำท่วมถึง

ภาพที่ 6.14 อาคารพักอาศัยแบบลักษณะพื้นบ้าน.

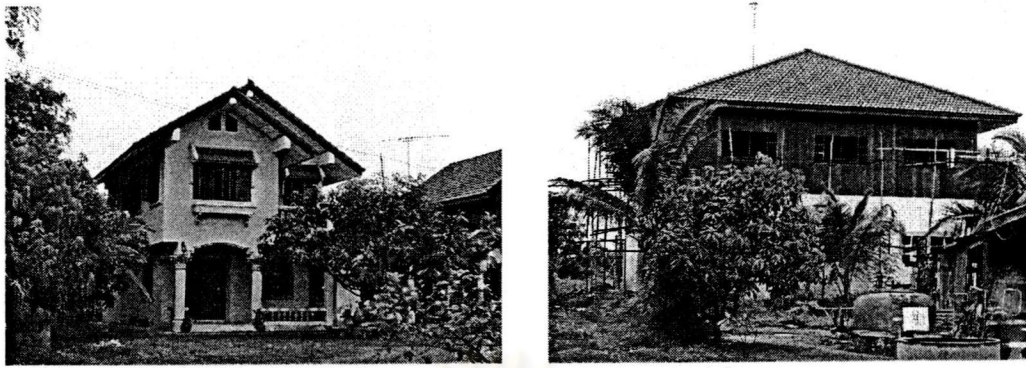
- แบบพักอาศัยอย่างเดียว เป็นอาคารสมัยใหม่แต่บางหลังยังแฝงลักษณะความเป็นพื้นบ้าน มีทั้งรูปทรงแบบชั้นเดียว หรือ 2 ชั้น โดยมีโครงสร้างเป็นคอนกรีตเสริมเหล็ก หลังคานิยมมุงกระเบื้องลอน ซีแพคโมเนีย ฝาผนังก่ออิฐฉาบปูน หน้าต่างประตูมีทั้งแบบที่เป็นบานไม้เต็มแผ่น และแบบลูกฟักกระจก มีช่องแสงอยู่เหนือหน้าต่างและประตู
- แบบพักอาศัยและพาณิชยกรรม รูปแบบอาคารและวัสดุจะคล้ายคลึงกับบ้านร่วมสมัยแบบพักอาศัยอย่างเดียว แต่ที่บริเวณชั้นล่างจะมีการเปิดพื้นที่ด้านหน้าไว้ทำการค้าขาย ซึ่งประตูด้านหน้าจะเป็นลักษณะเหล็กยึดเลื่อนขึ้นลงขึ้นอยู่กับประเภทการค้าขาย และการใช้งานแต่ละชนิด จะหันด้านหน้าอาคารออกสู่ถนนหลัก หรือถนนซอย

ภาพที่ 6.15 อาคารพักอาศัยแบบร่วมสมัย

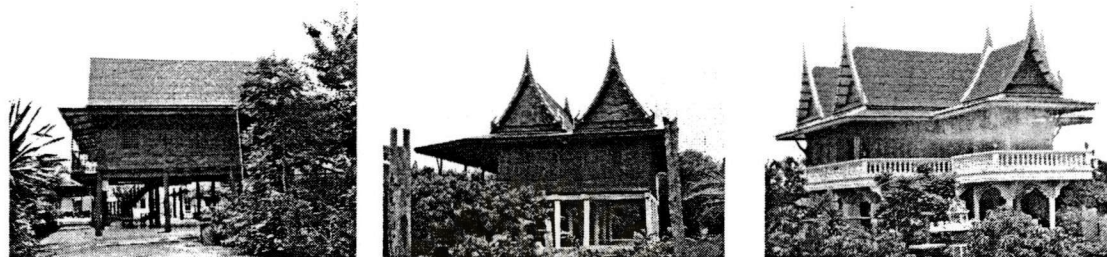
ภาพที่ 6.16 อาคารพักอาศัยแบบเรือนไทยประยุกต์

รูปแบบอาคารในลักษณะเรือนไทยประยุกต์ ในเรือนแต่ละหลังสามารถแบ่งออกเป็น 2 ส่วน ได้อย่างชัดเจน คือ ชั้นบน และชั้นล่าง

- ชั้นบน จะยังคงลักษณะ และรูปแบบทางสถาปัตยกรรมแบบเรือนไทยไว้เป็นอย่างดี ไม่ว่าจะเป็น หลังคาทรงจั่วสูง มีลักษณะโค้งอ่อนเล็กน้อยตามรูปแบบของเรือนไทยดั้งเดิม มีการเน้นลวดลายที่หน้าจั่วเป็นลูกฟัก คล้ายฝาปะกน มีกันสาดยื่นโดยรอบ ประตู , หน้าต่าง และช่องลม ประตูบานเปิดคู่ไม้บางหลังที่มีฐานะดีจะมีลวดลายสวยงาม และใช้สลักเป็นกรประตู ส่วนหน้าต่างเป็นลูกฟักบานเปิดออกตามแบบเรือนไทย มีช่องลมระบายอากาศใต้หลังคาเป็นลวดลายประดับ ฝาบ้าน จะเป็นฝาปะกนผนังจะมีการเอียงสอบเข้าตามแบบเรือนไทยดั้งเดิม

- ชั้นล่าง จะเริ่มมีการเปลี่ยนแปลงและรูปแบบเป็นแบบร่วมสมัยมากขึ้น เนื่องจากเรือนประเภทนี้ส่วนใหญ่จะอยู่ในบริเวณที่น้ำท่วมไม่ถึง บางส่วนจึงกันผนังชั้นล่างเป็นพื้นที่ใช้สอย โดยใช้โครงสร้างหลักๆ เป็นคอนกรีตเสริมเหล็ก ในส่วนของเรือนที่ไม่ได้มีการกันห้องจะมีได้ ผนังของค้ำค้ำกับเรือนไทยดั้งเดิม แต่โครงสร้างของเสาจะเป็นเสาคอนกรีตเสริมเหล็กกลม ที่ใช้แทนเสาไม้ตามแบบดั้งเดิม และมักจะมีการปูพื้นชั้นล่าง เช่น คอนกรีต หรือ กระเบื้องเพื่อประโยชน์ใช้สอยในการทำกิจกรรมต่างๆ บริเวณใต้ถุนเรือน

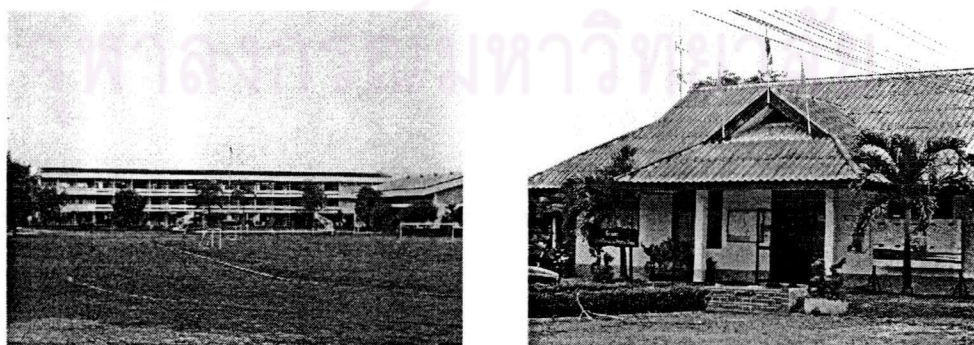
(2) อาคารที่มีโครงสร้างเป็นคอนกรีตเสริมเหล็ก เป็นอาคารที่มีการก่อสร้างด้วยโครงสร้าง และวัสดุที่มีความทันสมัยขึ้น ใช้งานกับพื้นที่รองรับปริมาณคนมากขึ้นมีความคงทนแข็งแรง รูปทรงหลังคาเป็นแบบไม่มีหลังคา แบบทรงจั่วมุงกระเบื้องประตู่ หน้าต่างมีทั้งบานเปิดไม่กรอบไม้ลูกฟักกระจก บานเกร็ดกระจก รูปทรงอาคารไม่ตายตัวขึ้นอยู่กับลักษณะการใช้สอยของอาคาร เช่น อาคารเรียนโรงเรียนบางแม่หม้ายรัฐราษฎร์รังสฤษดิ์ ที่ทำการองค์การบริหารส่วนตำบลบางใหญ่

ภาพที่ 6.17 อาคารเพื่อการบริการ

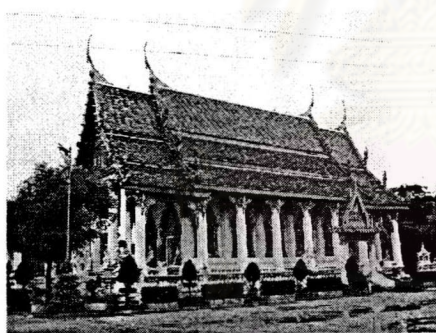
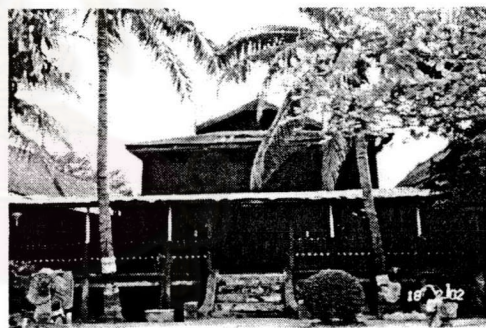
ภาพที่ 6.18 อาคารศาสนสถาน

(1) อาคารที่มีโครงสร้างเป็นเรือนไม้ โดยมากอาคารทางศาสนสถานที่มีโครงสร้างเป็นไม้จะเป็นภูมิที่มีลักษณะเป็นเรือนไทยหมู่มีหลายหลังคาเรือนอยู่ในบริเวณเดียวกันและมีชานเรือนเชื่อมต่อกันแต่หลังเข้าด้วยกัน ซึ่งในอดีตชาวบ้านนิยมนำเรือนไทยที่เคยอยู่อาศัยและชำรุด หรือไม่ได้ใช้ประโยชน์แล้วนำมาถวายวัดเพื่อทำการซ่อมแซมและประกอบเป็นภูมิ ดังนั้นรูปแบบการก่อสร้างไม่ต่างกับบ้านเรือนไทยของชาวบ้านที่พบเห็นได้มากในชุมชน เช่น หมู่ภูมิที่วัดบางแม่หม้าย และวัดท่าเจริญ

(2) อาคารที่มีโครงสร้างแบบก่ออิฐถือปูน จะมีรูปแบบเป็นสถาปัตยกรรมไทยก่ออิฐถือปูน หลังคามุงกระเบื้องเคลือบ ประดับช่อฟ้าใบระกา หางหงส์เชิงชาย หน้าบันสลักลายดอกไม้ปูนปั้นประดับกระจก ประตุน้ำต่างเป็นไม้สักหนาแผ่นเดียวประดับลายรดน้ำเช่น อุโบสถวัดจันทรังษี(วัดอาน) และวัดบางแม่หม้าย

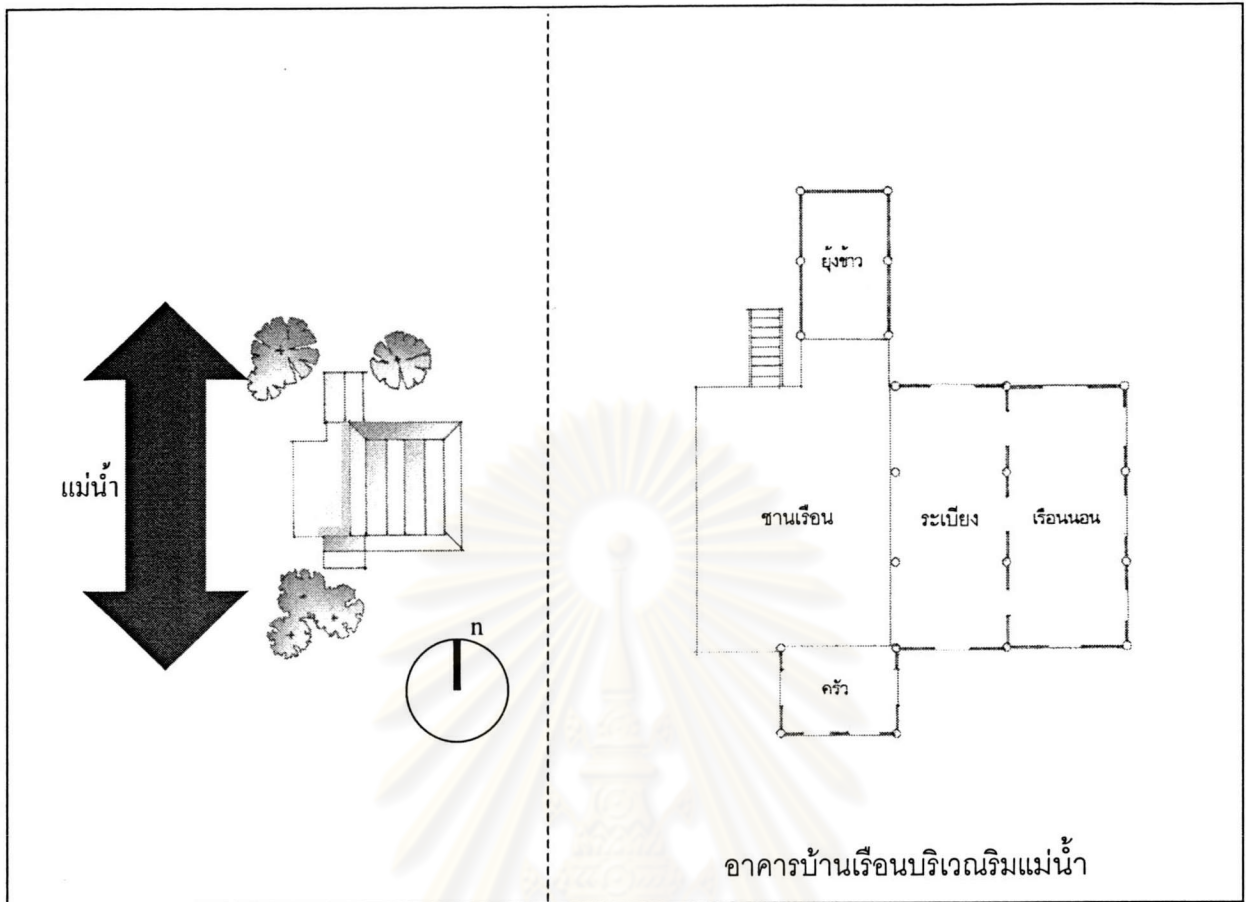
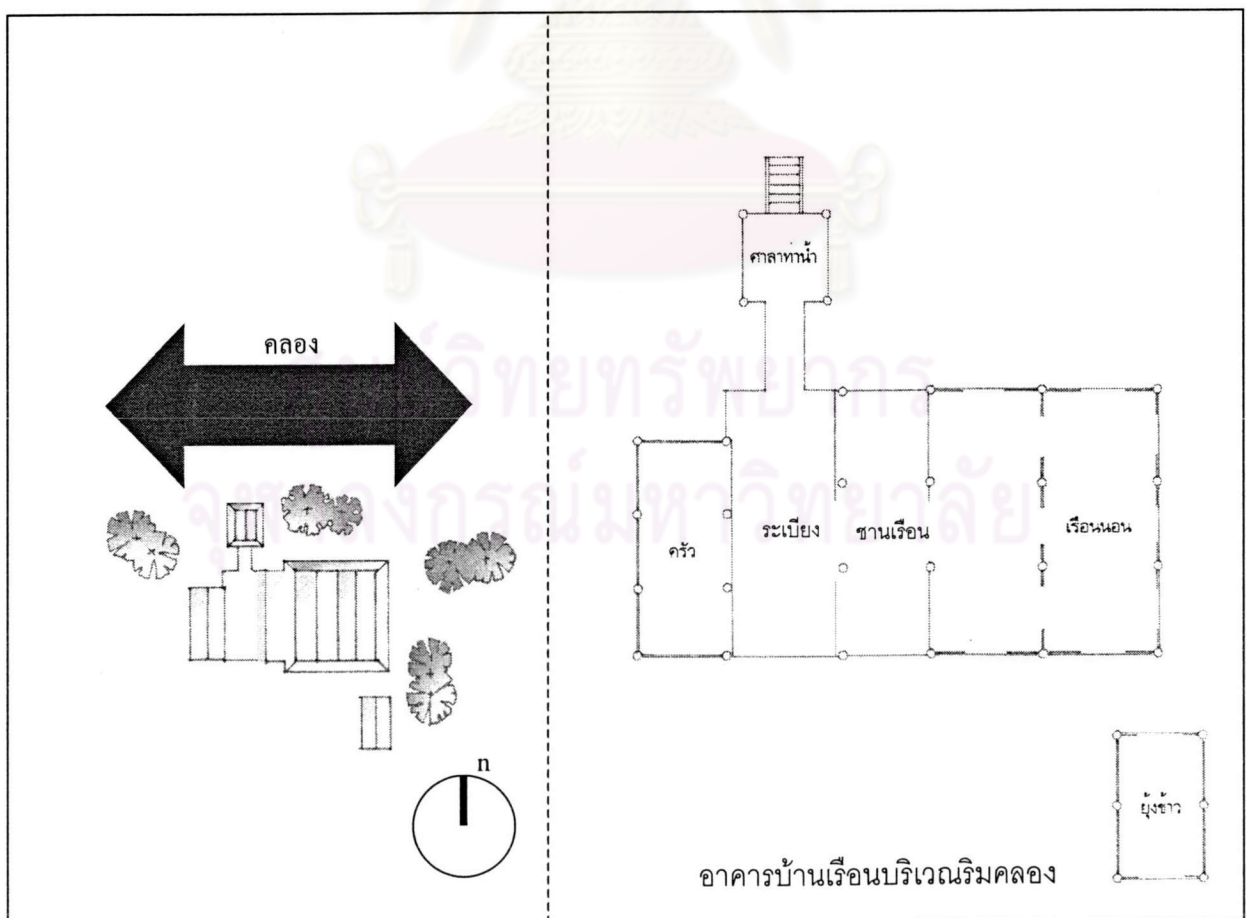
1) พื้นที่ใช้สอยสำหรับเรือนที่อยู่ติดริมแม่น้ำท่าจีน ลักษณะการวางแนวสันหลังคาจะวางตามแนวขนานกับแม่น้ำ ในลักษณะการวางเรือนเช่นนี้เมื่อมองเรือนจากบริเวณหน้าบ้าน (ฝั่งที่ติดน้ำ) จะเห็นเฉพาะด้านแปของหลังคา ดังนั้นลักษณะของพื้นที่ใช้สอยโดยทั่วไปจะมีระเบียงกว้างอยู่บริเวณหน้าบ้านซึ่งติดกับแม่น้ำ ถัดไปจึงจะเป็นชานเรือน และตัวเรือนตามลำดับซึ่งตัวเรือนจะมีลักษณะที่มีด้านยาวขนานกับแม่น้ำ โดยพื้นที่ใช้สอยในส่วนนี้จะเป็น ห้องนอน และห้องพระเป็นส่วนใหญ่ ในส่วนของโรงครัวจะอยู่บริเวณด้านข้างของบ้านและเกาะติดอยู่กับระเบียงบ้านซึ่งมักจะเป็นไปในลักษณะเรือนขวางโดยเป็นเรือนหลังเล็กๆ ที่หันแนวสันหลังคาตั้งฉากแนวสันหลังคาของเรือนนอน โดยห้องครัวมักจะอยู่ในทิศใต้ลมเสมอ

ภาพที่ 6.19 ทิศทางการวางตัวอาคารบ้านเรือนริมแม่น้ำลำคลองในอดีต

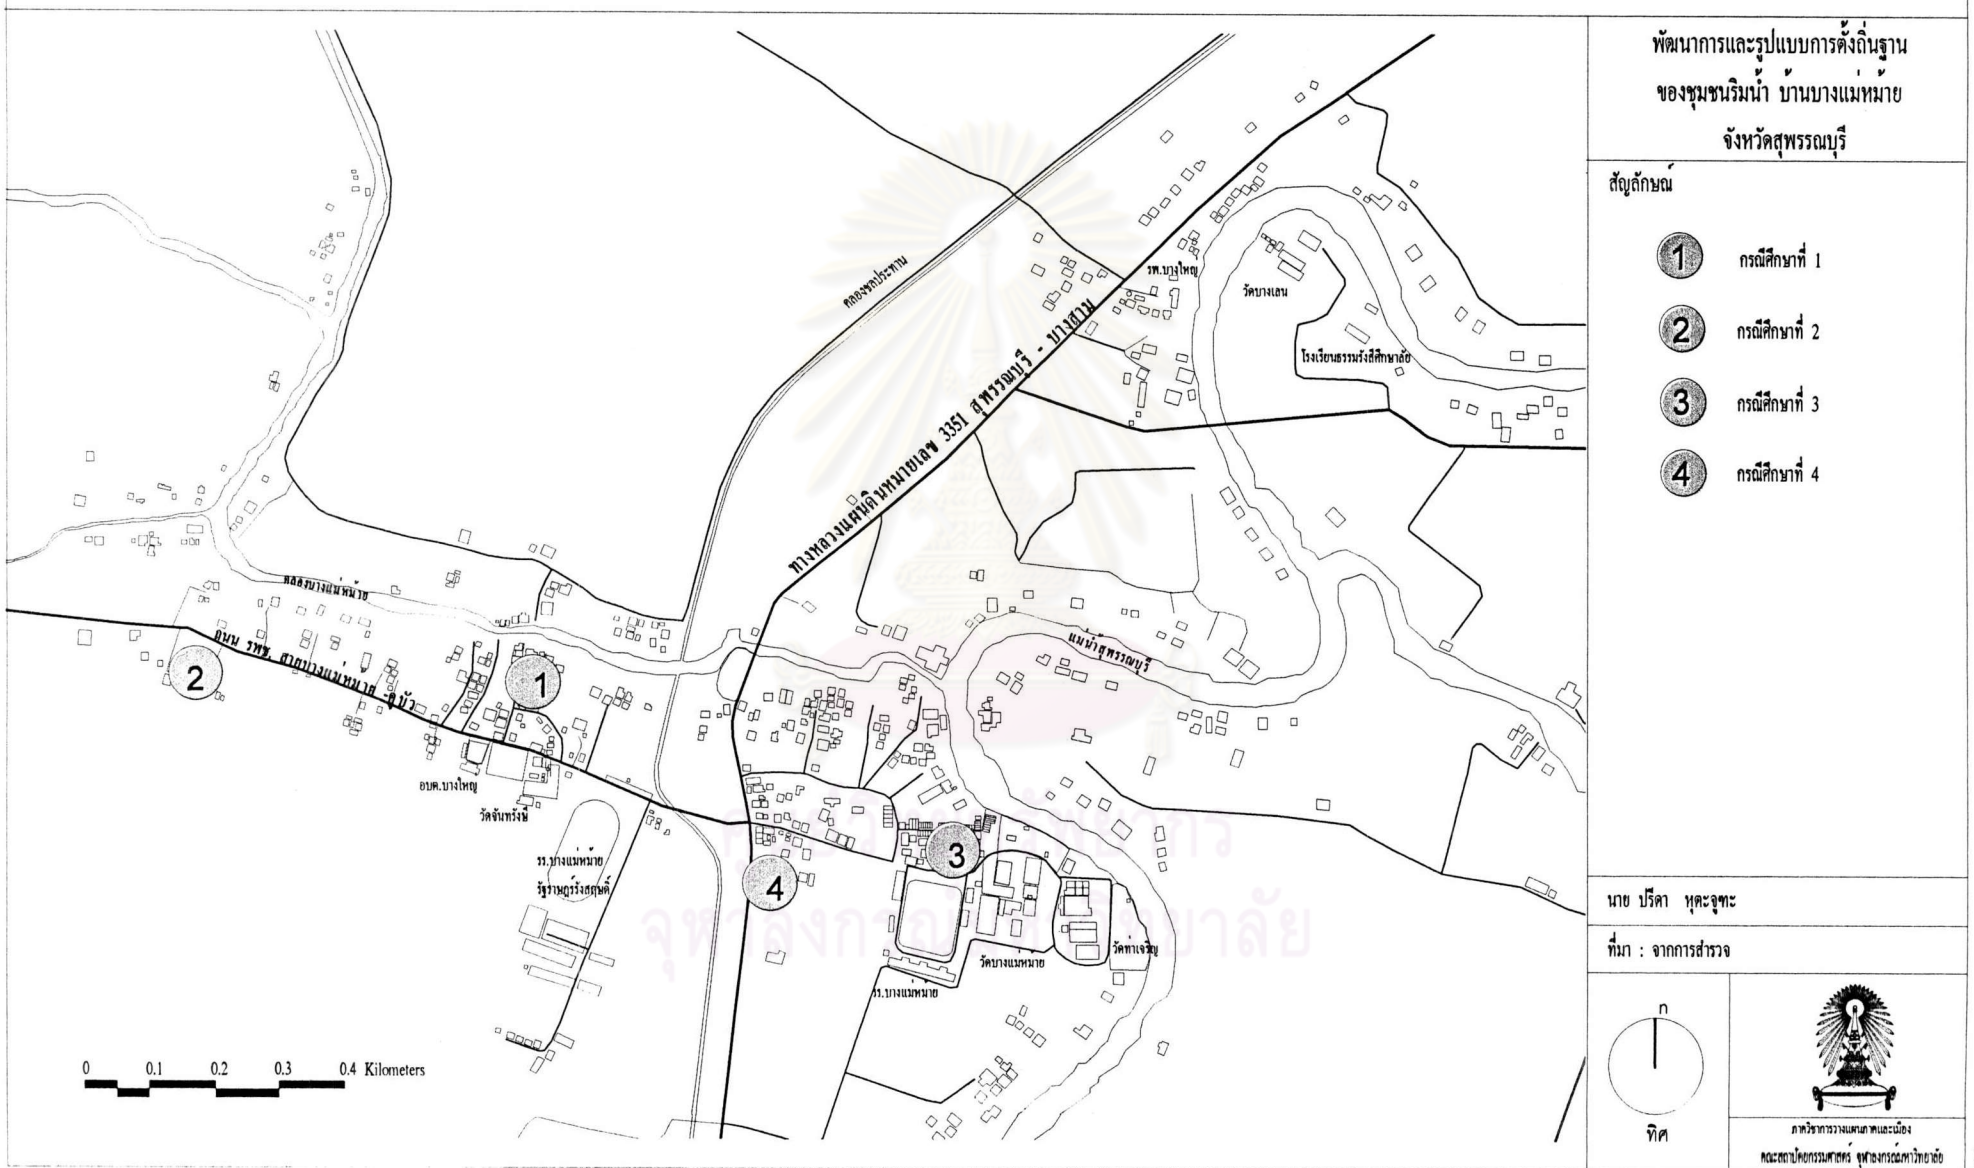
แผนที่ 6.17 แสดงกรณีศึกษารูปแบบกลุ่มอาคารบ้านเรือนในปัจจุบัน

จากการตั้งข้อสังเกตในเรื่องเรือนหลังที่ 1 ที่มีการปลูกสร้างห่างจากบริเวณริมคลองพอสมควร เมื่อได้มีการสอบถามจึงทราบว่า ในอดีต คลองบางแม่หม้าย มีขนาดความกว้างของคลอง มากกว่าปัจจุบัน แต่เมื่อรัฐบาลให้งบประมาณมาทำการขุดลอกคลองบางแม่หม้าย จึงมีการดูดโคลนจากกลางคลองมาทิ้งบริเวณริมคลอง เพื่อแก้ปัญหาลำคลองตื้นเขิน จึงเกิดเป็นทิ้งอกบริเวณริมน้ำขึ้น ปัจจุบันบ้านเรือนบางส่วนจึงปลูกสร้างอยู่บนทิ้งอก ซึ่งยังคงเป็นที่ดินของกรมเจ้าท่า และยังไม่มีการออกเอกสารสิทธิ์แต่อย่างใด
