## บทที่ 6

### รูปแบบ และเอกลักษณ์การตั้งถิ่นฐานของชุมชนริมน้ำ บ้านบางแม่หม้าย

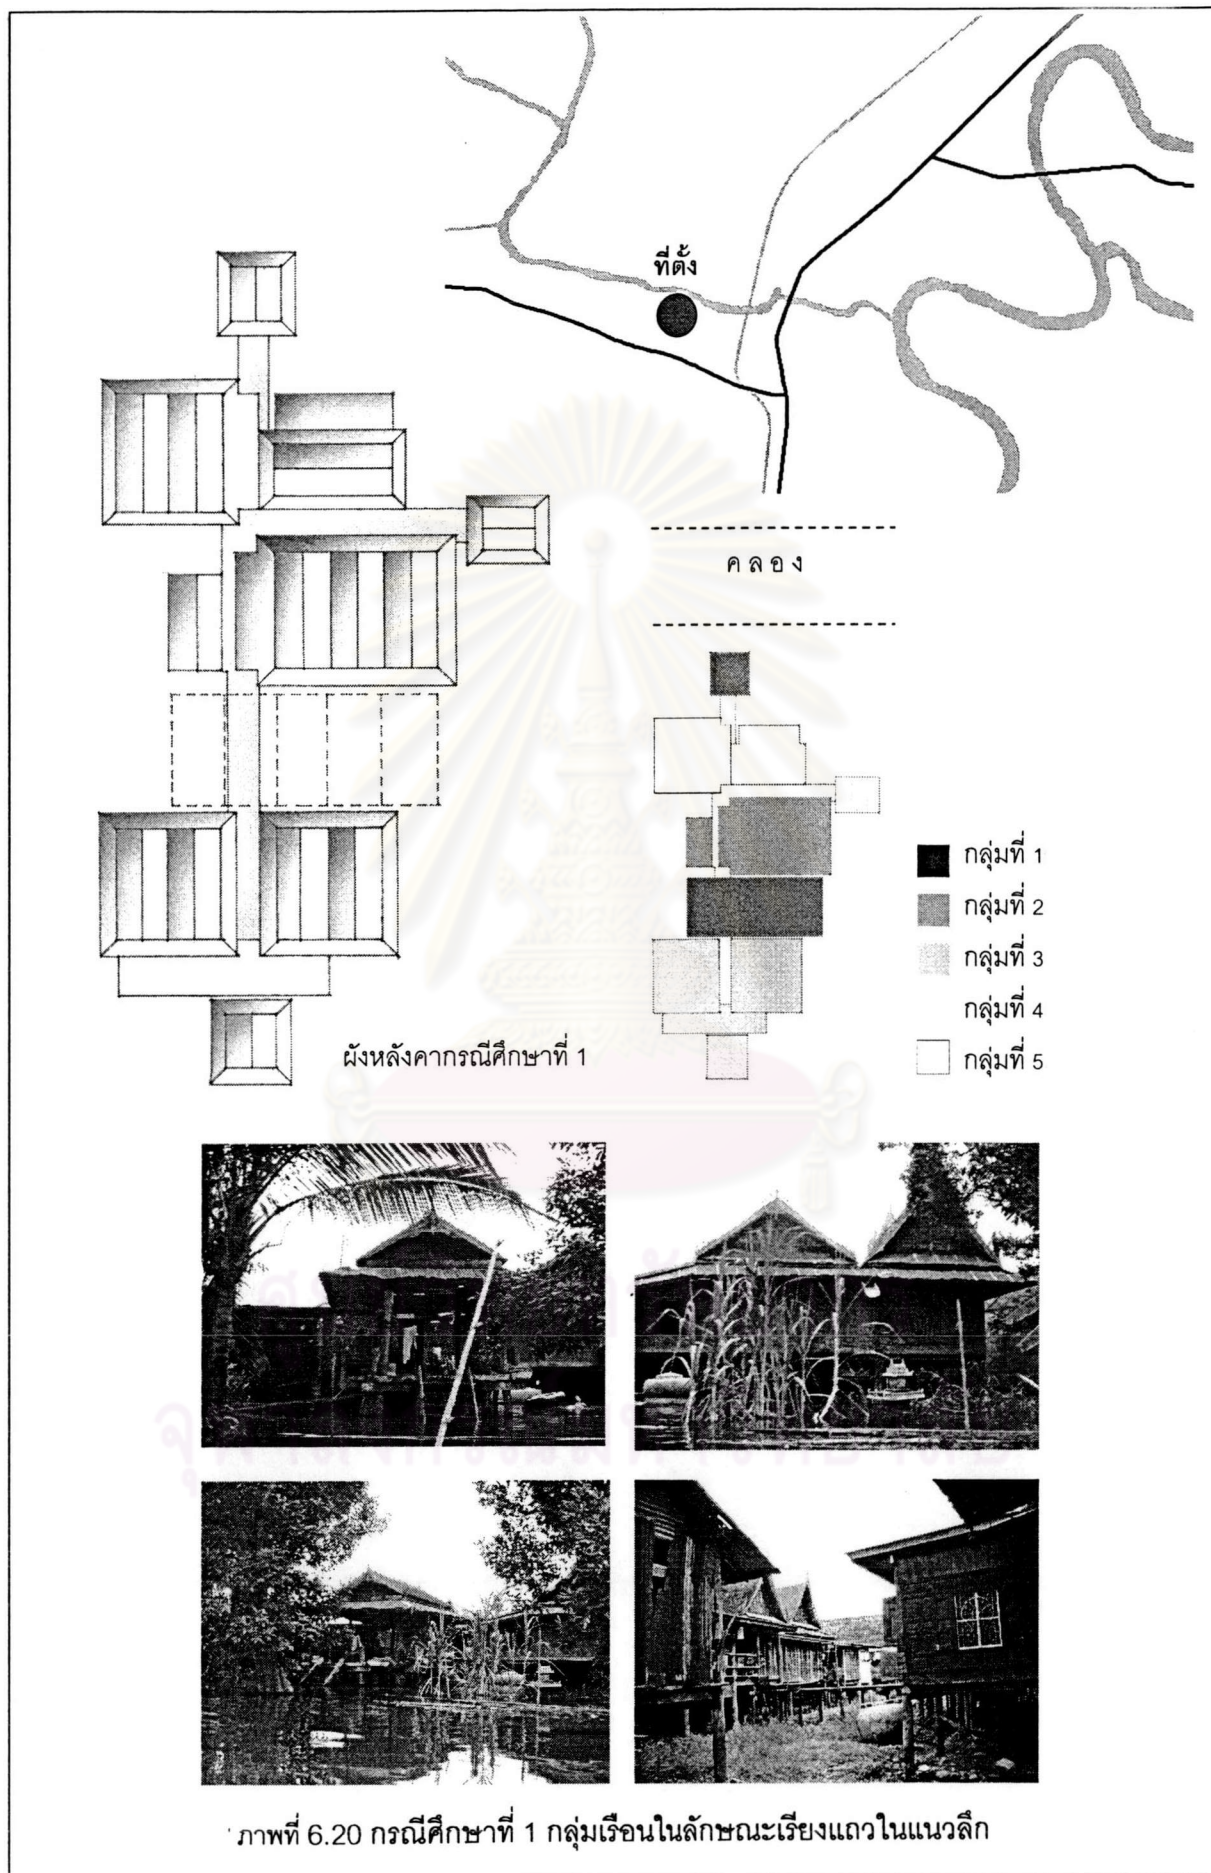
ภาพที่ 6.21 แสดงแผนผังและการวิเคราะห์กลุ่มเรือนในลักษณะเรียงแถวในแนวลึก

นางบุญเรือง ยูพาพิน อายุ 65 ปี (เจ้าของเรือนหมายเลข 3) ทราบว่า เรือนหมายเลข 1 เป็นของรุ่นตาของคุณบุญเรือง ปัจจุบันเรือนหลังนี้ได้ถูกรื้อไปถวายเป็นวัดประมาณ 30 ปีแล้ว เนื่องจากเจ้าของบ้านเสียชีวิต ไม่มีผู้อยู่อาศัย และมีสภาพทรุดโทรม โดยก่อนที่จะรื้อเรือนหมายเลข 1 ได้มีการปลูกเรือนหลังที่ 2 และ 3 ต่อเชื่อมกับเรือนหมายเลข 1 โคนเรือนหลังที่ 2 และ 3 นี้เป็นเรือนในรุ่นของลูกของตา ก็คือรุ่นพ่อแม่ของคุณบุญเรือง โคนเรือนหลังที่ 2 และ 3 ได้มีการปลูกสร้างมาประมาณ 70 ปีแล้ว และต่อจากนั้น ได้มีการปลูกสร้างเรือนหลังที่ 4 ซึ่งเป็นเรือนของคุณบุญเรืองเอง ที่ปลูกตอนตนแต่งงาน มีอายุเรือนประมาณ 50 ปี และหลังจากเรือนหมายเลข 1 ได้มีการรื้อถอนไปเมื่อประมาณ 30 ปีที่แล้ว ได้มีการปลูกสร้างเรือนเพิ่มเติม คือเรือนหมายเลข 5 ซึ่งเป็นเรือนรุ่นลูกของคุณบุญเรือง ซึ่งปลูกสร้างเมื่อประมาณ 3 ปีมาแล้ว

โดยในวันสำรวจ (24 พฤศจิกายน 2546) ในที่ดินแปลงข้างเคียงกับเรือนหมายเลข 3 ได้เริ่มมีการปลูกสร้างบ้านร่วมสมัย 2 ชั้น ขึ้นใหม่ (เรือนหมายเลข 4) ซึ่งก็ยังคงมีการวางทิศทางด้านหน้าบ้านเข้าหาถนนสายหลักเช่นกัน โดยรูปแบบดังกล่าวเป็นรูปแบบที่แตกต่างกับรูปแบบการตั้งถิ่นฐานของอาคารบ้านเรือน หรือกลุ่มอาคารที่มีมาตั้งแต่อดีต แต่ปัจจุบันมีแนวโน้มที่จะได้รับความนิยมมากขึ้นในคนรุ่นหลังๆ

จากกรณีศึกษาข้างต้น เรือนหรืออาคารแต่ละหลังที่อยู่ใกล้เคียงกันไม่จำเป็นต้องเป็นเครือญาติเดียวกัน โดยเรือนที่เป็นเครือญาติเดียวกัน คือ เรือนหมายเลข 1 และ 2 เท่านั้น ที่ปลูกสร้างอยู่บนที่ดินเดียวกัน ส่วนเรือนข้างเคียง ถึงแม้ว่าจะมีบริเวณบ้านอยู่ติดกัน แต่ก็ไม่ได้มีความสัมพันธ์ทางสายเลือดแต่อย่างใด

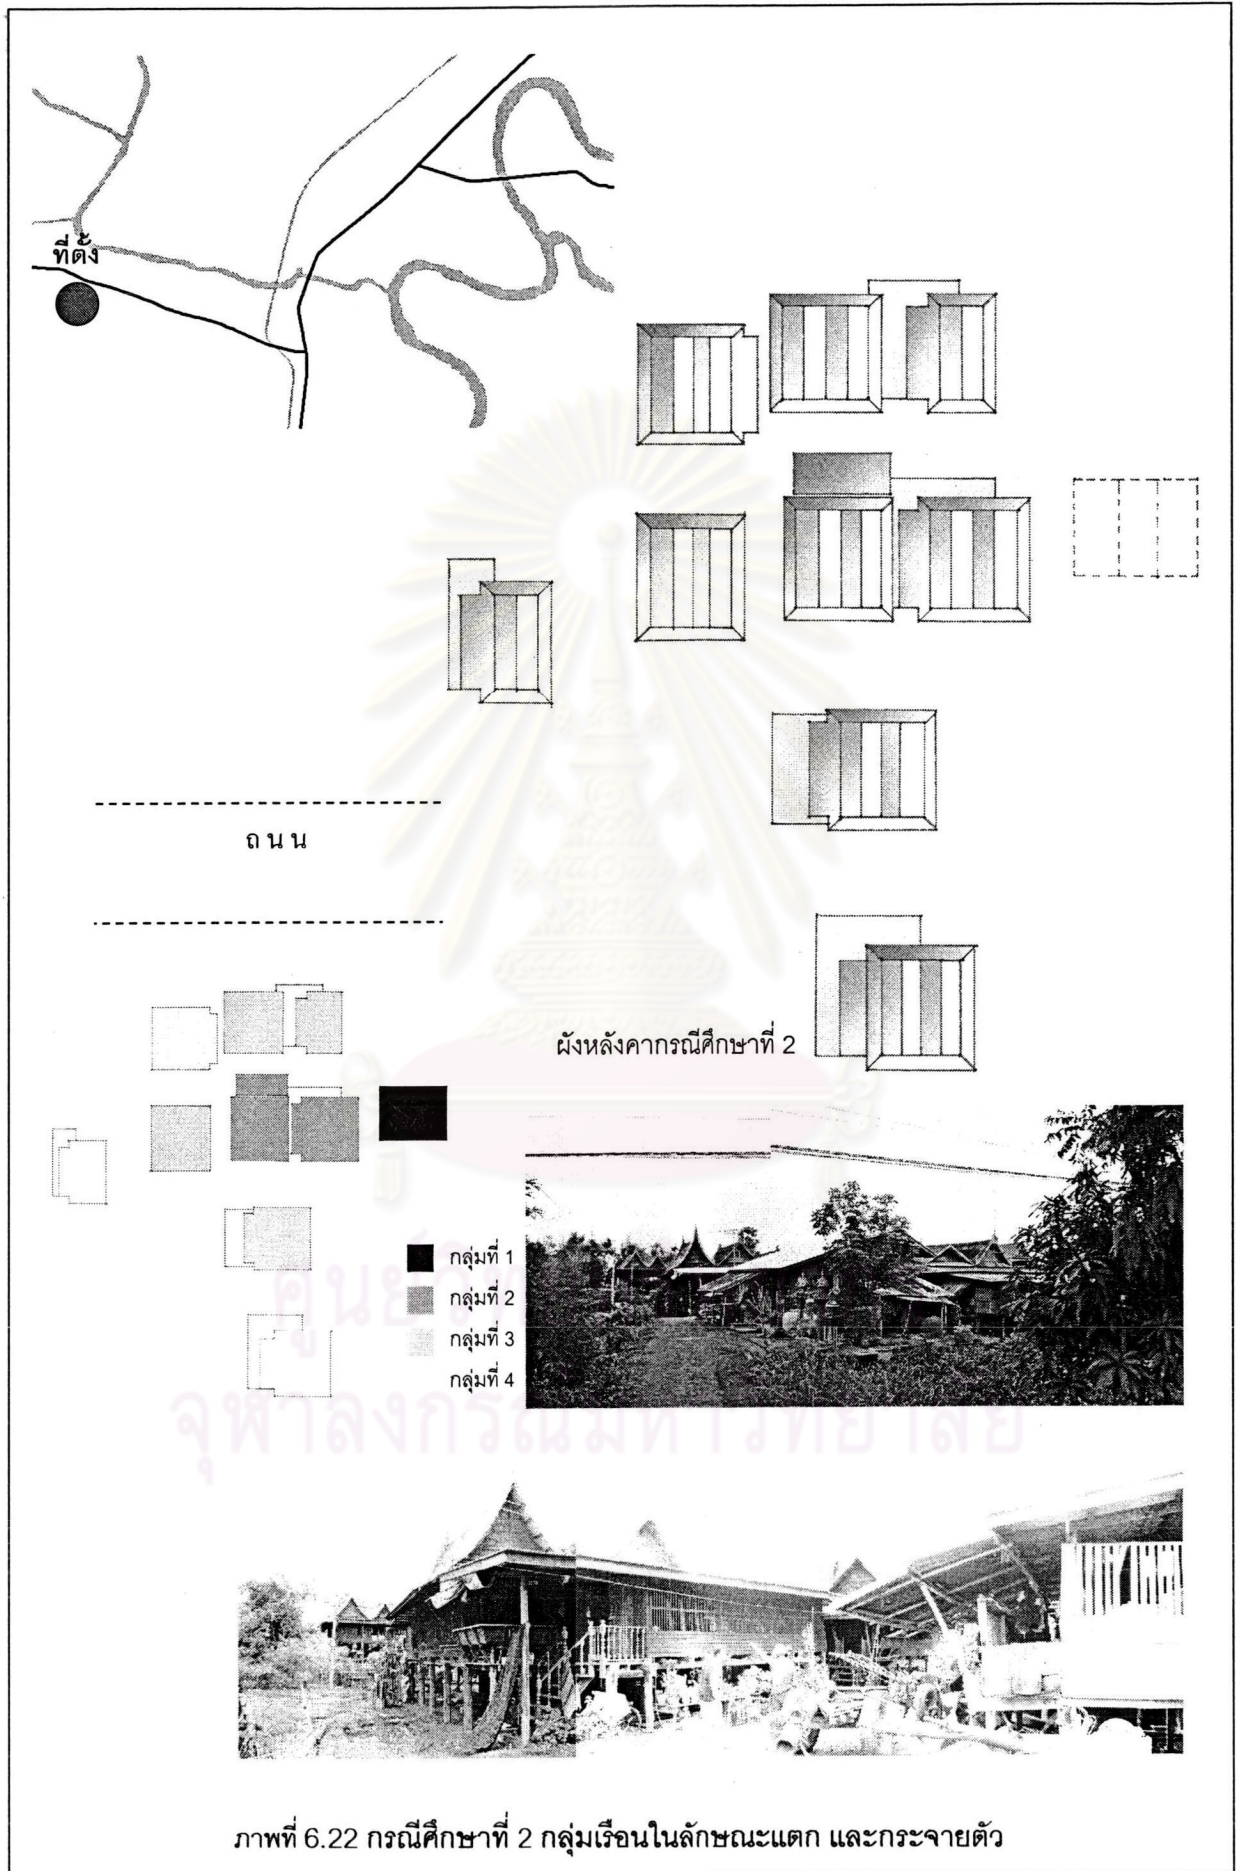
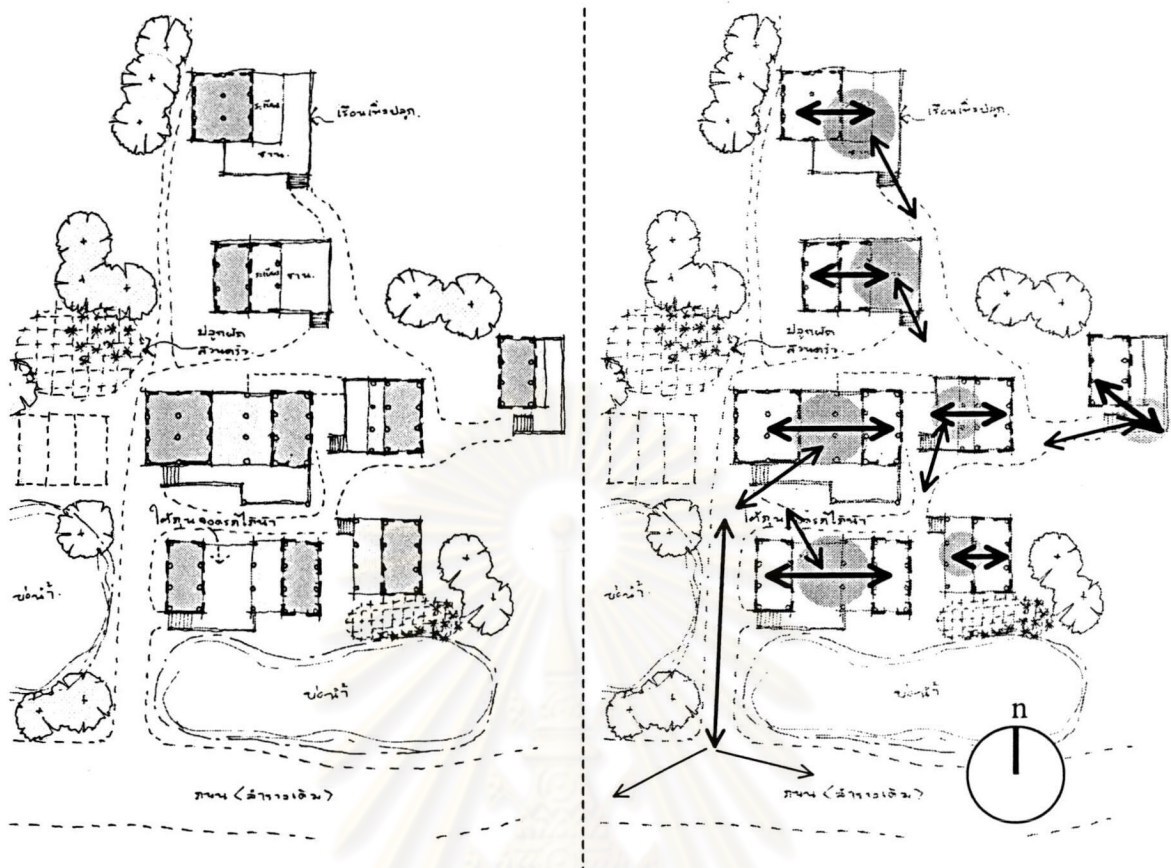
สภาพพื้นที่ใช้สอยภายในกลุ่มเรือนในลักษณะดังกล่าวจะมีลักษณะของชานคล้ายกับกลุ่มเรือนกลุ่มแรก แต่จากการที่กลุ่มเรือนมีลักษณะแตกตัวออกจากกัน ไม่ได้มีพื้นที่ชานต่อเนื่องเหมือนกลุ่มเรือนในลักษณะแรก เรือนในแต่ละหลังจึงมีพื้นที่ชานเป็นของตัวเอง ซึ่งลักษณะการใช้งานก็ไม่ได้แตกต่างจากกลุ่มเรือนกลุ่มแรกนัก จากการที่กลุ่มเรือนมีลักษณะแตกตัวออกจากกัน ทำให้มีพื้นที่ระหว่างบ้านค่อนข้างมาก เส้นทางเดินระหว่างบ้านจึงมีลักษณะที่คดอบคลุมพื้นที่ และจะมาบรรจบกันบริเวณหน้าบ้าน ซึ่งในอดีตเคยเป็นทำน้ามาก่อนในสมัยที่เส้นทางน้ำยังเป็นเส้นทางคมนาคมหลักของชุมชน

ภาพที่ 6.22 กรณีศึกษาที่ 2 กลุ่มเรือนในลักษณะแตก และกระจายตัว

ภาพที่ 6.23 แสดงแผนผังและการวิเคราะห์กลุ่มเรือนในลักษณะแตกและกระจายตัว

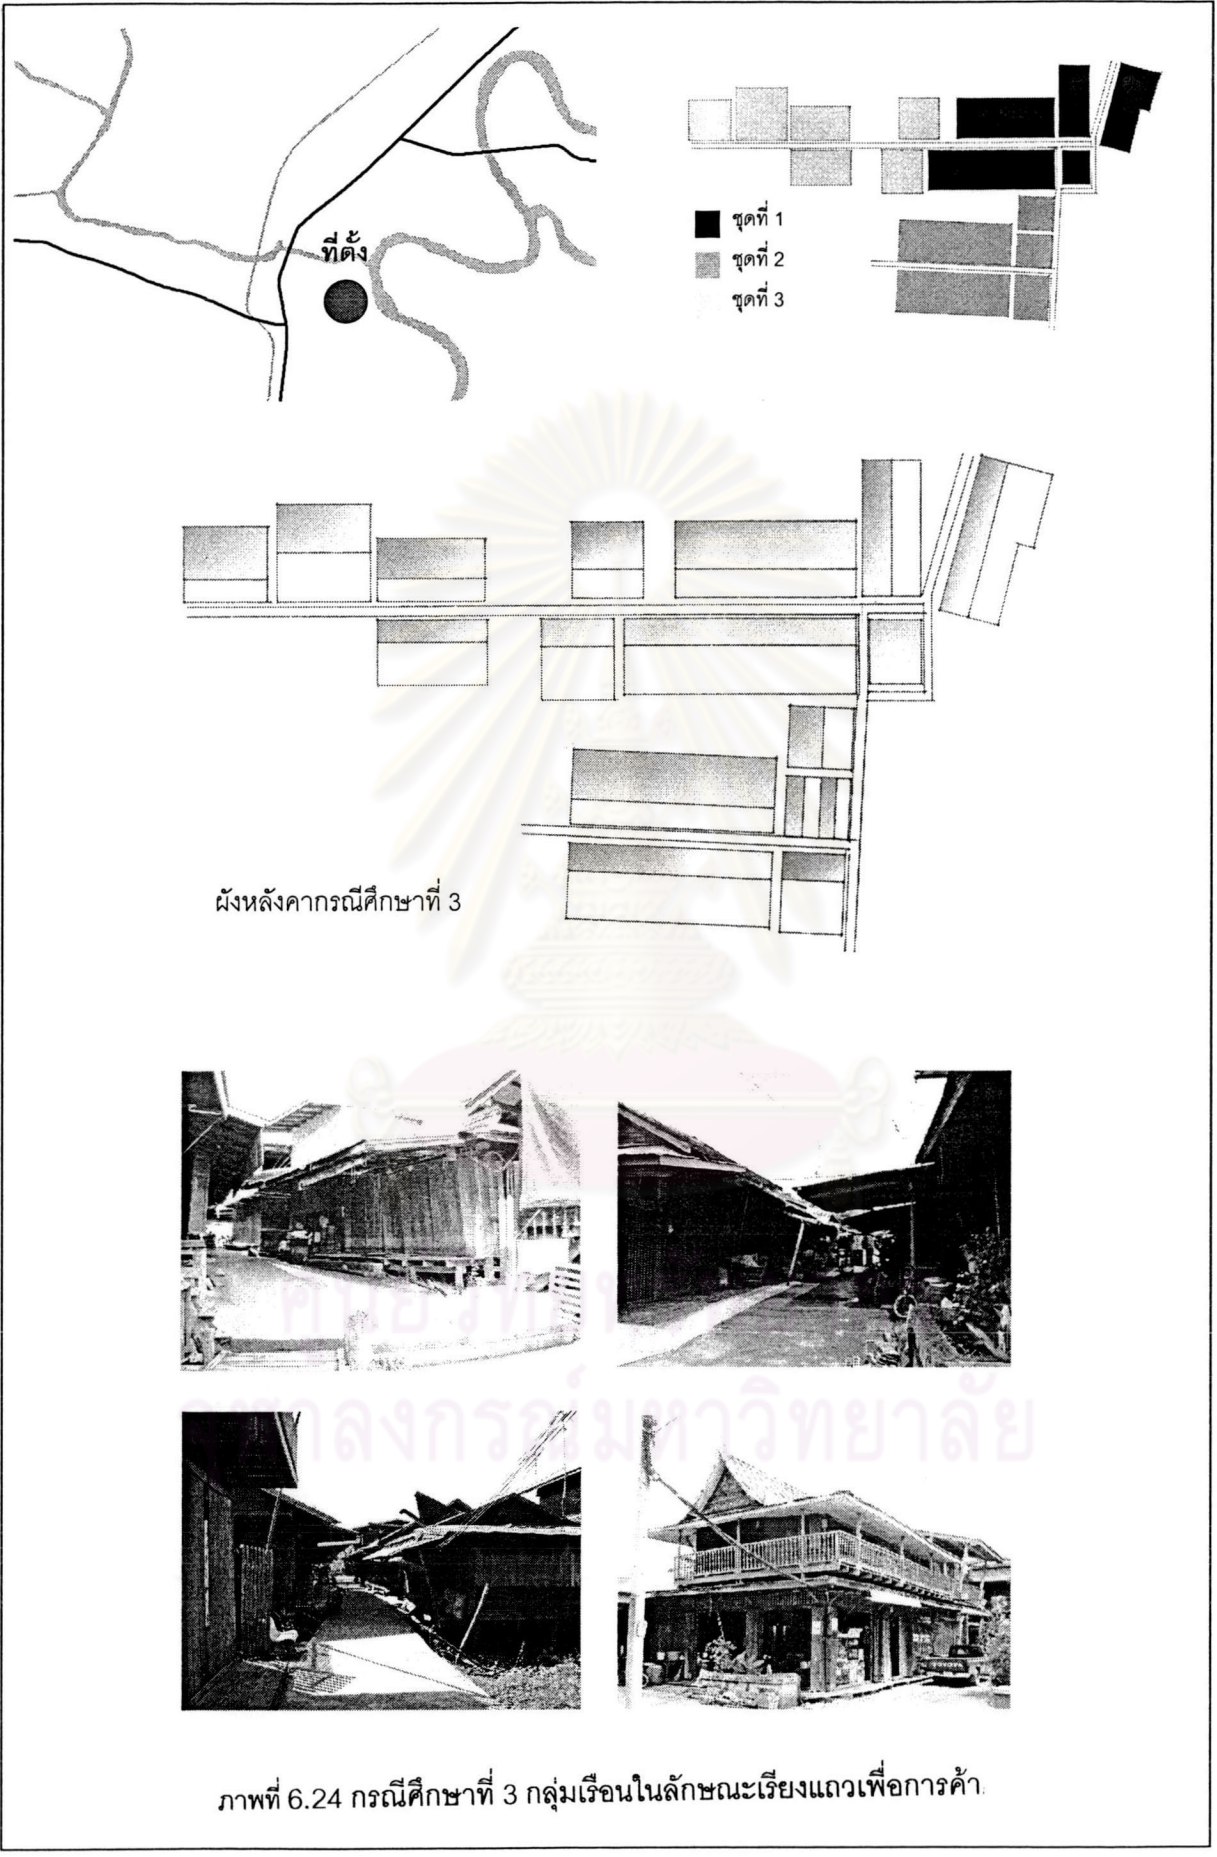
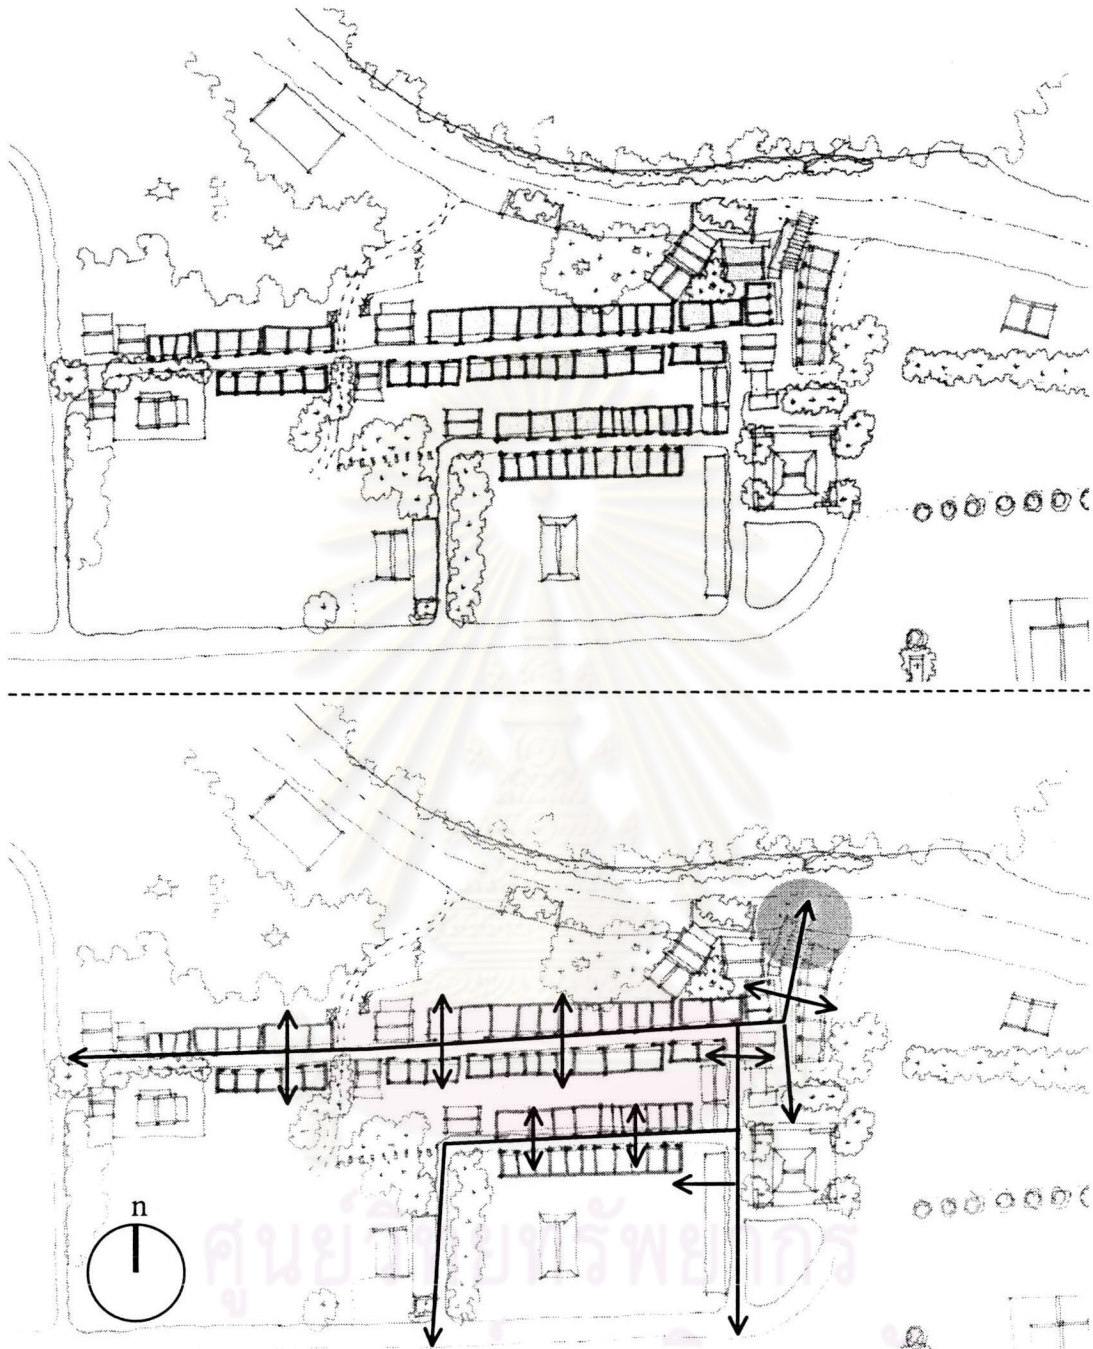
ในส่วนของระบบเครือญาติของผู้อยู่อาศัยในกลุ่มเรือนในลักษณะเรียงแถวเพื่อการค้านั้น แทบที่จะไม่มีผลต่อการเปลี่ยนแปลงของกลุ่มเรือนแต่อย่างใด เนื่องจากเป็นเรือนในลักษณะสำเร็จรูปที่มีการปลูกสร้างมาก่อนแล้วจึงมีการมาจับจองเช่าเพื่อทำการค้า หรืออยู่อาศัยในการขยายครอบครัวจึงจะเป็นไปในลักษณะขยายเรือนไปยังห้องข้างๆ หรือบริเวณนั้น ซึ่งส่วนใหญ่จะมีการย้ายออกไปบริเวณรอบนอกตลาด หรือย้ายเข้าไปอยู่ภายในเมืองมากกว่าเนื่องจากรูปแบบของเรือนแถวมีลักษณะที่คับแคบ และไม่มีบริเวณบ้าน ผู้ที่อยู่อาศัยในปัจจุบันส่วนใหญ่จึงเป็นผู้สูงอายุแทบทั้งสิ้น

ภาพที่ 6.24 กรณีศึกษาที่ 3 กลุ่มเรือนในลักษณะเรียงแถวเพื่อการค้า.

ภาพที่ 6.25 แสดงแผนผังและการวิเคราะห์กลุ่มเรือนในลักษณะเรียงแถวเพื่อการค้า

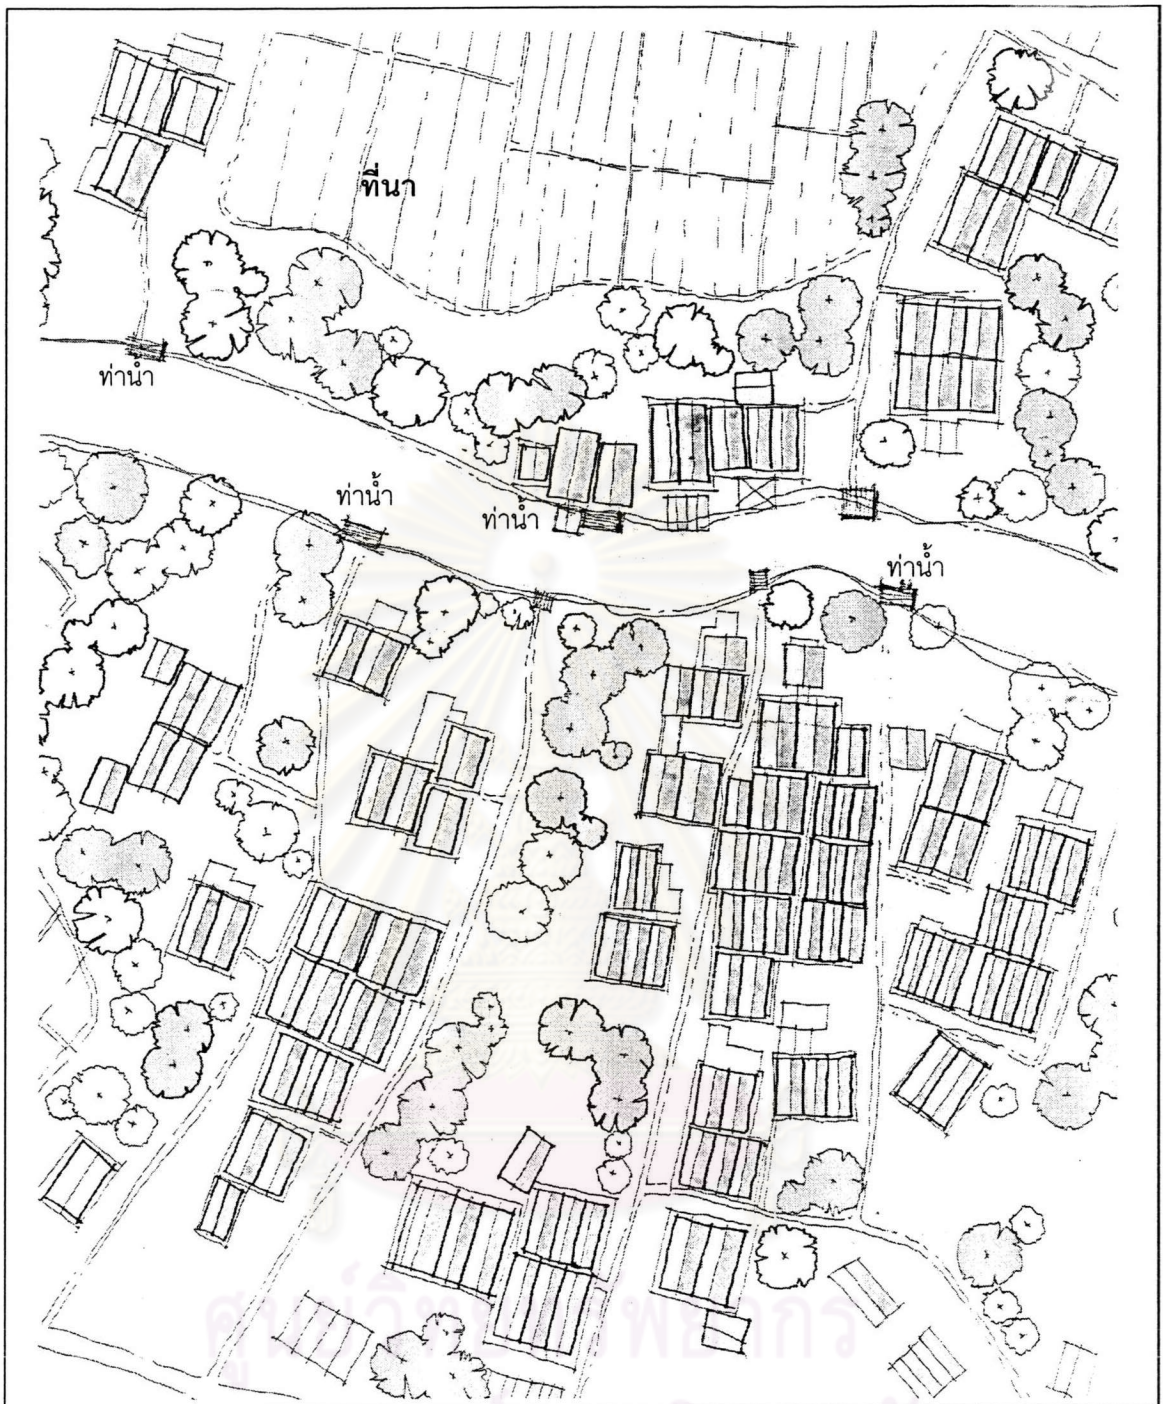
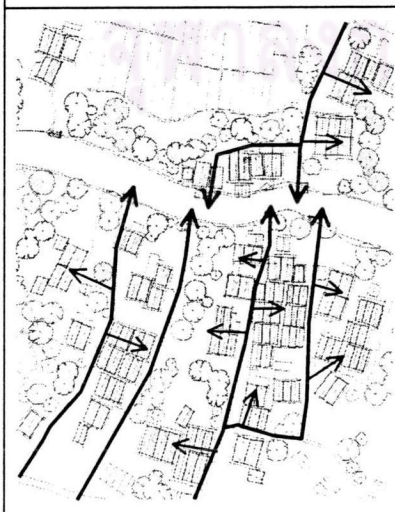
ภาพที่ 6.27 รูปแบบการตั้งถิ่นฐานที่เป็นเอกลักษณ์.

การตั้งถิ่นฐานตามแนวลำคลองธรรมชาติซึ่งเป็นปัจจัยที่ทำให้เกิดลักษณะการตั้งถิ่นฐาน สถาปัตยกรรมและรูปแบบกลุ่มอาคารที่เป็นเอกลักษณ์ของชุมชน ประกอบด้วยพื้นที่ว่างระหว่างบ้าน ทางเดิน และทำนน้ำที่สามารถใช้ร่วมกันได้ ยังแสดงให้เห็นถึงความสัมพันธ์กันอย่างใกล้ชิดของชาวบ้านภายในชุมชนได้เป็นอย่างดี

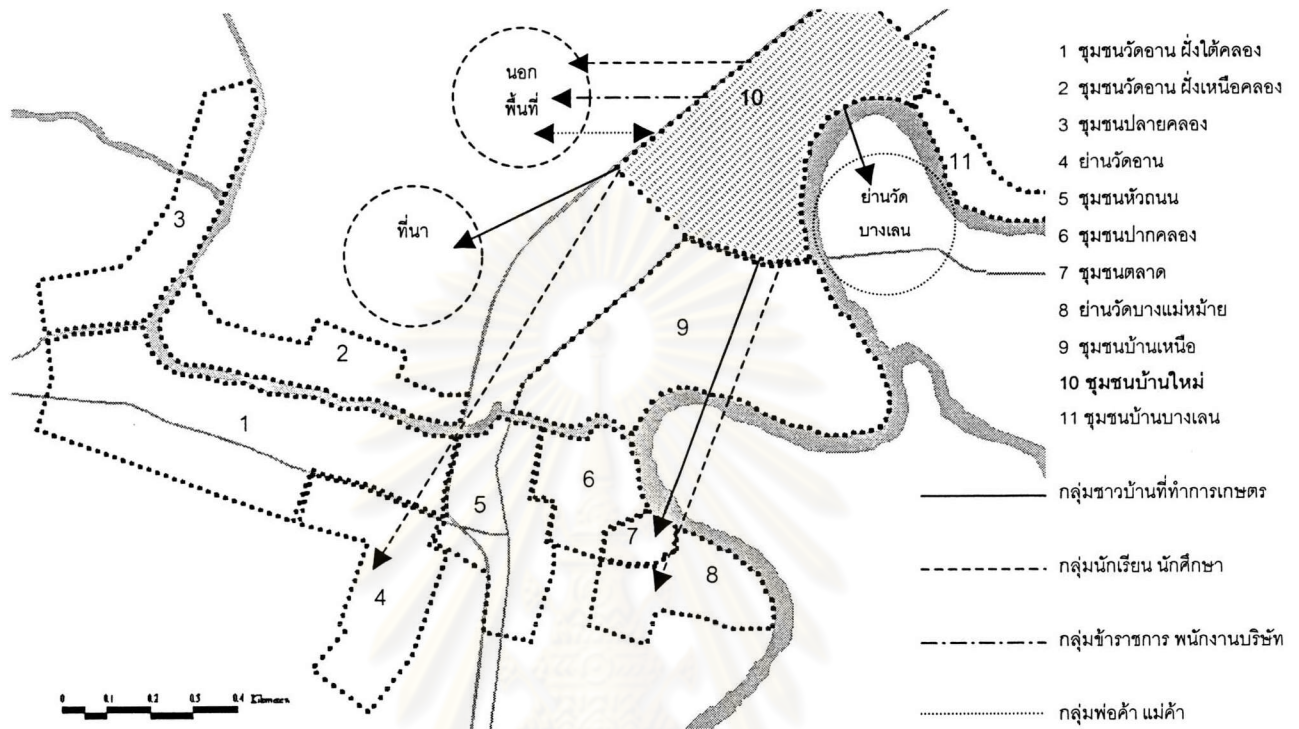
แผนที่ 6.28 แสดงระบบกิจกรรม และการใช้พื้นที่โดยรอบบริเวณชุมชนบ้านใหม่

- กลุ่มข้าราชการ พนักงานบริษัท จะมีทั้งข้าราชการที่มีที่ทำงานอยู่ภายในบริเวณชุมชน หรืออยู่นอกชุมชนที่อยู่ไกลออกไป ซึ่งจะมีทั้งผู้ที่ยังคงอาศัยอยู่ภายในบริเวณบ้านพ่อแม่ของตน และบางส่วนที่แยกครอบครัวออกมาปลูกบ้านใหม่ โดยส่วนใหญ่จะมีการใช้พื้นที่เพื่อการพักอาศัยเป็นหลัก หากสถานที่ทำงานอยู่นอกชุมชนก็จะเดินทางออกจากบ้านแต่เช้าเพื่อเดินทางไปทำงาน และบางส่วนที่มีสถานที่ทำงานอยู่ภายในบริเวณชุมชน จึงไม่มีความจำเป็นที่จะเดินทางออกจากบ้านแต่เช้า จึงมีกิจกรรมที่เกิดขึ้นบริเวณบ้านในช่วงเช้า แล้วจึงออกเดินทางไปทำงาน โดยการเดิน รถจักรยานยนต์ แล้วแต่ความสะดวกและระยะทาง กิจกรรมการ

ใช้พื้นที่ส่วนใหญ่จึงจะอยู่บริเวณที่ทำงาน และกิจกรรมการใช้พื้นที่ที่หลากหลายจะอยู่ในช่วงหลังเลิกงาน เช่น การออกกำลังกาย นั่งเล่น บริเวณที่ว่างของชุมชน หรือกลับไปประกอบกิจกรรมในบริเวณบ้านของตน

- กลุ่มพ่อค้า แม่ค้า กิจกรรมการค้าในบริเวณพื้นที่ชุมชนดังกล่าวมีอยู่น้อยมาก กิจกรรมการค้าจะอยู่บริเวณบ้านเรือนของตนเป็นหลัก มีการเปิดทำการค้าทั้งอาหาร และ แก๊สหุงต้ม เวลาที่เปิดทำการค้าขายจะอยู่ในช่วงสาย ช่วงเช้าจึงมีเวลาในการทำกิจกรรมต่างๆ ส่วนตัวภายในบริเวณบ้านของตน และกลุ่มพ่อค้า แม่ค้า จะต้องเฝ้าร้านของตนจนถึงเวลาปิดร้านคือช่วงเวลาเย็น ถึงค่ำ กิจกรรมการใช้พื้นที่โล่งว่างสาธารณะต่างๆ จึงมีน้อยมาก โดยส่วนใหญ่กิจกรรมต่างๆ ภายในชีวิตประจำวันจะอยู่บริเวณด้านหน้าร้านของตนเป็นหลัก

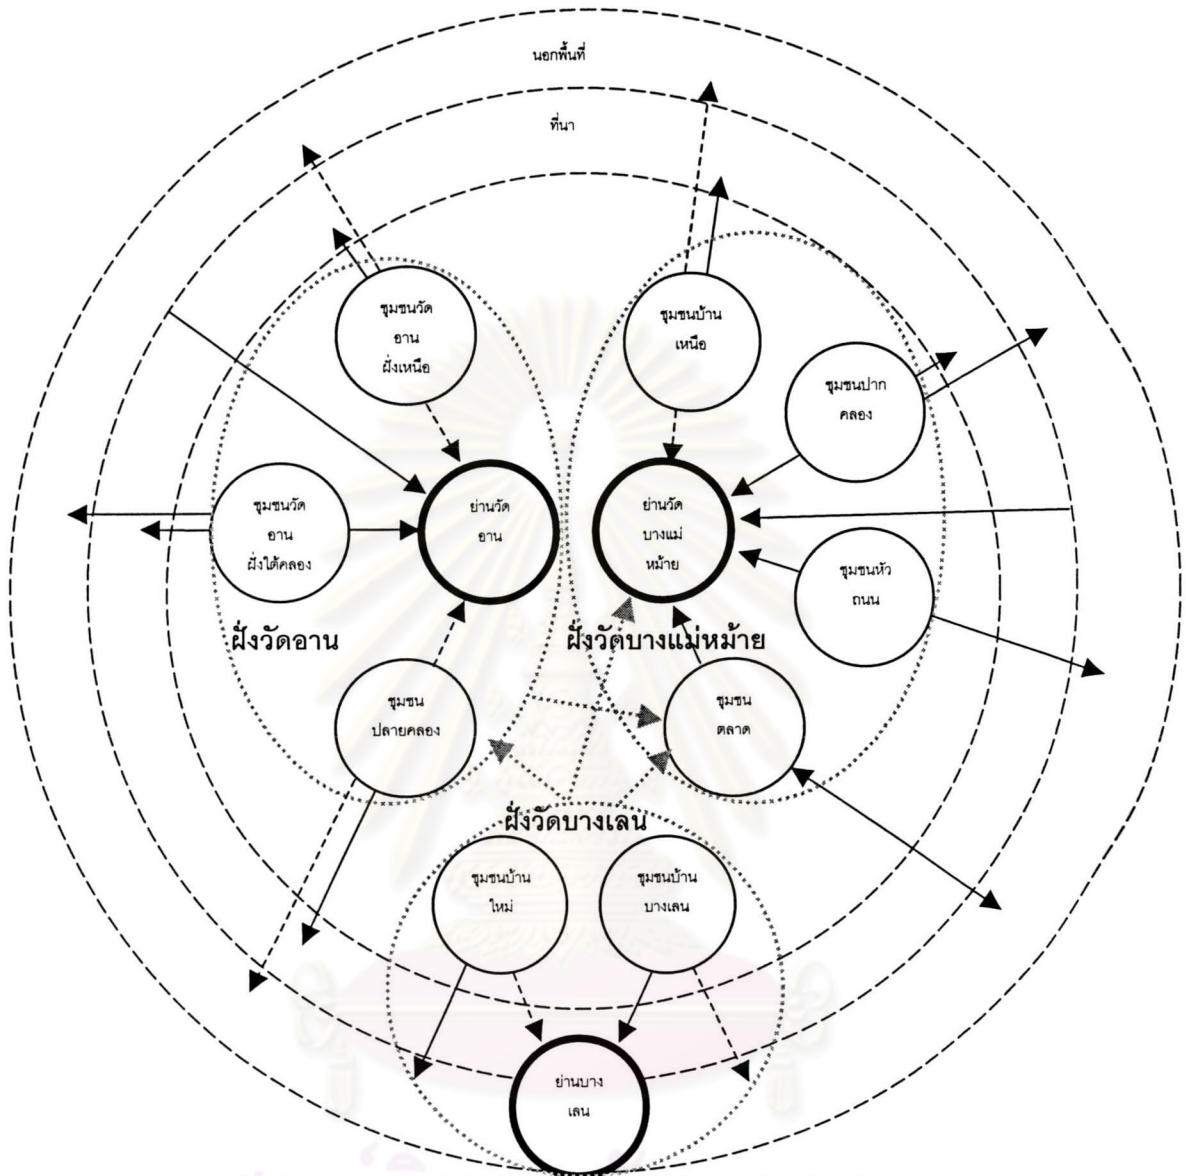
แผนภูมิ 6.1 สรุปความสัมพันธ์ของระบบกิจกรรม และการใช้พื้นที่ ในแต่ละชุมชนย่อย

ภายในพื้นที่ชุมชนริมน้ำบ้านบางแม่หม้ายสามารถแบ่งบริเวณหลักๆ ได้ 3 บริเวณ โดย ชุมชนวัดอานฝั่งใต้คลองบางแม่หม้าย , ชุมชนวัดอานฝั่งเหนือคลองบางแม่หม้าย และชุมชนปลายคลอง ทั้ง 3 ชุมชนย่อยจะมีย่านหรือพื้นที่ที่เป็นศูนย์รวมของกิจกรรม คือ ย่านวัดอาน ในส่วนของชุมชนหัวถนน , ชุมชนปากคลองบางแม่หม้าย , ชุมชนตลาดบางแม่หม้าย และชุมชนบ้านเหนือ ทั้ง 4 ชุมชนย่อยจะมีย่านหรือพื้นที่ที่เป็นศูนย์รวมของกิจกรรม คือ ย่านวัดบางแม่หม้าย และในส่วนของชุมชนบ้านใหม่ และชุมชนบ้านบางเลน ทั้ง 2 ชุมชนย่อยจะมีย่านหรือพื้นที่ที่เป็นศูนย์รวมของกิจกรรม คือ ย่านวัดบางเลน ซึ่งอยู่นอกพื้นที่ศึกษา แต่เป็นย่านที่มีความสัมพันธ์กับพื้นที่มาเป็นระยะเวลาานาน ซึ่งจากระบบกิจกรรม และการใช้พื้นที่ทั้ง 3 บริเวณได้มีความสอดคล้องกับชื่อพื้นที่หลักๆ ที่ชาวบ้านเรียกพื้นที่ดังกล่าวว่า ฝั่งวัดอาน , ฝั่งวัดบางแม่หม้าย และฝั่งวัดบางเลน

ในแต่ละพื้นที่ยังคงมีการใช้พื้นที่ข้ามฝั่งของชุมชนหลักๆ กัน เช่นการเข้าไปใช้พื้นที่วัด โรงเรียน หรือ ตลาดของของชุมชนย่อยอื่นๆ เนื่องจากมีความจำเป็นในการต้องการใช้ประโยชน์ในชีวิตประจำวัน จากภายในชุมชนย่อยของตนไม่มีพื้นที่ดังกล่าว

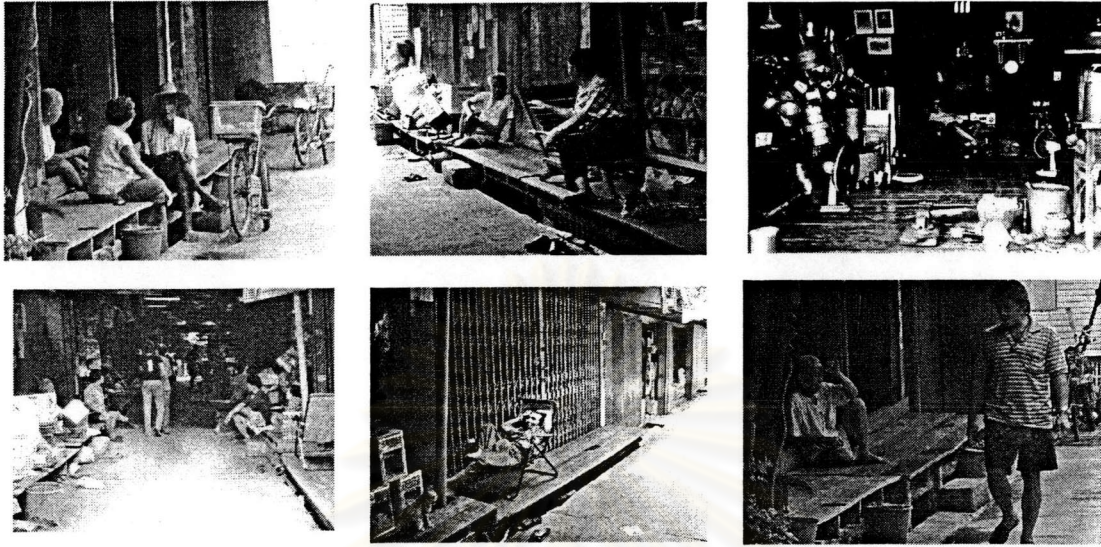
กิจกรรมการใช้พื้นที่บริเวณบ้านเรือนของชุมชนตลาด (ชาวไทยเชื้อสายจีน)

ภาพที่ 6.29 กิจกรรมการใช้พื้นที่บริเวณบ้านเรือนของชาวบ้าน

(2) ชาวไทยเชื้อสายจีน กิจกรรมทางสังคมของชาวไทยเชื้อสายจีนในชุมชนไม่แตกต่างจากในอดีตมากนัก โดยชาวไทยเชื้อสายจีนส่วนใหญ่จะอาศัยอยู่บริเวณตลาดบางแม่หม้าย เพราะจะทำการค้าขายกันเกือบทั้งสิ้น กิจกรรมต่างๆที่เกิดขึ้นของคนในกลุ่มนี้ก็จะสัมพันธ์กับกิจกรรมทางเศรษฐกิจ หรือการค้ากันอย่างแยกไม่ออก ผู้ที่คอยเฝ้าร้านค้าเกือบทั้งหมดจะเป็นคนสูงอายุ กิจกรรมการพบปะพูดคุยของคนในกลุ่มนี้มักจะอยู่บริเวณเรือนแถวไม้ค้าขายของตนเอง โดยบริเวณด้านหน้าเรือนแถวไม้ดังกล่าวจะมีชานเล็กๆ กว้างประมาณ 1 เมตร ยาวตลอดหน้า

ร้าน และยกระดับสูงกว่าพื้นทางเดินประมาณ 20 เซนติเมตร ซึ่งเป็นที่ที่ชาวบ้านในกลุ่มนี้ใช้เป็นที่พักผ่อน นอนพักผ่อน หรือเป็นที่นั่งคุยกันระหว่างเพื่อนบ้าน หรือผู้ที่ผ่านไปมาในบริเวณตลาด ซึ่งในขณะเดียวกันก็สามารถเฝ้าหน้าร้านได้ไปในตัว

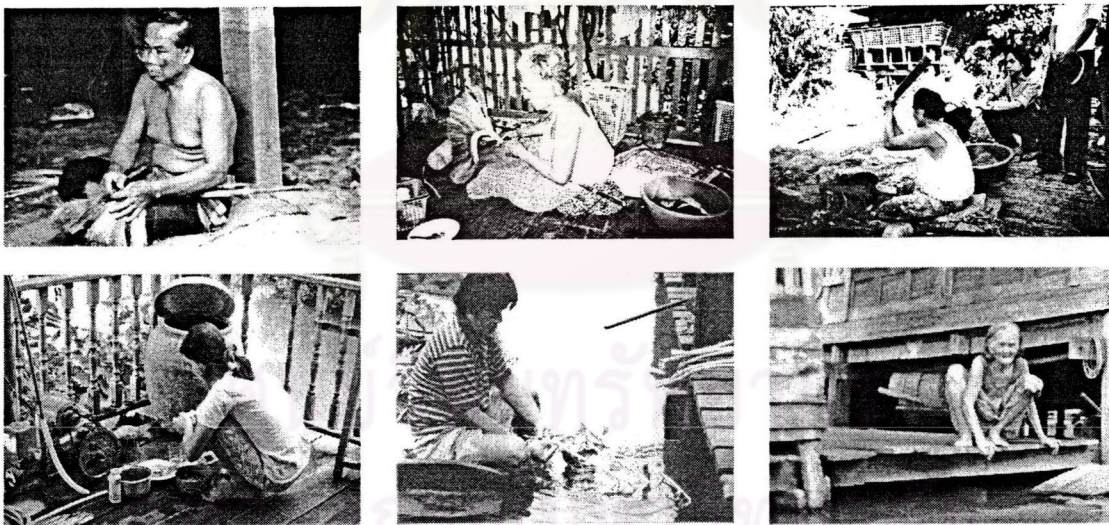
กิจกรรมการใช้พื้นที่บริเวณบ้านเรือนของชุมชนริมน้ำ

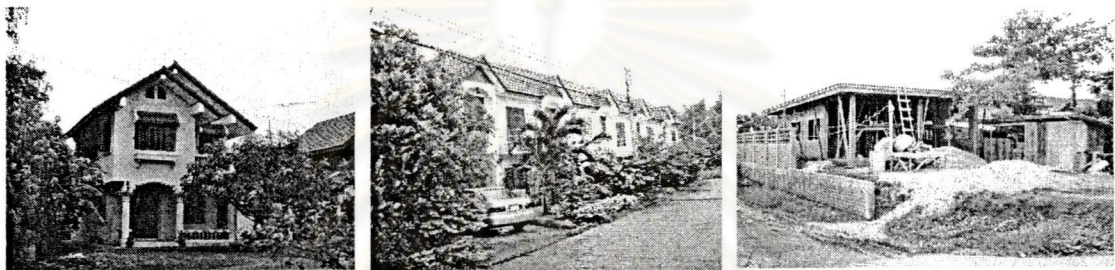
ปัญหาทางด้านการเปลี่ยนแปลงรูปแบบการตั้งถิ่นฐาน และรูปแบบ

ภาพที่ 6.30 สภาพปัญหาภายในพื้นที่ชุมชน.

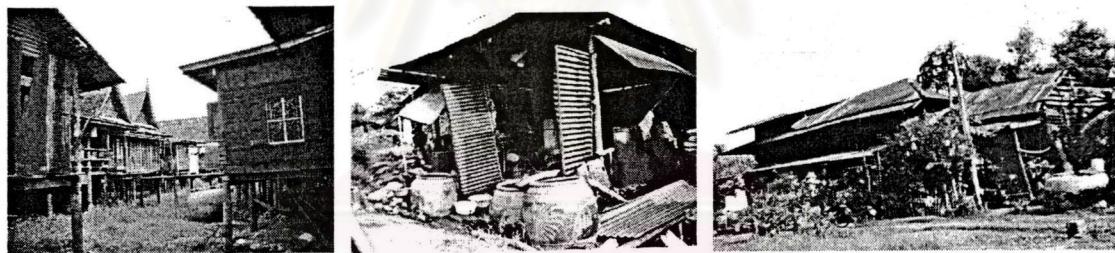
ปัญหาทางด้านอาคารที่มีเอกลักษณ์มีสภาพเสื่อมโทรม

(3) สภาพปัญหา อาคารบ้านเรือนที่เป็นเอกลักษณ์ของชุมชนส่วนใหญ่มีอายุมาก และมีสภาพทรุดโทรม การซ่อมแซมต้องใช้ทุนสูงในอนาคตอาจเกิดการเปลี่ยนแปลงรูปแบบอาคารบ้านเรือนทำให้เสียเอกลักษณ์ทางสถาปัตยกรรมไป กิจกรรมการใช้พื้นที่ส่วนใหญ่จะอยู่ในบริเวณบ้าน และพื้นที่ว่างในย่านวัดอาน แต่พื้นที่ว่างที่อยู่ในชุมชน เช่น สนามเด็กเล่นบริเวณตรงข้ามวัดอานกลับมีสภาพเสื่อมโทรมขาดการดูแลรักษา รวมถึงสภาพภูมิทัศน์บริเวณ 2 ฝั่งถนนยังมีสภาพแห้งแล้งและไม่มีทางเดินเท้าที่ปลอดภัย

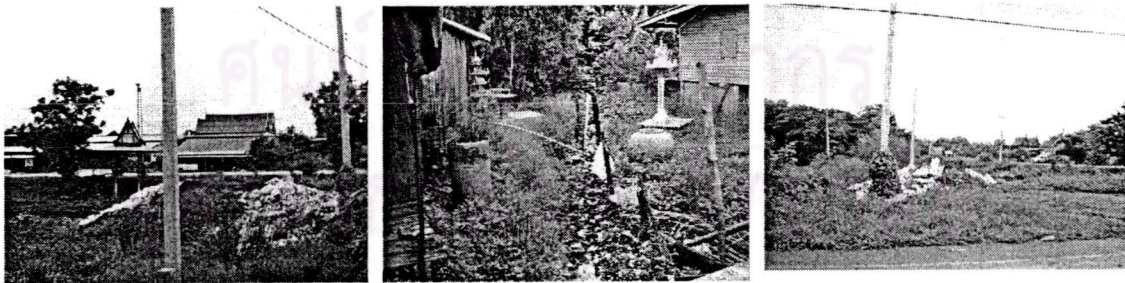
ปัญหาทางด้านพื้นที่ที่ขย่ะไม่เหมาะสม

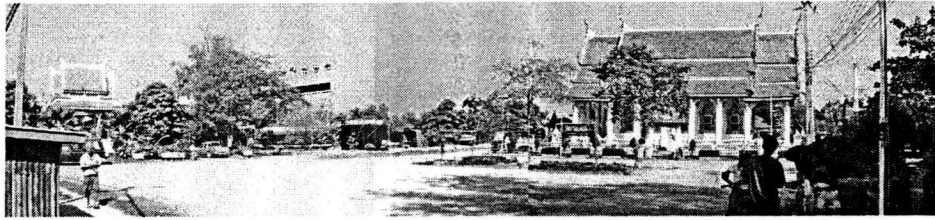
พื้นที่ว่างบริเวณวัดบางแม่หม้าย

ภาพที่ 6.30 สภาพปัญหาภายในพื้นที่ชุมชน (ต่อ)

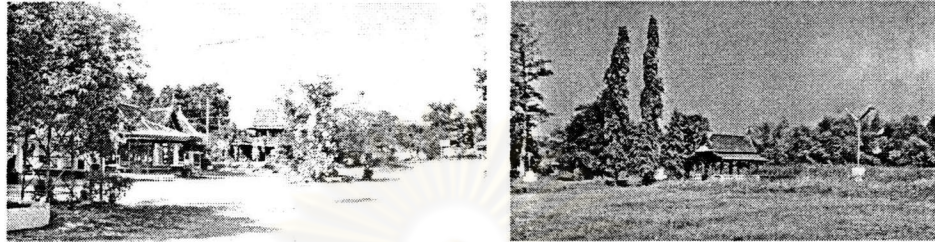
พื้นที่ว่างบริเวณวัดอาน และวัดท่าเจริญ  
ปัญหาทางด้านพื้นที่ว่างขาดการดูแล จัดการ

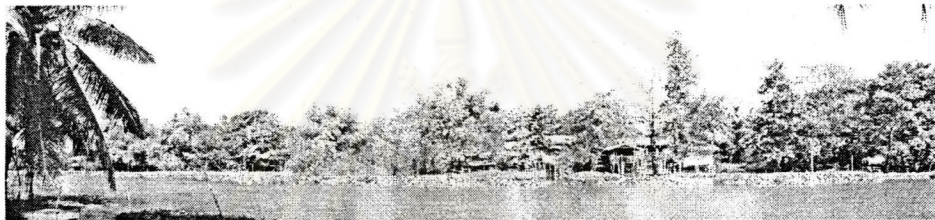
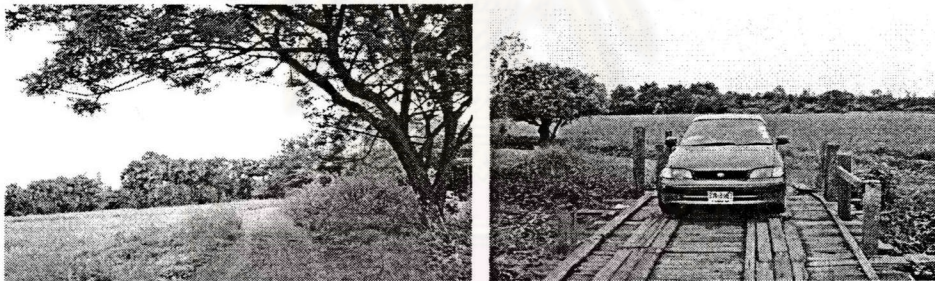
ปัญหาทางการสัญจรเข้าถึงพื้นที่

- ปัญหาทางด้านการสัญจรเข้าถึงพื้นที่
- ปัญหาทางด้านทางสัญจรมีสภาพเสื่อมโทรม

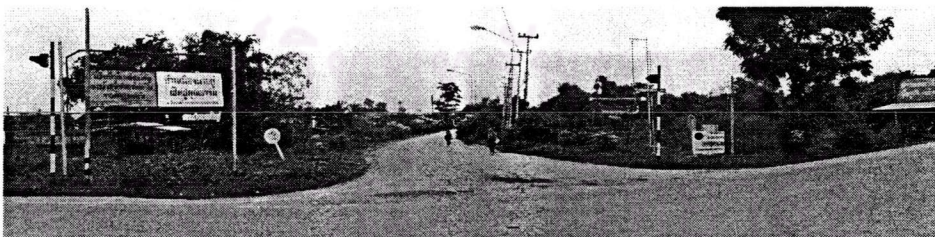
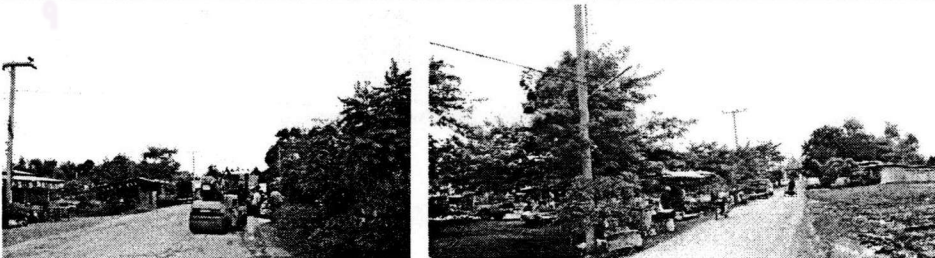
ปัญหาทางด้านเส้นทางสัญจรมีสภาพเสื่อมโทรม

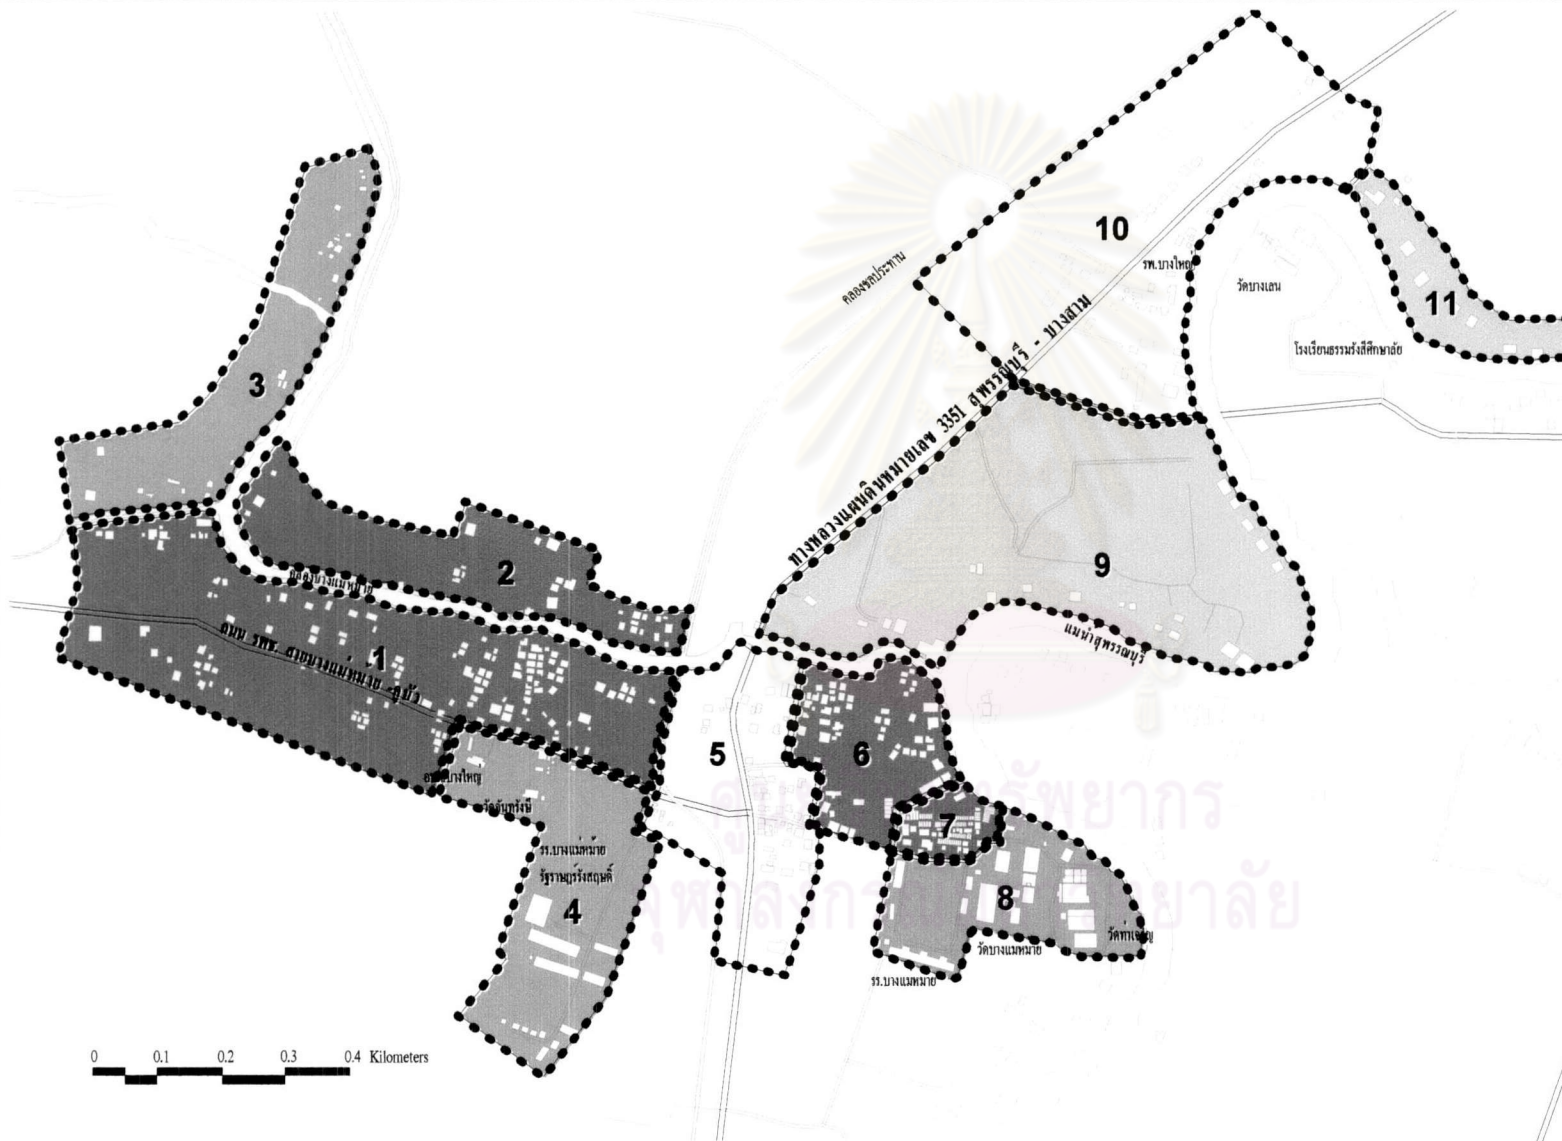
แผนที่ 6.31 แสดงการประเมินศักยภาพและคุณค่าของแต่ละพื้นที่ย่อย

- สัญลักษณ์  
คุณค่า
- คุณค่าสูงมาก
  - คุณค่าสูง
  - คุณค่าปานกลาง
  - คุณค่าน้อย
1. ชุมชนวัดอานฝั่งใต้คลองบางแม่หม้าย
  2. ชุมชนวัดอานฝั่งเหนือคลองบางแม่หม้าย
  3. ชุมชนปลายคลอง (วัดสิงห์)
  4. ชานวัดอาน
  5. ชุมชนหัวถนน
  6. ชุมชนปากคลองบางแม่หม้าย
  7. ชุมชนตลาดบางแม่หม้าย (ชุมชนชาวจีน)
  8. ชานวัดบางแม่หม้าย
  9. ชุมชนบ้านเหนือ
  10. ชุมชนบ้านใหม่
  11. ชุมชนบ้านบางเลน

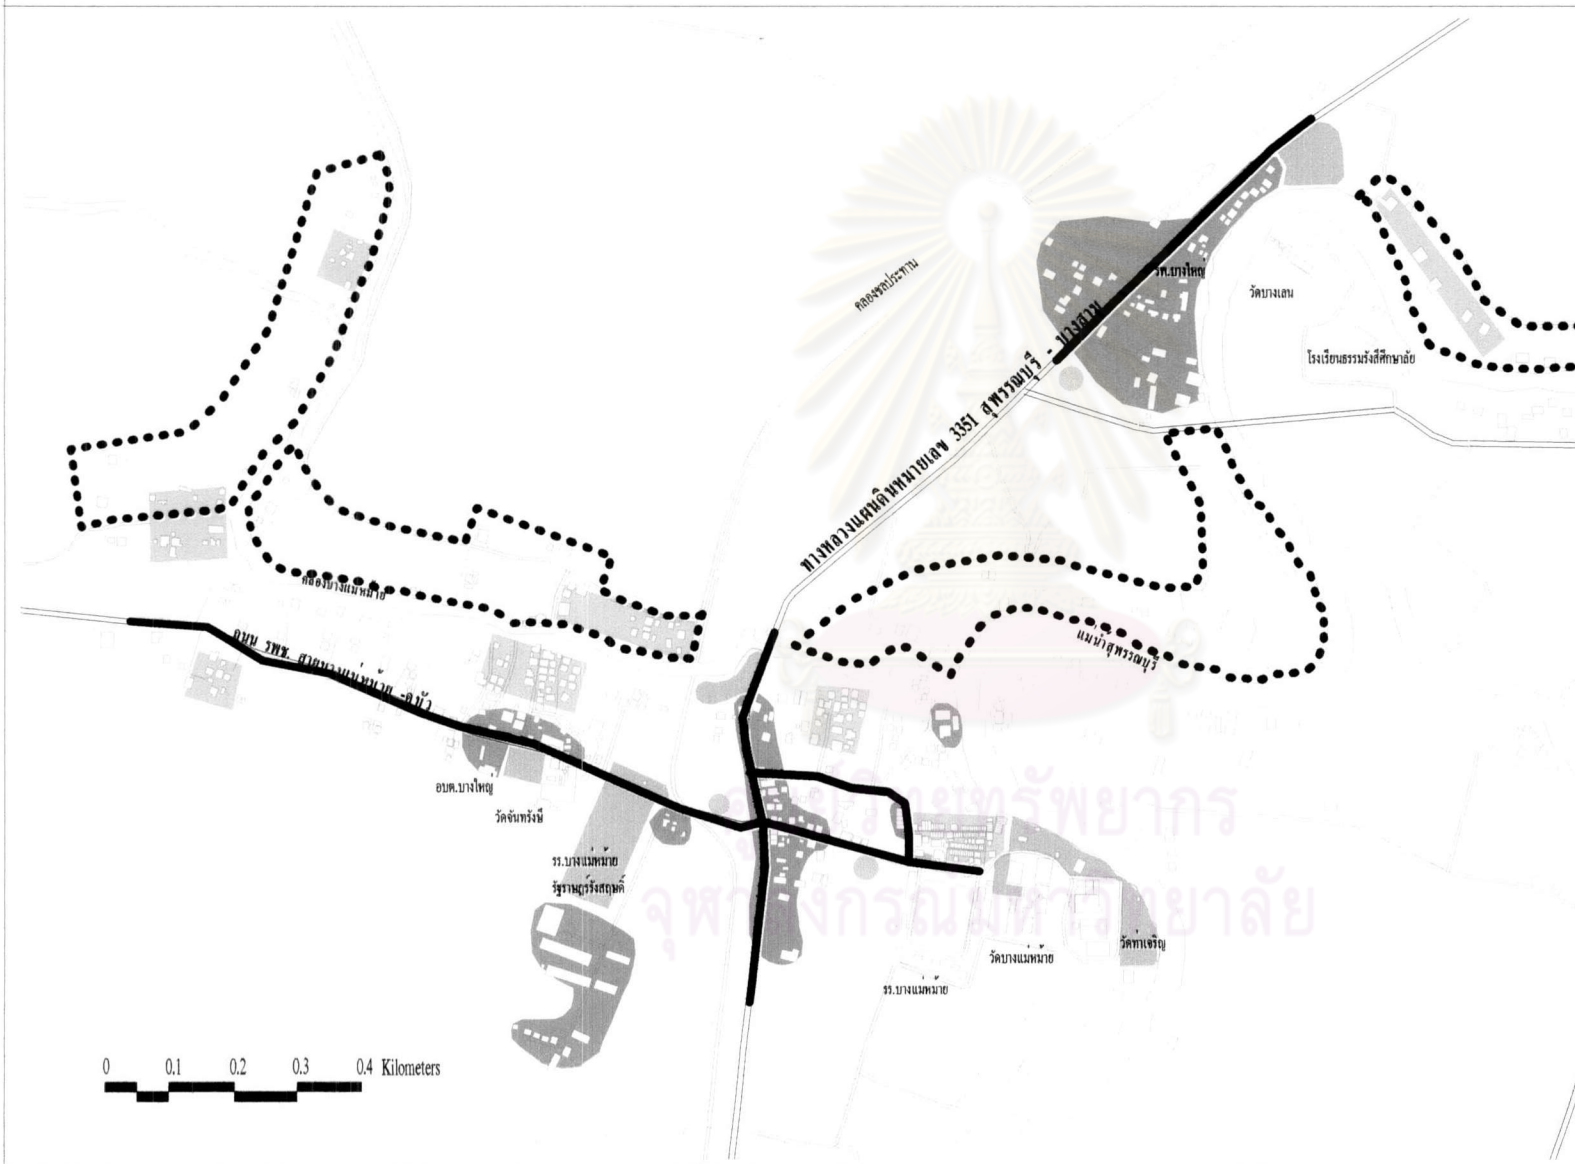
แผนที่ 6.32 แสดงสภาพปัญหาของชุมชน

- สัญลักษณ์
- การเปลี่ยนแปลงรูปแบบการตั้งถิ่นฐาน และรูปแบบสถาปัตยกรรม
  - อาคารที่มีเอกลักษณ์มีสภาพเสื่อมโทรม
  - พื้นที่โล่ง วางอาคารดูแล จัดการ
  - พื้นที่ที่จะจะไม่เหมาะสม
  - การสัญจรเข้าถึงพื้นที่
  - ทางสัญจรมีสภาพเสื่อมโทรม
