บทที่ 4

ความสัมพันธ์ของวิถีชีวิตชุมชน กลุ่มผู้คน และ รูปแบบกิจกรรม กับ ลักษณะทางกายภาพ

4.1 กิจกรรมการใช้พื้นที่ทั้ง 5 บริเวณของชุมชนริมน้ำ คลองอัมพวา

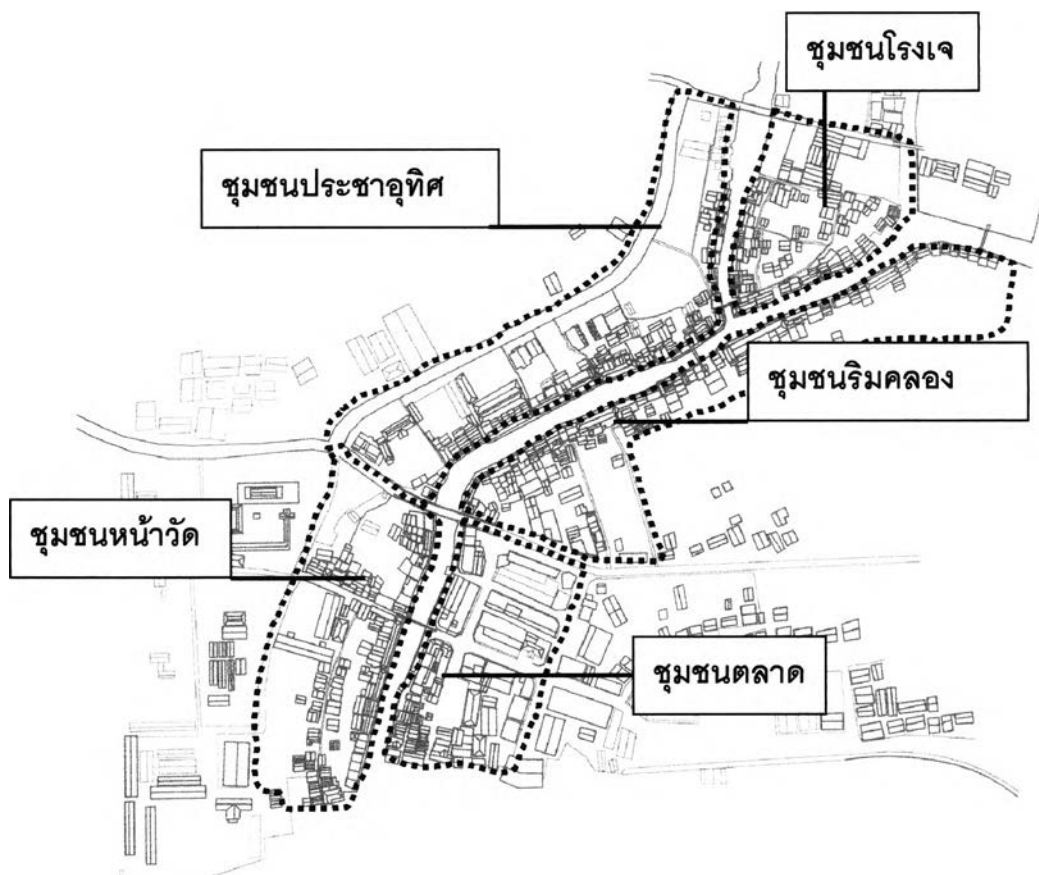
แผนที่ 4.1 แสดงขอบเขตของบริเวณแต่ละชุมชนของชุมชนริมน้ำคลองอัมพวา	
สัญลักษณ์	ขอบเขตบริเวณชุมชน
ที่มา : จากการเทศบาล	
แนวทางอนุรักษ์และฟื้นฟูชุมชนริมน้ำคลองอัมพวาจังหวัดสมุทรสงคราม	
นายนิธิ ลิศนันท์

การสำรวจพื้นที่ศึกษาในชุมชนริมน้ำ คลองอัมพวา ได้ทำการสำรวจโดยแบ่งพื้นที่ชุมชนเป็น 5 บริเวณด้วยกันคือ (แผนที่ 4.1)

- 1.บริเวณชุมชนตลาด
- 2.บริเวณชุมชนริมคลอง (เลียบบ่อน้ำ)
- 3.บริเวณชุมชนหน้าวัด
- 4.บริเวณชุมชนประชาอุทิศ
- 5.บริเวณชุมชนโรงเจ (หน้าวัง)

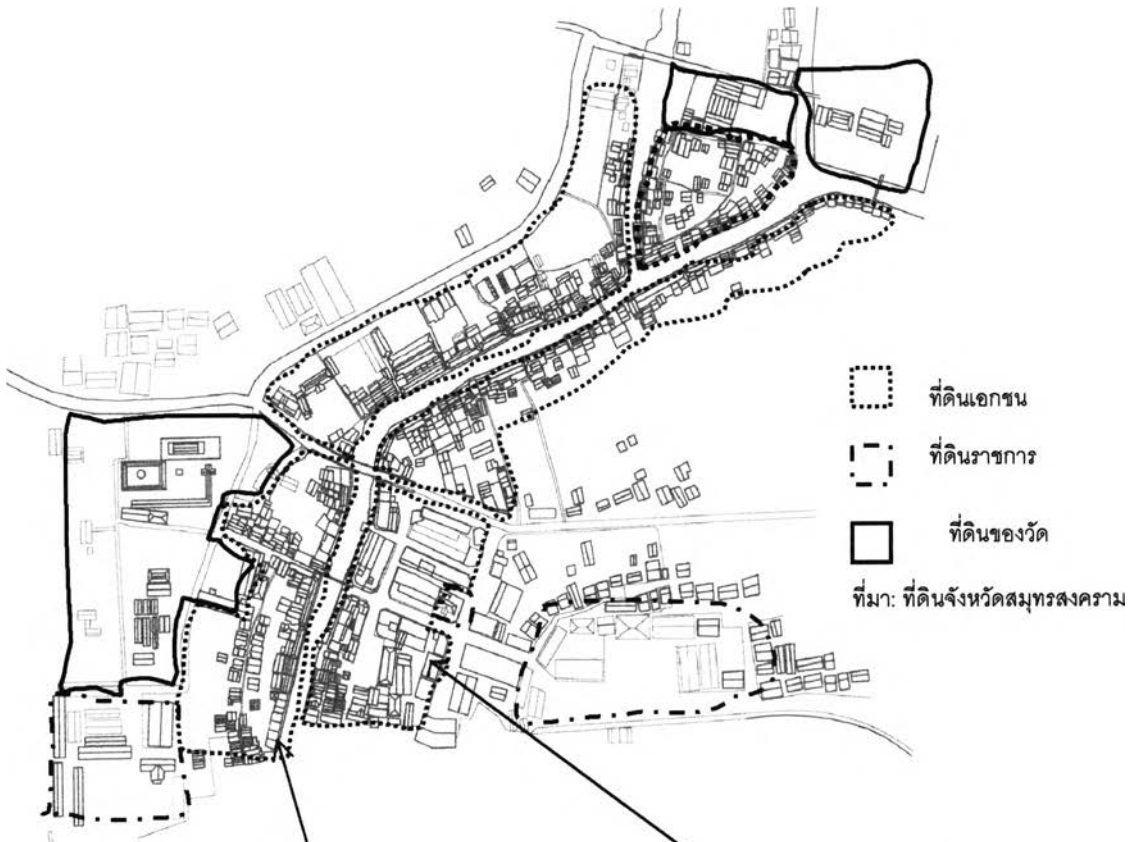
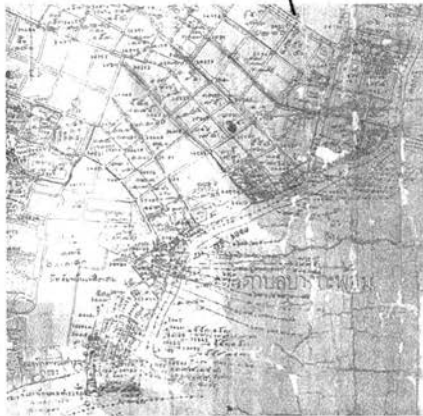
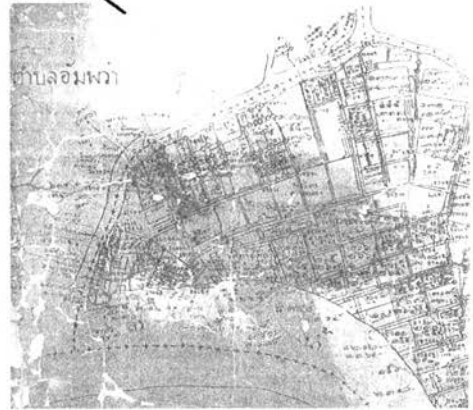
แผนที่ 4.2 กรรมสิทธิ์ที่ดินของชุมชน

ระวางที่ดิน พ.ศ. 2459 ฝั่งชุมชนหน้าวัด ชุมชนประจักษ์ ชุมชนโรงเจ

ระวางที่ดิน พ.ศ. 2459 ฝั่งชุมชนตลาด ชุมชนริมคลอง

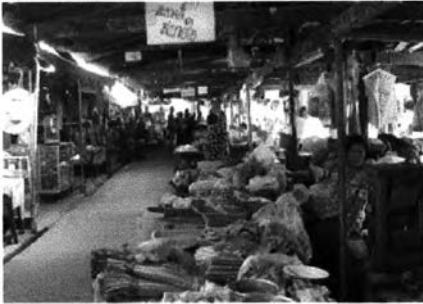
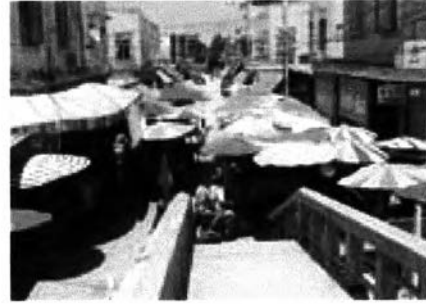
ภาพที่4-1 แสดงพื้นที่ตลาดหน้าบ้านและทางเดินเข้าจากสะพาน บริเวณติดพื้นที่ริมน้ำ

กิจกรรมการใช้อาคารเพื่อการค้า จะหนาแน่นบริเวณริมคลอง หน้าตลาด เนื่องจากมีการตั้งวางขายของ แผงขายของ รถเข็น ตามทางเดินเท้าริมน้ำ หรือการยื่นวางสินค้าออกมาจากหน้าร้าน ล้ำเข้ามาที่ทางเดินเท้า จึงมีกิจกรรมการใช้อาคารเพื่อการค้า และบริการหนาแน่น บริเวณนี้ ได้แก่ ท่าขึ้น - ลง เรือ 2 แห่ง (ปัจจุบันใช้งานเพียงแห่งเดียว) ใช้งับ - ส่งคนขนถ่ายสินค้าขายที่ตลาด และอาคารพาณิชย์กรรมที่ใช้สำหรับบริการไว้รองรับชุมชน เช่น ร้านขายอาคาร ร้านเสริมสวย ร้านขายยา ร้านถ่ายรูป เป็นต้น สำหรับกิจกรรมการค้ารายย่อย บริเวณทางเดินเท้า ตั้งวางสินค้า เช่น แผงขายของ หรือ รถเข็นของสด หมู ไก่ ขาชนม ผลไม้ เป็นต้น (ภาพที่ 4-1)

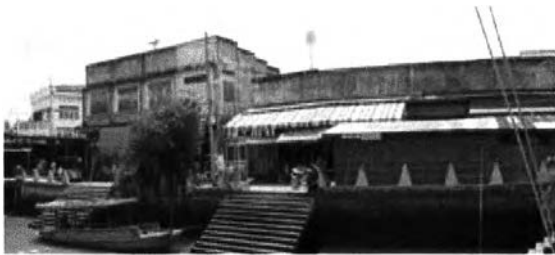
ภาพที่ 4-2 แสดงการใช้พื้นที่กิจกรรม ของบริเวณชุมชนตลาด

กิจกรรมการใช้พื้นที่ว่างตรงทางเดินเท้า ของอาคารตึกแถว หน้าร้าน ตั้งวางสินค้าขายของ เก็บของ มีการยื่นกันสาดบังแดด เป็นหลังคาตลอดริมฝั่งคลอง มีบันไดทำน้ำหน้าตลาดเป็นที่ล้างจาน ซักล้างของพ่อค้า แม่ค้า ส่วนพื้นที่ว่างด้านหน้าของอาคารเรือนไทย เป็นระเบียบทางเดิน ใช้พื้นที่นั่งเล่น พักผ่อนหย่อนใจ เป็นสวน ตั้งวางกระถางต้นไม้หน้าบ้าน ส่วนหลังบ้านเป็นถนน หรือที่ว่างปล่อยทิ้ง ไว้จอตกรถ/ทิ้งขยะ ซึ่งสร้างต่อเติมติดๆ กัน (ภาพที่ 4-2)

พื้นที่ตลาดริมน้ำ จับพื้นที่ทางเดินค้าขาย และใช้บันไดทำน้ำลงไปซักล้าง ภาชนะของพ่อค้าแม่ค้า

ท่าเทียบเรือ นอกจากเป็นจุดบริการขึ้น ลงเรือ แล้วยังใช้เป็นที่นั่งพักผ่อน ชุมชุมกันของชาวบ้าน

พื้นที่ด้านหลังอาคาร ที่ปล่อยว่างเป็นที่จอตกรถส่วนตัวของพ่อค้า แม่ค่านำของมาขายในตลาด

ถนนที่เข้าถึงพื้นที่ริมน้ำเป็น บริเวณค้าขาย จุดขึ้นรถโดยสาร และที่จอตกรถ

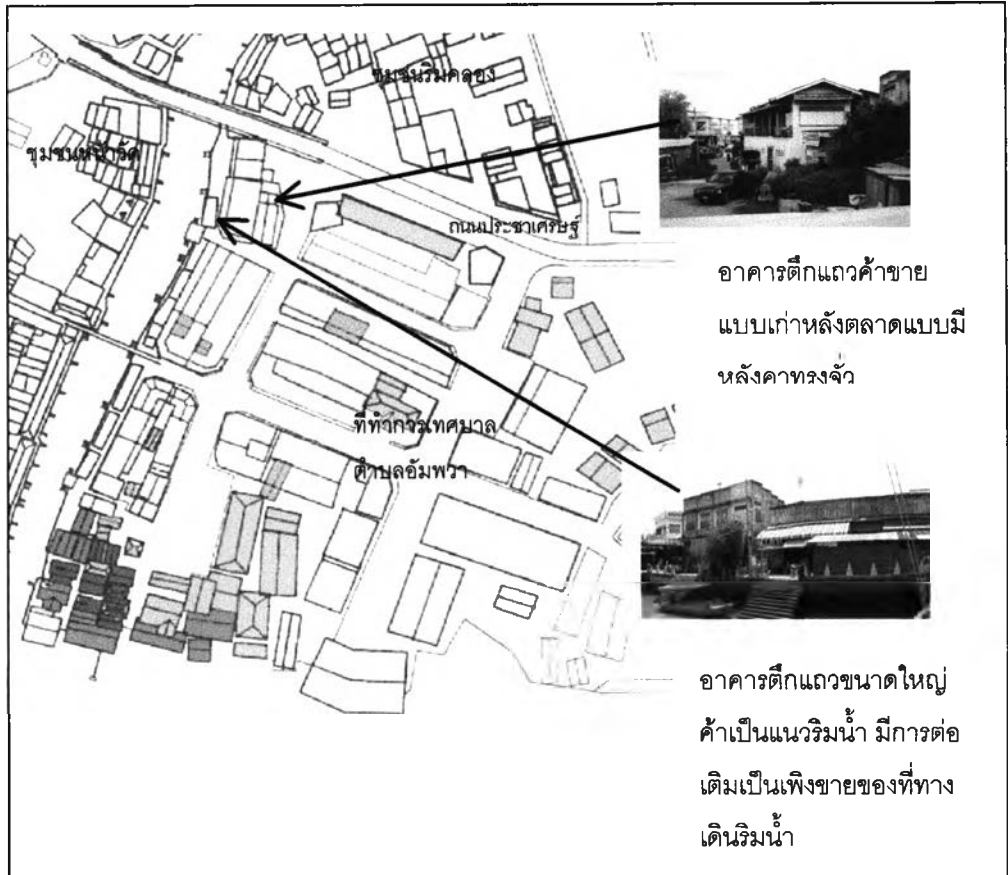
แผนที่ 4.3 แสดงลักษณะอาคาร บริเวณชุมชนตลาด

เป็นชุมชนที่ตั้งอยู่บริเวณทางฝั่งทางเทศบาลตั้งแต่ปากคลองอัมพวา เชื่อมต่อจากแม่น้ำแม่กลอง จนถึงสะพานข้ามคลอง (สะพานเดชาดิศร) ลักษณะอาคารของชุมชนนี้มีรูปแบบเป็นอาคารตึกแถวสมัยใหม่ สูง 2-3 ชั้น ซึ่งเป็นย่านพาณิชย์กรรม ในบริเวณของตลาดอัมพวา ส่วนบริเวณปากคลองมีลักษณะเป็นอาคารเรือนทรงไทยโบราณสูง 1 ชั้นกับอาคารตึกแถวสมัยเก่าสูง 2 ชั้น ถัดเข้าไปตอนในจากริมน้ำเป็นอาคารตึกแถว อยู่ติดกับถนนและอาคารไม้ กับทรงเรือนไทยติดกันเป็นหมู่เรือน การใช้อาคารเป็นการค้าขายสินค้า กับพักอาศัย ของสด ของแห้ง และบริการแก่คนภายในชุมชนและคนจากถิ่นอื่น และแบบพักอาศัยอย่างเดียวในกลุ่มที่ถัดจากบริเวณตลาด บริเวณปากคลอง ส่วนบริเวณด้านหลังอาคารริมน้ำเป็นท่ารถโดยสาร ที่จอดรถจุดเชื่อมต่อไปยังในตัวจังหวัดกับต่างจังหวัด มีถนนเข้าถึงผ่านยังริมตึกแถว (แผนที่ 4.3)

- ร่วมสมัย หรือตึกแถวค.ส.ล
- เรือนแถวไม้
- ทรงไทยโบราณไม้
- เรือนพื้นบ้านหรือต่อเติม

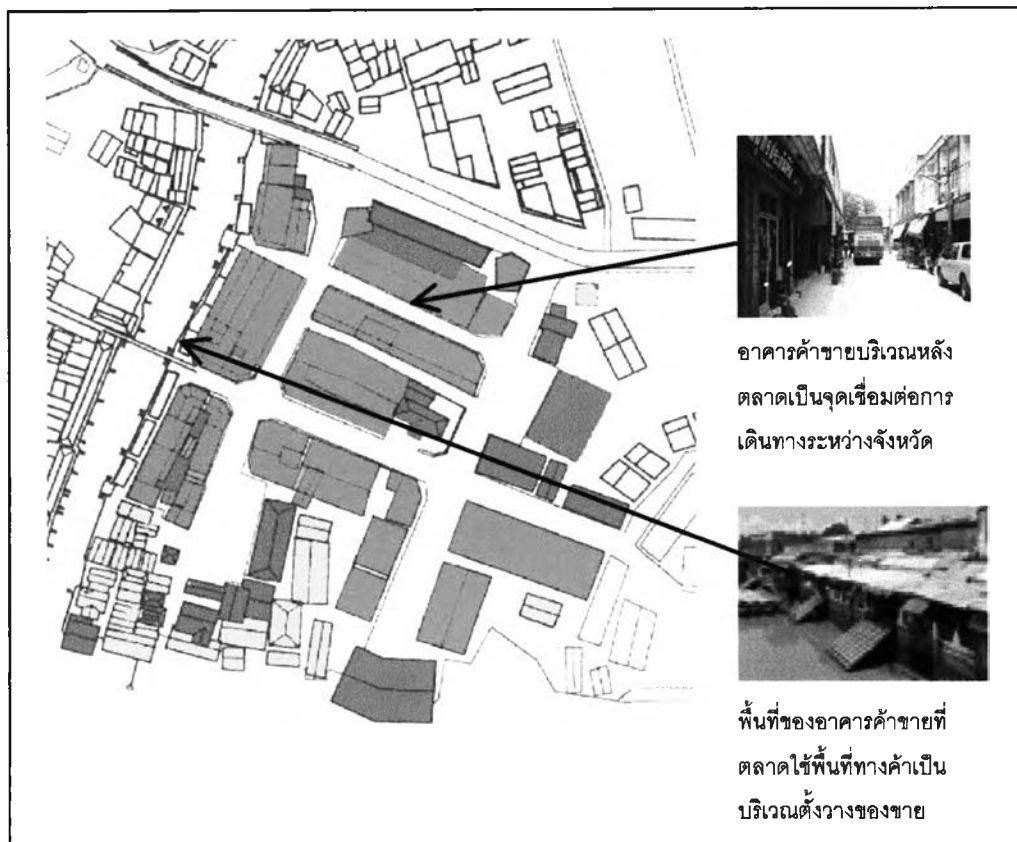
แผนที่ 4.4 แสดงการใช้อาคาร บริเวณชุมชนตลาด

การใช้อาคารมีความหนาแน่น ใช้อาคารส่วนใหญ่ บริเวณริมคลองอัมพวา เพื่อการค้า/ตั้งวางแผงขายของ เป็นท่าขึ้นลง เรือ ไว้บริการทางน้ำ ส่วนบางอาคารเป็นตึกสำหรับพักอาศัยเก็บของ (แผนที่ 4.4)

- พักอาศัย
- ที่ทำการราชการ
- เก็บของ/ ปิดไว้
- พักอาศัยกับค้าขาย
- โรงเรียน
- ค้าขาย
- วัด/โรงเรียน

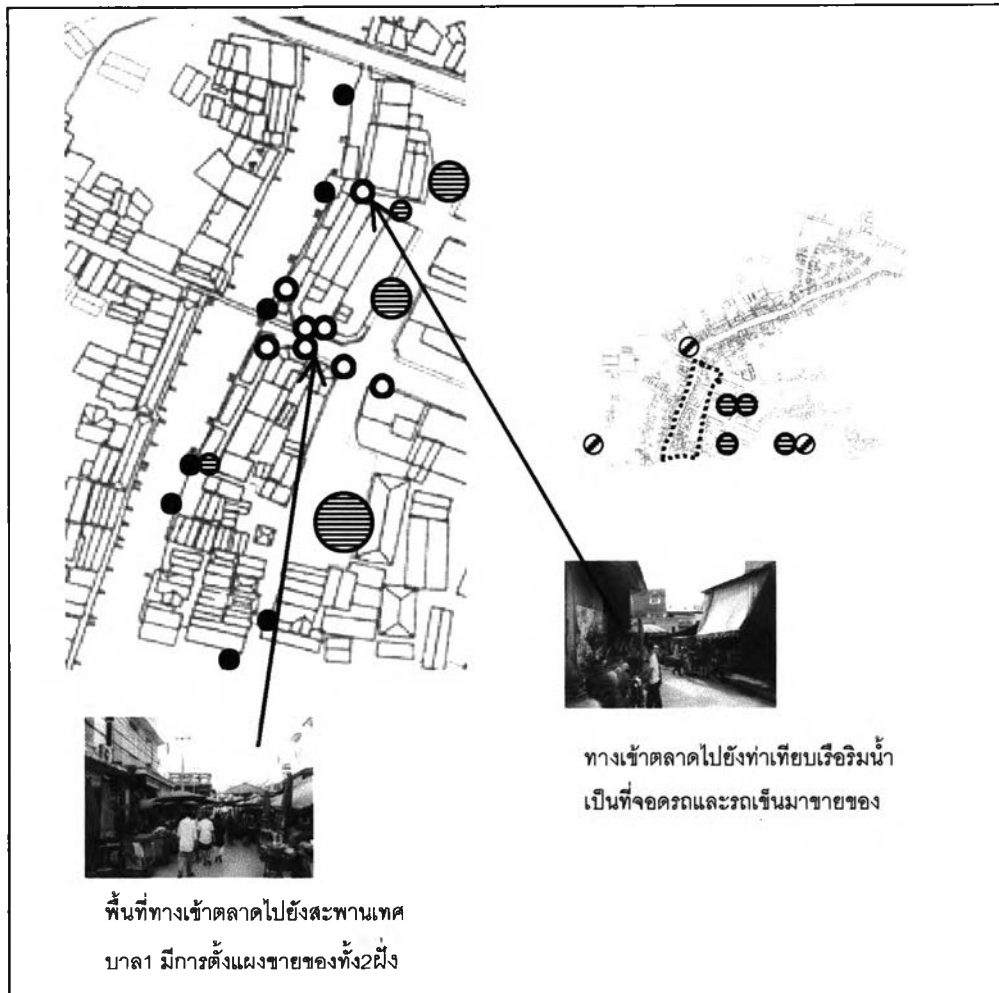
แผนที่ 4.5 แสดงลักษณะกิจกรรมการใช้พื้นที่ของชุมชนตลาด

1.3 สรุปความสัมพันธ์ของการใช้พื้นที่ของกลุ่มคนในชุมชนตลาด(แผนที่ 4.5)

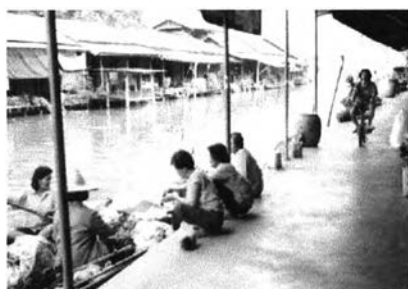
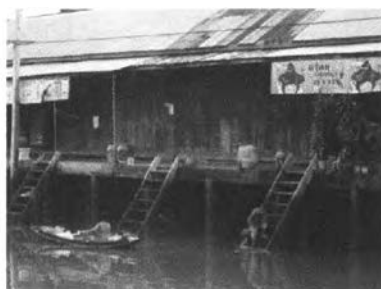
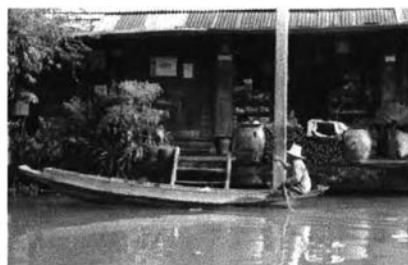
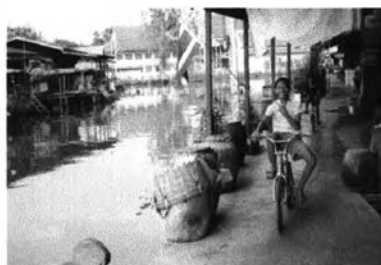
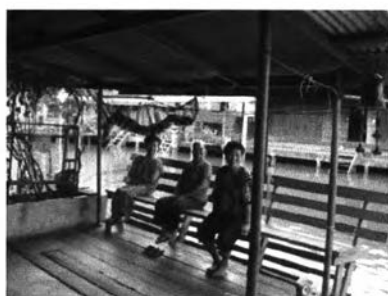
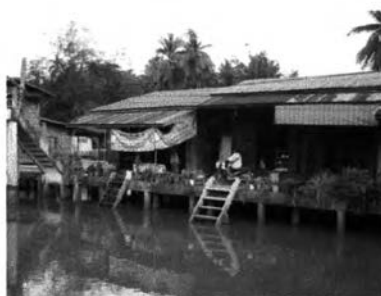
ภาพที่ 4-3 แสดงการใช้พื้นที่กิจกรรมของบริเวณชุมชนริมคลอง

สวนสะพานคอนกรีตข้ามคลองอัมพวา เป็นตัวเชื่อมการสัญจรระหว่างฝั่งชุมชนริมคลอง นี้กับฝั่งชุมชนประชาอุทิศใช้เดินข้าม สะพานนี้เป็นทางสัญจรหลักแห่งเดียว อยู่ห่างไกลจากสะพานเทศบาล 1 ไม่สะดวกในการใช้งาน สัญจรระหว่าง 2 ฝั่งคลอง (ภาพที่ 4-3)

พื้นที่ริมน้ำใช้ในการซื้อของจากเรือที่ผ่านมาหน้าบ้าน และ ใช้บันไดทาน้ำหน้าบ้านลงไปตักน้ำเป็นกิจวัตรประจำวัน

อาคารที่ใช้เป็นร้านขายของ จะใช้พื้นที่ทางเดินริมน้ำวางของ เห็นได้จากกรมน้ำ และใช้พื้นที่ทางเดินริมน้ำขี่จักรยานเล่น

พื้นที่ริมน้ำในชุมชนริมคลองใช้เป็นที่นั่งพักผ่อนโดยการต่อเย็นศาลาจากทางเดินริมน้ำ และการเดินทางโดยใช้รถมอเตอร์ไซค์บนทางเท้าหน้าบ้านเสียบริมคลอง

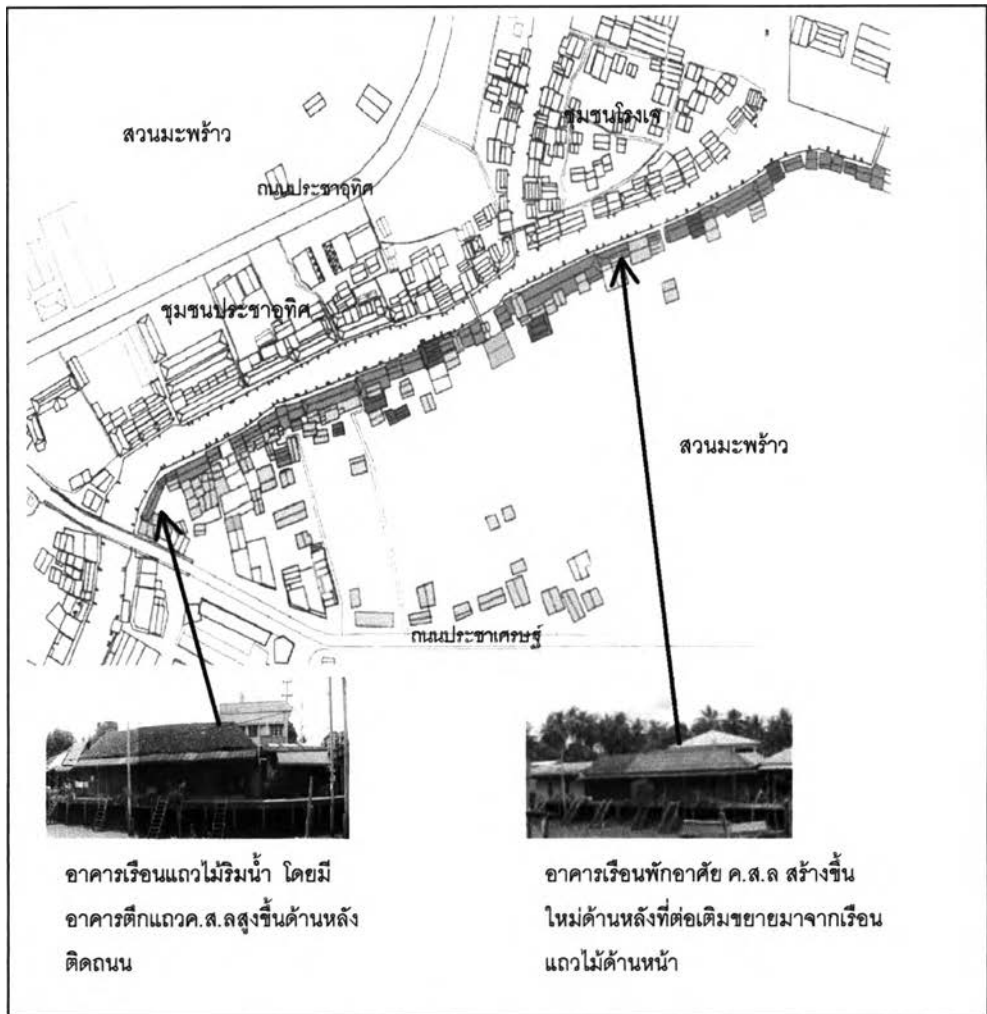
แผนที่ 4.6 แสดงลักษณะอาคาร บริเวณชุมชนริมคลอง

เป็นชุมชนที่ตั้งอยู่บริเวณ ทางฝั่งเทศบาลตั้งแต่สะพานข้ามคลอง(สะพานเดชาติศร) จนถึงบริเวณหน้าวัดพระยาญาติ (วัดปากง่าม) ลักษณะอาคารของชุมชนนี้ มีรูปแบบเป็นอาคารเรือนแถวไม้สูง 1-1.5 ชั้น มีการใช้อาคารเพื่อการพักอาศัย หรือพักอาศัยหรือ พักอาศัยกับค้าขาย ซึ่งอยู่เป็นแบบเช่าอยู่ของห้องแถว 1 ห้อง -3 ห้อง แต่ละครัวเรือน มีการทำสินค้าผลิตภัณท์ หรือสิ่งของไว้ขายหน้าบ้านเรือนแถว เพื่อให้เก็บของเป็นโกดังสินค้า ในบริเวณที่มีรูปแบบอาคารพาณิชย์สูง 2-3 ชั้น ชั้นแทรกระหว่าง อาคารเรือนแถวไม้ ใช้อาคารเพื่อพักอาศัย ถัดเข้าไปตอนในเป็น อาคารเรือนไทยยกพื้นสูง อาคารบ้านเดี่ยวร่วมสมัย สูง 2 ชั้น ใช้พักอาศัย และอาคารโกดังเก็บของ จอดรถในแต่ละบ้าน เป็นพื้นที่ด้านหลังเรือนแถว ริมน้ำเป็นสวนมะพร้าว ลำคลอง ร่องสวน เป็นพื้นที่คั่นระหว่างบ้านกับถนนประชาเศรษฐ์ (แผนที่ 4.6)

-   ร่วมสมัยหรือตึกแถว ค.ส.ล
 -   เรือนแถวไม้
 -   ทรงไทยโบราณไม้
 -   เรือนพื้นบ้าน หรือต่อเติม
- ที่มา : จากการสำรวจ

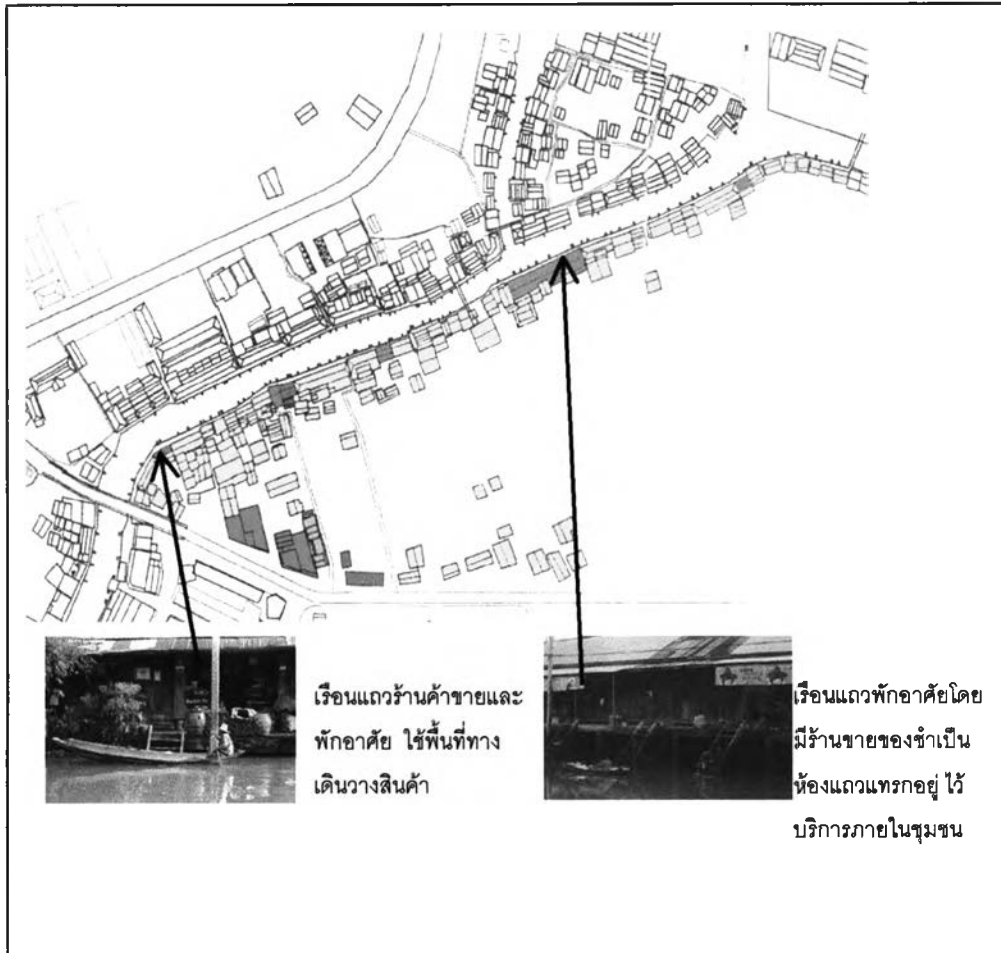
แผนที่ 4.7 แสดงการใช้อาคาร บริเวณชุมชนริมคลอง

การใช้อาคาร มีพื้นที่ส่วนใหญ่เป็น พื้นที่เกษตรกรรมเป็นสวนมะพร้าวซึ่งอยู่ด้านหลังอาคารริมน้ำ ส่วนอาคารเรือนแถวตั้งอยู่หนาแน่นบริเวณริมคลอง เป็นอาคารที่วางตามแนวขนานกับคลอง ใช้พักอาศัยสลับกับร้านค้าขายและบริการ โดยมีการขายของชำ ขายสินค้าทางการเกษตร มีร้านเสริมสวย ตัดผม คลินิกอนามัยชุมชน โดยลักษณะการใช้พื้นที่อาคาร จะมีช่องว่างระหว่างอาคารเป็นทางเดิน เชื่อมระหว่าง พื้นที่ริมคลองกับ พื้นที่ในสวนบนฝั่งด้านใน (แผนที่ 4.7)

- พักอาศัย
- พักอาศัยกับค้าขาย
- ค้าขาย
- ที่ทำการราชการ
- โรงเรียน
- วัด/โรงเรียน
- เก็บของ/ปิดไว้

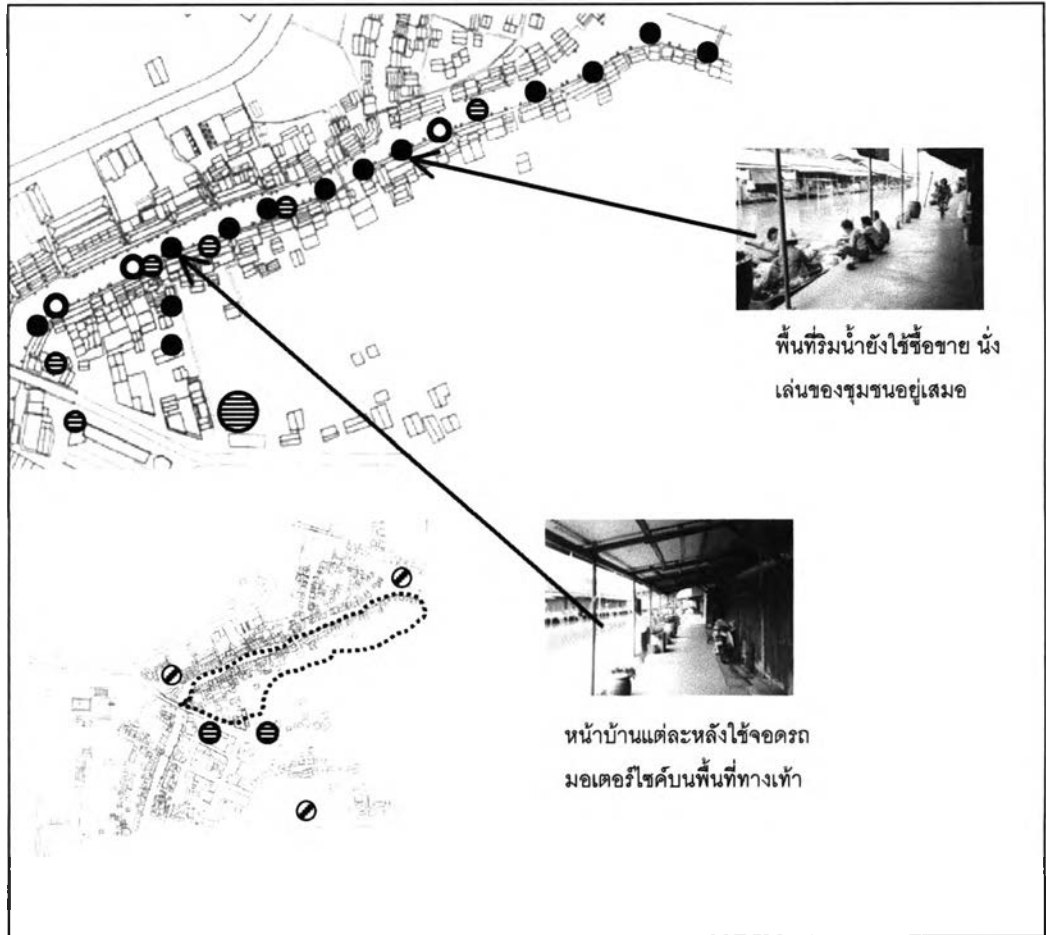
แผนที่ 4.8 แสดงลักษณะกิจกรรมการใช้พื้นที่ของชุมชนริมคลอง

2.3. สรุปความสัมพันธ์ของการใช้พื้นที่ของกลุ่มคน ในชุมชนริมคลอง (แผนที่ 4.8)

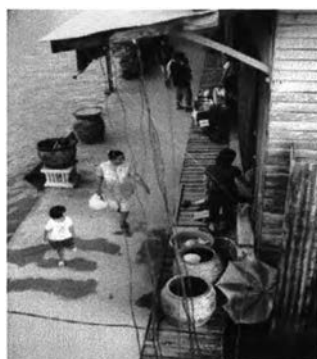
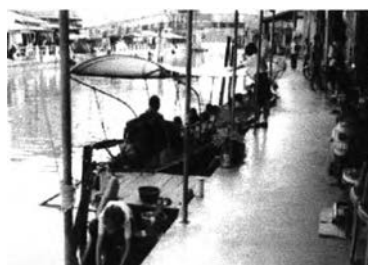
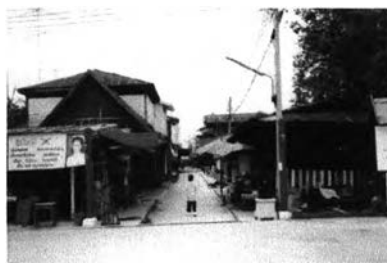
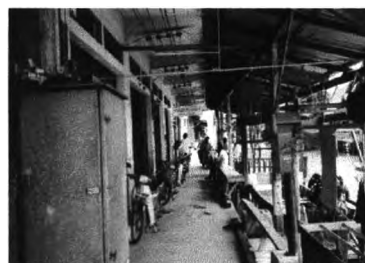
ภาพที่ 4-4 แสดงการใช้พื้นที่ทำกิจกรรมของบริเวณชุมชนหน้าวัด

นอกจากนั้นการใช้พื้นที่กิจกรรมด้านหน้าอาคารที่ทางเดินเท้าริมน้ำ ใช้เป็นที่นั่งพักผ่อนที่จอดรถ และทางสัญจรของมอเตอร์ไซค์ ที่มาซื้อหรือขนส่งของตามร้านโดยใช้เส้นทางไปจนถึงบริเวณปากคลองที่มีอาคารที่ทำการไฟฟ้าเป็นจุดจอดรถผู้มาติดต่อ เสียค่าไฟเกิดความคับแคบ บริเวณทางเดินริมน้ำ ส่วนการใช้พื้นที่ทำกิจกรรมด้านหลัง เป็นอาคารใช้พักอาศัย มีพื้นที่ว่างของชุมชนกระจัดกระจายตามกลุ่มของบ้าน และที่ว่างของทางเดินเท้า ใช้นั่งเล่น ที่จอดรถมอเตอร์ไซค์ รถยนต์ส่วนตัว เป็นต้น บริเวณพื้นที่ ติดถนนประชาเศรษฐกิจที่ใช้สัญจร ใช้ตั้งเพิงร้านค้า ขายอาหาร ร้านขนม โดยใช้รถเข็นจอดบริเวณทางเท้า เชื่อมไปยังสะพานเทศบาล 1 ซึ่งอาคาร 2 ข้างทางเดิน เป็นร้านค้า เช่นร้านขายของชำ ร้านทำเหล็กตัด โรงกลึง ร้านตัดผม เพื่อใช้ประโยชน์จากกิจกรรม ของทางเดินที่เป็น ทางสัญจร หลักของชุมชน ที่ใช้เดินไปมา(ภาพที่4-4)

พื้นที่ทางเดินเท้าหน้าบ้านพักอาศัย ใช่วางสัมภาระ ใ่อ่ง ถังน้ำ และจอดรถมอเตอร์ไซค์ไว้ปะปนบนทางเดินริมน้ำ

จุดขึ้น-ลงเรือรับจ้าง ที่จอดรถรับส่งนักเรียน มาจากฝั่งวัดอัมพวันฯ

สองข้างทาง ของทางเข้าไป ในพื้นที่ริมน้ำ เป็นที่ค้าขาย

ทางเดินริมน้ำ หน้าทำการไฟฟ้าของชุมชน ใช้เป็นที่จอดรถ ทางเดินคับแคบ มีศาลาพักผ่อนริมน้ำ

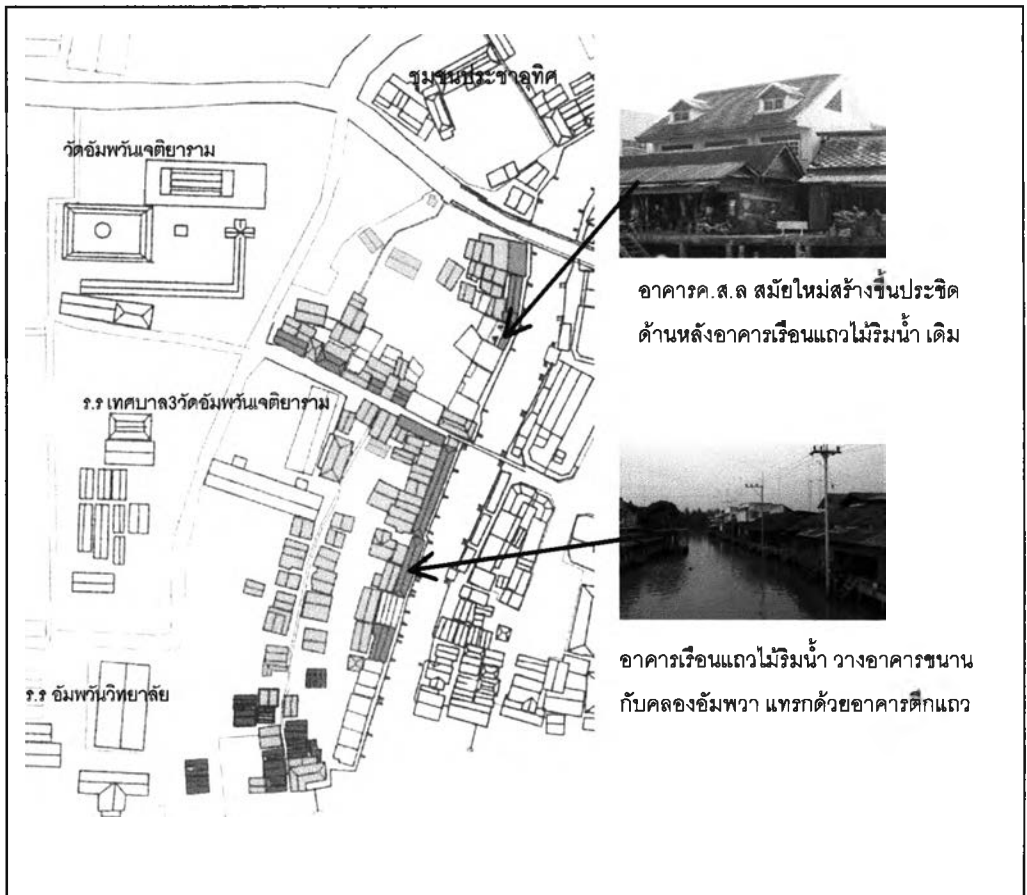
แผนที่ 4.9 แสดง ลักษณะอาคาร บริเวณชุมชนหน้าวัด

เป็นชุมชนที่ตั้งอยู่บริเวณ ฝั่งวัดอัมพวันเจติราม ตั้งแต่ปากคลองอัมพวา จนถึงสะพานข้ามคลอง (สะพานเดชาดิศร) ลักษณะอาคารของชุมชนนี้มีรูปแบบ เป็นอาคารตึกแถวสูง 2 ชั้น และอาคารแถวเรือนไม้สูง 1 ชั้น เรียงเป็นแนวสลับกันโดยบริเวณ ด้านตรงข้ามกับตลาดอัมพวามีอาคารพาณิชย์สมัยใหม่ หนาแน่นสูง 2-3 ชั้น ถัดเข้าไปภายใน เป็นทางเชื่อม ไปวัดอัมพวา มีทางเดินคอนกรีตไปยังกลุ่มอาคารด้านหลังริมคลอง เป็นบ้านเดี่ยวไม้และค.ศ.ลสลับกันสูง 1-2 ชั้น มีรั้วรอบขอบชิดแน่นนอน แทรกด้วยอาคารเรือนไทยโบราณ เรือนแถวใกล้ริมน้ำสูง 1 ชั้น เพราะพื้นที่ด้านหลัง ตอนในนี้ส่วนหนึ่งเป็นโรงเรียนเทศบาลอัมพวา ซึ่งมีอาคารเรียนขนาดใหญ่สูง 6 ชั้น ประชิดกับบ้านเรือนริมน้ำ ส่วนด้านหลังอาคารพาณิชย์เป็นพื้นที่ว่าง รกร้าง เป็นลักษณะบ้านเดี่ยว ขยายตัวมาจากอาคารริมคลอง ต่อเติมบ้านขยายออกมาด้านหลังที่ว่างโล่งใช้เป็นทางเดินเท้าเชื่อมระหว่างกันแทน (แผนที่ 4.9)

- ร่วมสมัย หรือ ตึกแถวค.ส.ล
- เรือนแถวไม้
- ทรงไทยโบราณไม้
- เรือนพื้นบ้านไม้ หรือ ต่อเติม

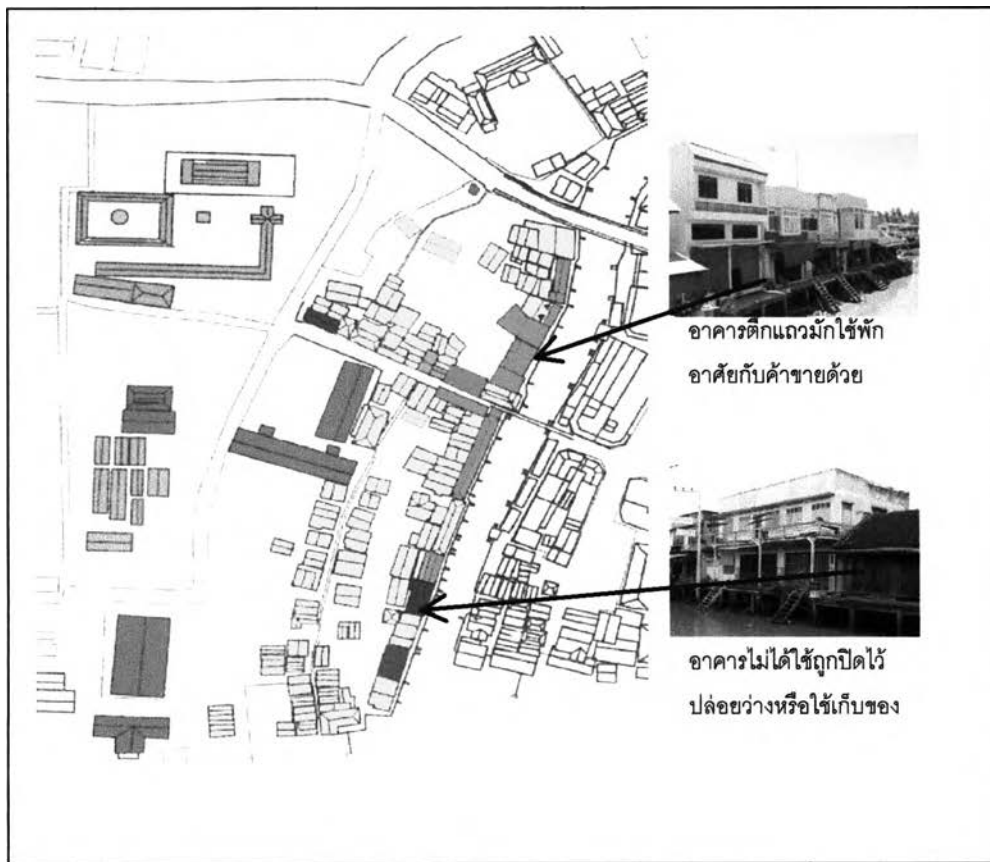
แผนที่ 4.10 แสดงการใช้อาคาร บริเวณชุมชนหน้าวัด

การใช้อาคารพาณิชย์ที่เป็นตึกแถวจะใช้พื้นที่อาคารพาณิชย์ริมคลอง เหมือนกับหน้าตลาดคือเป็นทั้งแบบพักอาศัยด้านหลังและค้าขายด้านหน้าหันหาคลอง โดยจะขายสินค้าเช่น อุปกรณ์เครื่องใช้ในการก่อสร้าง การเกษตร ขายกล้วยเดี่ยว ขายของชำ เป็นต้น ส่วนอาคารตึกสมัยก่อนบริเวณด้านมุมปากคลอง ใช้เป็นที่ทำการไฟฟ้า เป็นหน่วยราชการแห่งเดียวที่ตั้งอยู่ ริมน้ำในชุมชน ส่วนอาคารเรือนแถวไม้ริมน้ำยังมีการทำการค้าแบบเดิม เช่น ร้านขายทอง ร้านตัดเสื้อ แต่จะมีร้านรับซ่อมทีวี เพิ่มขึ้นมา นอกนั้นจะใช้เป็นที่พักอาศัย หรือ ปิดร้างไว้ ถัดเข้าไปตอนในด้านหลัง เป็นที่อยู่อาศัยทั้งหมด และเป็นที่ย่างด้านหลัง มีที่ของโรงเรียน เทศบาล และวัดอัมพวัน ที่ใช้จอดรถ หลักของชุมชน (แผนที่ 4.10)

อาคารตึกแถวมักใช้พักอาศัยกับค้าขายด้วย

อาคารไม่ได้ใช้ถูกปิดไว้ปล่อยว่างหรือใช้เก็บของ

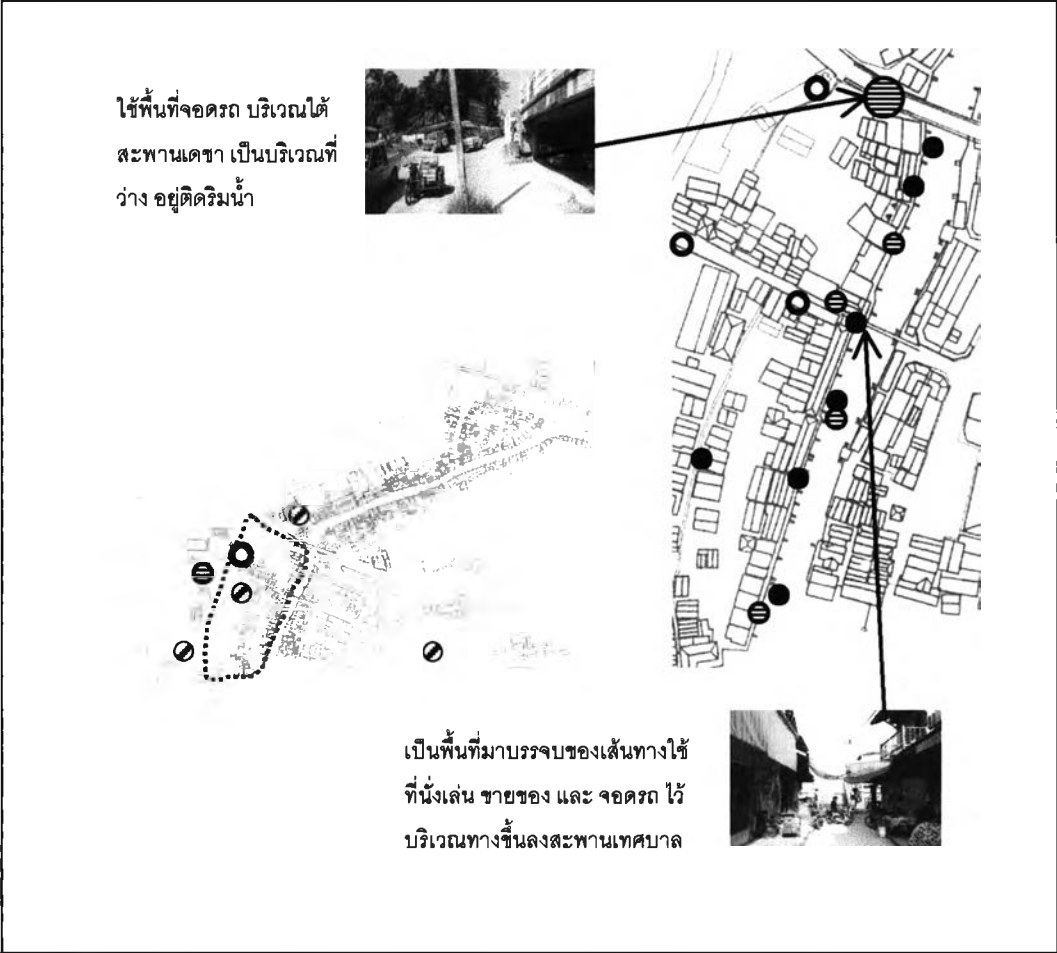
แผนที่ 4.11 แสดงลักษณะกิจกรรมการใช้พื้นที่ของชุมชนหน้าวัด

3.3 สรุปความสัมพันธ์ของการใช้พื้นที่ทำกิจกรรมของกลุ่มคน ในชุมชนหน้าวัด(แผนที่4.11)

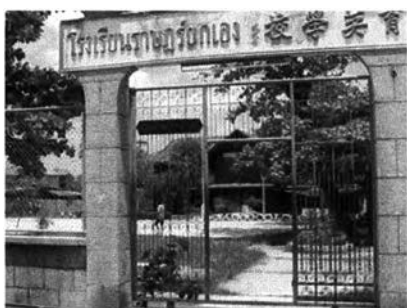
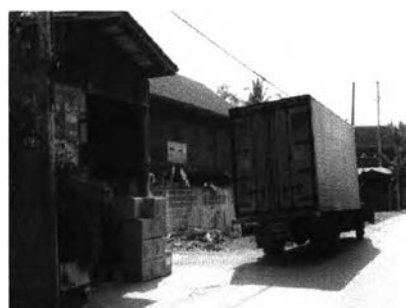
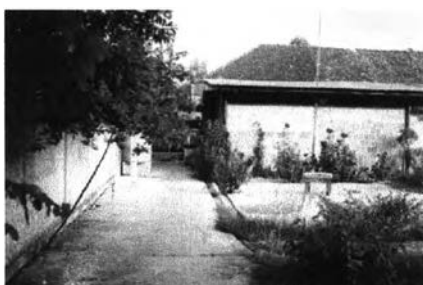
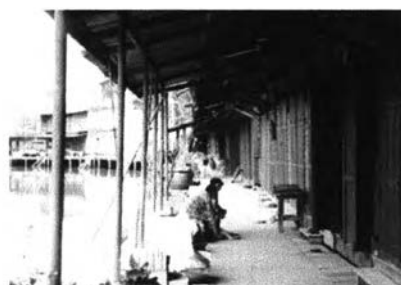
ภาพที่ 4-5 แสดงการใช้พื้นที่ทำกิจกรรมของบริเวณชุมชนประชาอุทิศ

ส่วนสะพานข้ามคลองของชุมชน มีใช้เดินข้ามประจำอยู่ 2 จุดคือ สะพานข้ามคลองกลางคลองอัมพวา โดยข้ามฝั่งทั้งสองชุมชน คือระหว่างชุมชนประชาอุทิศกับชุมชนริมคลอง ห่างจากสะพานข้ามคลองบางจากถัดไปที่ปากคลองบางจากไม่มากนัก เดินข้ามระหว่างชุมชนประชาอุทิศกับชุมชนโรงเจ เป็นทางสัญจรหลักของชุมชน ในการใช้พื้นที่ริมคลองเชื่อมโยงถึงกัน(ภาพที่ 4-5)

พื้นที่โล่งว่างของชุมชนที่ใช้เป็นที่ออกกำลังกาย และที่พักผ่อนชงเย็น ในร.ราชพฤกษ์เอง

ถนนประชาอุทิศด้านหลังอาคารเป็นที่จอดรถขนส่งสินค้าของร้านค้าริมน้ำ

พื้นที่ทางเดินเชื่อมระหว่างพื้นที่ริมน้ำกับถนนด้านหลัง ยังมีที่ถูกปล่อยว่างรกร้าง

ทางเดินหน้าบ้านเป็นที่นั่งพักผ่อนริมน้ำ ที่มีบรรยากาศเย็นสบาย

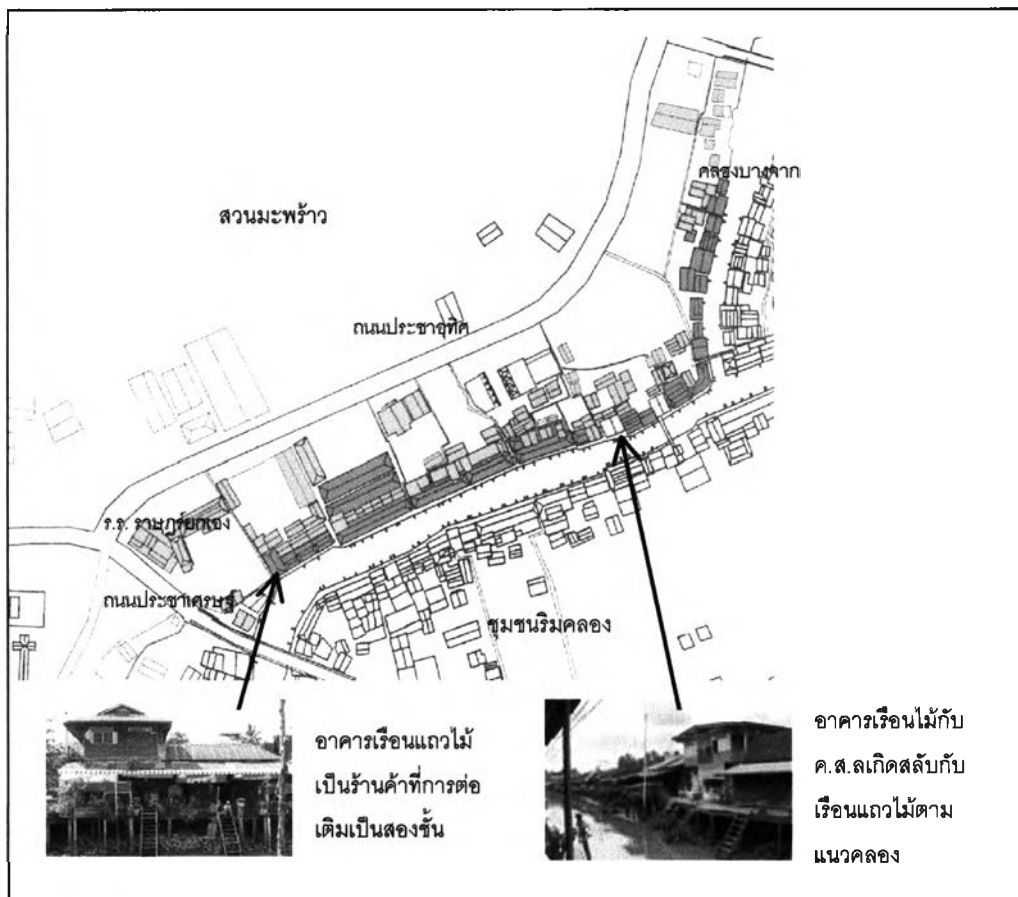
แผนที่ 4.12 แสดง ลักษณะอาคาร บริเวณชุมชนประชาอุทิศ

บริเวณชุมชนที่ตั้งอยู่บริเวณฝั่งวัดอัมพวา ตั้งแต่สะพานข้ามคลอง (สะพานเดชาดิศร) จนถึงปากทางแยกของคลองบางจากที่ต่อจากคลองอัมพวา อยู่ฝั่งตรงข้ามกับชุมชนริมคลอง ลักษณะอาคารของชุมชนมีรูปแบบอาคารเป็นเรือแถวไม้ 1-2 ชั้น เป็นแนวขนานไปตลอดคลอง อาคารตึกบ้านเรือนไม้เป็นบ้านเดี่ยวไม้สูง 2 ชั้น สร้างแทรกกับอาคารเรือแถว และอาคารคอนกรีตเสริมเหล็ก แบบทรงหลัง สูง 2 ชั้น บริเวณติดกับสะพานเดชาดิศร

ส่วนถัดเข้าไปตอนในจะเป็นบ้านเดี่ยวที่เป็นหลังเดี่ยวไม้สูง 1-2 ชั้น อยู่ต่อเนื่องจากฝั่งด้านหน้าทำให้เกิดที่ว่างระหว่างอาคารด้านในกับเรือนแถวที่อยู่ริมคลอง นอกนั้นยังมีอาคารบ้านเดี่ยว ค.ส.ล 2 ชั้น ปลุกขึ้นใหม่จากการรื้อย้ายของเดิม และยังมี อาคารตึกแถวสมัยใหม่ (ทาวน์เฮาส์) อยู่ด้านหลังติดกับ ถนนประชาอุทิศ ด้านในพื้นที่ จะเป็นเส้นทางสัญจร สายรองจากประชาเศรษฐกิจ ภายในชุมชนประชาอุทิศ กับชุมชนโรงเจ (แผนที่ 4.12)

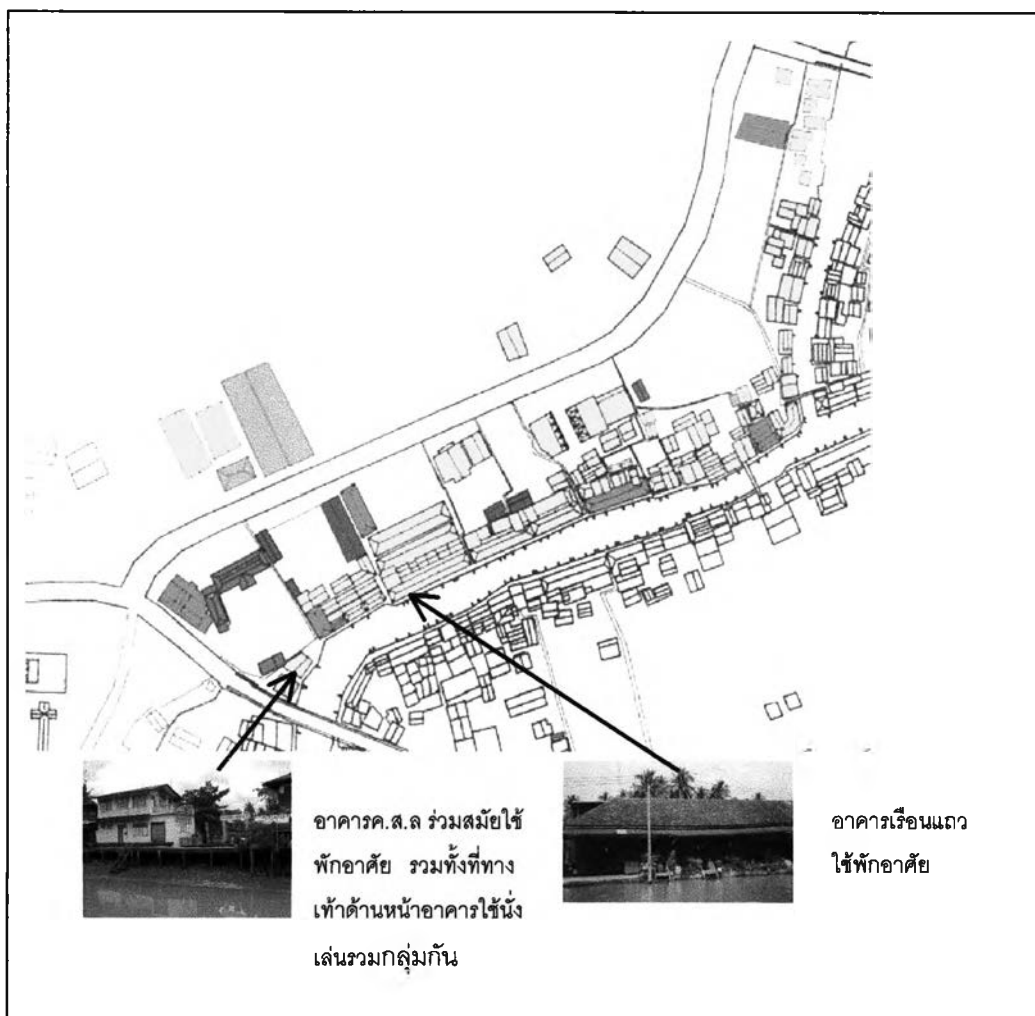
แผนที่ 4.13 แสดงการใช้อาคาร บริเวณชุมชนประชาอุทิศ

การใช้อาคาร ส่วนใหญ่เพื่อการพักอาศัย รองลงมา แบบพักอาศัยและค้าขายร่วมกัน บริเวณที่จะมีการค้าขาย จะเป็นบริเวณทางแยกของคลอง หรือศูนย์รวมกิจกรรม คือบริเวณหน้าโรงเรียนราษฎร์ยกเอง จะมีร้านค้า และบริเวณทางแยกไปคลองบางจาก จะมีอาคารร้านค้าบริเวณสะพานข้ามคลอง ส่วนอาคารที่ใช้เพื่อการศึกษา คือบริเวณใกล้สะพานเดชาฯ มีโรงเรียนราษฎร์ยกเอง ตั้งอยู่เป็นอาคารไม้เก่า 2 ชั้น เป็นบริเวณพื้นที่โล่งที่ติดริมคลองของชุมชนนี้ ส่วนทางด้านในใช้พื้นที่เป็นการพักอาศัยเป็นหลักจนถึงถนนด้านใน (แผนที่ 4.13)

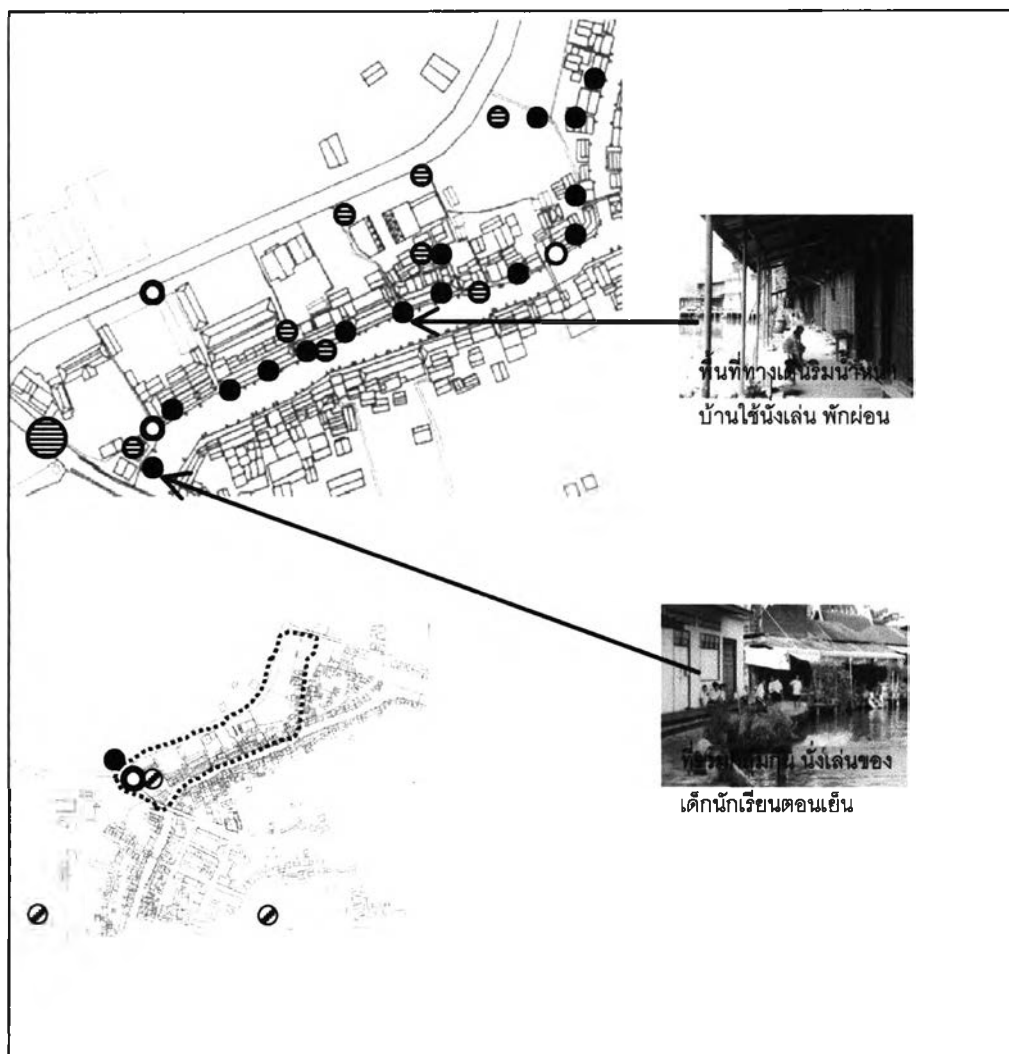
แผนที่ 4.14 แสดงลักษณะกิจกรรมการใช้พื้นที่ของชุมชนประชาอุทิศ

4.3 สรุปความสัมพันธ์ของการใช้พื้นที่ทำกิจกรรมของกลุ่มคนในชุมชนประชาอุทิศ(แผนที่ 4.14)

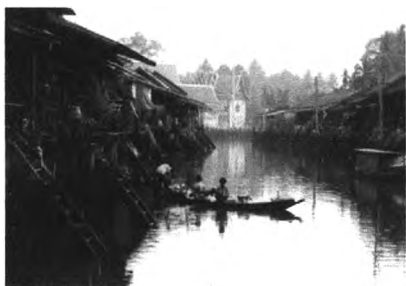
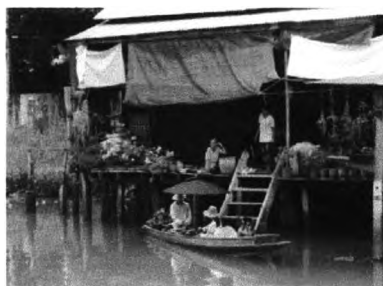
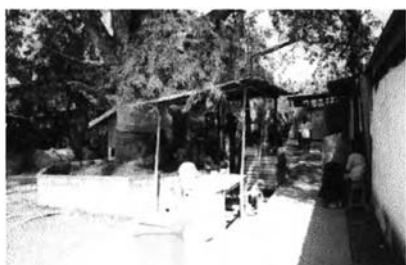
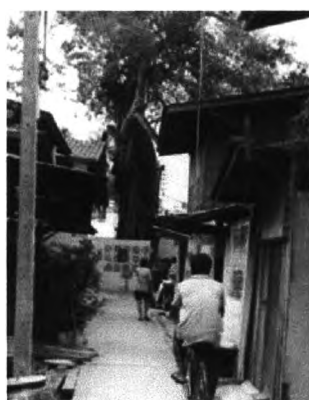
ภาพที่ 4-6 การใช้พื้นที่ทำกิจกรรมของบริเวณชุมชนโรงเจ

ส่วนสะพานที่ใช้เชื่อมต่อกับชุมชนอื่นๆ ในการสัญจร โดยทางเดินเท้า ของชุมชนโรงเจมี 2 แห่ง คือสะพานคอนกรีต บริเวณปากคลองบางจาก ใช้เดินข้ามไปยังชุมชนระชาอุทิศ โดยมีขนาดเล็ก และมีความสูงไม่มาก เรือรอดผ่านได้ อีกแห่งบริเวณหน้าโรงเจ คือสะพานไม้ (สะพานปากง่าม) เชื่อมระหว่างชุมชน โรงเจ กับวัด พระยาญาติ สูงขนาดใหญ่ รถมอเตอร์ไซด์ขับขึ้นผ่านไปยังถนนทางหลวง 325 ได้ หรือต่อไป ส้วัดจุฬามณี ได้ (ภาพที่ 4-6)

ใช้พื้นที่หน้าบ้านในการ เลือก ซื้อขายของริมน้ำ

พื้นที่หน้าบ้านของชุมชน ที่ไม่มีทางเดินเชื่อมต่อ ทำให้แต่ละบ้านใช้ระเบียงทำกิจกรรมเป็นส่วนตัวขึ้น

ทางเดินหลังบ้านเป็นเส้นทางสัญจรหลัก ทางรถจักรยาน ทางเดินเท้า ของชุมชน และเป็นที่ยังสำหรับใช้นั่งเล่น พักผ่อน ตั้งเพิงร้านค้าในชุมชน

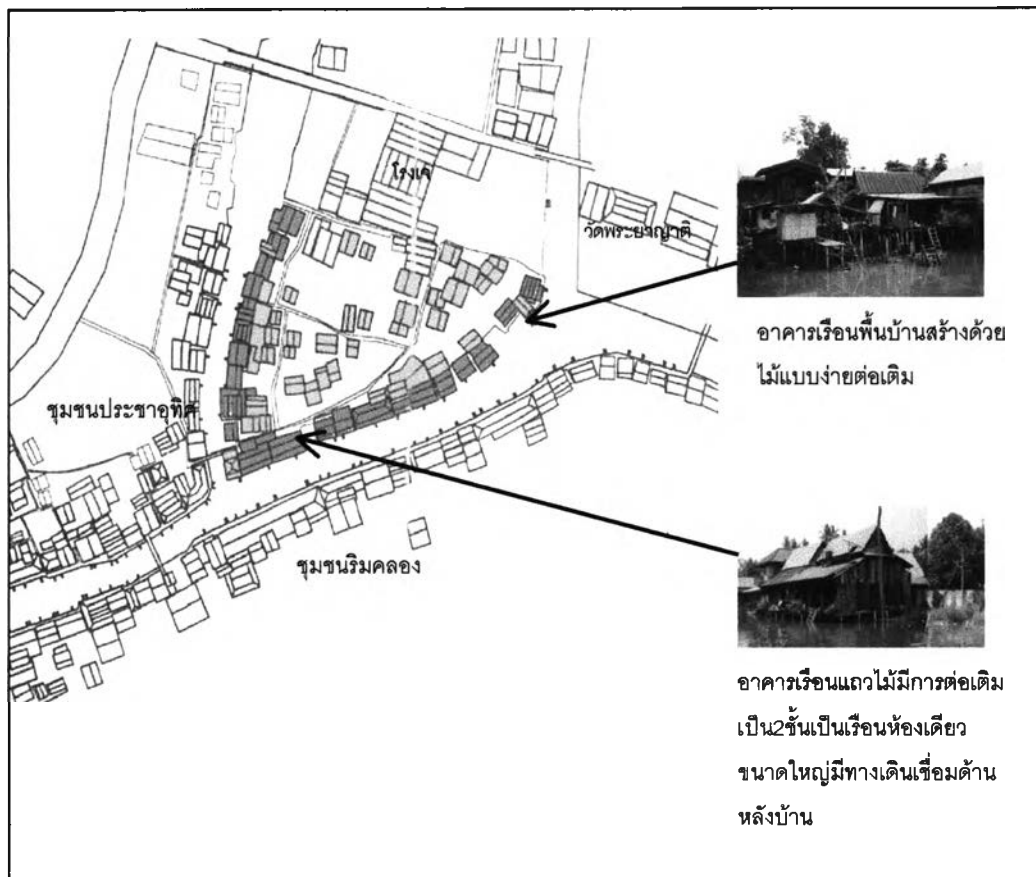
แผนที่ 4.15 แสดงลักษณะอาคาร บริเวณชุมชนโรงเจ

บริเวณชุมชน ตั้งอยู่บริเวณที่มีขอบเขต ของคลองบางจาก คลองอัมพวา และคลองดาวดึงษ์ อยู่ชานานชุมชน โดยบริเวณตั้งแต่ปากคลองบางจากไปจนถึงบริเวณหน้าโรงเจ ปากคลองดาวดึงษ์ลักษณะพื้นที่มีสภาพเป็นสวนมะพร้าว มีปรากฏเป็นแนวร่องสวนเดิม อยู่บริเวณกลางชุมชน แต่มีการถมคลอง ปลูกสร้างบ้านช่วงต่อมา มีรูปแบบลักษณะอาคารเรือนแถวไม้ สูง 1-2 ชั้น โดยการต่อเติมเพิ่มจากเดิมก็ดี อยู่ด้านติดริมคลอง มีลักษณะเรือนแถวไม้ ซึ่งแยกเป็นหลังตามแต่เจ้าของที่อยู่ ไม่มีทางเดินทำหน้าบ้าน เชื่อมถึงกัน จะใช้การเชื่อมทางเดินด้านหลังบ้านแทน มีรูปแบบเป็นอาคารเรือนพื้นดิน แพชาวบ้านที่มีการสร้างแบบง่าย ๆ สร้างเป็นอาคารไม้สูง 1-2 ชั้น ซึ่งอาคารบ้านจะหันด้านหน้าบ้าน แต่ละบ้านจะมีทางเดินเชื่อม จากทางเดินด้านในเข้ามาช่วงทางเดินระหว่างอาคาร ที่แยกออกจากกันนั้น ถัดเข้าไปตอนในจากริมคลอง เป็นกลุ่มบ้านเรือนไม้สูง 2 ชั้น กระจัดกระจาย มีทางเดินเท้าแคบๆ ทางเชื่อมไปยังแต่ละบ้าน เชื่อมโยงถึงกัน และมีอาคารบ้านเดี่ยว ค.ส.ล สมัยใหม่ สร้างต่อเติมเพิ่มขึ้น ระดับความสูงมากขึ้นเมื่อถัดจากริมน้ำ อาคารโรงเจเป็นจุดปลายสุด ที่หมายตาของชุมชน เพราะมีขนาดใหญ่ มีกำแพงกันชุมชนกับโรงเจสูง มีทางเดินในเขื่อนมาเชื่อมถึงต่อเนื่องไปยังพื้นที่โล่งหน้าโรงเจ ติดคลองดาวดึงษ์(แผนที่ 4.15)

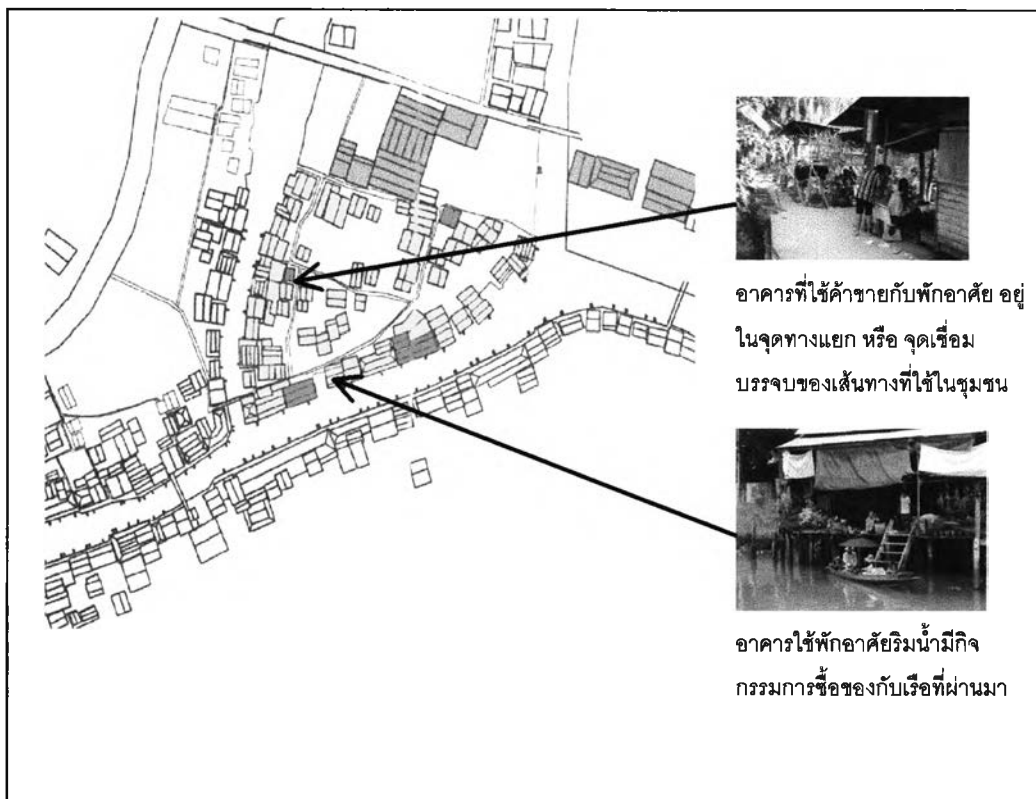
แผนที่ 4.16 แสดงการใช้อาคาร บริเวณชุมชนโรงเจ

การใช้อาคารส่วนใหญ่ เป็นลักษณะที่พักอาศัยอย่างเดียวเป็นส่วนใหญ่ และใช้เป็นอาคารร้านค้าขายอยู่ตรงบริเวณแยกหัวมุมทางเดินเท้า เป็นที่ศูนย์รวมของชุมชน เช่นขายของชำ ร้านกาแฟ เป็นต้น ลักษณะอาคารเป็นบ้าน 2 ชั้น โดยจะใช้ใต้ถุนบ้าน เป็นส่วนใช้ทำกิจกรรมการประกอบอาชีพทำนมไปขาย เก็บของ จอดรถ (แผนที่ 4.16)

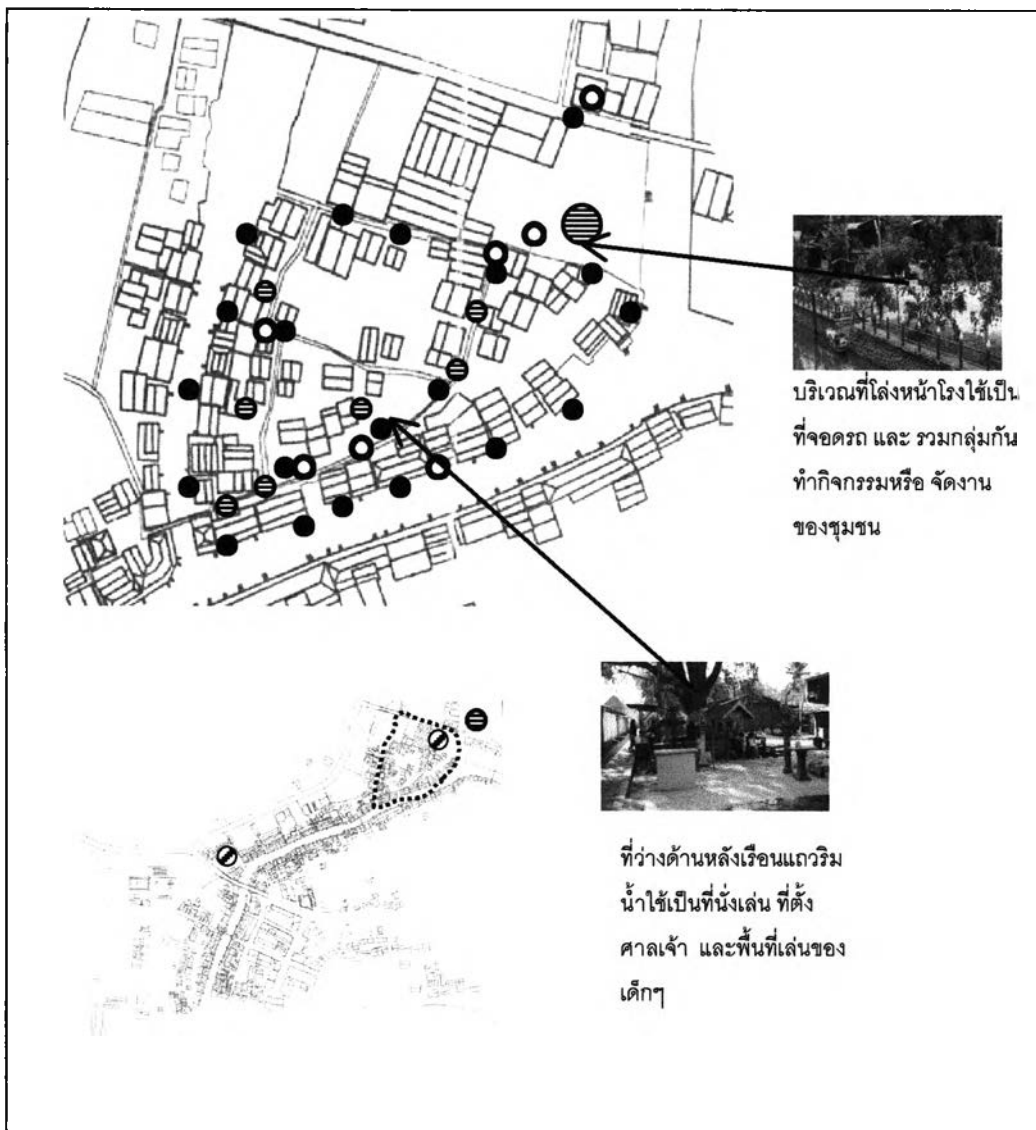
แผนที่ 4.17 แสดงลักษณะกิจกรรมการใช้พื้นที่ของชุมชนโรงเรียน

5.3 สรุปความสัมพันธ์ ของการใช้พื้นที่ทำกิจกรรมของกลุ่มคน ในชุมชนโรงเจ(แผนที่ 4.17)
