บทที่ 4

ความสัมพันธ์ของวิถีชีวิตชุมชน กลุ่มผู้คน และ รูปแบบกิจกรรม กับ ลักษณะทางกายภาพ

4.1 กิจกรรมการใช้พื้นที่ทั้ง 5 บริเวณของชุมชนริมน้ำ คลองอัมพวา

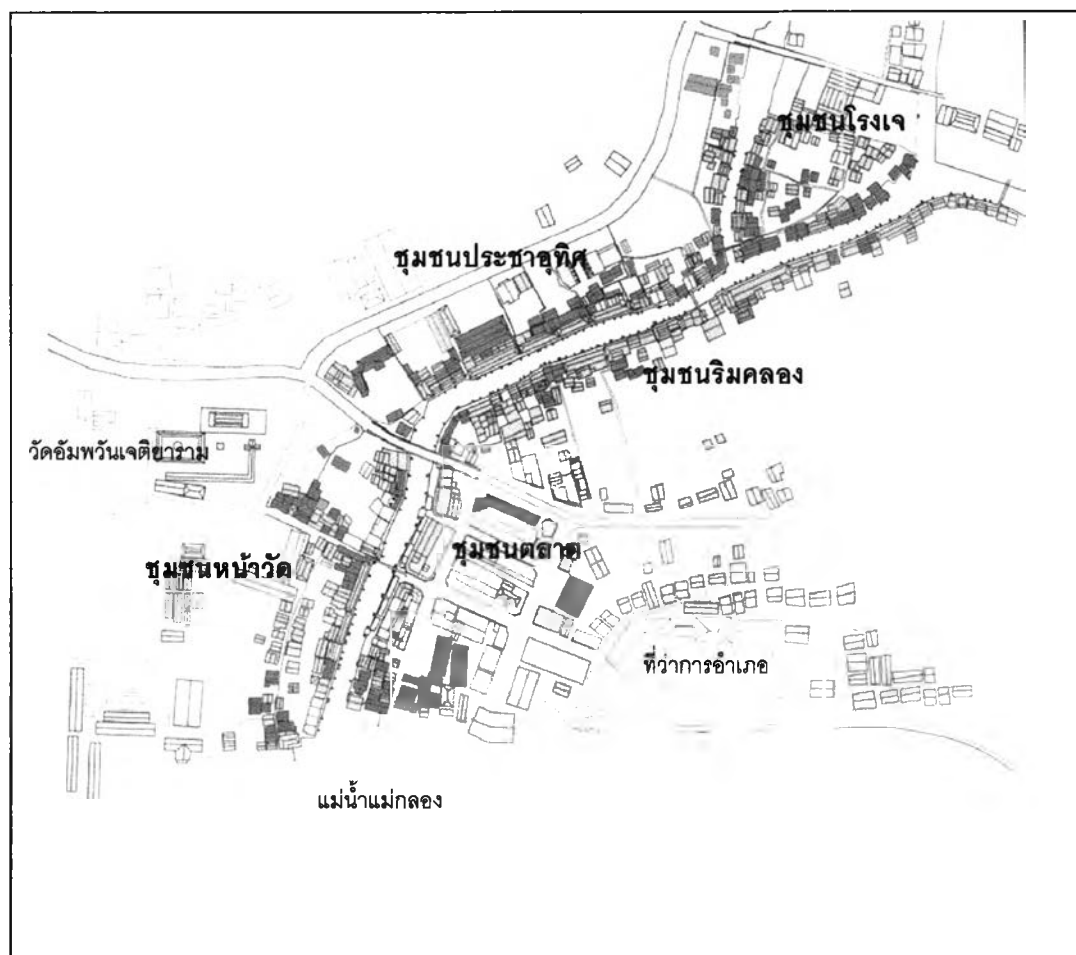
แผนที่ 4.18 แสดงสภาพอาคารของทั้งชุมชนในพื้นที่ 5 บริเวณ

ใหม่ หรือแข็งแรงมั่นคง

เก่าแต่ได้รับการดูแล

เก่าและทรุดโทรม

ปัญหาของสภาพอาคารเป็นตึกแถวสมัยใหม่ มีสภาพสกปรก โทรม แออัด มีการต่อเติมจากชั้นบนสุด (ดาดฟ้า) เป็นแบบสภาพที่ยังคงไม่เก่าแก่มากนัก สภาพไม่ทรุดโทรม ด้รับการดูแล ส่วนอาคารเรือนไทยโบราณ มีสภาพเก่าแก่ ทรุดโทรมชำรุด เก่าแก่ และบางอาคารเป็นอาคารไม้สมัยก่อนมีสภาพทรุดโทรม ไม่มีการดูแล ปล่อยให้ร้าง ไม่มีผู้อยู่อาศัย (แผนที่ 4.18)

ปัญหาของสภาพอาคาร มีสภาพเรือนแถวไม้ ที่มีความทรุดโทรม ขาดการดูแล ปรังปรุง เกิดช่องระหว่างอาคาร เป็นที่เก็บของ วัชกร้างไว้ มีบางหลังมีการปรับปรุงต่อเติมจากเดิม เปลี่ยนรูปทรงหลังคา วัสดุไม้ แต่เป็นส่วนน้อย ส่วนอาคารพาณิชย์ ค.ส.ล.มีสภาพแข็งแรง ไม่ทรุดโทรมหรือชำรุด(แผนที่ 4.18)

ปัญหาของสภาพอาคารเป็นตึกแถว อาคารพาณิชย์ที่มีความทันสมัย ทั้งสี วัสดุ แข็งแรง สภาพไม่ทรุดโทรม มากนัก ยกเว้นบ้านเรือนแถวไม้ริมน้ำส่วนใหญ่ มีสภาพเก่าแก่ทรุดโทรม ปล่อยชำรุด นอกจากใช้เป็นร้านค้า มีการดูแลปรับปรุงให้คงสภาพสวยงาม ถัดด้านในเข้าไปเป็นบ้านสมัยใหม่ อาคารคอนกรีตเสริมเหล็ก คงสภาพแข็งแรงมั่นคง ได้รับการดูแล ความชำรุดทรุดโทรม เพราะว่ามีผู้อยู่อาศัยหรือใช้อยู่เพื่อค้าขาย (แผนที่ 4.18)

ปัญหาของสภาพอาคารโดยทั่วไปของเรือนแถวริมน้ำ มีสภาพที่ไม่เสื่อมโทรมมากนัก มีลักษณะชำรุดเป็นบางจุด เช่น หลังคา ฝาเรือน แต่สำหรับสภาพอาคารตอนในเข้าไปมีความทรุดโทรมมาก ตั้งแต่ทางเดินเท้าเป็นช่องทางเข้าไปเป็นพื้นไม้ ไม่แข็งแรง พื้นที่โล่ง ปล่อยกร้าง มีชอกหลิบ อาคารไม้ทั้งแบบบ้านเดี่ยว 2 ชั้น และบ้านเดี่ยว 1 ชั้น เรือนแถว อยู่ในสภาพเก่าแก่ขาดการดูแล ทำให้ทรุดโทรม จะเป็นอันตรายต่อผู้ใช้อาคารได้ (แผนที่ 4.18)

ปัญหาของสภาพอาคารมีความทรุดโทรม ชำรุด ในบริเวณอาคารติดริมคลองบางจาก และปากคลองดาวดึงษ์ มีความเก่าแก่ ขาดการดูแล สภาพแวดล้อม ไม่มีการใช้งานปล่อยทิ้งไว้ ทางเดินเชื่อมจากริมน้ำไปบนบก ขาดการเชื่อมโยง ปล่อยว่าง ส่วนสภาพอาคารด้านในมีการต่อเติม ดัดแปลงอาคาร จัดกลุ่มอาคาร เป็นระเบียบบริเวณข้างโรงเจ เพราะสร้างขึ้นใหม่ ส่วนพื้นที่อาคารเดิมของชุมชน มีการปิดล้อมโดย การกั้นบริเวณบ้านส่วนตัว กำแพง ด้วยสังกะสี หรือรั้วบ้าน ส่วนอาคารไม้ 2 ชั้น และอาคาร ค.ส.ล มีสภาพแข็งแรงดีอยู่ มีการดูแลรักษาสภาพไว้ เช่นบริเวณด้านหลังอาคารริมน้ำ ติดกับโรงเจ (แผนที่ 4.18)

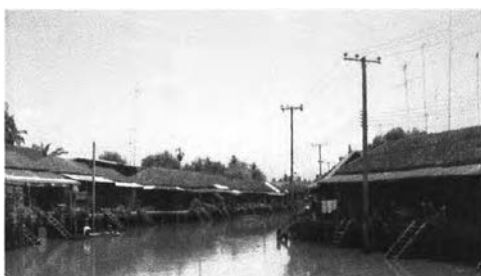
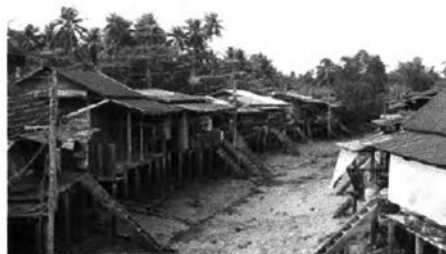
รูปที่ 4-7 แสดงรูปแบบอาคารริมน้ำและสภาพธรรมชาติที่เป็นเอกลักษณ์ ทางกายภาพของชุมชน

มีสภาพอากาศที่เป็นธรรมชาติของสวนนอกบางช้าง ตามคำพูดของชาวไทยในอดีต คือมีต้นมะพร้าวสูงเป็นภูมิทัศน์ ด้านหลังของอาคารเรือนริมน้ำ ทั้ง 2 ฝั่งของคลองอัมพวา ซึ่งมีพืชพันธุ์ ธรรมชาติ ของท้องถิ่นคือต้นมะพร้าว การเพาะปลูกเป็นอาชีพของชุมชน ทำให้เกิดเป็นทัศนียภาพ เฉพาะของพื้นที่ ชุมชนริมน้ำ และมีสภาพคลองที่เกิดจากธรรมชาติ สภาพคลอง ยังคงมีความใสสะอาด ใช้ในการอุปโภค ในวิถีชีวิตชุมชน (ภาพที่ 4-7)

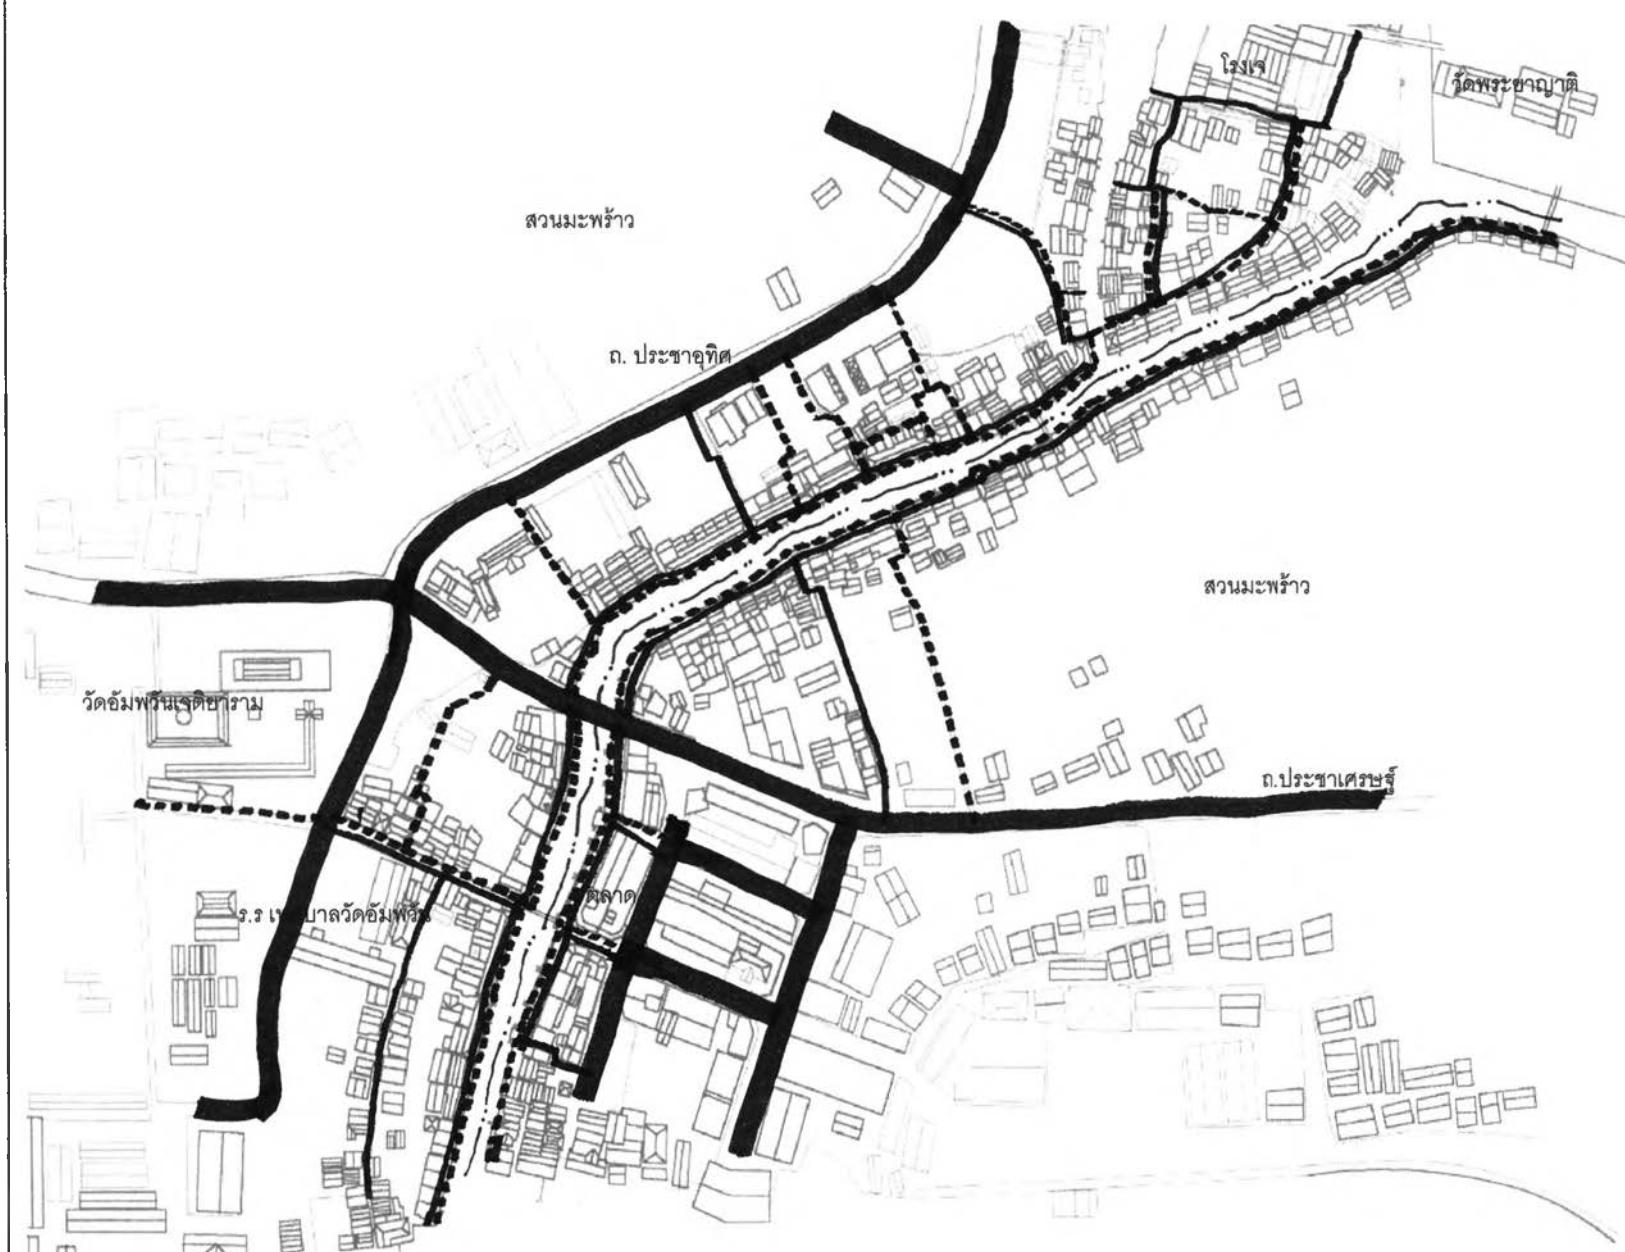
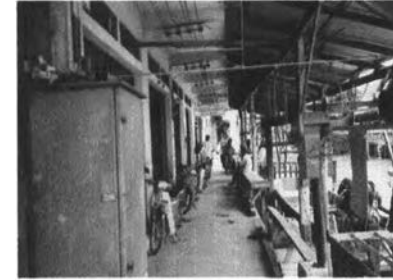
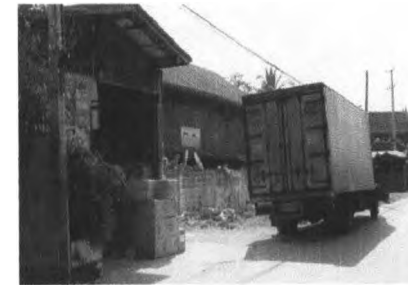
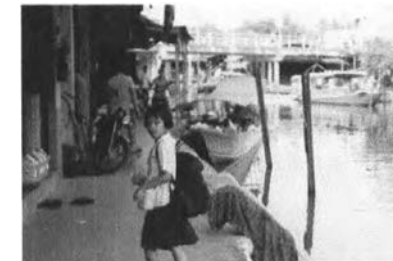
ทางเดินริมน้ำใช้จอดรถมอเตอร์ไซด์
เป็นเส้นทางสัญจรของอาคารริมน้ำ

ทางเดินด้านหลังอาคารเป็นเส้นทางรถ
ส่งของและขับซิคิวด้วยความเร็ว

ทางเดินเท้าเมื่อมีการใช้งานมาก ๆ ในช่วง
เย็นหลังเลิกเรียนจะเกิดอันตรายเมื่อมีรถ
มอเตอร์ไซด์วิ่งบนทางเดินริมน้ำ

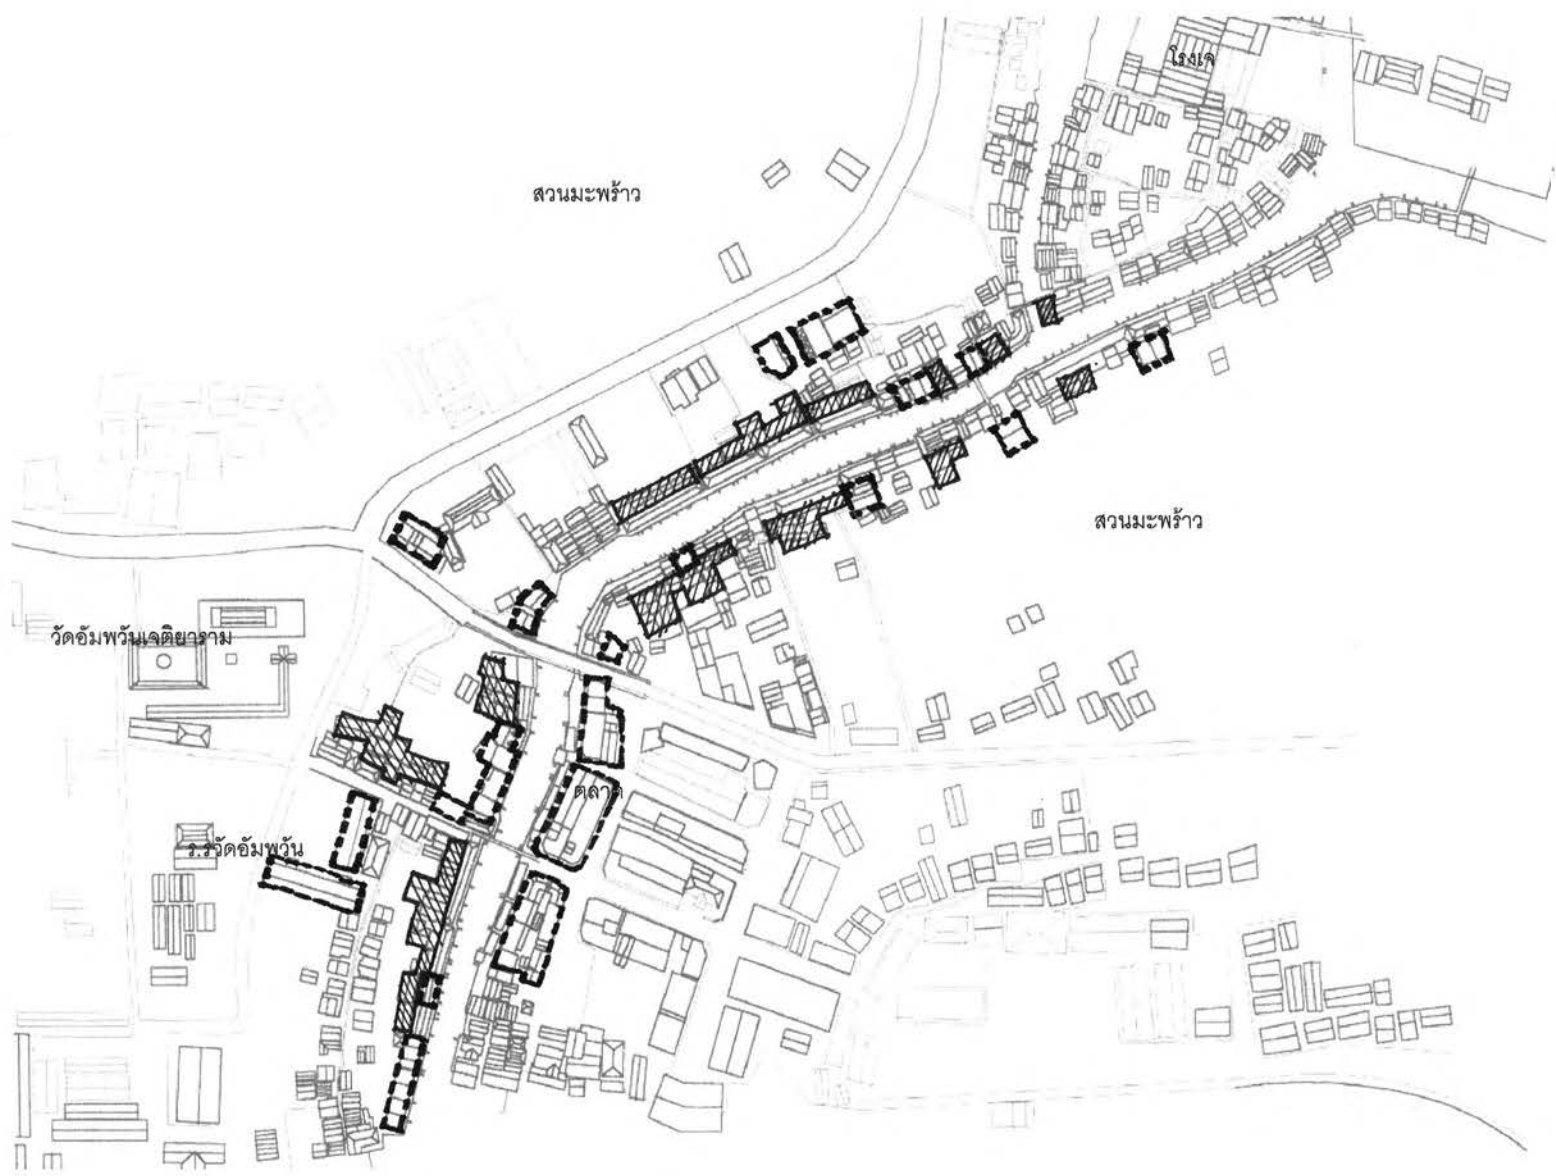
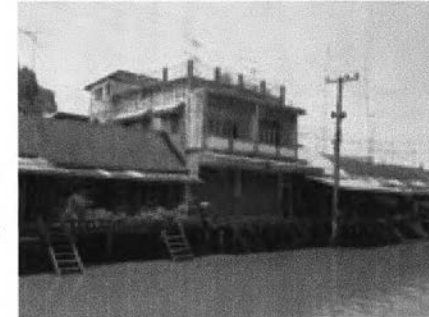
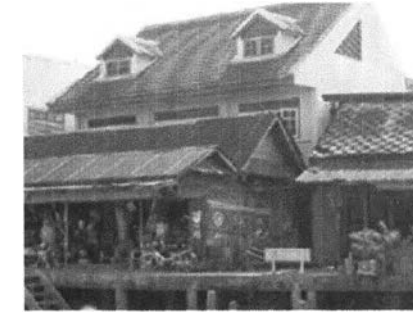
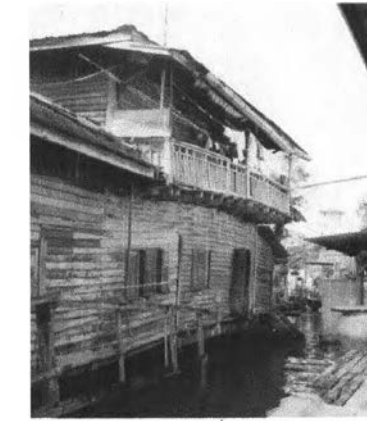
ขาดเอกลักษณ์ไม่กลมกลืนกับสภาพ
แวดล้อม

การต่อ หรือการก่อสร้างขึ้นใหม่ออกไปด้าน
หลังอาคารริมน้ำ

สิ่งก่อสร้างต่อเติมด้านหลัง สภาพทรุดโทรม
