การศึกษาวិธีการบูรณะอาคารโบราณสถาน:
กรณีศึกษาอาคารประวัติศาสตร์สมัยรัตนโกสินทร์

A STUDY OF RESTORATION METHODS FOR HISTORICAL BUILDINGS :
CASE STUDY OF HISTORICAL BUILDINGS IN RATTANAKOSIN PERIOD

A Thesis Submitted in Partial Fulfillment of the Requirements
for the Degree of Master of Engineering Program in Civil Engineering

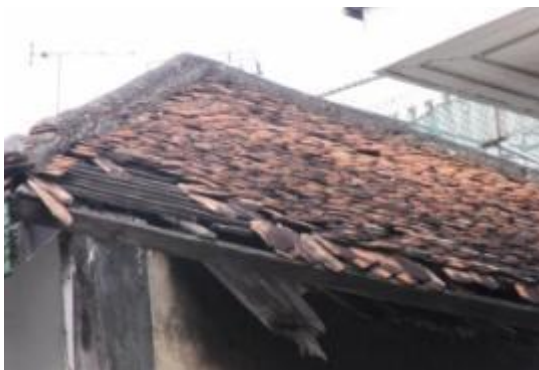
ความเสียหายของโครงหลังคาอาคารโบราณสถาน โครงหลังคาส่วนที่เป็นไม้ ปากก ความเสียหาย โดยมากมีปัญหามาจากแผ่นกระเบื้องมุงหลังคารั่ว ทำให้น้ำฝนไหลเข้ามาด้านในอาคาร ไม้โครงหลังคาได้รับความชื้นจะเกิดการย่อยสลายโดยจุลชีพได้ง่าย ทำให้เนื้อไม้ผุในอัตราที่รวดเร็ว

ภาพที่ 2.12 โครงหลังคาไม้ผุเสียหายอย่างรุนแรงเนื่องจากสาเหตุหลังคารั่ว

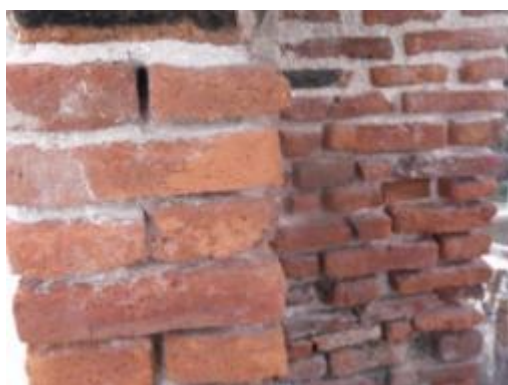
ภาพที่ 2.27 การแสดงลักษณะความเสียหายของปูนสออิฐเสื่อมสภาพ

5) การซ่อมผนังก่ออิฐรับแรงเสียหายจากปูนสอเสื่อมสภาพ สมชาติ จิ่งศิริอารักษ์ (2540) ได้กล่าวถึง การซ่อมบูรณะปูนก่อเสียหายเสื่อมสภาพด้วยการสกัดปูนก่อที่เสื่อมสภาพออกไป สกัดให้ได้ความลึกประมาณ 5 เซนติเมตรจากนั้นผสมปูนก่อโดยใช้ปูนหมักผสมทรายในอัตราส่วน 1: 3 แล้วเติมซีเมนต์ขาวลงไป 10 เปอร์เซ็นต์ของส่วนผสม ถ้าหากใช้ซีเมนต์ขาวมากเกินไปจะทำให้ปูนก่อมีความแข็งแรงกว่าปูนก่อดั้งเดิม ซึ่งจะทำให้สภาพการรับน้ำหนักของกำแพงไม่เท่ากันในส่วนของวัสดุเก่าและวัสดุใหม่ จะก่อให้เกิดความเสียหายต่ออาคารโบราณสถานได้ในภายหลัง

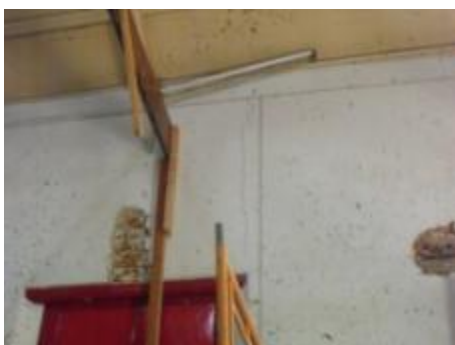
ความเสียหายที่พบ จากการสำรวจอาคารพบว่า ผนังก่ออิฐรับแรงของอาคาร แตกร้าวในตำแหน่งมุมเหนือช่องหน้าต่าง โดยมีรอยร้าวจากฝ้าเพดานลงมาถึงกรอบวงกบหน้าต่างด้านบน และผนังด้านล่างบริเวณช่องหน้าต่างมีรอยแตกร้าวเช่นเดียวกัน รอยแตกร้าวเกิดภายในอาคารหลายตำแหน่ง เสาไม้ภายในอาคารผุเสียหายมากทำการค้ำยันเสาไม้ไว้ชั่วคราว

ภาพที่ 3.21 การแสดงรอยแตกร้าวเหนือช่องหน้าต่าง

ภาพที่ 3.22 การแสดงรอยแตกร้าวเหนือช่องหน้าต่าง

1) ผนังก่ออิฐรับแรงของอาคาร แตกร้าวในตำแหน่งเหนือช่องหน้าต่าง โดยมีรอยแตกจากฝ้าเพดานลงถึงกรอบวงกบหน้าต่างด้านบน ผนังด้านล่างก็มีรอยแตกร้าวเช่นเดียวกัน สันนิษฐานได้ว่าสาเหตุหนึ่งของการแตกร้าวเกิดมาจากการทรุดตัวของฐานรากอาคารที่ไม่เท่ากัน ทั้งอาคาร หรือไม่เหนือช่องหน้าต่างผู้เสียหายเป็นสาเหตุให้ผนังก่ออิฐเหนือช่องหน้าต่างได้รับผลกระทบ

3) วัดมหารณพารามวรวิหารมีความต้องการให้โครงสร้างที่ทำการบูรณะใหม่สามารถรับน้ำหนักจากการใช้งานได้อย่างปลอดภัยมากขึ้น จึงได้ตัดสินใจเสริมฐานรากอาคาร และทำโครงสร้างคอนกรีตเสริมเหล็กทดแทนเสาที่อ่อนล้าที่ผู้เสียหาย ดำเนินงานเสาเข็มเจาะเพื่อเพิ่มความสามารถในการรับน้ำหนักของฐานรากและลดการทรุดตัวของอาคาร

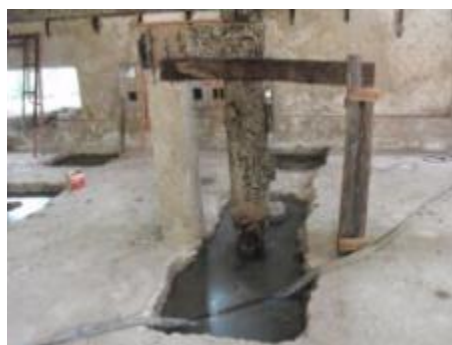
ภาพที่ 3.23 การแสดงโคนเสาไม้ที่ผุเสียหายมากไม่สามารถรับน้ำหนักได้

ภาพที่ 3.24 การแสดงโคนเสาไม้ที่ผุเสียหายมาก

2) เสาของอาคารเดิมเป็นเสาไม้ โคนเสาส่วนมากเสียหายอย่างรุนแรง ไม่อยู่ในสภาพที่มั่นคง ไม่สามารถรับน้ำหนักจากอาคารได้ ทางวัดได้ทำการค้ำยันเสาโครงสร้างไว้ชั่วคราว สาเหตุความเสียหายเกิดจากการย่อยสลายเนื้อไม้จากจุลินทรีย์ต่างๆ ทั้งเชื้อรา แบคทีเรีย เนื่องจากบริเวณโคนเสามีความชื้นที่สูง

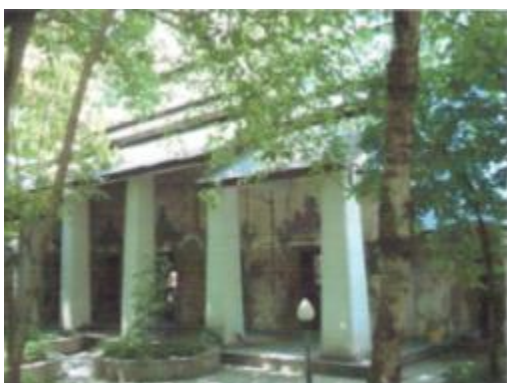
ความเสียหายที่พบ พื้นภายในอาคารอยู่ต่ำกว่าระดับผิวดินภายนอก 0.80 เมตร ภายในอาคารมีความชื้นสูง มีน้ำท่วมขังในหน้าฝนมีการใช้เครื่องสูบน้ำสูบน้ำออกจากตัวอาคาร อาคารมีร่องรอยผิวนูนฉาบแตกร้าวเสียหายมาก (บริษัทพีเนสต์ ซอยล์ เทสติ้ง จำกัด, 2551)

พื้นที่โดยรอบอาคารได้ถมดินเพื่อพัฒนาที่ ทำให้ภายในอาคารมีระดับต่ำกว่าพื้นบริเวณภายนอก ได้มีการขุดสำรวจพบว่าบันไดเก่าของอาคารอยู่ต่ำกว่าระดับดินปัจจุบัน ประมาณ 1.50 เมตร ผนังอาคารเกิดความเสียหายมาก เนื่องจากความชื้นเร่งให้ปูนฉาบเสียหายจากกระบวนการทางเคมีของเกลือในดิน ทำให้สีกร่อน ขาดความแข็งแรง หลุดร่วงออกเป็นผงหรือเปื่อยยุ่ย เนื่องจากขาดแรงยึดเหนี่ยวของแร่ธาตุที่เคยเป็นองค์ประกอบของวัสดุประสาน ผนังอาคารจึงปรากฏให้เห็นความเสียหายของปูนฉาบมาก ด้วยเหตุนี้จึงได้มีการปรับยกอาคารให้สูงขึ้น 2.00 เมตรเพื่อให้ตัวอาคารอยู่ในระดับที่สัมพันธ์กับระดับภายนอกอาคาร

วิธีการบูรณะ ทำการเสริมเสาเข็มเหล็กและยกอาคารให้สูงขึ้น 2.00 เมตร มีขั้นตอนการดำเนินงานแสดงในภาคผนวก ค หัวข้อที่ ค.4

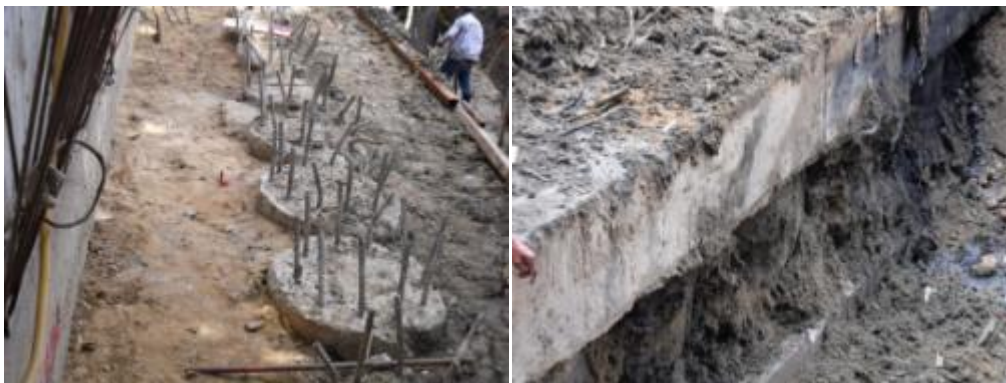
การเลือกใช้ระบบป้องกันดินพัง Bored pile wall เป็นระบบป้องกันดินเพื่อสร้างชั้นใต้ดินลึก ขั้นตอนการขุดดินก็สามารถทำให้ดินใต้ฐานรากอาคารข้างเคียงเกิดการเคลื่อนตัวได้ แม้จะได้ป้องกันดินพังด้วยสารละลายเบนโทไนท์ (Bentonite Slurry) แล้วก็ตาม ซึ่งผู้วิจัยได้สำรวจพบในโครงการอนุรักษ์แห่งหนึ่ง มีการก่อสร้างชั้นใต้ดิน 3 ชั้น ความลึกการขุดดินประมาณ 14 เมตร ระหว่างการดำเนินงานระบบกันดินและชั้นใต้ดินของอาคารดังกล่าว มีผลทำให้อาคารอนุรักษ์ที่อยู่ข้างเคียงเกิดการท่อดตัวมาก ทำให้คานคอนกรีตเสริมเหล็กและผนังก่ออิฐรับแรงแตกร้าวเนื่องจากการท่อดตัวเป็นแนวยาวตามแนวระบบป้องกันดินพัง Bored pile wall

ภาพที่ 3.29 การแสดง Bored pile wall

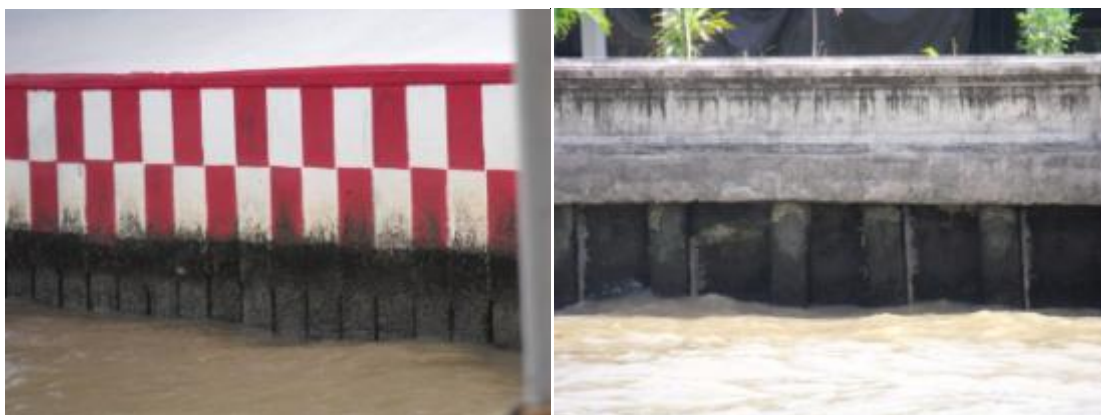
- อาคารอยู่ริมตลิ่งเกิดการพังทลายของดินหรือน้ำกัดเซาะดินริมตลิ่ง อาคารโบราณสถานที่อยู่ริมตลิ่ง มักจะได้รับความเสียหายเนื่องจากการเคลื่อนตัวของดินริมตลิ่งทำให้อาคารแตกร้าว

ภาพที่ 3.32 การแสดงโครงสร้างระบบป้องกันดินริมตลิ่งพัง

วิธีการป้องกันและบูรณะ ดำเนินการแก้ไขที่ต้นเหตุ คือหยุดการเคลื่อนตัวของดินและป้องกันการกัดเซาะของน้ำ โดยทำโครงสร้างป้องกันตลิ่งพัง

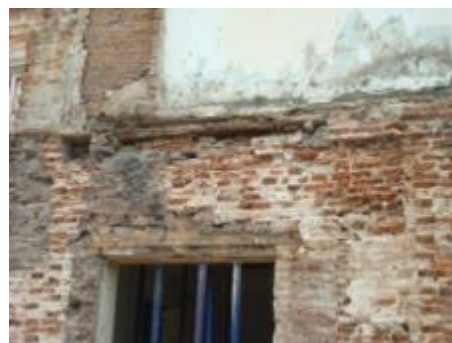
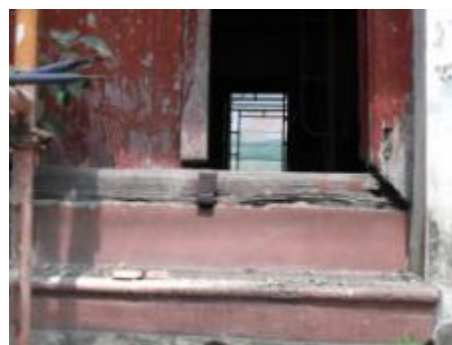
ความเสียหายที่ปรากฏ พบความเสียหายของไม้ผู้ตำแหน่งเสริมรับช่องเปิดของผนังก่ออิฐรับแรง ตำแหน่งผนังอาคารชั้นที่ 1 ไม้เสริมช่องเปิดของผนังก่ออิฐภายในอาคารชั้นที่ 2 พบว่าไม้ยังคงมีสภาพดี สามารถรับน้ำหนักอิฐก่อด้านบนได้ ไม้ผู้ทำให้ผนังก่ออิฐด้านบนเหนือช่องเปิดแตกร้าว ปูนฉาบไม่สามารถเกาะยึดกับไม้ที่ผู้ได้ ทำให้ปูนฉาบหลุดร่วงเสียหาย

ความเสียหายอีกประการที่พบคือ ปลวกกัดกินไม้ทำให้ไม้เสียหายมาก โครงสร้างบางตำแหน่งถูกปลวกกัดกินทั้งหมด

ภาพที่ 4.3 การแสดงคานไม้เหนือช่องเปิดผู้ตำแหน่งผนังชั้นที่ 1

ภาพที่ 4.4 การแสดงคานไม้เหนือช่องเปิดผนังด้านนอกอาคาร

ภาพที่ 4.5 การแสดงคานไม้เหนือช่องเปิดผนังชั้นที่ 1 ภายในอาคาร

ภาพที่ 4.6 การแสดงวงกบไม้หน้าต่างใช้รับบานหน้าต่างและน้ำหนักอิฐผู้

ภาพที่ 4.7 การแสดงลักษณะวงกบไม้รับ
บานหน้าต่างและผนังก่ออิฐด้านบนมีปลวก
กัดกินจนเสียหายทั้งหมด

ภาพที่ 4.8 การแสดงเสาไม้ฝังในผนังก่ออิฐ
รับแรงมุ ผนังชั้นที่ 1

ภาพที่ 4.9 การแสดงเสาไม้ฝังในผนังก่ออิฐ
รับแรงผู้ตำแหน่งผนังชั้นที่ 1

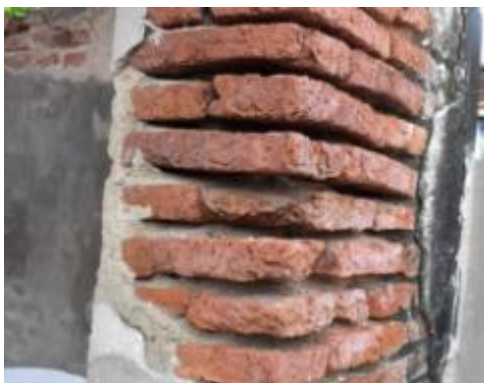
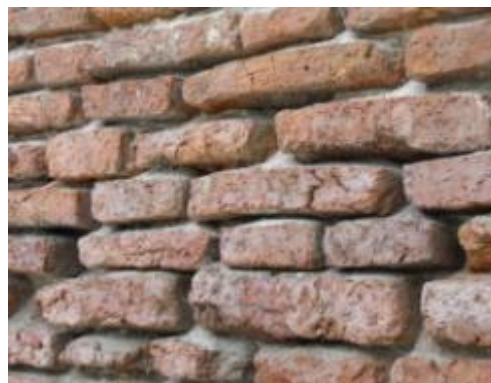
ความเสียหายที่ปรากฏ พบความเสียหายของผนังก่ออิฐรับแรงปูนก่อเสื่อมสภาพหลุดร่วงเป็นผง ขาดแรงยึดเกาะปรากฏความรุนแรงในตำแหน่งสูงจากผิวดินขึ้นไปประมาณ 1.5 เมตร และผนังอาคารส่วนบนปรากฏความเสียหาย ตำแหน่งผนังริมนอกของอาคารที่มีโอกาสสัมผัสกับน้ำฝนและความชื้น

ภาพที่ 4.17 การแสดงความเสียหายของปูนก่อ

ภาพที่ 4.18 การแสดงความเสียหายของปูนก่อ

ภาพที่ 4.19 การแสดงความเสียหายของปูนก่อผนังรับแรงตำแหน่งภายนอกอาคาร

ภาพที่ 4.21 การแสดงความเสียหายของปูนก่อผนังรับแรงตำแหน่งภายนอกอาคาร

ภาพที่ 4.20 การแสดงผนังก่ออิฐเสียหายมากที่ระดับเหนือพื้นดิน 1.50 เมตร

ภาพที่ 4.22 การแสดงความเสียหายของปูนก่อผนังรับแรง

ผนังโครงสร้างอิฐรับแรงเสียหายเนื่องจากปูนก่อเสื่อมสภาพ บูรณะด้วยการซ่อมปูนก่อใหม่ พบความเสียหายและดำเนินการบูรณะในโครงการบูรณะพระระเบียงพระมหาเจดีย์ 4 รัชกาลและพระวิหารชาวัดพระเชตุพนวิมลมังคลารามราชวรมหาวิหาร โครงการบูรณะอุโบสถพระวิหารและการเปรียญวัดราชนัลดารามวรวิหาร โครงการบูรณะหอพระไตรปิฎก วัดเทพธิดารามวรวิหาร โครงการบูรณะตึกแถวหน้าพระลาน โครงการบูรณะมณฑปพระพุทธบาทจำลอง วัดอมรินทรารามราชวรวิหาร และโครงการบูรณะซ่อมประตูเข้าพระบรมมหาราชวัง

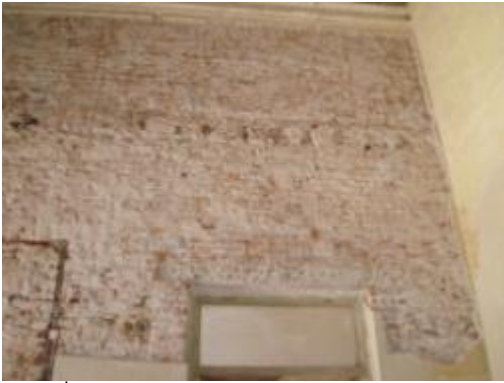
ความเสียหายของผนังก่ออิฐ พบความเสียหายของผนังก่ออิฐรับแรงปูนก่อเริ่มเสื่อมสภาพบางส่วน อิฐเดิมเสียหายแต่กร่อนประปรายเล็กน้อย สภาพโดยรวมยังมีลักษณะที่มั่นคงแข็งแรง

ภาพที่ 4.24 การแสดงผนังก่ออิฐเสียหายเล็กน้อยพอรับสภาพได้

ภาพที่ 4.25 การแสดงผนังก่ออิฐเสียหายแต่ยังคงมีสภาพที่แข็งแรง

ภาพที่ 4.26 การแสดงผนังก่ออิฐเสียหายเล็กน้อย ยังมีสภาพที่แข็งแรง

ภาพที่ 4.28 การแสดงผนังก่ออิฐเสียหาย พอรับสภาพได้

ภาพที่ 4.27 การแสดงผนังก่ออิฐเสียหายเล็กน้อย ผิวหน้ากร่อน

ผนังโครงสร้างก่ออิฐรับแรงเสียหายหลากหลายลักษณะ ความรุนแรงของความเสียหายเล็กน้อย อยู่ในสภาพที่พอรับได้ ซ่อมบูรณะเฉพาะผิวฉาบกำพวง พบความเสียหายและดำเนินการบูรณะในโครงการบูรณะและก่อสร้างพระราชวังสราญรมย์ โครงการบูรณะศาลาการเปรียญวัดมเหยงคณ์พารามวรวิหาร โครงการบูรณะอุโบสถพระวิหารและการเปรียญวัดราชนันทารามวรวิหาร และโครงการบูรณะมณฑปพระพุทธบาทจำลอง วัดอมรินทรารามราชวรวิหาร

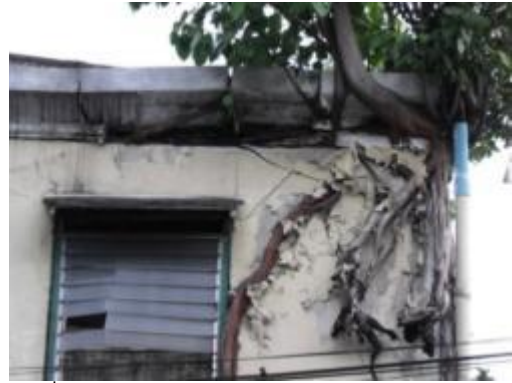
ความเสียหายของผนังก่ออิฐ พบความเสียหาย รากไม้ใหญ่ชอนไชผนังอิฐแตกเสียหาย มีวัชพืชเกาะเจริญเติบโตบนผนังก่ออิฐ ปูนก่อ ปูนฉาบเสียหายจากการชอนไชของรากพืชขนาดเล็กเข้าไปในเนื้ออิฐและร่องปูนก่อ บริเวณที่รากไม้ชอนไชมีลักษณะเปื่อยยุ่ย ขาดการเชื่อมยึดของเนื้อวัสดุ ความรุนแรงที่พบมีทั้งมากและเล็กน้อย

ภาพที่ 4.32 การแสดงผนังก่ออิฐแตกเสียหาย มากเนื่องจากการชอนไชของรากพืช

วิเคราะห์สาเหตุความเสียหาย ความเสียหายที่เกิดขึ้นมีสาเหตุที่กระทำร่วมกันหลายสาเหตุ ต้นตอของสาเหตุเกิดเนื่องจากความชื้นจากน้ำใต้ดินและน้ำฝน ทำให้พืชเจริญเติบโตและเกิดปฏิกิริยาทางเคมีของเกลือกับสารเชื่อมยึดเหนี่ยวของปูน รากของต้นไม้ชอนไชเข้าไปในผนังจะหลังสารย่อยสลายอิฐ ปูน โดยเฉพาะพืชชั้นต่ำที่สามารถเจริญเติบโตบนหินได้จึงสามารถเจริญเติบโตบนอิฐได้ดี พบว่าพืชและเชื้อราเจริญเติบโตบนผนังก่ออิฐได้ดีในตำแหน่งที่ความชื้นสูง คือตำแหน่งฐานอาคารที่ติดกับผิวดิน และผนังภายนอกอาคารที่ได้รับความชื้นจากน้ำฝน

วิธีบูรณะ วิธีการบูรณะผนังโครงสร้างก่ออิฐรับแรงแตก ปูนก่อเสื่อมสภาพเนื่องจากพืช วัชพืช เชื้อราและแบคทีเรีย บูรณะด้วยวิธีการตัดถอนต้นไม้ออกไป แล้วเปลี่ยนอิฐส่วนที่เสียหาย และบูรณะปูนก่ออิฐที่เสียหาย มีรายละเอียดการดำเนินงานในภาคผนวก ง หัวข้อที่ ง.9

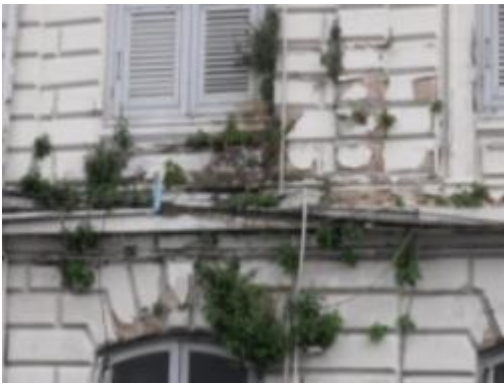
ภาพที่ 4.30 การแสดงผนังก่ออิฐเสียหาย เนื่องจากวัชพืช เสื่อมสภาพเนื่องจากเกลือ ในดินและการชะล้างของฝนกรด

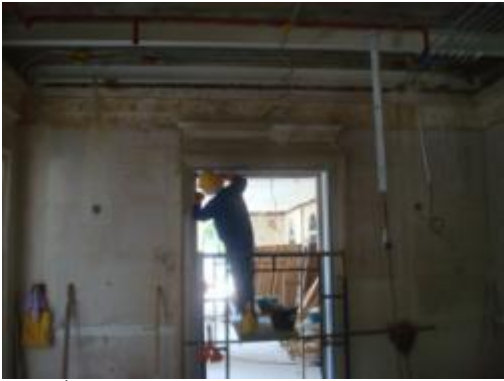
ความเสียหายที่ปรากฏ ได้พบว่าผนังอาคารเกิดความเสียหายลักษณะผิวหน้าแตก ล่อนเสียหายเล็กน้อย มีรอยแตกร้าวแต่ยังคงมีสภาพติดแน่นกับผนังก่ออิฐ รอยต่อจากการฉาบปูนซ่อมแซมในอดีตมีรอยร้าวเล็กน้อยตามแนวรอยต่อผิวฉาบ ผิวหน้าปูนบางส่วนหลุดร่วงออกไป ผิวปูนฉาบเดิมยังมีลักษณะที่แข็งแกร่ง ผงสีผสมปูนที่ฉาบทับหน้าไว้หลุดร่วงบางส่วนเล็กน้อย มีสีเดิมติดตามผิวผนังมีทั้งส่วนยึดติดแน่นกับผนังและส่วนที่ผุกร่อน ผิวฉาบปูนบางส่วนมีรอยแตกร้าวลายงาแต่ยังคงยึดแน่นกับผนัง

ภาพที่ 4.35 การแสดงลักษณะความเสียหาย
ของผนังฉาบปูนผิวหน้าสีกร่อนเล็กน้อย

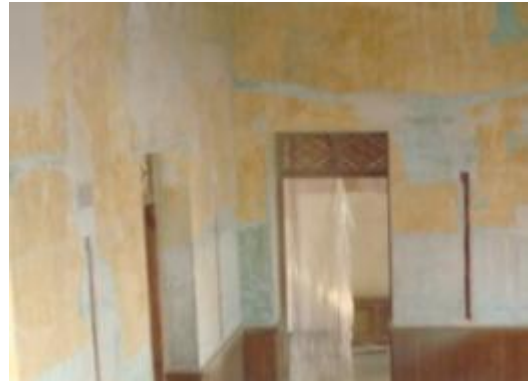
ภาพที่ 4.38 การแสดงลักษณะความเสียหาย
ของผนังฉาบปูนมีรอยร้าวเล็กน้อย มีชั้นสี
เดิมที่ได้ทาทับไว้ติดแน่นไม่ลอกpong

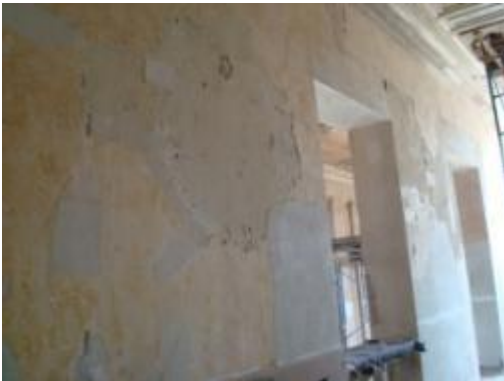
ภาพที่ 4.36 การแสดงผนังฉาบปูนผิวหน้า
ล่อนสีกร่อนเล็กน้อยและมีรอยร้าวเล็กน้อย

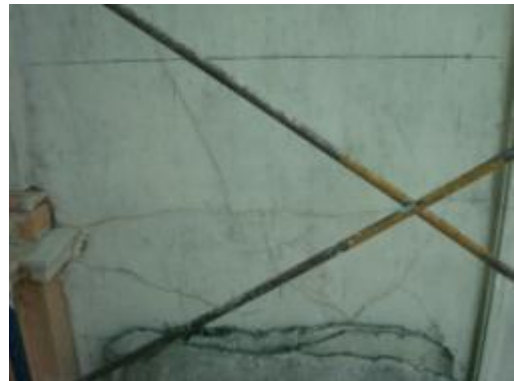
ภาพที่ 4.39 การแสดงลักษณะความ
เสียหายของผนังฉาบปูนมีรอยร้าวเล็กน้อย

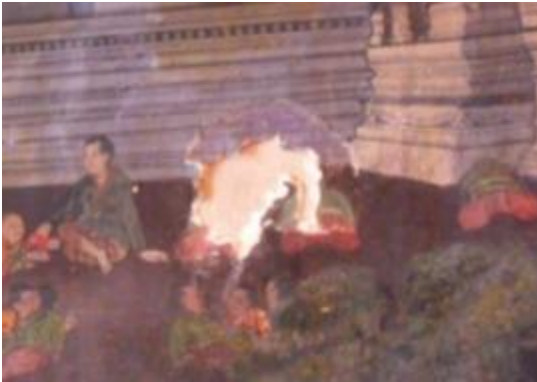
ภาพที่ 4.41 การแสดงผนังปูนเสื่อมสภาพ ตำแหน่งที่มีภาพจิตรกรรมฝาผนัง

ผนังที่มีภาพจิตรกรรมจะต้องเสนอเรื่องให้กรมศิลปากรเป็นผู้วินิจฉัยแนวทางการบูรณะที่ชัดเจน ก่อนดำเนินการซ่อมบูรณะผนังฉาบปูน

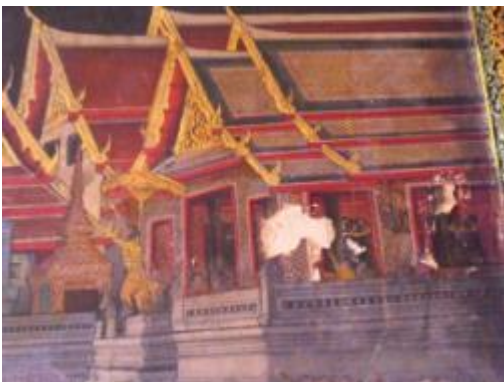
ภาพที่ 4.42 การแสดงผนังปูนเสื่อมสภาพเสียหายตำแหน่งที่มีภาพจิตรกรรมฝาผนัง

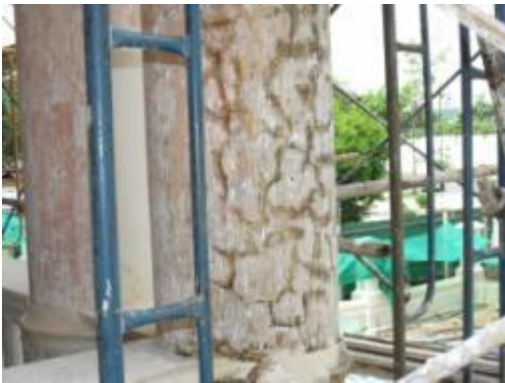
ความเสียหายที่ปรากฏ ได้พบว่าผนังอาคารเกิดความเสียหาย มีพืชขนาดเล็ก ตะไคร้ มอส เชื้อราสีเทาและสีดํา เจริญเติบโตบนผนังฉาบปูน ส่วนใหญ่ปรากฏในบริเวณผนังภายนอกอาคารโดยเฉพาะบริเวณที่มีความชื้นสูง เมื่อทำการขัดล้างผิวหน้าปูนฉาบผนังพบว่าผิวหน้าปูนผุกร่อน และมีรากของพืชเล็กชอนไชเข้าไปด้านในผนังปูนฉาบ

ภาพที่ 4.48 การแสดงตะไคร่น้ำบนผิวปูน
ฉาบตามแนวร่องที่แตกกร้าวของผนังฉาบปูน
ภายนอกอาคาร

ผนังฉาบปูนมีเชื้อราและพืชขนาดเล็กเจริญเติบโตบนผิวหน้าปูนฉาบ ผนังสกปรกมีคราบสีดําและสีเทาจากเชื้อรา บำรุงด้วยการพ่นน้ำยาฆ่าเชื้อรา ขัดล้างและฉาบซ่อมแต่งผิวหน้าปูน ด้วยส่วนผสมปูนหมัก พบความเสียหายและดำเนินการบูรณะในโครงการบูรณะและก่อสร้าง พระราชวังสราญรมย์ โครงการบูรณะศาลาการเปรียญวัดมหรณพารามวรวิหาร โครงการบูรณะอุโบสถพระวิหารและการเปรียญวัดราชนั้ดดารามวรวิหาร โครงการบูรณะหอพระไตรปิฎก วัดเทพธิดารามวรวิหาร โครงการบูรณะตึกแถวหน้าพระลาน โครงการบูรณะมณฑปพระพุทธบาทจำลอง วัดอมรินทรารามราชวรวิหาร โครงการบูรณะตำหนักวังเทวะเวสม์ โครงการบูรณปฏิสังขรณ์ตำหนักล่าง วัดบวรนิเวศวิหาร โครงการบูรณปฏิสังขรณ์ตำหนักซ้าย วัดบวรนิเวศวิหาร และโครงการอนุรักษ์และพัฒนาอาคารกระทรวงพาณิชย์(เดิม)

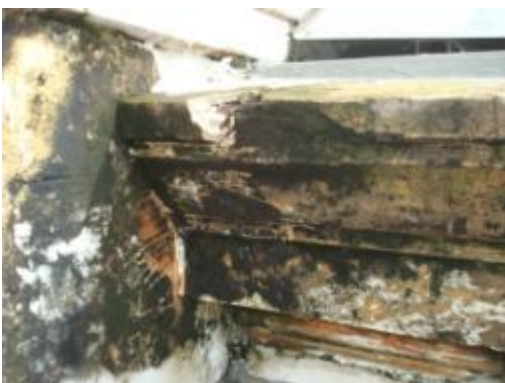
ภาพที่ 4.49 การแสดงตะไคร่น้ำบนผนังปูน
ฉาบพบในบริเวณที่มีความชื้นสูง

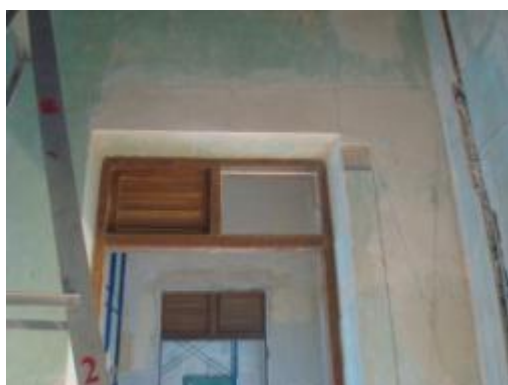
ความเสียหายที่ปรากฏได้พบว่าผนังอาคารเกิดความเสียหายผิวหน้าแตกร้าวและล่อน เมื่อใช้ไม้เคาะผนังมีเสียงไม่แน่นทึบ มีเสียงแตกต่างจากบริเวณที่ผิวปูนฉาบมีสภาพสมบูรณ์ บริเวณที่ฉาบปูนแตกแต่งผิวไม้ ปูนฉาบหลุดร่วงออกจากไม้ที่ฉาบทับไว้

ภาพที่ 4.53 การแสดงการกำหนดตำแหน่งปูนฉาบที่เสียหายแตกร้าวและล่อนเพื่อสกัดแล้วฉาบใหม่

ผนังฉาบปูนแตกและล่อน ปูนฉาบไม่ยึดเกาะกับอิฐก่อภายในผนัง มีหลายสาเหตุที่เป็นไปได้คือ เนื่องจากการเสื่อมสภาพปูนฉาบ ส่วนผสมปูนฉาบไม่เหมาะสม กรรมวิธีการฉาบไม่เหมาะสม การฉาบปูนทับผิวไม้ทำให้ปูนไม่ยึดเหนี่ยวกับไม้จึงแตกหลุดร่วง บูรณะด้วยการสกัดผิวผนังเดิมออกไปแล้วฉาบปูนใหม่ส่วนผสมปูนหนัก พบความเสียหายและดำเนินการบูรณะในโครงการดังนี้ โครงการบูรณะอาคารวิภาคภูวดลของกรมแผนที่ทหาร โครงการบูรณะและก่อสร้างพระราชวังสราญรมย์ โครงการบูรณะศาลาการเปรียญวัดมหรณพารามวรวิหาร โครงการบูรณะวิหารหลวงวัดราชประดิษฐ์สถิตมหาสีมารามราชวรวิหาร โครงการบูรณะพระระเบียงพระมหาเจดีย์ 4 รัชกาลและพระวิหารขาววัดพระเชตุพนวิมลมังคลารามราชวรมหาวิหาร โครงการบูรณะอุโบสถพระวิหารและการเปรียญวัดราชนันทดารามวรวิหาร โครงการบูรณะหอพระไตรปิฎก วัดเทพธิดารามวรวิหาร โครงการบูรณะตึกแถวหน้าพระลาน โครงการบูรณะมณฑปพระพุทธบาทจำลอง วัดอมรินทรารามราชวรวิหาร โครงการบูรณะซ่อมประตูเข้าพระบรมมหาราชวัง โครงการบูรณะตึกหน้าวังเทเวศร์ โครงการบูรณปฏิสังขรณ์ตำหนักกลางวัดบวรนิเวศวิหาร โครงการบูรณปฏิสังขรณ์ตำหนักซ้าย วัดบวรนิเวศวิหาร และโครงการอนุรักษ์และพัฒนาอาคารกระทรวงพาณิชย์(เดิม)

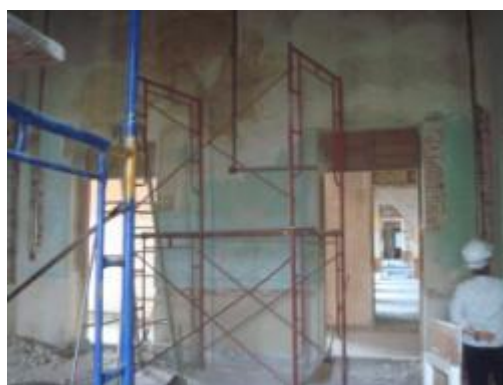
ภาพที่ 4.54 การแสดงตำแหน่งปูนฉาบที่เสียหาย แตกร้าวและล่อนดำเนินการสกัดแล้วฉาบปูนใหม่

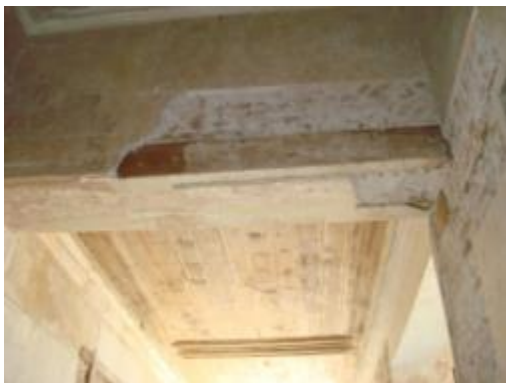
ภาพที่ 4.55 การแสดงปูนฉาบทับบนท่อนไม้
ปูนฉาบหลุดร่วง

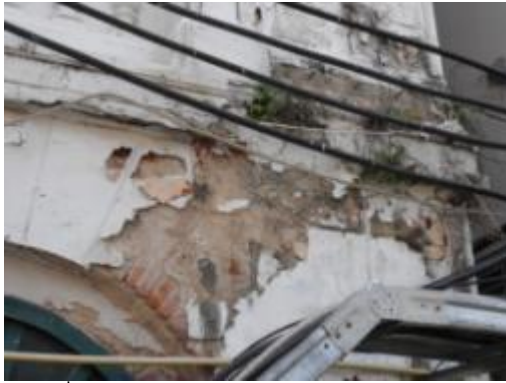
ความเสียหายที่ปรากฏ จากการสำรวจและศึกษาได้พบว่าผนังอาคารเกิดความเสียหายหลายแบบและมีความเสียหายที่รุนแรงคือ ผนังเสื่อมสภาพผิวปูนฉาบผุกร่อนเปื่อยยุ่ย แตกร้าวเนื่องจากรากไม้ชอนไช ผนังสกปรกและผุกร่อนมีคราบเชื้อราสีดําและสีขาว ผนังฉาบปูนผิวปูนฉาบหลุดร่วงเหลือเฉพาะอิฐก่อ พบความเสียหายที่รุนแรงในผนังที่มีความชื้นสูงคือ ผนังปูนฉาบภายนอกอาคารและผนังปูนฉาบชั้นล่างของอาคารที่มีความชื้นสูง

ภาพที่ 4.56 การแสดงผิวปูนฉาบผุกร่อน และมีพืชเจริญเติบโต

ผนังเสื่อมสภาพ แตกร้าว ผิวปูนฉาบก่อนเปื่อยยุ่ย ผนังสกปรกมีคราบสีดําและสีขาว ความเสียหายเกิดจากหลายสาเหตุ คือ พืช วัชพืช พืชชั้นต่ำ เชื้อราและแบคทีเรียเจริญเติบโตบนผนัง ความเสียหายเกิดจากเกลือในดิน เกลือในเนื้อวัสดุที่ใช้ก่อสร้างและฝนกรด บูรณะด้วยการสกัดผิวผนังออกไปแล้วฉาบปูนใหม่ส่วนผสมปูนหนัก พบความเสียหายและดำเนินการบูรณะในโครงการดังนี้ โครงการบูรณะอาคารวิภาควัดลของกรมแผนที่ทหาร โครงการบูรณะศาลาการเปรียญวัดมหรธรรพารามวรวิหาร โครงการบูรณะวิหารหลวงวัดราชประดิษฐ์สถิตมหาสีมารามราชวรวิหาร โครงการบูรณะพระระเบียงพระมหาเจดีย์ 4 รัชกาลและพระวิหารชาววัดพระเชตุพนวิมลมังคลารามราชวรมหาวิหาร โครงการบูรณะพระวิหารน้อย วัดมหาธาตุยุวราชรังสฤษฎิ์ราชวรมหาวิหาร โครงการบูรณะอุโบสถพระวิหารและการเปรียญวัดราชนัลดารามวรวิหาร โครงการบูรณะหอพระไตรปิฎก วัดเทพธิดารามวรวิหาร โครงการบูรณะตึกแถวหน้าพระลาน โครงการบูรณะมณฑปพระพุทธบาทจำลอง วัดอมรินทรารามราชวรวิหาร โครงการบูรณะซ่อมประตูเข้าพระบรมมหาราชวัง โครงการบูรณะพระระเบียงวัดพระศรีรัตนศาสดาราม โครงการบูรณะตำหนักวังเทวะเวสม์ โครงการบูรณปฏิสังขรณ์ตำหนักกลาง วัดบวรนิเวศวิหาร โครงการบูรณปฏิสังขรณ์ตำหนักซ้าย วัดบวรนิเวศวิหาร และโครงการอนุรักษ์และพัฒนาอาคารกระทรวงพาณิชย์(เดิม)

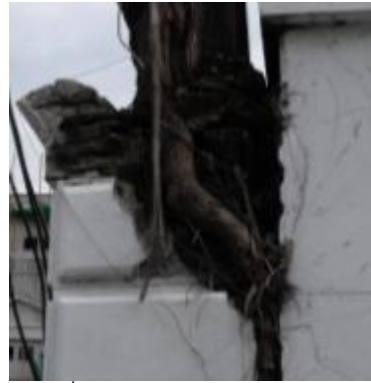
ภาพที่ 4.59 การแสดงไม้ยืนต้นเจริญเติบโตบนผนังชอนไชรากทำลายผนังจนแตกเสียหาย

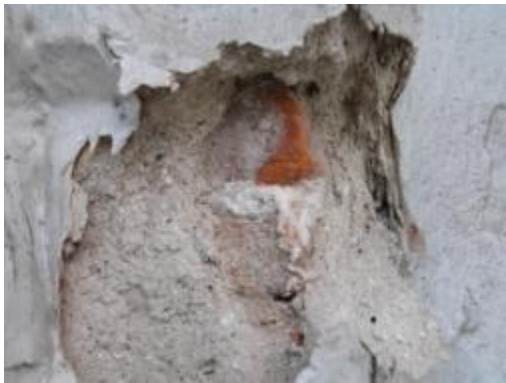
ภาพที่ 4.57 การแสดงผิวปูนฉาบผุกร่อน

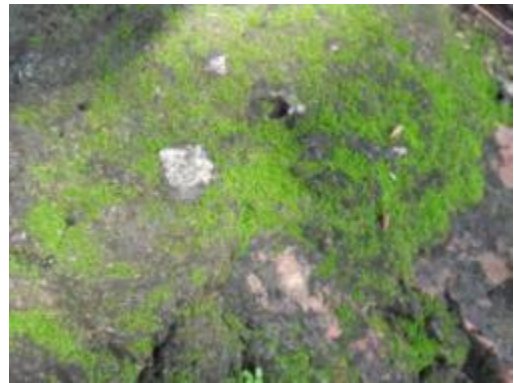
ภาพที่ 4.60 การแสดงผิวปูนฉาบผุกร่อน และมีพืชชั้นต่ำเจริญเติบโต

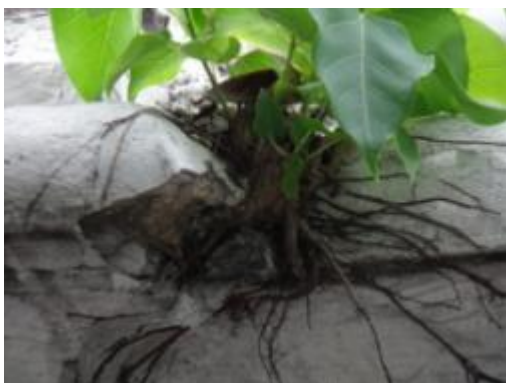
ภาพที่ 4.58 การแสดงไม้ยืนต้นเจริญเติบโตบนผนังและทำลายผนังทำให้ปูนฉาบแตกเสียหาย

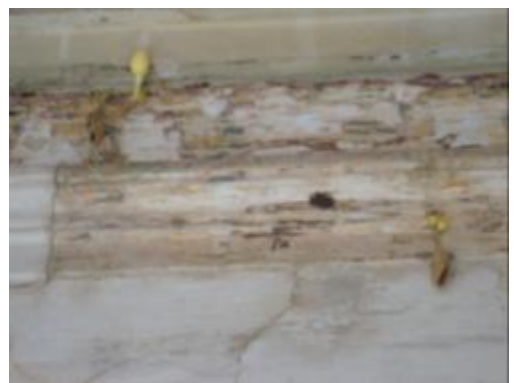
ภาพที่ 4.61 การแสดงผนังผุกร่อนและมีเห็ดราเจริญเติบโตบนผนัง

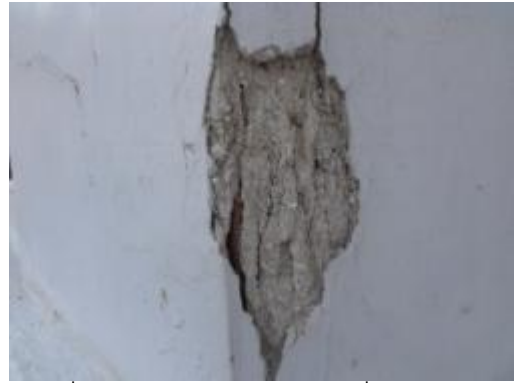
ภาพที่ 4.65 การแสดงปูนฉาบเสื่อมสภาพผุกร่อน

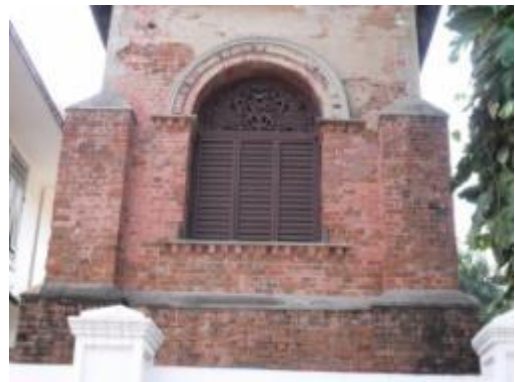
ภาพที่ 4.66 การแสดงปูนฉาบเสื่อมสภาพผุกร่อนเกือบทั้งหมด ปรากฏให้เห็นผิวอิฐก่อภายใน

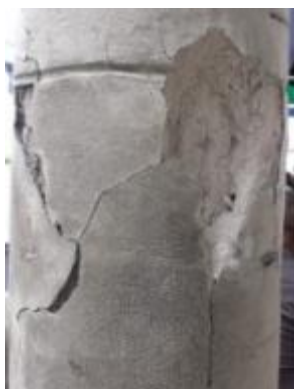
ภาพที่ 4.64 การแสดงปูนฉาบเสื่อมสภาพผุกร่อน

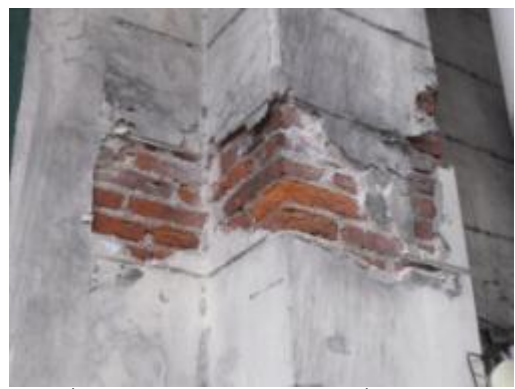
ภาพที่ 4.67 การแสดงปูนฉาบเสื่อมสภาพผุกร่อน

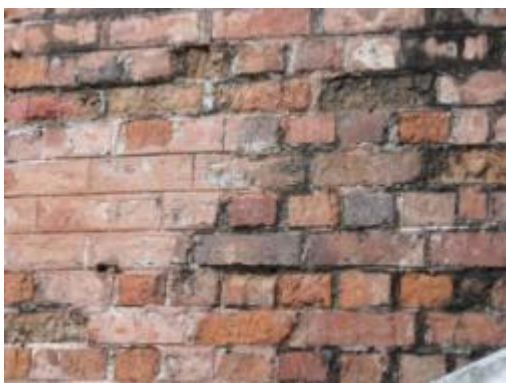
1) ผนังปูนผุกร่อนเสื่อมสภาพเนื่องจากเกลือในดินละลายน้ำ ถูกแรงดึงขึ้นบนผนังแล้วน้ำระเหยเกลือตกผลึกที่ผิวหน้าผนัง ดันให้ผิววัสดุด้านหน้าผนังแตกหลุดร่วง น้ำฝนที่เป็นกรดจากก๊าซในอากาศโดยเฉพาะก๊าซซัลเฟอร์ไดออกไซด์ SO_2 เมื่อทำปฏิกิริยากับออกซิเจน ได้ก๊าซซัลเฟอร์ไตรออกไซด์ SO_3 เมื่อละลายกับน้ำจะได้สารละลายกรดซัลฟิวริก H_2SO_4 ซึ่งสามารถทำปฏิกิริยาทางเคมีกับปูนฉาบ (แคลเซียมคาร์บอเนต CaCO_3) ทำให้เปลี่ยนสภาพเป็นสารชนิดใหม่คือ แคลเซียมซัลเฟต, ก๊าซคาร์บอนไดออกไซด์และน้ำซึ่งทำให้สูญเสียการยึดเหนี่ยวของมวลสารในเนื้อปูนฉาบ(ปิติวัฒน์ วัฒนชัย, 2552)

ภาพที่ 4.69 การแสดงความเสียหายของผนังปูนฉาบเนื่องจากสาเหตุของเกลือตกผลึกที่ผิวหน้าและฝนกรดกัดกร่อน

วิธีการบูรณะ บูรณะด้วยการสกัดผิวผนังเดิมออก แล้วฉาบปูนใหม่ใช้ส่วนผสมปูนหมัก มีรายละเอียดขั้นตอนการดำเนินงานแสดงในภาคผนวก ง หัวข้อที่ ง.13

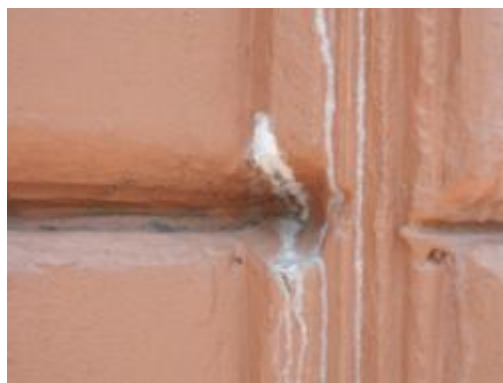
2) ผนังเสื่อมสภาพร่วนซุยขาดแรงยึดเกาะ เนื่องจากน้ำฝนที่เป็นกรด สามารถละลายสารยึดเหนี่ยวภายในเนื้อปูนออกมาจากผนังได้ ทำให้เกิดการสูญเสียแรงยึดเหนี่ยวมวลรวมในเนื้อวัสดุปูนฉาบ

ภาพที่ 4.70 การแสดงน้ำฝนละลายสารยึดเหนี่ยว(แคลเซียมคาร์บอเนต CaCO_3) ของเนื้อปูนฉาบไหลออกมาด้านนอกผนัง

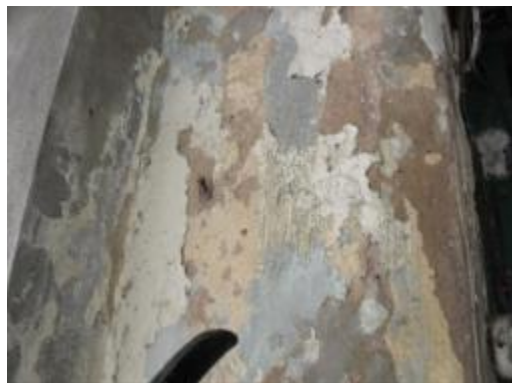
ข้อเสนอแนะ การฉาบปูนซ่อมโบราณสถานเดิมซึ่งปูนฉาบเป็นส่วนผสมปูนหมัก จะต้องทำการซ่อมด้วยปูนฉาบส่วนผสมปูนหมัก หากทำการซ่อมแซมด้วยปูนฉาบส่วนผสมของปูนซีเมนต์ จะทำให้เกิดความเสียหายต่อปูนฉาบเดิมบริเวณข้างเคียง เนื่องจากปูนซีเมนต์มีเกลือผสมในเนื้อวัสดุหลายชนิดและมีความทึบแน่น ความชื้นภายในกำแพงระบายออกได้เล็กน้อยทำให้ความชื้นถูกดึงขึ้นไปด้านบนกำแพง และนำพาเกลือขึ้นไปด้วยทำให้ผนังฉาบปูนด้านบนเกิดความเสียหายเนื่องจากปฏิกิริยาทางเคมีของเกลือและปูน

ภาพที่ 4.72 การแสดงความเสียหายของผนัง เนื่องจากเกลือในดินถูกดึงขึ้นสู่ผนังและเกลือของส่วนผสมของปูนซีเมนต์ทำปฏิกิริยาทางเคมีและตกผลึกที่ผิวหน้าผนัง

- การใช้แผ่นกันความชื้นไม่ให้ความชื้นจากใต้ดินขึ้นสู่บนผนังได้ ปัญหาสารละลายเกลือจากใต้ดินที่จะทำปฏิกิริยากับปูนและการตกผลึกของเกลือที่ผิวหน้าผนังจึงหมดไป หรือการลดความชื้นด้วยวิธีการอื่นๆ ก็ช่วยรักษาให้ผนังอาคารมีอายุใช้งานที่นานมากขึ้น

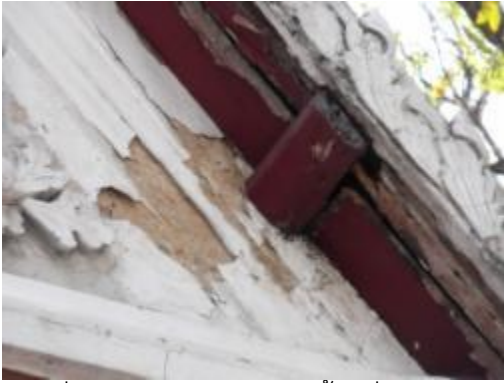
ภาพที่ 4.73 การแสดงปูนปั้นเสื่อมสภาพผู้
กร่อนตำแหน่งหน้าบ้านของหลังคาอาคาร
โบราณสถาน

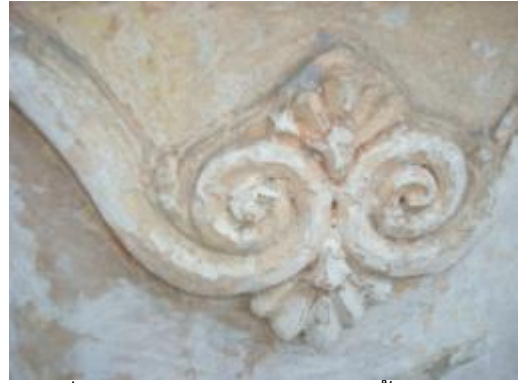
ภาพที่ 4.75 การแสดงผิวหน้าปูนปั้นสี
กร่อน ตำแหน่งผนังด้านนอกอาคาร
โบราณสถาน

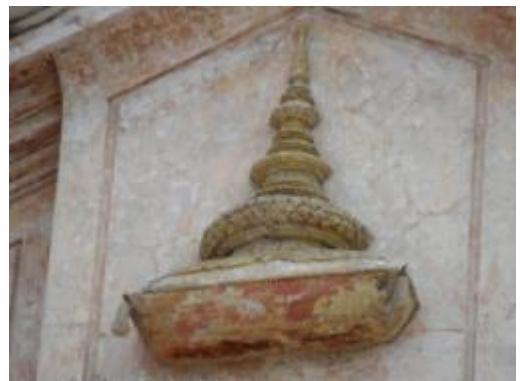
ภาพที่ 4.76 การแสดงปูนปั้นตกแต่งมุม
หมอนด้านหนึ่งหลุดหายไป ผิวหน้าปูนปั้น
กร่อน ตำแหน่งมุขด้านหน้าอาคารของ
โบราณสถาน

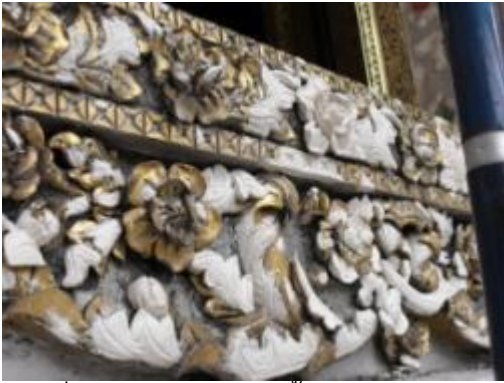
ภาพที่ 4.77 การแสดงปูนปั้นเสียหายเฉพาะส่วน ดำเนินการปั้นปูนทดแทนส่วนที่เสียหาย

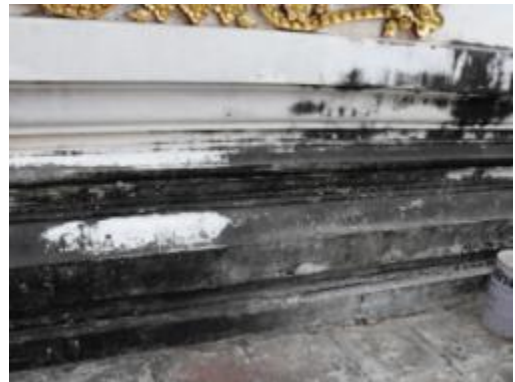
ภาพที่ 4.81 การแสดงเชื้อราดำเจริญเติบโตบนผิวปูนปั้นฐานพระอุโบสถ

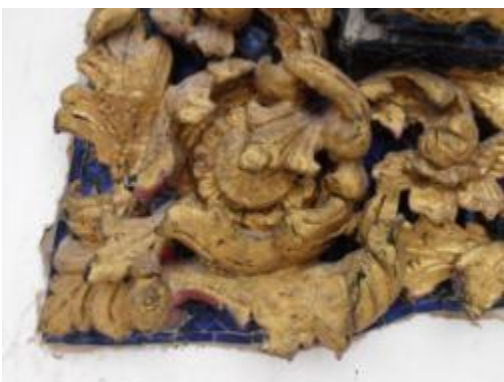
ภาพที่ 4.79 การแสดงปูนปั้นเดิมรอบซุ้มหน้าต่างมีรอยร้าวเล็กน้อยบางส่วน

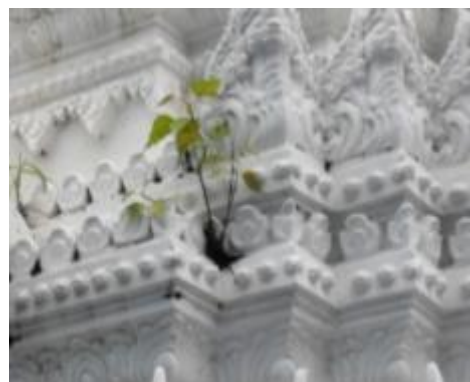
ภาพที่ 4.82 การแสดงต้นไม้ซอกนั้ชราบนปูนปั้น

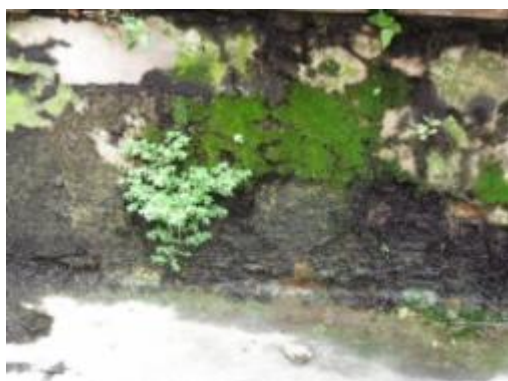
ภาพที่ 4.83 การแสดงพืชเจริญเติบโตบนปูนปั้นจนไรกรากทำลายเนื้อปูนปั้น

ปูนปั้นเสียหายมาก มีสภาพผุกร่อนเปื่อยยุ่ย มีสาเหตุเนื่องจากเกลือในดินและฝนกรด การทำลายของพืชที่เจริญเติบโตบนปูนปั้น ทำการบูรณะด้วยการปั้นใหม่ในที่และหล่อสำเร็จแล้วติดตั้ง วิธีการนี้ใช้กับอาคารที่สร้างขึ้นใหม่ตามรูปแบบสถาปัตยกรรมเดิมด้วย พบความเสียหายและดำเนินการบูรณะในโครงการดังนี้ โครงการบูรณะและก่อสร้างพระราชวังสราญรมย์ โครงการบูรณะศาลาการเปรียญวัดมหรณพารามวรวิหาร โครงการบูรณะวิหารหลวงวัดราชประดิษฐ์สถิตมหาสีมารามราชวรวิหาร โครงการบูรณะอุโบสถพระวิหารและการเปรียญวัดราชนั้ดคารามวรวิหาร โครงการบูรณะหอพระไตรปิฎก วัดเทพธิดารามวรวิหาร โครงการบูรณะมณฑปพระพุทธบาทจำลอง วัดอมรินทรารามราชวรวิหาร โครงการบูรณะซ่อมประตูเข้าพระบรมมหาราชวัง และโครงการบูรณะพระระเบียงวัดพระศรีรัตนศาสดาราม

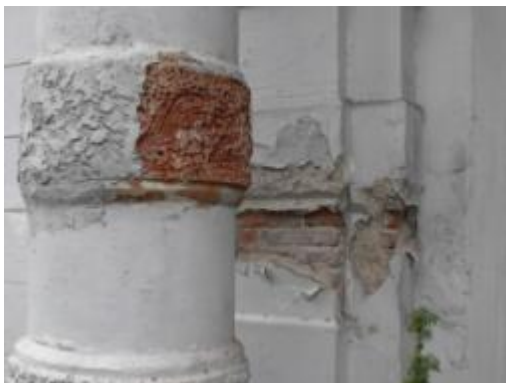
ภาพที่ 4.85 การแสดงการเสื่อมสภาพของ
ปูนปั้นเนื่องจากเกลือในดินและฝนกรด

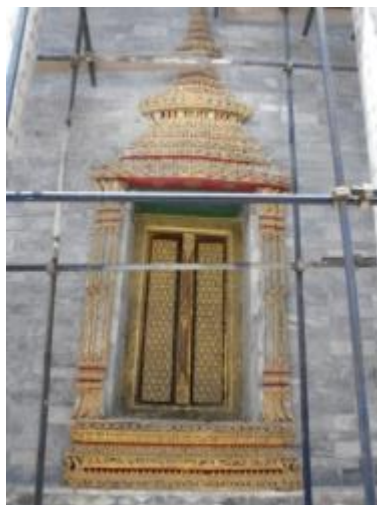
ภาพที่ 4.87 การแสดงปูนปั้นซุ้มหน้าต่างเริ่ม
มีการเสื่อมสภาพทำให้ปูนผุกร่อน

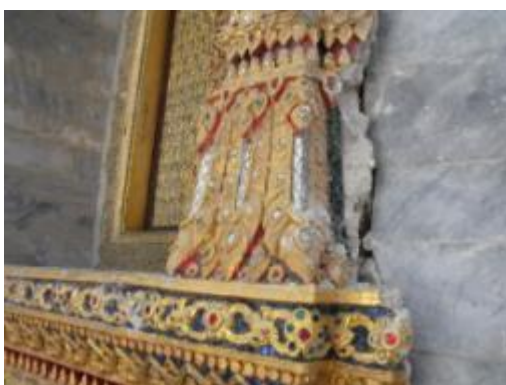
ภาพที่ 4.86 การแสดงปูนปั้นซุ้มหน้าต่างเริ่ม
มีการเสื่อมสภาพทำให้ปูนผุกร่อน

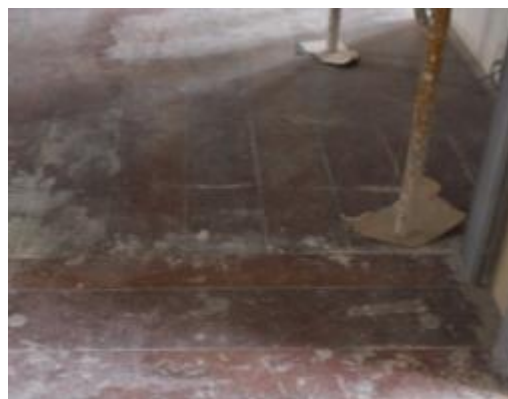
ภาพที่ 5.3 การแสดงความเสียหายที่ผิวไม้เล็กน้อย เนื่องจากการใช้งานและการเสื่อมสภาพของวานิช

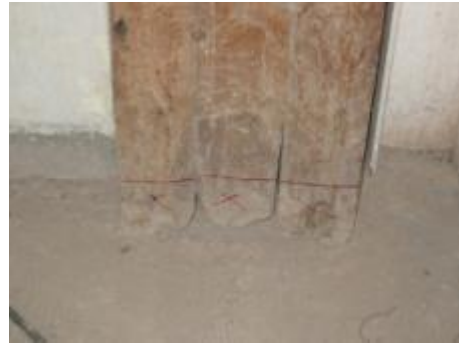
ภาพที่ 5.9 การแสดงความเสียหายของแผ่นพื้นไม้กระดานที่สัมผัสกับความชื้น ตำแหน่งประตูระเบียงภายนอก

คานและพื้นไม้เสียหายเล็กน้อย บูรณะด้วยการซ่อมเปลี่ยนไม้เฉพาะตำแหน่งที่เสียหาย และเสริมความแข็งแรงให้กับโครงสร้างที่เสียหายบางตำแหน่ง พบความเสียหายและดำเนินการ บูรณะในโครงการ โครงการบูรณะและก่อสร้างพระราชวังสราญรมย์ โครงการบูรณะตึกแถวหน้า พระลาน โครงการบูรณะตำหนักวังเทเวศร์ โครงการบูรณปฏิสังขรณ์ตำหนักกลาง วัดบวรนิเวศ วิหาร โครงการบูรณปฏิสังขรณ์ตำหนักซ้าย วัดบวรนิเวศวิหาร โครงการอนุรักษ์และพัฒนาอาคาร กระทรวงพาณิชย์(เดิม)

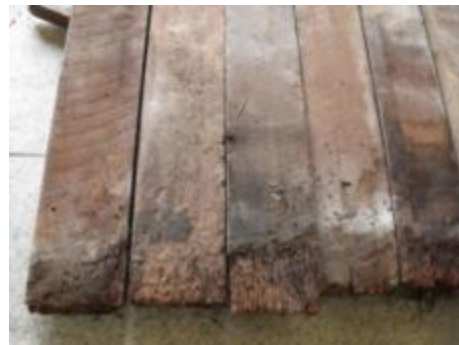
ภาพที่ 5.10 การแสดงความเสียหายของแผ่นพื้นไม้กระดานที่สัมผัสกับความชื้น

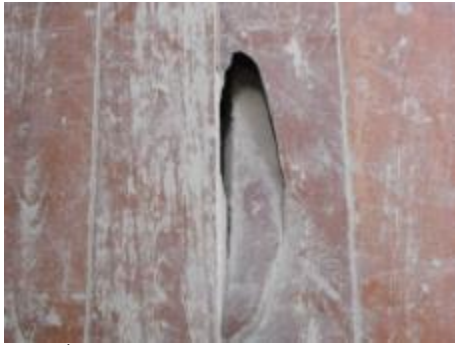
ภาพที่ 5.11 การแสดงความเสียหาย
เนื่องจากตาไม้หลุดแตก

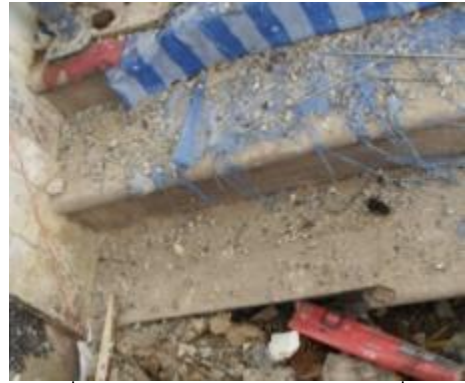
ภาพที่ 5.14 การแสดงไม้แตกหัก เนื่องจาก
ถูกแรงภายนอกกระทำ

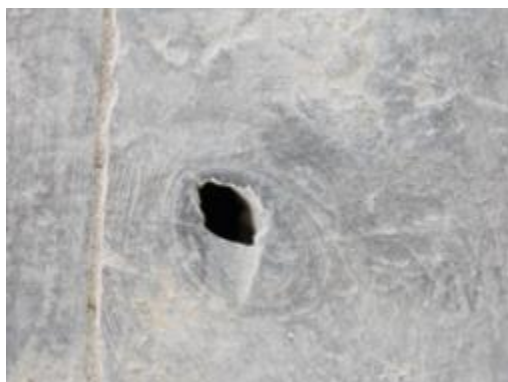
ภาพที่ 5.17 การแสดงความเสียหายของพื้นไม้กระดานเนื่องจากตาไม้หลุด

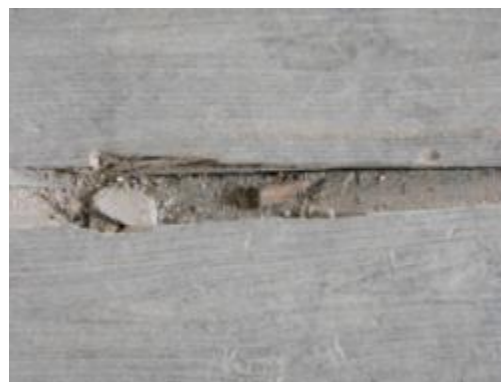
ภาพที่ 5.18 การแสดงพื้นไม้เสียหายจากแรงกระทำจากภายนอก

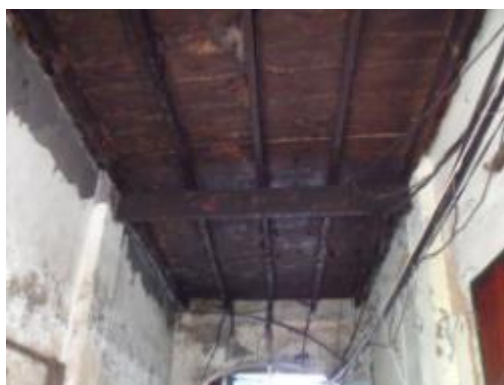
ความเสียหายที่ปรากฏ โครงสร้างพื้นและคานไม้เสียหายมาก ไม้ผุเสียหายเนื่องจากความชื้น ไม้เดิมผุไม่เหมาะที่จะนำมาใช้งานได้ สภาพโครงสร้างพื้นไม้โดยรวมไม่ปลอดภัยต่อการใช้งาน

ภาพที่ 5.25 การแสดงผิวไม้เดิมผุเสียหายเนื่องจากความชื้น

สาเหตุสำคัญเนื่องจากน้ำฝนรั่วจากหลังคาลงสู่พื้นไม้ ทำให้เกิดความชื้นบนโครงสร้างไม้
มาก เหมาะสมต่อการเจริญเติบโตของจุลชีพ โดยจุลชีพย่อยสลายเนื้อไม้ เกิดความเสียหายมาก
โดยเฉพาะอาคารที่ถูกรื้อทิ้งร้างขาดการบำรุงรักษา

คานและพื้นไม้เสียหายมาก ไม่สามารถใช้ไม้เดิมซ่อมได้ ทำการเปลี่ยนไม้ใหม่ทั้งหมด
ดำเนินการก่อสร้างใหม่ตามลักษณะโครงสร้างเดิม มีวิธีการบูรณะในภาคผนวก ๑ หัวข้อที่ ๑.6

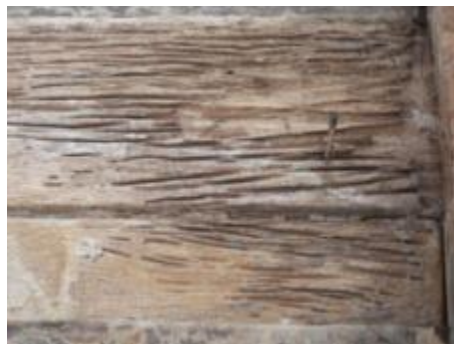
ภาพที่ 5.28 การแสดงลักษณะผิวไม้ที่
เสียหายมากเนื่องจากปลวกกัดกิน

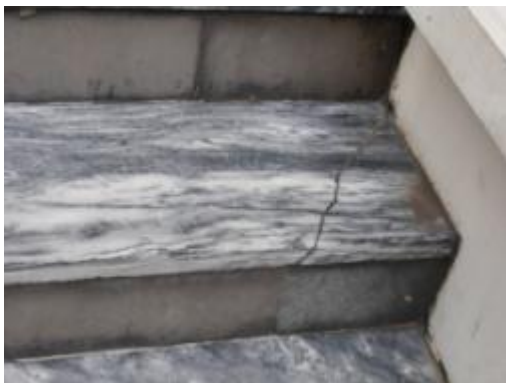
ความเสียหายที่ปรากฏ พบความเสียหายของผิวพื้น หินอ่อนหรือ กระเบื้องเซรามิค กระเบื้องซีเมนต์ แตก หลุดล่อน ผิวหน้าสีกร่อน เกิดความเสียหายบางตำแหน่งเล็กน้อย พื้นในส่วนอื่นๆ มีสภาพดี

ภาพที่ 5.30 การแสดงพื้นบันไดแตกเสียหาย

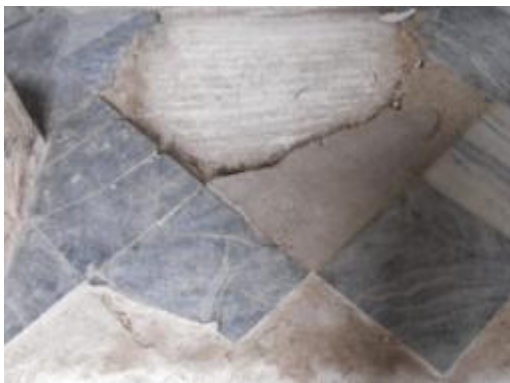
ความเสียหายที่ปรากฏ พบความเสียหายของพื้นปูหินอ่อน หินอ่อนแตกเสียหายมาก เหลือแผ่นหินที่มีความสมบูรณ์น้อย หินอ่อนสูญเสียจากการรื้อถอนเพื่อบูรณะในอดีตแล้วไม่ได้ติดตั้งใหม่ เหลือแผ่นหินอ่อนเพียงเล็กน้อย

ภาพที่ 5.37 การแสดงปูพื้นหินอ่อนแตกเสียหายมากและหลุดล่อนสูญหาย

หินอ่อนกรุพื้นเสียหายมาก ไม่สามารถนำของเดิมกลับมาใช้งานได้อีก บูรณะด้วยการใช้หินอ่อนใหม่ตามลักษณะเนื้อหินเดิม พบความเสียหายและดำเนินการบูรณะในโครงการบูรณะและก่อสร้างพระราชวังสราญรมย์ และโครงการบูรณะมณฑลพระพุทธรูปจำลอง วัดอมรินทรารามราชวรวิหาร

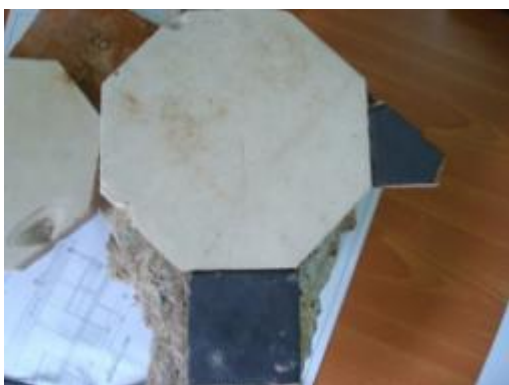
ความเสียหายที่ปรากฏ พบความเสียหายของกระเบื้องกรูพื้น แตกเสียหายมากเหลือแผ่นกระเบื้องสภาพดีเล็กน้อย

ภาพที่ 5.38 การแสดงตัวอย่างกระเบื้องปูพื้นที่หลงเหลืออยู่เล็กน้อย

พื้นผิวกรูกระเบื้องเสียหายมากหลุดล่อน แตกหัก ไม่สามารถนำของเดิมกลับมาใช้งานได้ อีกร บำรุงด้วยการผลิตรกระเบื้องใหม่เลียนแบบของเดิม ติดตั้งทดแทนกระเบื้องกรูพื้นเดิม พบความเสียหายและดำเนินการบูรณะในโครงการ โครงการบูรณะและก่อสร้างพระราชวังสราญรมย์ โครงการบูรณะหอพระไตรปิฎก วัดเทพธิดารามวรวิหาร

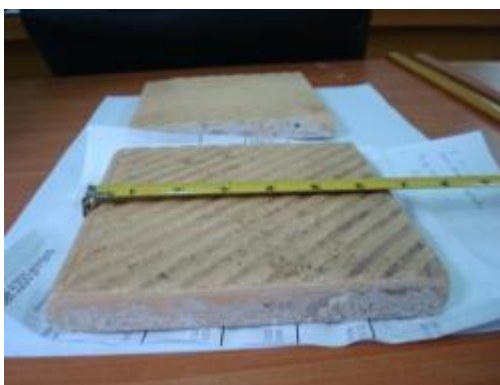
ภาพที่ 5.39 การแสดงตัวอย่างกระเบื้องปูพื้นของเดิมที่หลงเหลืออยู่เล็กน้อย

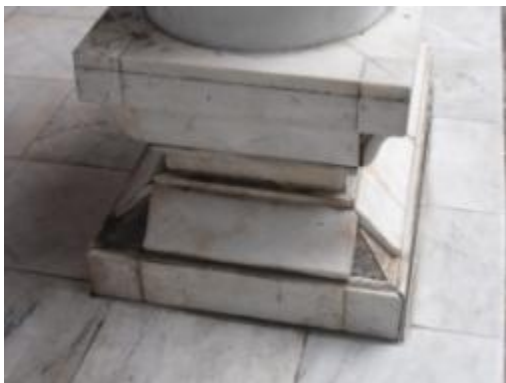
ภาพที่ 5.43 การแสดงหินอ่อนประดับโคน
เสาหลุดร่วงเสียหาย

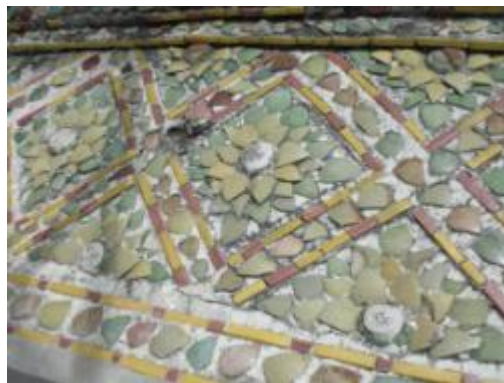
ความเสียหายที่ปรากฏ พบความเสียหายในโครงการบูรณะมณฑปพระพุทธบาทจำลอง วัดอมรินทร์อารามราชวรวิหาร ผนังอาคารที่ประดับด้วยถ้วยชามกระเบื้องเคลือบมัวหมอง และบางส่วนหลอดร่วงเสียหาย

ภาพที่ 5.48 การแสดงผนังประดับด้วยเศษ
ถ้วยชามกระเบื้องเคลือบหลอดร่วงและแก้ว
หมอง

ผิวผนังกระเบื้องประดับตกแต่งผนังหลอดร่วง กระเบื้องเซรามิคประดับผนังมัวหมอง บูรณะด้วยการผลิตกระเบื้องใหม่เลียนแบบของเดิมแล้วติดตั้งใหม่ พบความเสียหายและดำเนินการบูรณะในโครงการบูรณะมณฑปพระพุทธบาทจำลอง วัดอมรินทร์อารามราชวรวิหาร

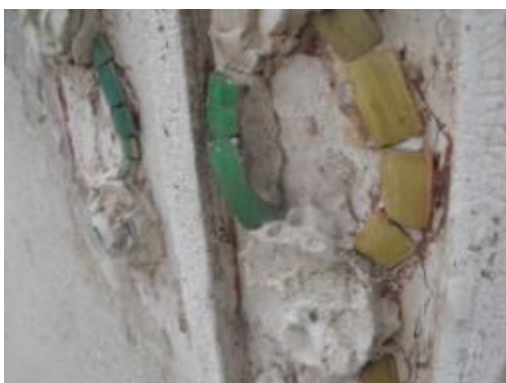
ภาพที่ 5.47 การแสดงผนังอาคารประดับ
ด้วยเศษถ้วยชามกระเบื้องเคลือบ มีสภาพ
หลอดร่วงและแก้วหมอง

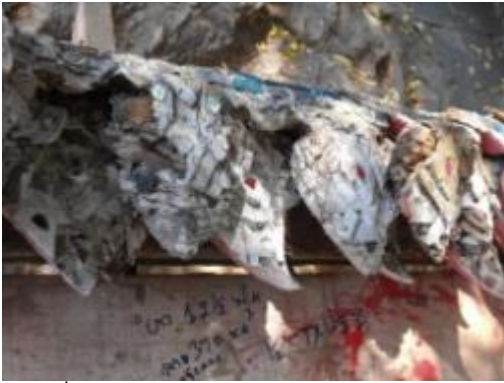
ภาพที่ 6.3 การแสดงไม้เกาะสลักประดับ
หน้าบ้านผุมาก ไม่สามารถบูรณะใช้งานได้อีก

วิเคราะห์ความเสียหาย ความเสียหายเกือบทั้งหมดมีสาเหตุเกิดจากความชื้นของน้ำฝน มีความเสียหายมากที่ตำแหน่งไม้สัมผัสกับน้ำฝนโดยตรง เช่น ข้อฟ้า ไบระกา หางหงส์ หน้าบันไม้ เเชิงชาย ปลายไม้จันตัน ความเสียหายที่เกิดขึ้นมีความรุนแรงตามระยะของการใช้งานอาคาร และอีกสาเหตุที่ทำให้โครงสร้างได้รับความเสียหายคือปลวกกัดกินไม้ซึ่งพบได้โดยทั่วไปของโครง หลังคาไม้

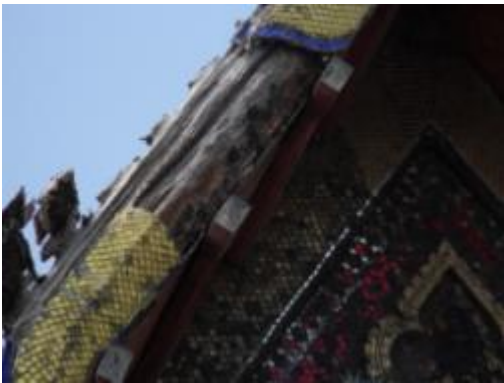
ภาพที่ 6.4 การแสดงไม้โบริกะกาและไม้หน้า
บ้านผุเสียหาย โครงการบูรณะวัดมหารณพา
รามวรวิหาร

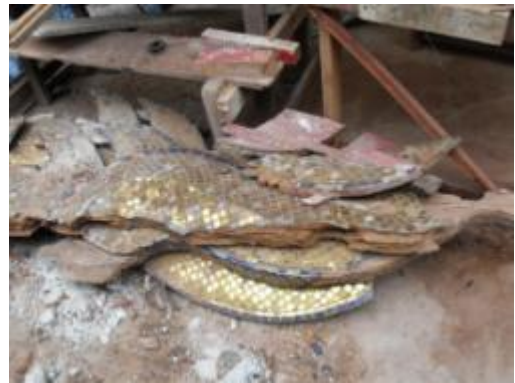
ภาพที่ 6.7 การแสดงข้อฟ้า โบริกะกา หางหงส์
ผุเสียหายทั้งหมด

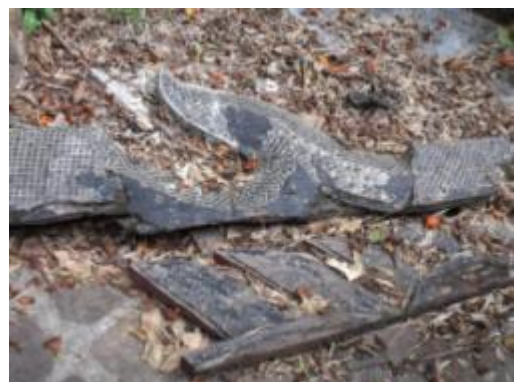
ภาพที่ 6.8 การแสดงโบริกะกา หางหงส์ ผุ
เสียหายทั้งหมด

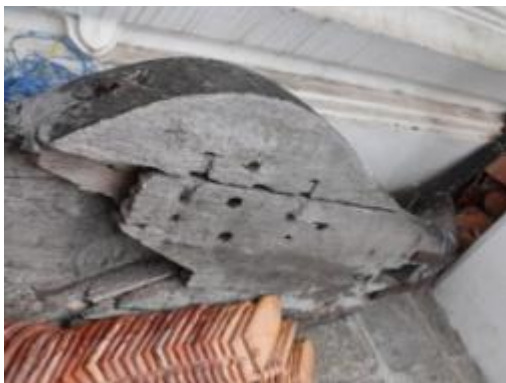
ภาพที่ 6.9 การแสดงข้อฟ้า ฝุเสียหาย ทั้งหมด

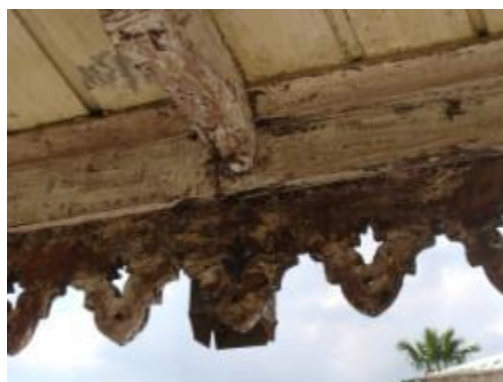
ความเสียหายที่พบ พบความเสียหายของโครงหลังคาโดยเฉพาะแป้ไม้ผุเสียหายมาก จันทันบางส่วนผุ ปลายจันทันผุเนื่องจากสัมผัสน้ำฝนโดยตรง ไม้เชิงชายผุเสียหาย ไม้บางส่วนพบรอยกัดกินของปลวก

ภาพที่ 6.13 การแสดงความเสียหายของเชิงชาย

โครงสร้างไม้บางส่วนขององค์อาคารเดิมเสียหายมาก ดำเนินการเสริมเหล็กรูปพรรณทดแทนโครงสร้างเดิมที่เสียหาย มีการเปลี่ยนกระเบื้องหลังคาผลิตตามแบบเดิม พบความเสียหายและดำเนินการบูรณะในโครงการบูรณะและก่อสร้างพระราชวังสราญรมย์ โครงการบูรณะตึกแถวหน้าพระลาน และโครงการอนุรักษ์และพัฒนาอาคารกระทรวงพาณิชย์(เดิม)

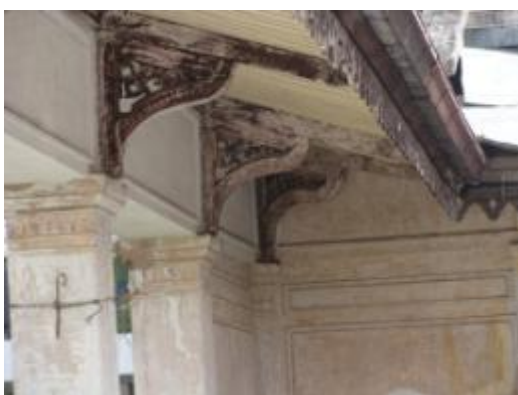
ภาพที่ 6.12 การแสดงความเสียหายของโครงหลังคาไม้

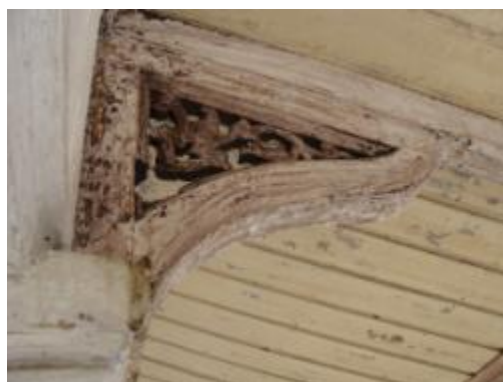
ภาพที่ 6.14 การแสดงความเสียหายของจันทัน

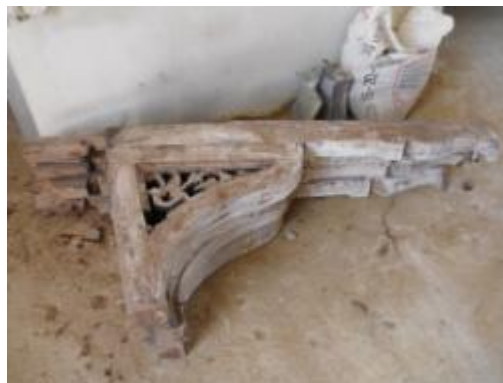
ภาพที่ 6.16 การแสดงจันทันไม้ผุเสียหายจากความชื้น

วิเคราะห์ความเสียหาย ความเสียหายหลักเกิดจากไม้ผุเนื่องจากความชื้นขึ้นจากน้ำฝน โดยเฉพาะตำแหน่งของไม้ที่สัมผัสกับน้ำฝนโดยตรง คือ เชิงชาย ปลายไม้จันทัน และมีปลวกกัดกินเนื้อไม้เนื่องจากขาดการดูแลรักษา ไม่ได้มีการพ่นน้ำยากำจัดปลวก

วิธีการบูรณะ มีรายละเอียดการซ่อมบูรณะแสดงในภาคผนวก ข หัวข้อที่ ๓.3

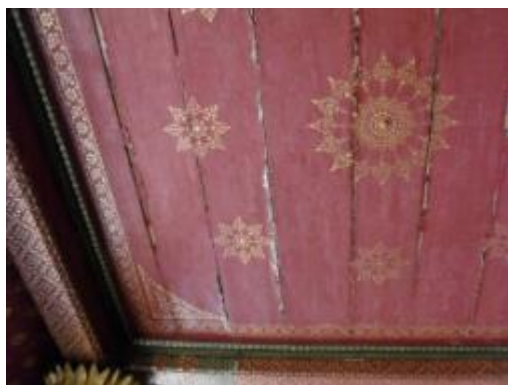
ความเสียหายที่ปรากฏ ฝ้าเพดานไม้เสียหายมีร่องรอยผุเล็กน้อย สีทาฝ้าเพดานซีดแต่กร้าวเสื่อมสภาพ แนวร่องไม้มีรอยแยกจากการหดตัวของไม้ วัสดุอุดโป๊วตามแนวร่องไม้แตกพองเสื่อมสภาพ จิตรกรรมภาพเขียนและงานปิดทองซีดมัวหมอง

ภาพที่ 6.18 การแสดงวัสดุโป๊วผิวไม้เสื่อมสภาพ สีฝ้าเพดานซีด

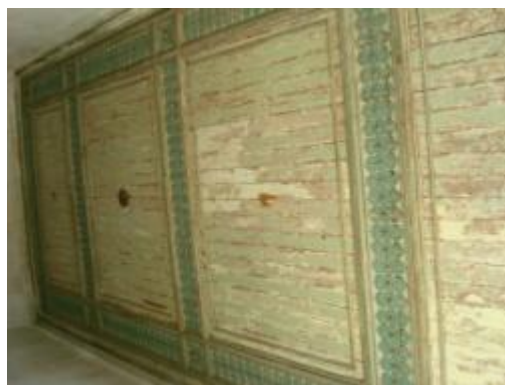
ภาพที่ 6.20 การแสดงสีทาฝ้าเพดานเสื่อมสภาพ

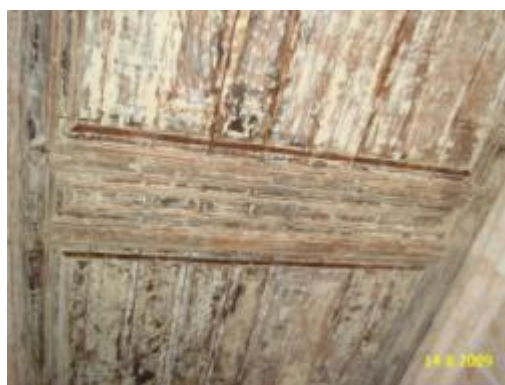
ภาพที่ 6.21 การแสดงสีทาฝ้าเพดานเสื่อมสภาพ

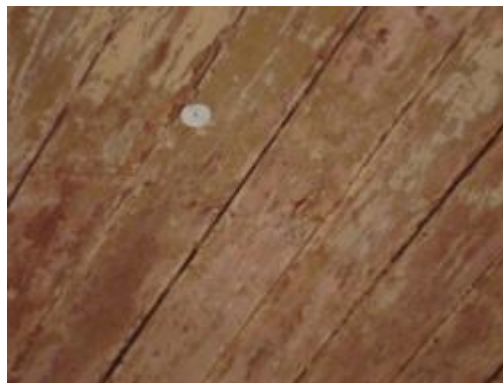
ภาพที่ 6.23 การแสดงฝ้าเพดานมีร่องไม้
เนื่องจากการกัดตัวของไม้เพราะสูญเสีย
ความชื้น

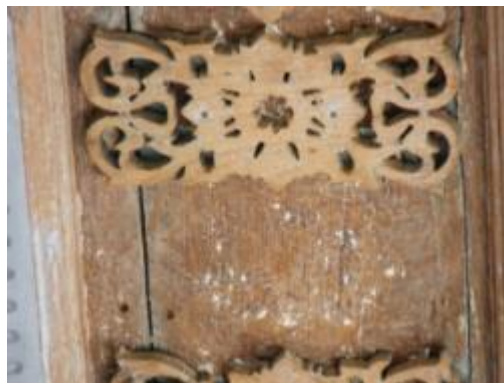
ภาพที่ 6.31 การแสดงลายไม้ฉลุชำรุดและ สุกุญหาย

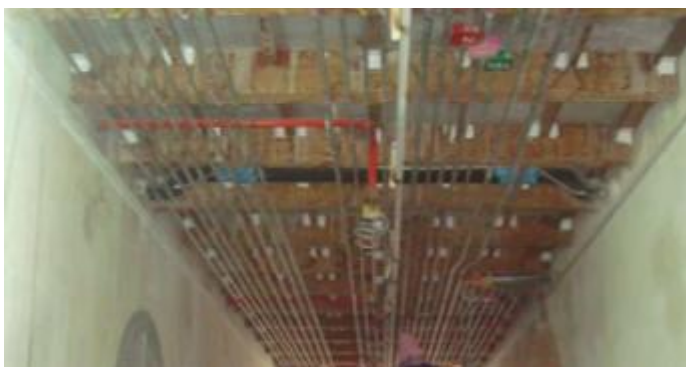
ความเสียหายที่ปรากฏ ฝ้าเพดานไม้สูญหายไปทั้งหมด มีการรื้อถอนออกไปจากการบูรณะครั้งก่อน ปัจจุบันไม่มีฝ้าเพดานเดิม

ภาพที่ 6.32 การแสดงฝ้าเพดานเดิมสูญหายไป

ฝ้าเพดานไม้เสียหายมากหรือสูญหายไปจากอาคารโบราณสถาน ดำเนินการติดตั้งด้วยวัสดุไม้ใหม่ทั้งหมด พบความเสียหายและดำเนินการบูรณะในโครงการบูรณะและก่อสร้างพระราชวังสราญรมย์

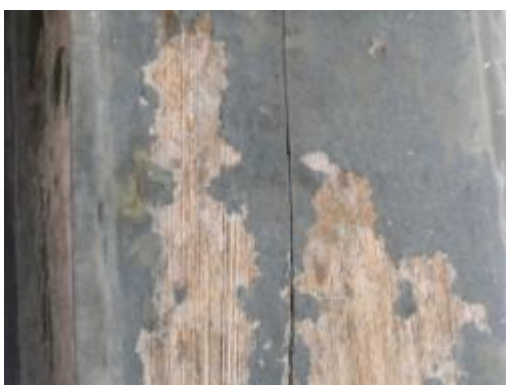
ภาพที่ 7.3 การแสดงผิวบานประตูผุ ยางรัก
ทาผิวบานประตูเสียหาย

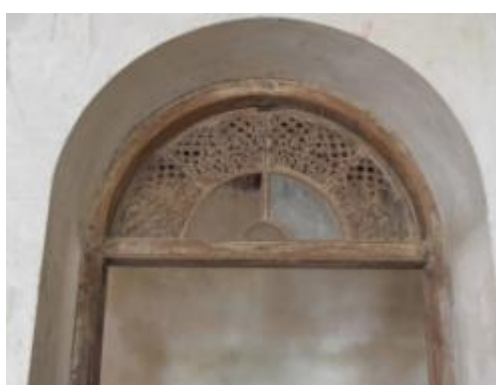
ภาพที่ 7.6 การแสดงลายฉลุเหนือบานประตู
หดตัวและกระจกแตก
