การศึกษาวិธีการบูรณะอาคารโบราณสถาน:
กรณีศึกษาอาคารประวัติศาสตร์สมัยรัตนโกสินทร์

A STUDY OF RESTORATION METHODS FOR HISTORICAL BUILDINGS :
CASE STUDY OF HISTORICAL BUILDINGS IN RATTANAKOSIN PERIOD

A Thesis Submitted in Partial Fulfillment of the Requirements
for the Degree of Master of Engineering Program in Civil Engineering

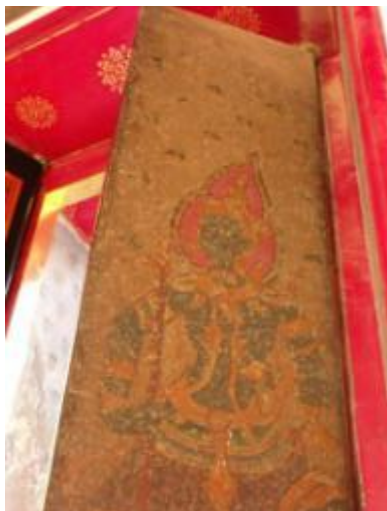
ภาพที่ 7.8 การแสดงภาพจิตรกรรมบนประตูไม้จะต้องได้รับแนวทางการบูรณะจากกรมศิลปากร ก่อนดำเนินการ

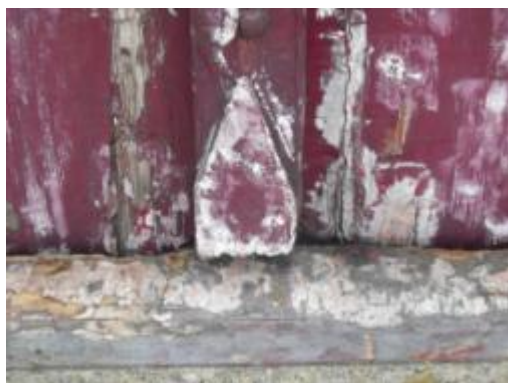
ภาพที่ 7.10 การแสดงประตูและธรณีประตูเสียหายที่ผิวเนื่องจากความชื้น

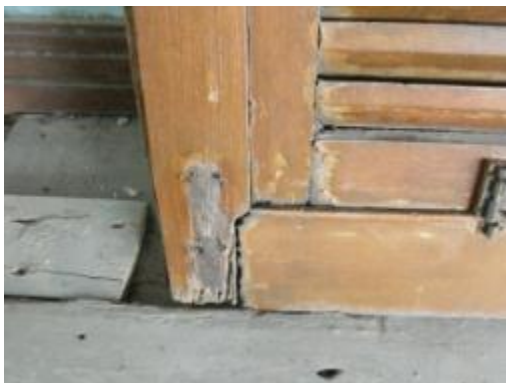
ภาพที่ 7.13 การแสดงลักษณะความเสียหาย
ของบานหน้าต่าง

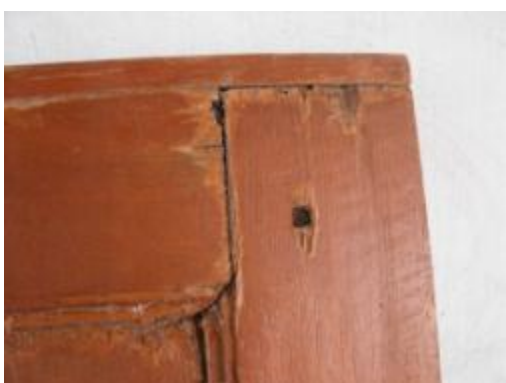
ภาพที่ 7.15 การแสดงลักษณะความเสียหาย
ของบานประตู

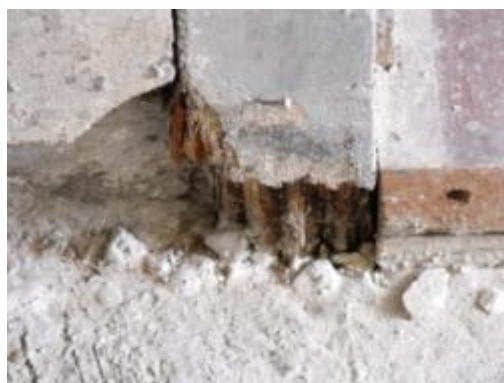
ภาพที่ 7.18 การแสดงลักษณะความเสียหาย
ของวงกบไม้เนื่องจากความชื้น

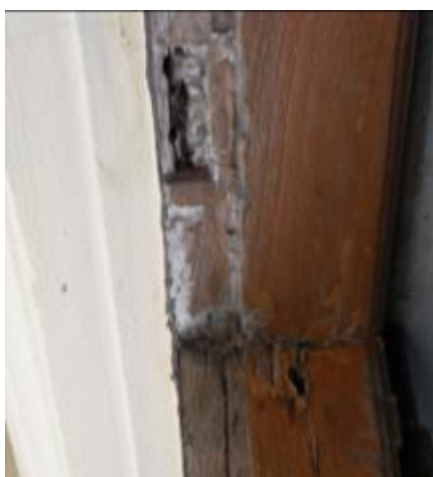
ภาพที่ 7.20 การแสดงลักษณะความเสียหายของวงกบไม้เนื่องจากความชื้น

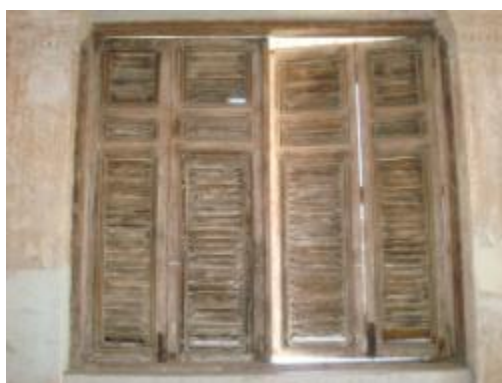
ภาพที่ 7.24 การแสดงบานหน้าต่างเกิดไม้บางส่วนเสียหาย

วิธีการบูรณะ ประตูและหน้าต่างไม้เนื่องจากความชื้นบางส่วนของบานประตูหรือวงกบเสียหายมากไม่อยู่ในสภาวะใช้งานได้ตามปกติ มีปลวกกัดกินวงกบบานประตู บูรณะด้วยการเสริมไม้ใหม่ทดแทนไม้เดิมตำแหน่งที่เกิดความเสียหาย มีรายละเอียดขั้นตอนการบูรณะแสดงในภาคผนวก ข หัวข้อที่ ข.2

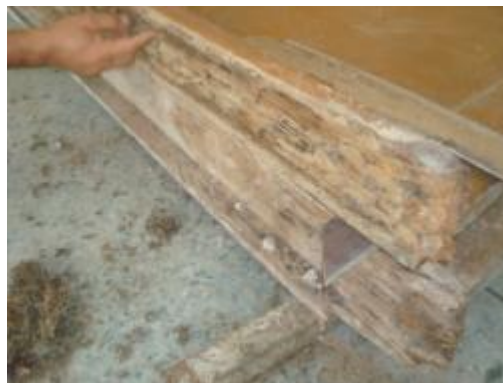
ภาพที่ 7.27 การแสดงวงกบไม้เสียหายเนื่องจากปลวกกัดกิน

- 1) วงกบไม้ที่อยู่ชั้นล่างๆ เนื่องจากความชื้นในดินถูกแรงดันขึ้นสู่ผนังด้านบน วงกบไม้จึงยึดติดกับผนังที่มีความชื้นสูง วงกบประตูห้องน้ำและวงกบประตูหน้าต่างที่ติดตั้งบริเวณผนังริมนอกอาคารผุเสียหายได้ง่าย เนื่องจากสัมผัสกับความชื้นเป็นระยะเวลานาน
- 2) บานประตูมีรอยแตกเนื่องจากไม้ที่ใช้มายาวนาน เนื้อไม้เสื่อมสภาพทำให้เปราะแตกง่ายและมีแรงกระทำกับบานประตูเช่น ถูกวัดถูกระแทก ถูกระแทกกับผนังเนื่องจากการปิดและเปิดประตู ลวดลายไม้ฉลุเสียหายเนื่องจากถูกแรงกระทำจนแตกหัก
- 3) บานประตูประกอบจากไม้หลายชิ้นมีสภาพยึดกันไม่แน่น เนื่องจากไม้หดตัวและการใช้งานมานานทำให้โยกคลอน
- 4) คุปกรณประตูชำรุด เนื่องจากใช้งานมานานทำให้สีกร่อนหลุดเสียหาย

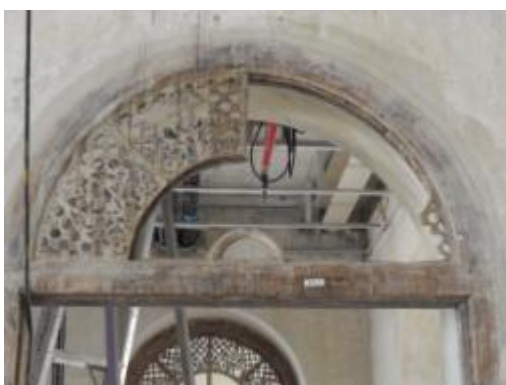
ภาพที่ 7.26 การแสดงไม้ฉลุบางส่วนแตกหักเสียหาย

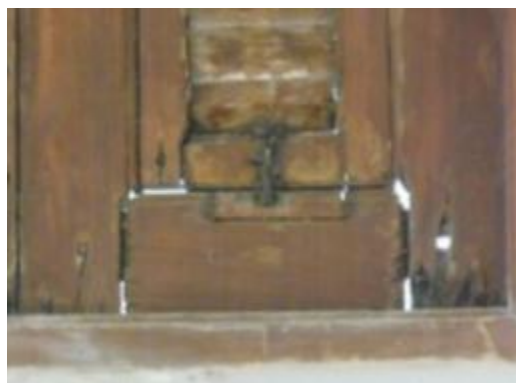
ภาพที่ 7.30 การแสดงบานหน้าต่างเนื้อไม้ผุเสียหายมาก

1) ความชื้นทำให้ไม้ผุ ตำแหน่งที่พบความเสียหายขั้นรุนแรงคือ ผนังด้านริมอาคารที่สัมผัสกับความชื้นและน้ำฝนโดยตรง ความเสียหายที่รุนแรงเกิดจากการสัมผัสกับความชื้นเป็นระยะเวลานานหลายปี

วิธีการบูรณะ ประตูและหน้าต่างเสียหายทั้งหมด ผู้เนื่องจากความชื้นและปลวกกัดกินดำเนินการเปลี่ยนบานประตูหน้าต่างใหม่ผลิตตามรูปแบบเดิม มีรายละเอียดขั้นตอนการบูรณะแสดงในภาคผนวก ข หัวข้อที่ ข.3

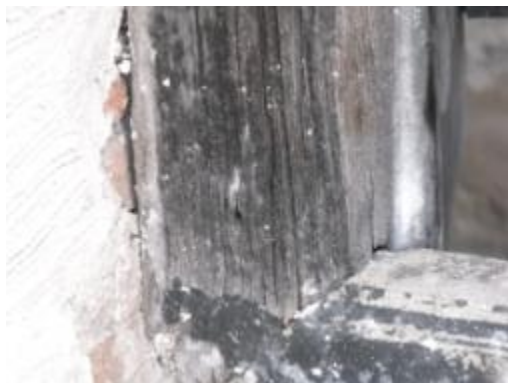
ภาพที่ 7.32 การแสดงวงกบประตูเนื้อไม้ผู้เสียหายมาก

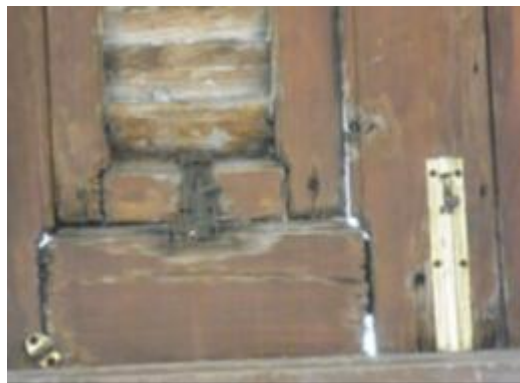
ภาพที่ 7.33 การแสดงบานหน้าต่างเนื้อไม้ผู้เสียหายมาก

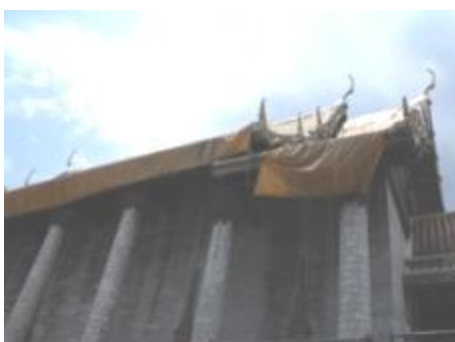
ภาพที่ ข.13 การแสดงใช้ผ้าใบคลุมหลังคาชั่วคราวเพื่อป้องกันน้ำฝน

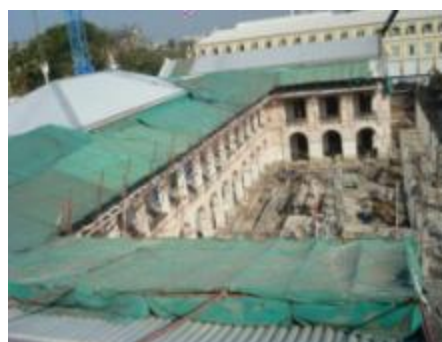
ภาพที่ ข.14 การแสดงใช้ผ้าใบคลุมหลังคาชั่วคราวเพื่อกันน้ำฝนที่พระราชวังสราญรมย์

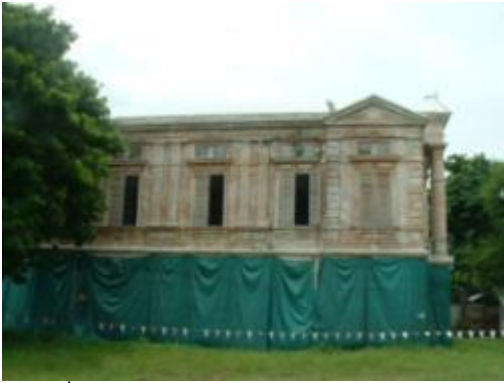
ภาพที่ ข.15 การแสดงใช้ผ้าใบปิดคลุมช่องเปิดของอาคารเพื่อป้องกันฝนของพระราชวังสราญรมย์

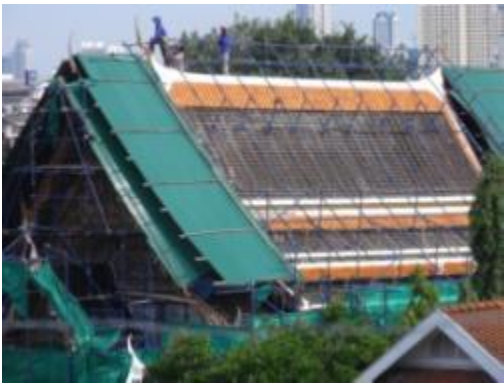
ภาพที่ ข.16 การแสดงยึดโครงท่อนเหล็กเพื่อเป็นโครงสร้างมุงแผ่นสังกะสีป้องกันฝนชั่วคราวระหว่างการบูรณะวัดราชประดิษฐ์

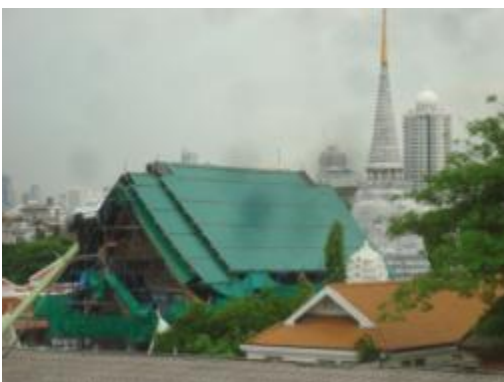
ภาพที่ ข.17 การแสดงปิดคลุมด้วยแผ่นสังกะสีชั่วคราวป้องกันฝนเต็มพื้นที่ของหลังคาอาคารที่วัดราชประดิษฐ์

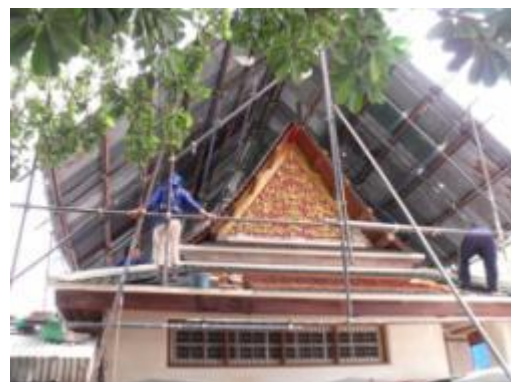
ภาพที่ ข.20 การแสดงมุงหลังคาชั่วคราวป้องกันฝน ของวัดราชนั้ดคารามราชวรวิหาร

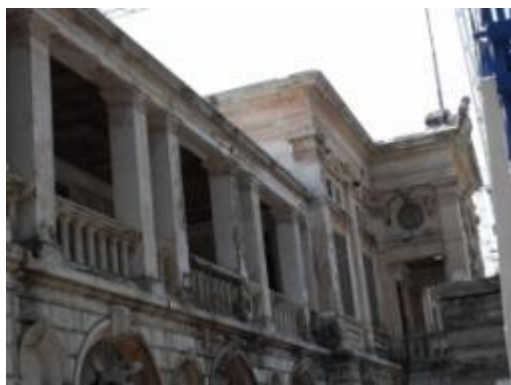
ภาพที่ ข.21 การแสดงเชื้อราดำเจริญเติบโตบนผิวผนังปูนอาคารโบราณสถาน

การกำจัด มอส ไลเคน ราดำ ราขาว ในหน่วยงานบูรณะอาคารโบราณสถานมีวิธีดำเนินการเป็นไปในแนวทางเดียวกันคือ ขัดล้างแล้วฉีดพ่นด้วยน้ำยากำจัดเชื้อรา ฉีดพ่นบนผนัง 1 - 2 ครั้ง เชื้อราจะถูกทำลายไป

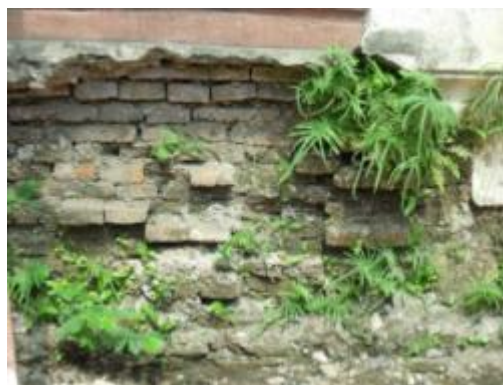
ภาพที่ ข.22 การแสดงลักษณะต้นไม้ขนาดเล็กเจริญเติบโตบนผนังก่ออิฐที่มีความชื้นสูง

การกำจัดพืชขนาดเล็กกระทำโดยถอนออกไป แล้วราดหรือฉีดพ่นด้วยน้ำยากำจัดวัชพืช เพื่อมิให้ส่วนที่เหลือเจริญเติบโตขึ้นมาอีก

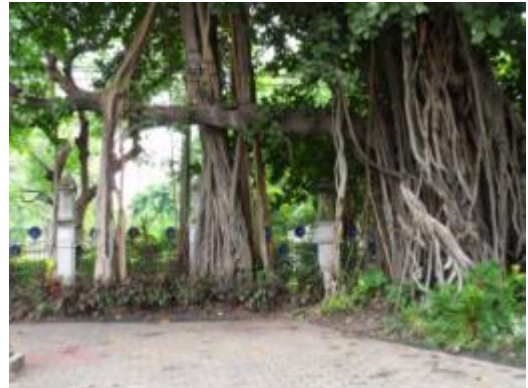
ภาพที่ ข.26 การแสดงต้นไทรเจริญเติบโตเบียดทำลายรั้วโบราณสถาน

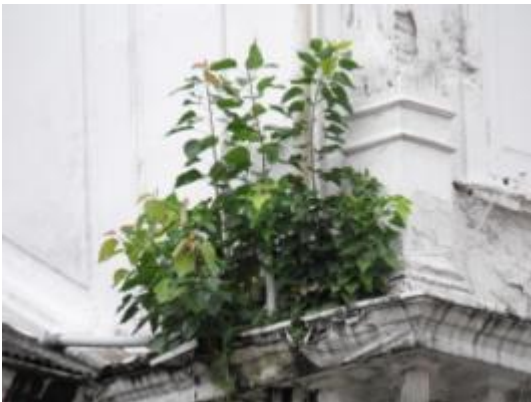
ภาพที่ ข.24 การแสดงต้นโพธิ์ที่ได้ตัดกิ่งทำลายแล้วแต่มีได้รอดยาฆ่าวัชพืชจึงเจริญเติบโตขึ้นใหม่อีกครั้งจากตอและรากที่เหลือ

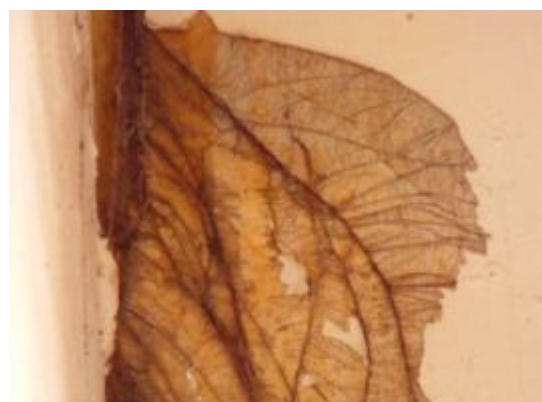
ภาพที่ ข.27 การแสดงรากของต้นโพธิ์แผ่แขนงรากฝอยซอนไขใต้แผ่นสีทาผนังปรากฏให้เห็นสีและผนังถูกทำลาย

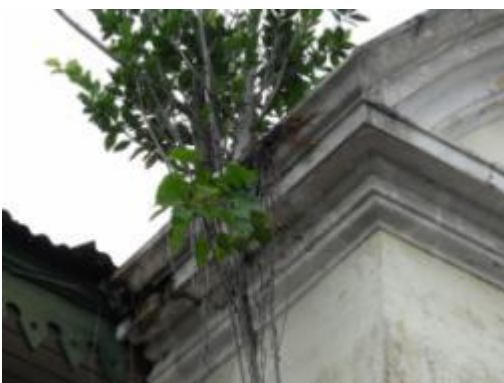
ภาพที่ ข.25 การแสดงต้นไทรที่เจริญเติบโตบนหลังคา แล้วหยั่งรากลงดินจากหลังคาโดยทำลายผิวผนังบางส่วน

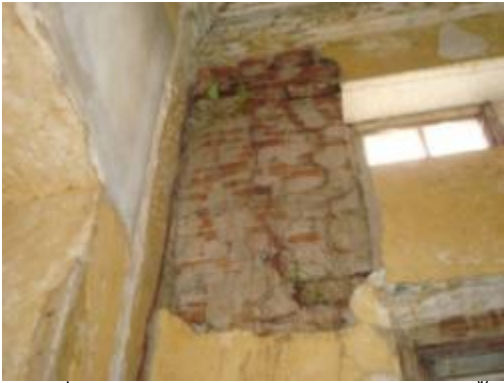
ภาพที่ ข.29 การแสดงรากต้นโพธิ์บนรางน้ำ หลังคาด้านนอกชอนไชรากเข้ามาในตัวอาคารตามร่องแตกร้าของผนังและทำลายผนังเพิ่ม

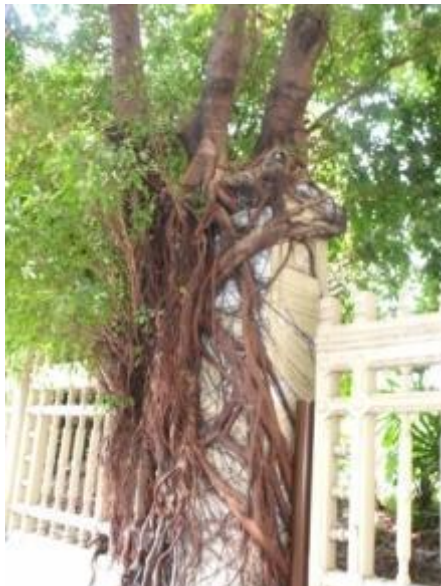
ภาพที่ ข.30 การแสดงต้นโพธิ์เจริญเติบโตบนรั้วก่ออิฐโบราณ ต้นไม้มีโอกาสที่จะโค่นล้มจากอายุ

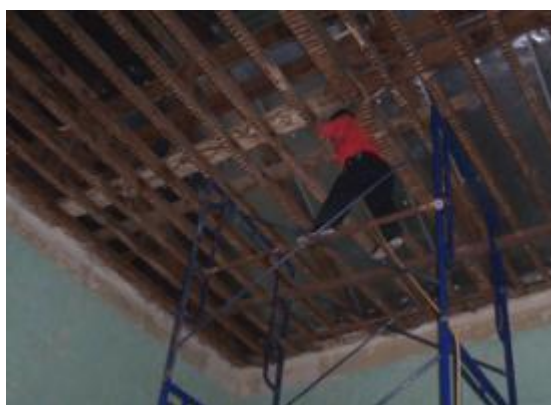
ภาพที่ ข.49 การแสดงฉีดพ่นน้ำยากำจัดปลวกบนโครงฝ้าไม้

การพ่นและการทาด้วยน้ำยากำจัดปลวก มีการฉีดพ่นน้ำยากันปลวกบนไม้ของอาคารโบราณสถานเพื่อกำจัดและป้องกันปลวก จากการศึกษพบว่าไม้โครงสร้างที่ดำเนินการฉีดพ่นคือ โครงสร้างหลังคาไม้ โครงสร้างฝ้าเพดานไม้ โครงสร้างผนังไม้ โครงสร้างพื้นไม้ เสาไม้ หากพบปลวกในส่วนที่ไม่สามารถฉีดพ่นได้จะดำเนินการเจาะรูเพื่ออัดฉีดน้ำยาแรงดันสูง เข้าไปข้างในเพื่อกำจัดปลวก

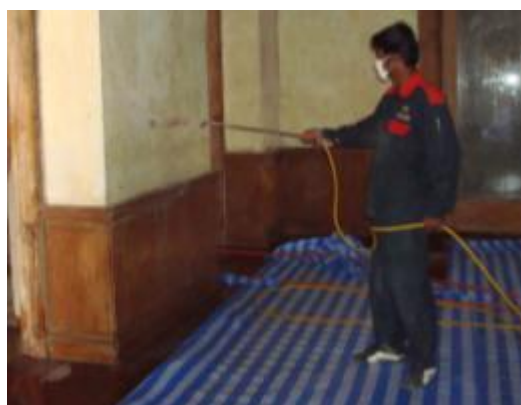
ภาพที่ ข.51 การแสดงฉีดน้ำยากำจัดปลวกผนังตึกแต่งไม้ของอาคารโบราณสถาน

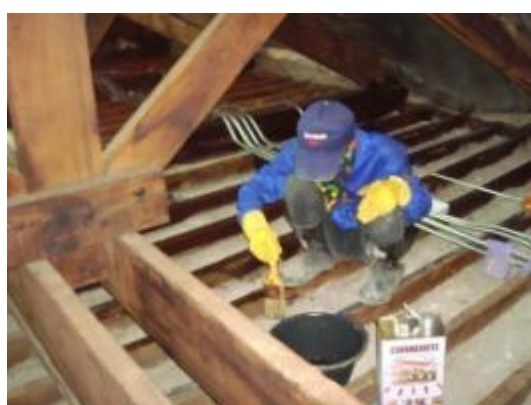
ภาพที่ ข.52 การแสดงทาน้ำยากำจัดปลวกส่วนของฝ้าเพดานไม้และโครงหลังคา

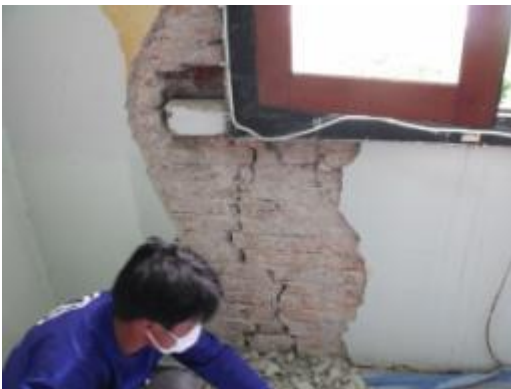
ภาพที่ ค.5 การแสดงสกัดปูนฉาบเดิมรอบรอยร้าวออกไป ตำแหน่งผนังชั้นที่ 2

3) ทำการสกัดผิวปูนฉาบเดิมตามแนวรอยร้าว ห่างจากแนวที่ร้าวออกไปประมาณ 20 เซนติเมตร หรือหากปูนฉาบเดิมข้างรอยร้าวมีความเสียหายมากจากการเสื่อมสภาพผู้ดำเนินการบูรณะได้ทำการสกัดออกไปจนถึงปูนฉาบที่ยังคงมีสภาพดี จากนั้นเก็บเศษปูนเก่าทิ้งเพื่อลดความสกปรกของหน่วยงาน

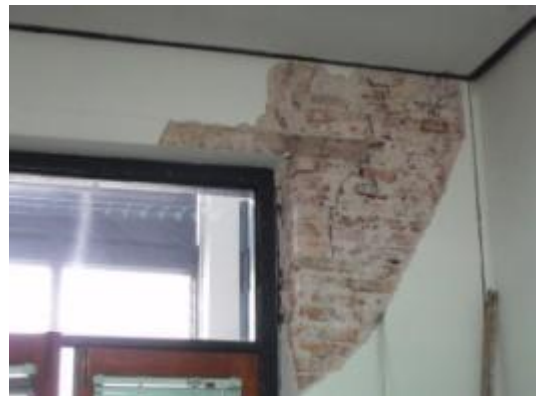
ภาพที่ ค.6 การแสดงสกัดปูนฉาบเดิมรอบรอยร้าวออกไป ตำแหน่งผนังชั้นที่ 2

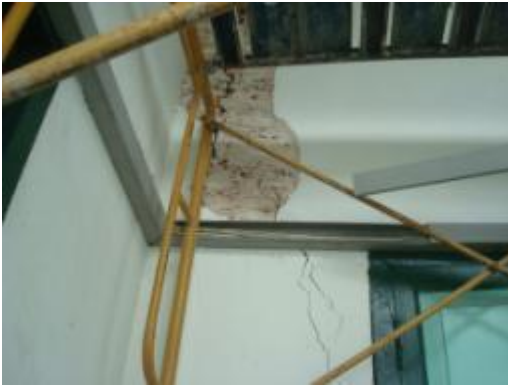
ภาพที่ ค. 7 การแสดงสกัดปูนฉาบเดิมรอบรอยร้าวออกไปตำแหน่งผนังชั้นที่ 1

4) ดำเนินการติดตั้งไม้แบบตำแหน่งรอยร้าว แล้วเทคอนกรีตกำลังสูงชนิดไม่หดตัว (Cement non shrink grout) แล้วทิ้งไว้ 1 วัน จึงทำการรื้อถอนไม้แบบออกไป จากนั้นดำเนินการเจาะเสียบเหล็กยึดผนังด้วยเหล็กยึดภาพตัว U หน่วยงานบูรณะได้ใช้เหล็กข้ออ้อยเจาะยึดขนาด เส้นผ่าศูนย์กลาง 16 มิลลิเมตรระยะห่างการเจาะยึด 30 เซนติเมตร ใช้เคมีภัณฑ์ Epoxy เป็นวัสดุเกาะยึด ส่วนของอิฐที่เสื่อมสภาพเสียหายได้ใช้อิฐใหม่ก่อเสริมทดแทน จากนั้นทำการฉาบปูนด้วยปูนหมักตามแบบโบราณ ส่วนผสมของปูนก่อและปูนฉาบ มีรายละเอียดแสดงในภาคผนวก ข

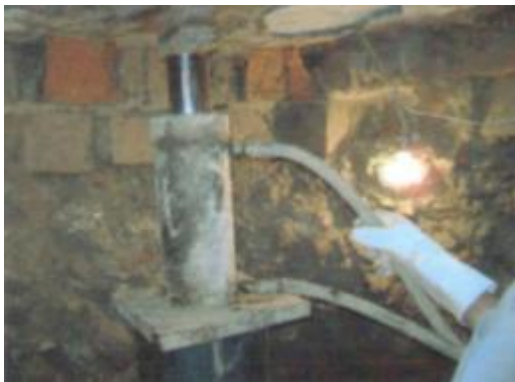
ภาพที่ ค.33 การแสดงใช้แม่แรงกัดเสาเข็ม เหล็กใต้ผนังอาคาร (ที่มา: บริษัทพีเนสต์ ซอยล์ เทสติ้ง จำกัด, 2551)

3) ขุดดินใต้กำแพงผนังก่ออิฐรับแรงระหว่างโครงสร้างถ้ำแรง(Arch) เพื่อดำเนินงาน กัดเสาเข็มเหล็กด้วยแม่แรง ใช้เสาเข็มเหล็กความยาวท่อนละ 1.00 – 2.00 เมตร กัดทีละท่อนแล้ว ต่อเชื่อมกันด้วยลวดเชื่อมไฟฟ้า เสาเข็มเหล็กใต้ผนังพระอุโบสถใช้ขนาดเส้นผ่าศูนย์กลาง 25 เซนติเมตร ตำแหน่งของการตอกได้กำหนดในขั้นตอนการออกแบบและวิเคราะห์โครงสร้างของ อาคาร โดยผู้ออกแบบกำหนดจุดการรับน้ำหนักของเสาเข็มให้สัมพันธ์กับโครงสร้างส่วนอื่น ๆ เมื่อ กัดเสาเข็มได้ระดับความลึกตามที่ได้ออกแบบ จากนั้นทำการเทคอนกรีตเข้าไปในท่อเสาเข็ม เหล็กภาพพรรณ เสาเข็มที่ออกแบบไว้รับน้ำหนักเสารอบนอกอาคารใช้เหล็กรูปพรรณ เส้นผ่าศูนย์กลาง 20 เซนติเมตร

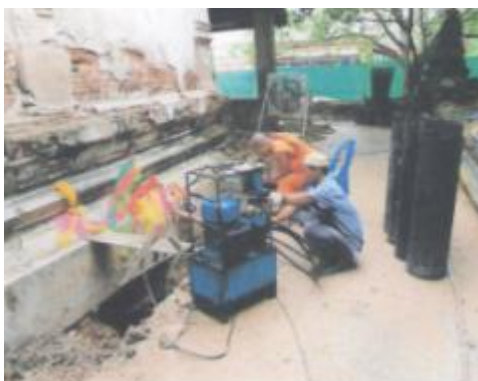
ภาพที่ ค.34 การแสดงเครื่องมือไฮดรอลิกกัดเสาเข็มเหล็กท่อนสั้น ๆ ท่อนละ 1-2 เมตร (ที่มา: บริษัทพีเนสต์ ซอยล์ เทสติ้ง จำกัด, 2554)

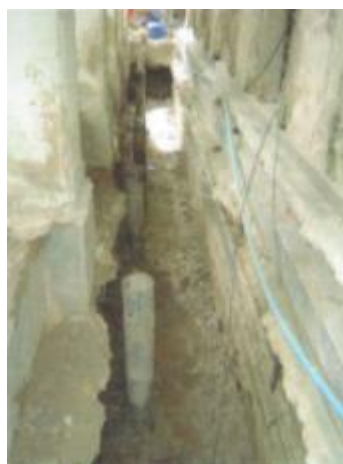
ภาพที่ ค.42 การแสดงตอกเสาเข็มเหล็กกลมเส้นผ่าศูนย์กลาง 20 เซนติเมตรแล้วเสร็จ (ที่มา: บริษัทพีเนสส์ ซอยล์ เทคโนโลยี จำกัด, 2551)

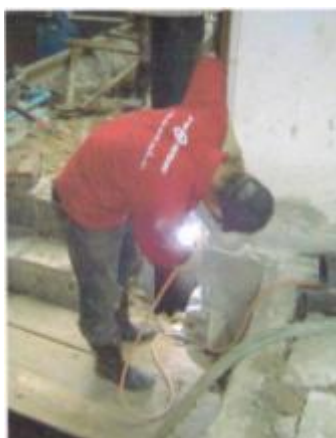
ภาพที่ ค.41 การแสดงต่อเสาเข็มเหล็กกลมเส้นผ่าศูนย์กลาง 20 เซนติเมตร(ที่มา: บริษัทพีเนสส์ ซอยล์ เทคโนโลยี จำกัด, 2551)

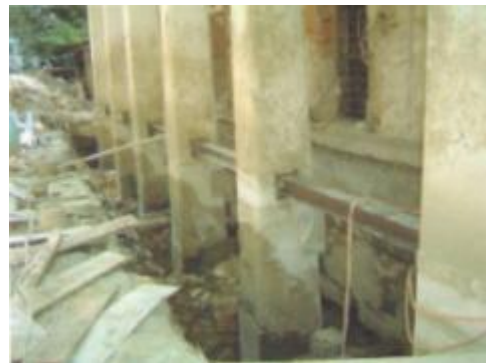
ภาพที่ ค.45 การแสดงยึดเสาดิมให้มั่นคงระหว่างการยกอาคาร (ที่มา: บริษัทพีเนสส์ ซอยล์ เทคโนโลยี จำกัด, 2551)

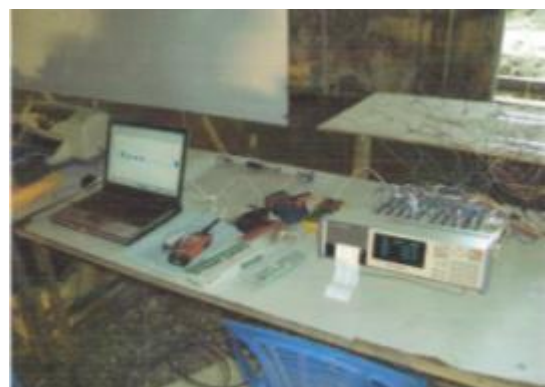
ภาพที่ ค.50 การแสดงอุปกรณ์ตรวจวัดการเปลี่ยนแปลงหน่วยแรง Deviator stresses (ที่มา: บริษัทพีเนสส์ ซอยล์ เทสติ้ง จำกัด, 2551)

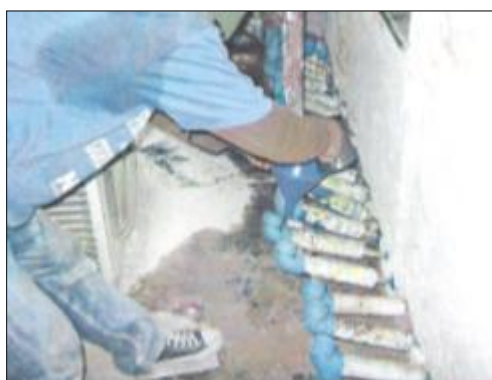
ภาพที่ ง.2 การแสดงเติมสารเคมีเพื่อลดความชื้นของผนัง (ที่มา: ศิวกรการช่าง จำกัด, 2552)

3) ดำเนินการท่น้ำยา สารละลายซิลิโคน หรือ Aluminium stearates (สมชาติ จิ่งสิริ อารักษ์, 2540) เข้าไปในท่อน้ำยาและเติมน้ำยาต่อไปจนกว่าน้ำยาจะซึมเข้าไปในผนังอย่างสมบูรณ์ เติมน้ำตัดกำแพง

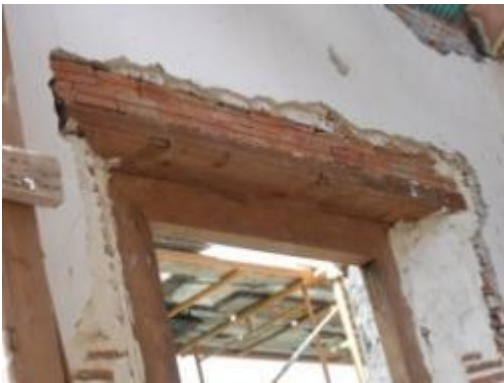
ภาพที่ ง.3 การแสดงไม้ใหม่เปลี่ยนทดแทนไม้เดิมที่เสียหาย เป็นโครงสร้างส่วนที่สามารถมองเห็นได้

4) ติดตั้งไม้ใหม่เสริมทดแทนไม้เดิม

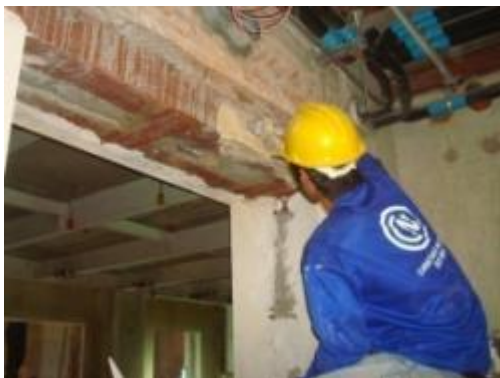
ภาพที่ ง.10 การแสดงฉาบปูนปิดหุ้มเหล็ก
รูปพรรณที่เสริมแทนไม้เดิมที่ผู้

4) ก่ออิฐและซ่อมแซมผนังโดยรอบช่องเปิดโดยใช้ส่วนผสมของปูนหมัก แล้วฉาบปูนปิดหุ้มเหล็กโครงสร้างตกแต่งตามรูปแบบสถาปัตยกรรมเดิม การเตรียมปูนก่อและปูนฉาบมีรายละเอียดแสดงในภาค ผนวก ซ

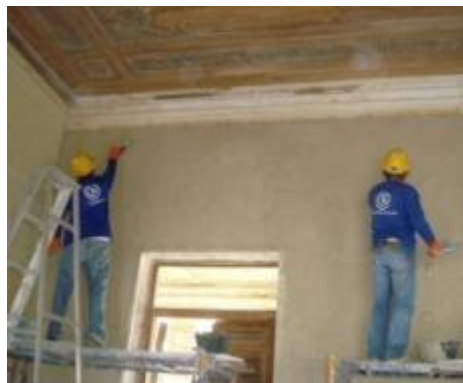
ภาพที่ ง.17 การแสดงฉาบผิวผนังภายหลังจากการซ่อมอิฐ

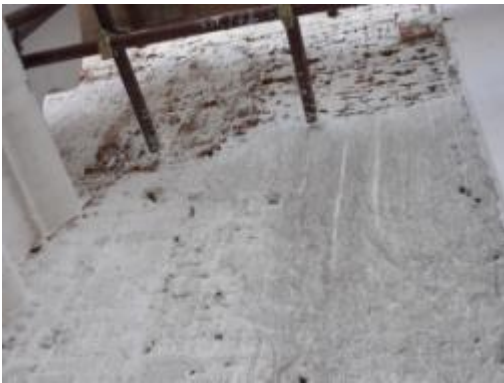
ภาพที่ ง.18 การแสดงราดน้ำปูนที่ผิวอิฐเพิ่มแรงยึดเกาะของปูนฉาบกับผนังอิฐ

5) ภายหลังก่ออิฐไม่น้อยกว่า 3 วันจึงดำเนินการฉาบปูนส่วนผสมปูนหมัก แล้วทำการบ่มผิวปูน 7 วัน ในกรณีที่ผิวอิฐเสียหายส่วนมากก่อนดำเนินการฉาบปูน หน่วยงานซ่อมบูรณะได้ทำการราดน้ำปูนหมักผสมซีเมนต์ขาวที่ผิวผนังก่ออิฐ เพื่อให้ผิวปูนฉาบยึดเกาะกับแผงก่ออิฐดีขึ้น

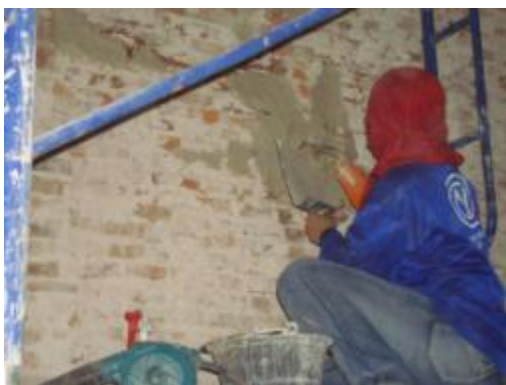
ภาพที่ ง.20 การแสดงเตรียมฉาบปูน หลังจากที่ได้ซ่อมร่องปูนสอที่เสื่อมสภาพ

1) ขูดผิวปูนก่อเดิมที่เสื่อมสภาพออกไปให้ลึกเข้าไปในผนัง 5 เซนติเมตรแล้วทำความสะอาด กำแพงให้สะอาด

2) ราดน้ำที่ผนังอิฐให้หมาดแล้วอุดปิดร่องของปูนก่อด้วยส่วนผสมปูนหมัก อัตราส่วน ปูนหมัก 1 ส่วน ททรายหยาบ 3 ส่วน และปูนซีเมนต์ขาวเล็กน้อยประมาณ 10 % ของส่วนผสม รายละเอียดการเตรียมปูนก่อ แสดงในภาคผนวก ซ

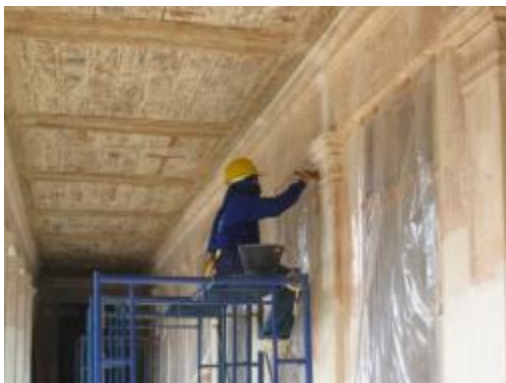
ภาพที่ ง.21 การแสดงจุดผิวหน้าปูนฉาบที่มีสีและปูนเสื่อมสภาพออกไป

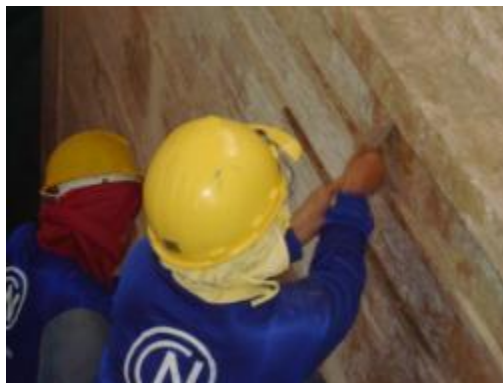
ภาพที่ ง.24 การแสดงจุดลอกผิวหน้าปูนที่ผู้กร่อนออกไป

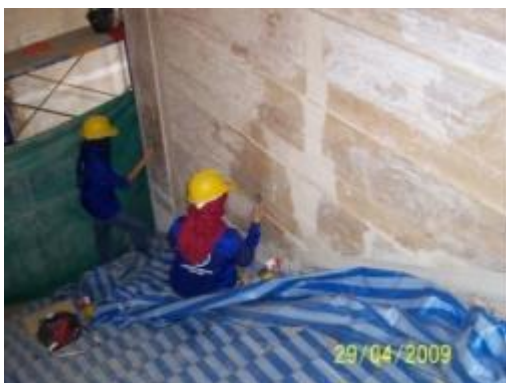
ภาพที่ ง.22 การแสดงจุดลอกผิวหน้าปูนที่เสื่อมสภาพออกไป

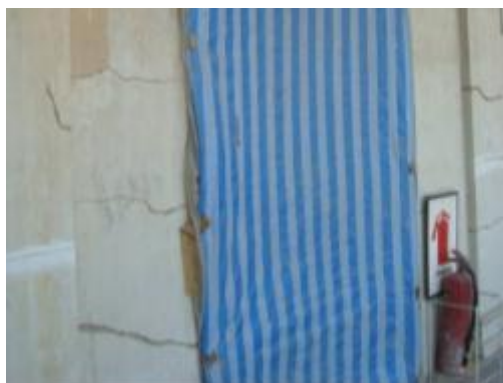
ภาพที่ ง.25 การแสดงสักรัดตามแนวร่องที่แตกร้าว

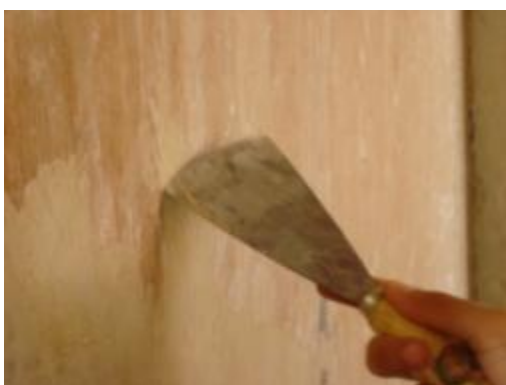
ภาพที่ ง.23 การแสดงจุดลอกผิวหน้าปูนฉาบ

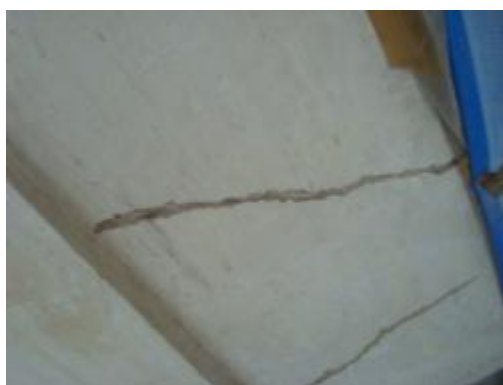
ภาพที่ ง.26 การแสดงสักรัดตามแนวร่องที่แตกร้าวแล้วซ่อมด้วยปูนส่วนผสมปูนหมัก

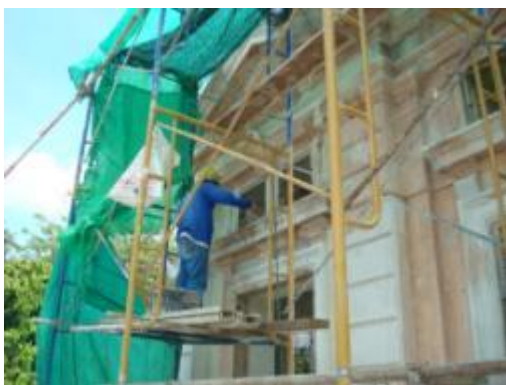
ความเสียหายของผนังฉาบปูนมีเชื้อราและพืชขนาดเล็กเจริญเติบโตบนผิวหน้าปูนฉาบผนังสกปรกมีคราบสีดำและสีเทาเนื่องจากเชื้อรา บุรณะด้วยการพ่นน้ำยาฆ่าเชื้อรา ขัดล้างและซ่อมแซมผิวหน้าปูน

ภาพที่ ง.32 การแสดงขูดและขัดผิวที่มีเชื้อราดำออกจากผิวผนัง

2) การบูรณะดำเนินการขูดขัดล้างเชื้อราดำ ราชาว ตะไคร่น้ำและมอสออกไป แล้วพ่นด้วยน้ำยากำจัดเชื้อรา

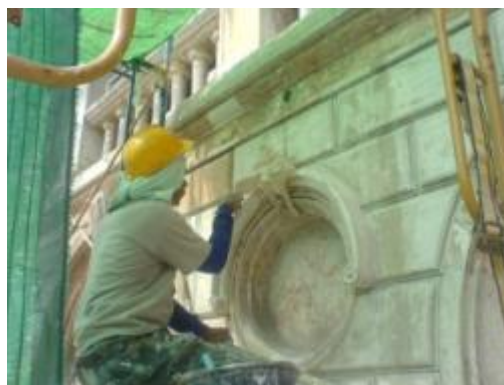
ภาพที่ ง.33 การแสดงฉาบซ่อมแซมผิวผนังตำแหน่งผิวหน้าปูนฉาบเสียหาย

3) ซ่อมแซมผิวหน้าปูนบริเวณที่เสียหายด้วยปูนฉาบส่วนผสมปูนหมัก การซ่อมแซมผิวพยายามให้ผิวหน้าปูนฉาบมีลักษณะเหมือนผิวเดิมบริเวณข้างเคียงคือ ผิวปูนเดิมมีลักษณะเรียบละเอียด การตกแต่งผิวปูนใหม่ก็ควรตกแต่งให้ผิวหน้าปูนเรียบละเอียดเหมือนผิวเดิม มิฉะนั้นเมื่อทาสีทับหน้าจะเห็นความแตกต่างของพื้นผิวอย่างชัดเจน รายละเอียดการเตรียมปูนฉาบแสดงในภาคผนวก ซ

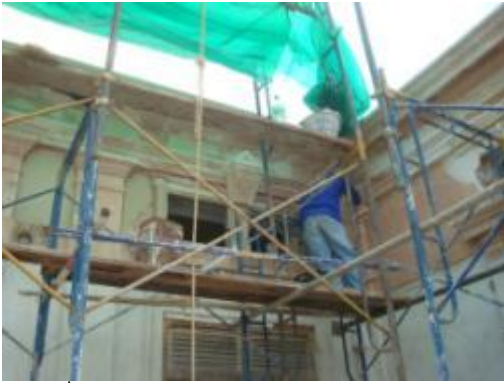
ภาพที่ ง.34 การแสดงซ่อมแต่งผิวผนังด้วย
ปูนฉาบส่วนผสมปูนหมัก

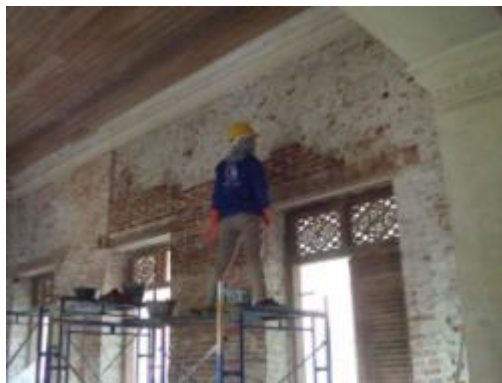
ภาพที่ ง.39 การแสดงซ่อมอิฐก่อที่เสียหาย

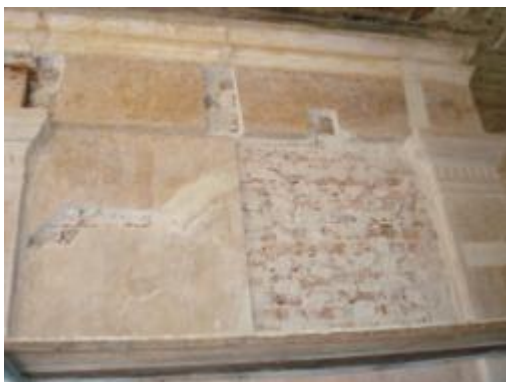
ภาพที่ ง.37 การแสดงสกัดปูนฉาบเดิมที่แตกร้าวและล่อน

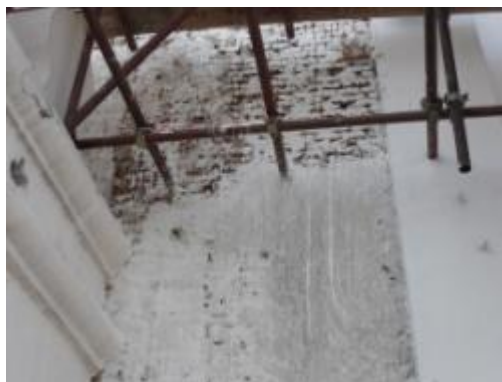
ภาพที่ ง.40 การแสดงรดน้ำปูนที่ผิวอิฐเดิมซึ่งมีลักษณะผิวร่วนแห้งและแตกเพื่อเพิ่มความสามารถการยึดเหนี่ยวของปูนฉาบและอิฐภายใน

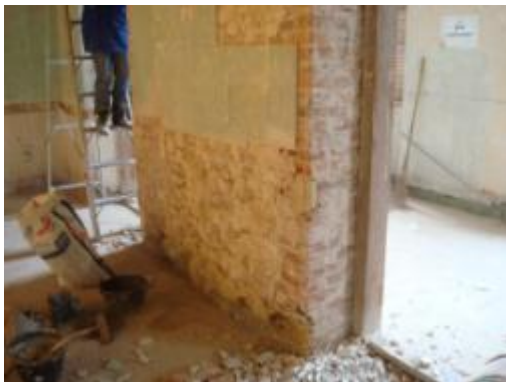
ภาพที่ ง.38 การแสดงสกัดปูนฉาบเดิมที่ร้าวและล่อน

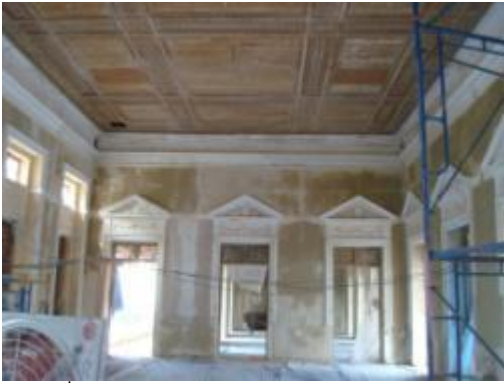
ภาพที่ ง.48 การแสดงซ่อมบูรณะผนังฉาบปูนและซ่อมบัวปูนปั้นเพดานแล้วเสร็จ

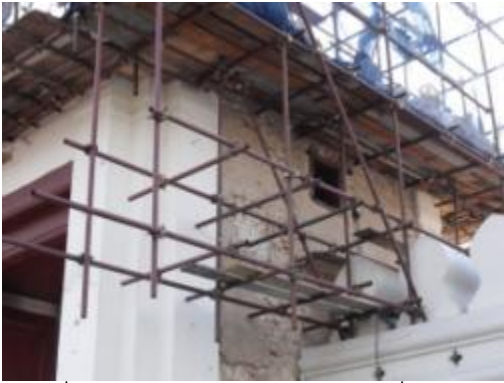
ผนังเสื่อมสภาพ แตกร้าว ผิวก่อนเปื่อยยุ่ย ผนังมีคราบสีดำและสีเทา เกิดความเสียหายเนื่องจาก ฟ้าช วัชพืช ฟ้าชั้้นดำ เชื้อราและแบคทีเรีย เกลือในดินทำปฏิกิริยาทางเคมี เกลือในเนื้อวัสดุที่ใช้ก่อสร้างและฝนกรด บูรณะด้วยการสกัดผิวผนังแล้วฉาบปูนใหม่

ภาพที่ ง.49 การแสดงสกัดปูนฉาบที่
เสื่อมสภาพออกไป

- 1) ป้องกันความเสียหายจากการดำเนินงานบริเวณข้างเคียง
- 2) สกัดปูนที่ผุกร่อนออกไป ต้นไม้ที่เจริญเติบโตบนผนังอาคารทำการตัดถอนออกไประมัดระวังไม่ให้ต้นไม้โคนล้มทับอาคาร รวดยาฆ่าวัชพืชที่รากให้แห้งเหี่ยวตาย
- 3) ซ่อมอิฐที่เสียหายภายในกำแพง ผิวหน้าอิฐแตกร่วนมากรดด้วยน้ำปูนก่อนฉาบเพื่อให้ปูนที่ฉาบใหม่ยึดเหนี่ยวกับอิฐได้ดียิ่งขึ้น น้ำปูนสามารถแทรกเข้าไปในก้อนอิฐที่แตกร่วนทำให้เกิดการยึดแน่นระหว่างมวลภายในเพิ่มมากขึ้น
- 4) ดำเนินการฉาบปูนโดยใช้ส่วนผสมปูนหมัก การเตรียมปูนฉาบแสดงในภาคผนวก ข
- 5) การฉาบปูนทับบนผิวไม้ ก่อนฉาบกำจัดไม้ส่วนที่ผุออกไป แล้วตอกตะปูที่เนื้อไม้เป็นช่วงๆ เพื่อช่วยยึดปูนที่ฉาบใหม่กับเนื้อไม้ไม่ให้หลุดร่วงพร้อมเสริมลวดตาข่ายป้องกันการแตกร้าว

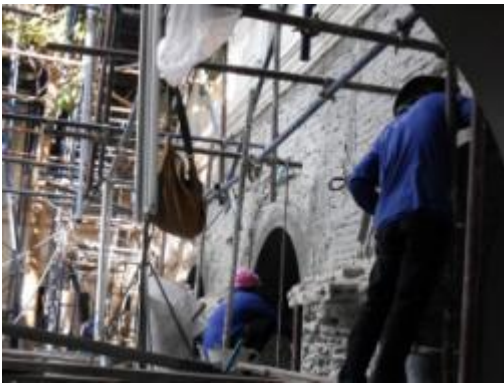
ภาพที่ ง.50 การแสดงสกัดปูนฉาบที่
เสื่อมสภาพออกไป

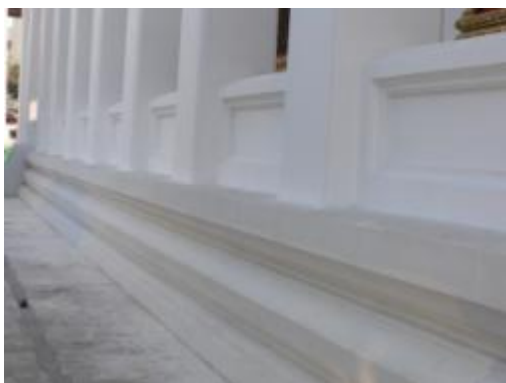
ภาพที่ ง.68 การแสดงผนังพระอุโบสถ
ภายหลังการฉาบปูนบูรณะเสร็จ

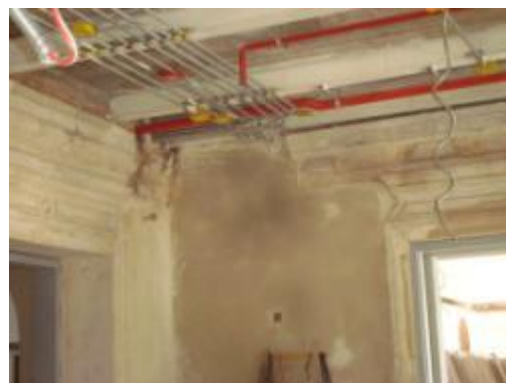
ภาพที่ ง.72 การแสดงฉาบซ่อมผนังและซ่อมบัวปูนปั้น

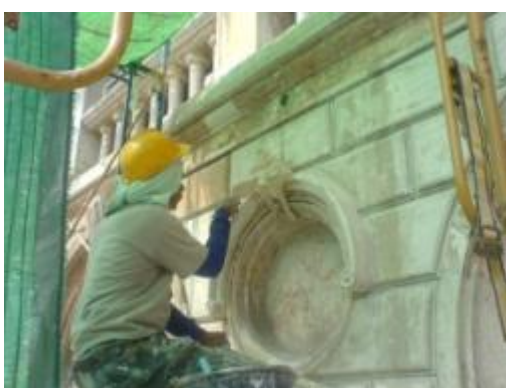
ปูนปั้นเสียหายบางส่วนเนื่องจากการเสื่อมสภาพ ผิวหน้ากร่อน ถูกวัสดุกระแทกทำให้
แตกหัก หรือแตกหักด้วยสาเหตุอื่น บูรณะด้วยการปั้นแต่งทดแทนเฉพาะส่วนที่เสียหาย

ภาพที่ ง.71 การแสดงฉาบซ่อมแต่งผิวปูนปั้นตำแหน่งที่แตกเสียหายและผิวหน้ากร่อน

6) ซ่อมแซมผิวหน้าปูนปั้นที่ยังแกร่งแต่ผิวหน้าเสียหายด้วยปูนดำ ซ่อมแต่งผิวให้รายละเอียดของผิวหน้าปูนฉาบมีลักษณะเหมือนผิวเดิม

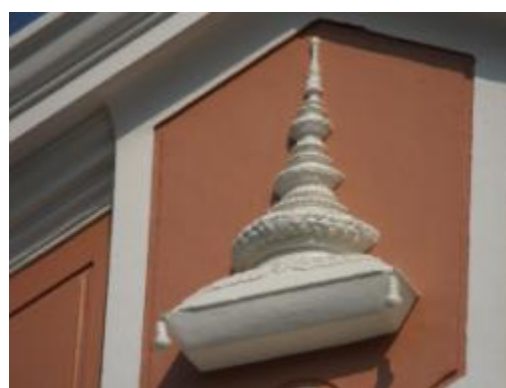
ภาพที่ ง.73 การแสดงซ่อมแซมฟู่ปูนปั้นที่สูญหายด้วยการปั้นใหม่

7) ปั้นแต่งบัวปูนปั้นที่ได้รื้อถอนออกไปให้กลับคืนสู่ลักษณะเดิมด้วยปูนดำ รายละเอียดการเตรียมปูนดำแสดงในภาคผนวก ซ

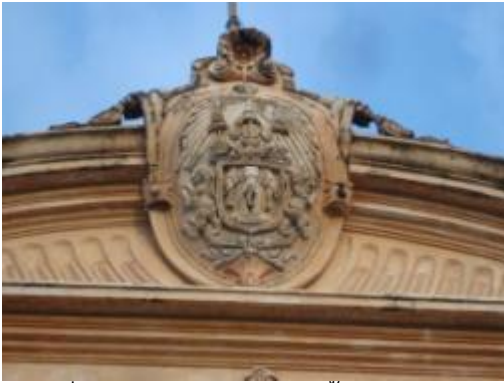
ภาพที่ ง.80 การแสดงปูนปั้นก่อนบูรณะ
งาช้างแตกหักไปหนึ่งข้าง

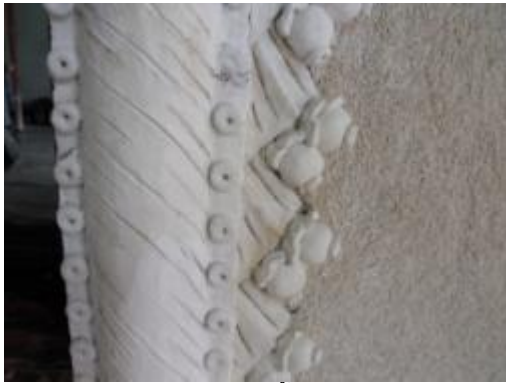
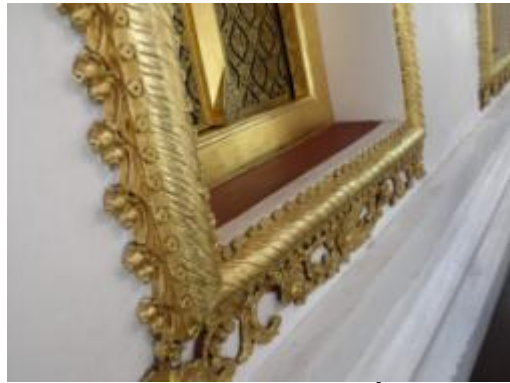
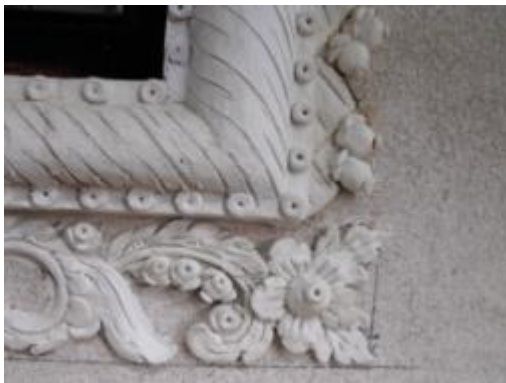
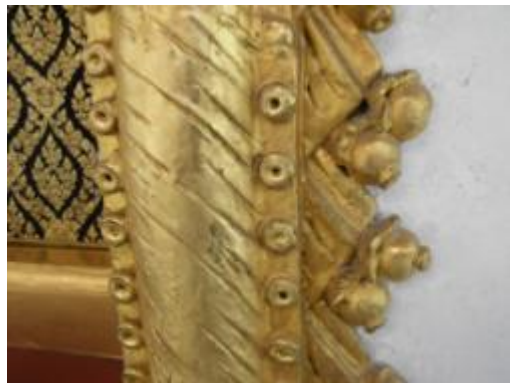
ภาพแสดงรายละเอียดการทำปูนปั้นในโครงการบูรณะหอพระไตรปิฎกวัดเทพธิดาราม
วรวิหาร ซ่อมบูรณะด้วยการปั้นปูนในที่ ปั้นปูนใหม่ทั้งหมดเนื่องจากปูนปั้นเดิมเสียหายมาก

ภาพที่ ง.117 แสดงปูนปั้นรอบซุ้มหน้าต่าง
หอพระไตรปิฎกวัดเทพธิดารามวรวิหาร

ภาพที่ ง.119 การแสดงปูนปั้นรอบซุ้ม
หน้าต่างหอพระไตรปิฎกวัดเทพธิดาราม

ภาพที่ ง.118 การแสดงปูนปั้นรอบซุ้ม
หน้าต่างหอพระไตรปิฎกวัดเทพธิดาราม
วรวิหาร

ภาพที่ ง.120 การแสดงปูนปั้นรอบซุ้ม
หน้าต่างหอพระไตรปิฎกวัดเทพธิดาราม

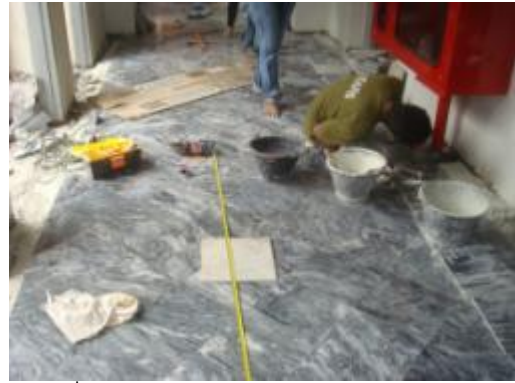
พื้นหินอ่อนเสียหายที่ผิวหน้า ขอบหินอ่อนบิ่นเล็กน้อย หินอ่อนแตกเสียหายบางส่วน และปูนที่ใช้ปูหินอ่อนเสื่อมสภาพ ซ่อมบูรณะด้วยการใช้หินเดิมขัดผิวหน้าหินใหม่ แล้วปูหินที่ได้ขัดผิวหน้าหินใหม่

- 4) นำหินอ่อนที่ได้รีดถอนออกไปขัดผิวหน้าหินใหม่ในโรงงานขัดผิวหินอ่อนและตัดขอบหินออกข้างละ 0.50 เซนติเมตรเนื่องจากขอบหินบิ่นแตก
- 5) ก่อนปูหินอ่อนทาน้ำยาป้องกันความชื้นที่แผ่นหินเพื่อป้องกันมิให้น้ำซึมเข้าไปในเนื้อหินทำให้หินเปลี่ยนสี
- 6) จัดเรียงหินก่อนปูจริงเพื่อตรวจสอบและสีหินให้กลมกลืนกับแผ่นหินข้างเคียง
- 7) ปูหินโดยใช้ซีเมนต์ขาวผสมหินอ่อนบดปูเพื่อป้องกันหินอ่อนเปลี่ยนสีเป็นคราบสกปรก
- 8) ยาแนวรอยต่อหินด้วยปูนยาแนวบางส่วนที่มีร่องห่าง
- 9) ทำความสะอาดและทาน้ำยารักษาผิวหน้าหิน

ภาพที่ จ.53 การแสดงปูหินอ่อนโดยใช้หิน
เดิมขัดผิวหน้าใหม่แล้วปูใหม่

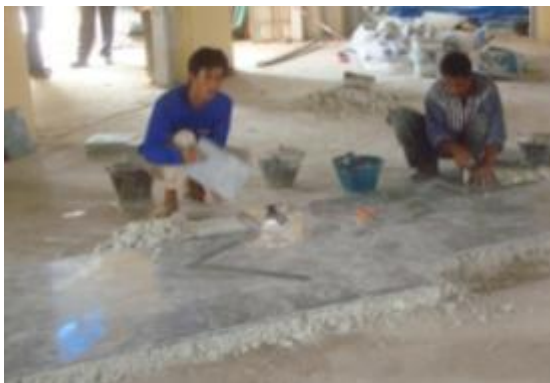
หินอ่อนปูพื้นเสียหายมากหลุดล่อน วัสดุสูญหาย แตกหัก ไม่สามารถนำของเดิมกลับมาใช้งานได้อีก บุรณะด้วยการใช้หินอ่อนใหม่ตามลักษณะเนื้อหินเดิม วิธีการบุรณะหินอ่อนมีขั้นตอนการบุรณะดังนี้

- 1) ป้องกันความเสียหายจากการทำงานและงานรื้อถอนวัสดุเดิม
- 2) รื้อถอนหินอ่อนเดิมที่เสียหายมากออกไป
- 3) รื้อถอนปูนเดิมที่ใช้ปูหินออกทั้งหมด
- 4) นำตัวอย่างหินอ่อนเดิมเปรียบเทียบกับสีและลวดลาย กับหินอ่อนใหม่โดยให้โทนสีและลวดลายใกล้เคียงกัน แล้วตัดแผ่นหินใหม่ขนาดเท่าแผ่นหินเดิม
- 5) ก่อนปูหินอ่อนทาน้ำยาป้องกันความชื้นที่แผ่นหินเพื่อป้องกันมิให้น้ำซึมเข้าไปในเนื้อหิน ทำให้หินเปลี่ยนสีมัวหมอง
- 6) จัดเรียงหินก่อนปูจริงเพื่อดูแนวเส้น ลวดลายและสีของหินอ่อนให้กลมกลืน
- 7) ปูหินโดยการใช้ซีเมนต์ขาวผสมเกล็ดหินอ่อนปูเพื่อป้องกันหินอ่อนมีคราบสกปรก
- 8) ยาแนวรอยต่อหินด้วยปูนยาแนวบางส่วนที่มีร่องห่าง
- 9) ทำความสะอาดและทาน้ำยารักษาผิวหน้าหิน

ภาพที่ จ.55 การแสดงปูหินอ่อนใหม่ที่มีสีหิน และลวดลายเหมือนหินเดิม

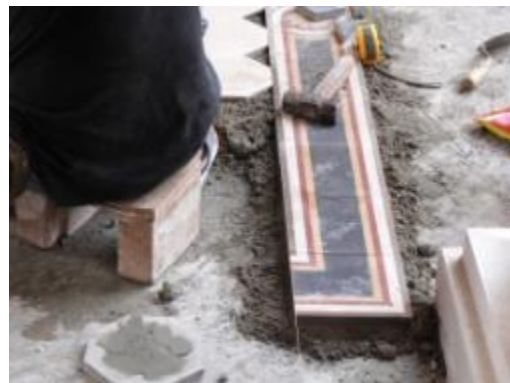
ภาพที่ ๑.58 การแสดงปูกระเบื้องซีเมนต์ผลิตใหม่เลียนแบบของเดิม

- 1) ป้องกันความเสียหายจากการทำงานและงานรื้อถอนวัสดุเดิม
- 2) รื้อถอนกระเบื้องปูพื้นเดิมออก
- 3) ผลิตกระเบื้องปูพื้นใหม่ตามลักษณะเดิม ได้แผ่นกระเบื้องครบประทับปี พ.ศ. ที่ทำการผลิตไว้เพื่อเป็นหลักฐานให้ทราบช่วงเวลาที่ได้ทำการบูรณะไว้ ถ้าหากไม่ทราบว่กระเบื้องเดิมมีลักษณะอย่างไร สามารถเลือกใช้กระเบื้องใหม่ที่มีลวดลาย สี กลมกลืนกับสภาพแวดล้อมเดิมของอาคาร
- 4) ดำเนินการปูกระเบื้องที่ได้ทำการผลิตใหม่เลียนแบบของเดิม การปูกระเบื้องซีเมนต์มักจะนิยมปูแบบแห้งคือ การผสมปูนซีเมนต์ทรายเสือกกับทรายอัตราส่วน 1 : 1 ผสมให้ปูนมีลักษณะร่วน สามารถวางกระเบื้องแล้วปูนทรายไม่ยุบตัวมาก จากนั้นจึงทาปูนกาวปูกระเบื้องที่ท้องแผ่นแล้ววางลงไป แล้วใช้ค้อนไม้ค่อยๆทุบแผ่นหินจนได้ระดับ ตามแนวที่ซึ่งเส้นเอ็นทำแนวและระดับไว้
- 5) รอให้ปูนทรายพัฒนากำลังจนแข็งแรงจึงยาแนวรอยต่อกระเบื้องด้วยปูนยาแนว
- 6) ทำความสะอาดและทาน้ำยาเคลือบผิวหน้ากระเบื้อง

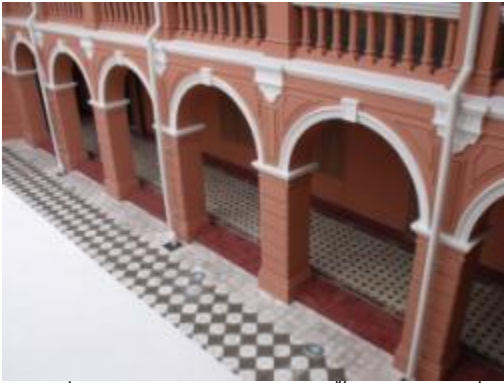
ภาพที่ จ.59 การแสดงกระเบื้องซีเมนต์ที่ปูแล้วเสร็จ ในโครงการพระราชวังสราญรมย์

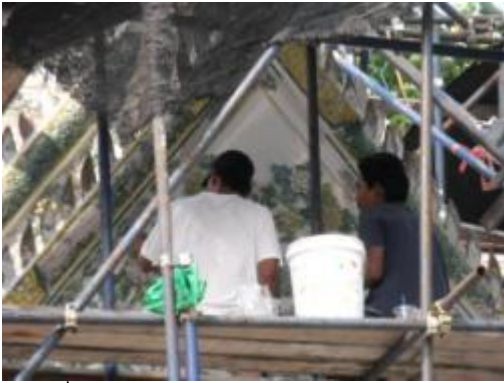
ภาพที่ จ.70 การแสดงขณะติดเศษถ้วยชาม
กระเบื้องเคลือบหน้าบ้าน มณฑลพระพุท
ธาบาทจำลอง

6) ติดเศษถ้วยชามกระเบื้องเคลือบด้วยปูนดำยึดติดกับผนังอาคารตามลักษณะเดิม

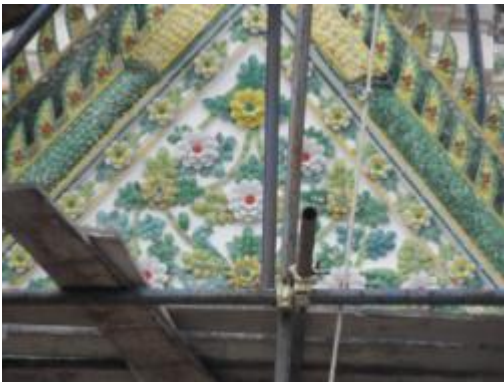
ภาพที่ จ.71 การแสดงติดเศษถ้วยชาม
กระเบื้องเคลือบเสร็จเรียบร้อยแล้ว

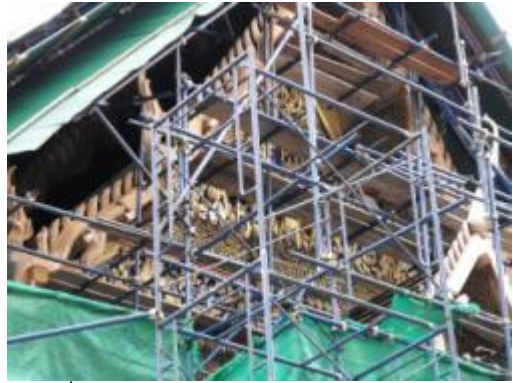
ภาพที่ ๑.10 การแสดงชุดลอกกระจกประดับ
และยางรัดออกจาก ช่อฟ้า ใบระกา ทางหงส์
เพื่อไปตกแต่งผิวไม้

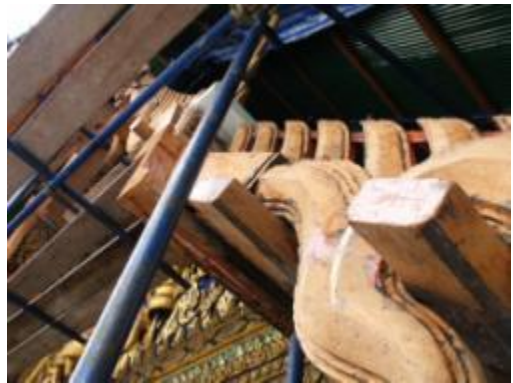
ภาพที่ ๑.11 การแสดงชุดลอกกระจกประดับ
และยางรัดออกจากช่อฟ้า ใบระกา และทาง
หงส์เพื่อไปตกแต่งผิวไม้

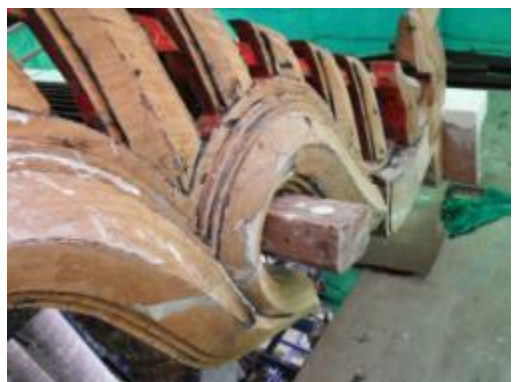
ภาพที่ ๑.12 การแสดง ไป้วซ่อมผิวไม้

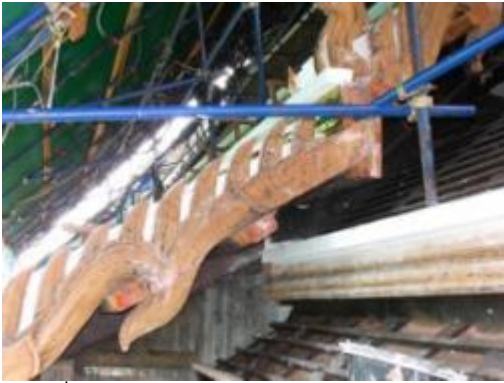
ภาพที่ ๑.13 การแสดงโป๊วซ่อมผิวไม้

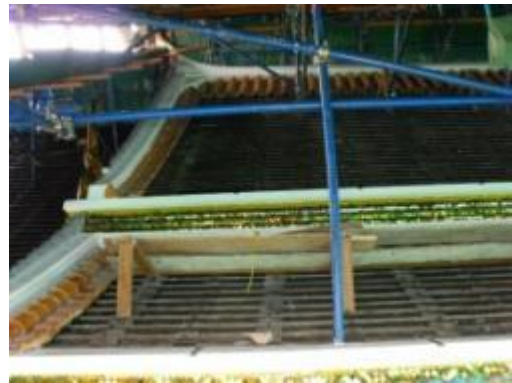
ภาพที่ ๑.17 การแสดงปิดกระจกสีด้วย Epoxy resin เชิงชาย

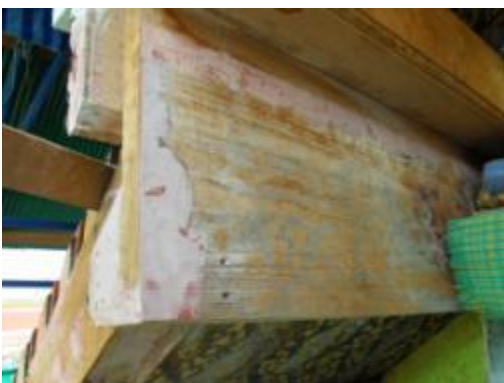
ภาพที่ ๑.15 การแสดงโป๊วซ่อมผิวไม้

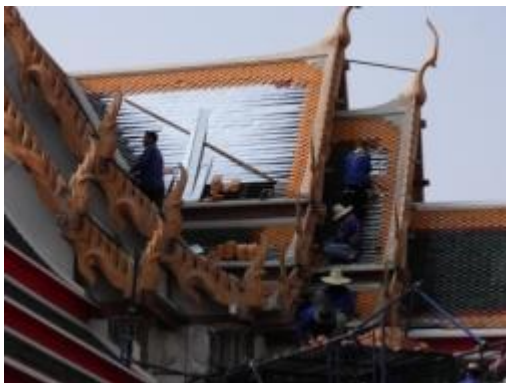
ภาพที่ ฉ.25 การแสดง มุงกระเบื้องหลังคา
รองด้วยแผ่นสังกะสีเพื่อกันน้ำรั่ว

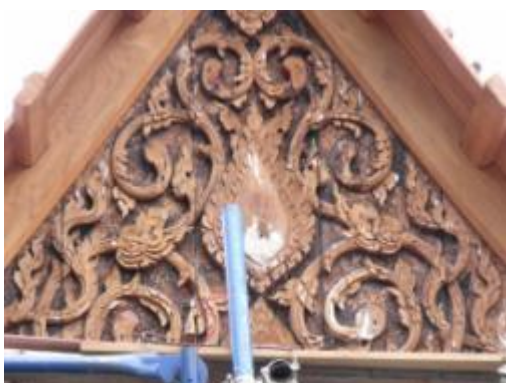
ภาพที่ ฉ.27 การแสดงขุดลอกหน้าบ้านและร้อย
ถอนไม้ที่ผุเพื่อบูรณะใหม่

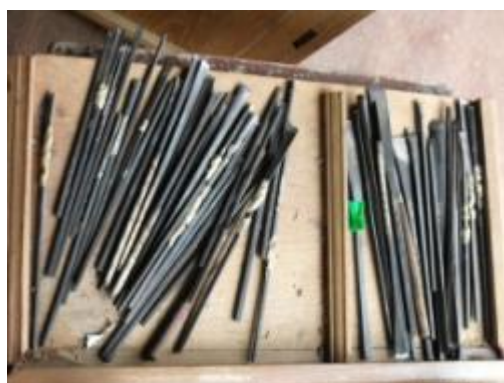
ภาพที่ ฉ.30 การแสดงเครื่องมือการแกะสลัก
ไม้

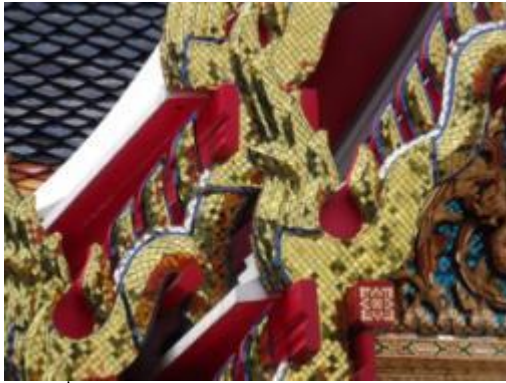
ภาพที่ ฉ.31 การแสดงติดกระเจกสี ลงรัก ปิดทองแล้วเสร็จ

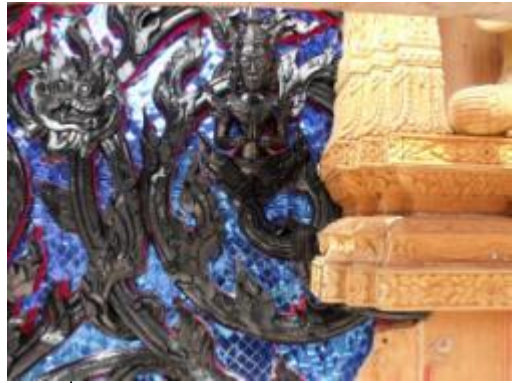
ภาพที่ ฉ.34 การแสดงลงยางรักและติดกระเจกสี

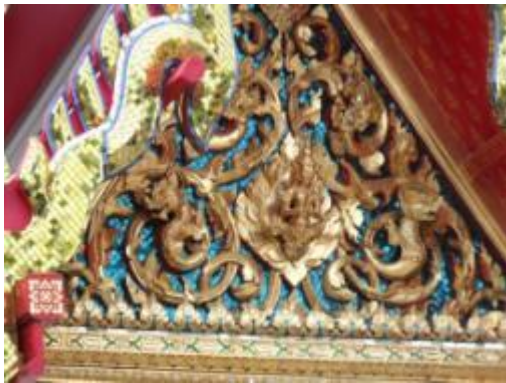
ภาพที่ ฉ.32 การแสดงติดกระเจกสี ลงรัก ปิดทองแล้วเสร็จ

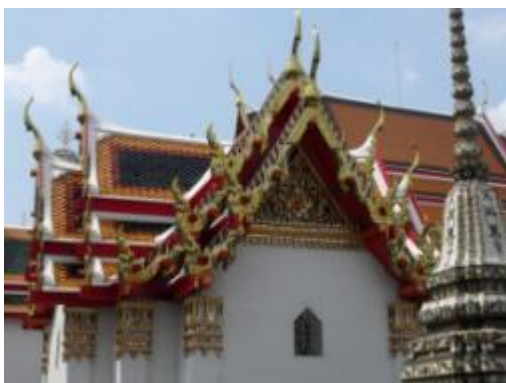
ภาพที่ ฉ.33 การแสดงติดกระเจกสี ลงรัก ปิดทองแล้วเสร็จ

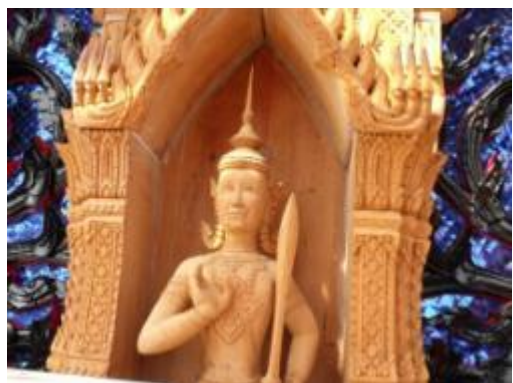
ภาพที่ ฉ.36 การแสดงติดตั้งไม้แกะสลักหน้าบันทดแทนไม้เดิมที่ผุ

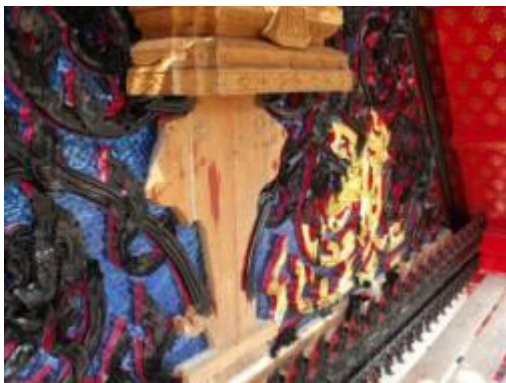
ภาพที่ ๓.๓๗ การแสดงติดตั้งไม้แกะสลักหน้า
บันทึทดแทนไม้เดิมที่ผุ

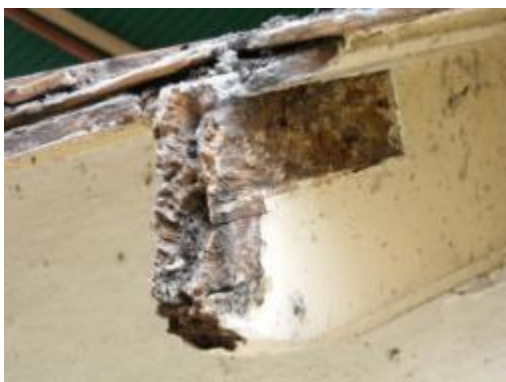
ภาพที่ ๓.๔๐ การแสดงไม้จันทน์ผุเนื่องจาก
ความชื้น

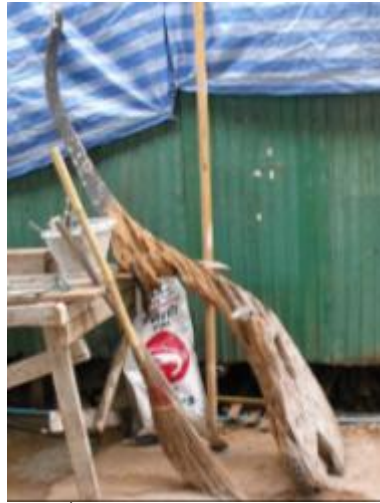
ภาพที่ ๑.46 การแสดงข้อฟ้าผุเสียหายมาก

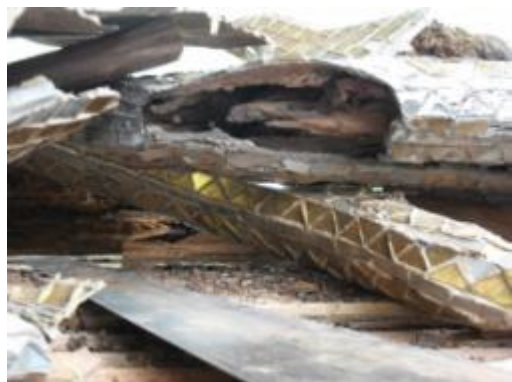
ภาพที่ ๑.47 การแสดงใบระกาผุเสียหายมาก
ไม่สามารถนำกลับมาใช้ได้อีก

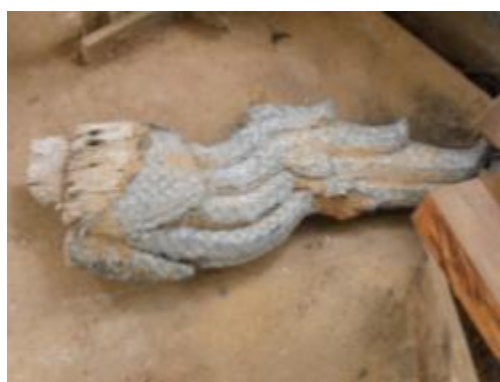
ภาพที่ ๑.48 การแสดงหางหงส์เสียหายมาก
ทำการเปลี่ยนทดแทนด้วยไม้ใหม่

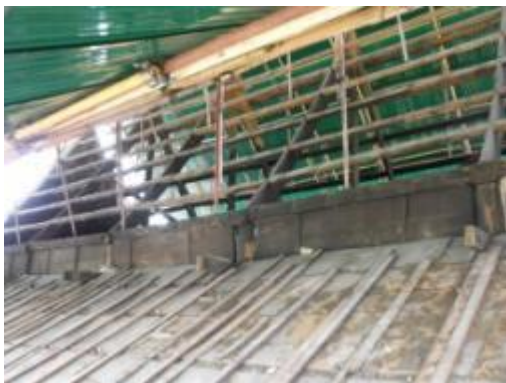
ภาพที่ ๑.49 การแสดงเปลี่ยนไม้อะเสและจันทันเพื่อทดแทนส่วนที่เสียหาย
