การศึกษาวិธีการบูรณะอาคารโบราณสถาน:
กรณีศึกษาอาคารประวัติศาสตร์สมัยรัตนโกสินทร์

A STUDY OF RESTORATION METHODS FOR HISTORICAL BUILDINGS :
CASE STUDY OF HISTORICAL BUILDINGS IN RATTANAKOSIN PERIOD

A Thesis Submitted in Partial Fulfillment of the Requirements
for the Degree of Master of Engineering Program in Civil Engineering

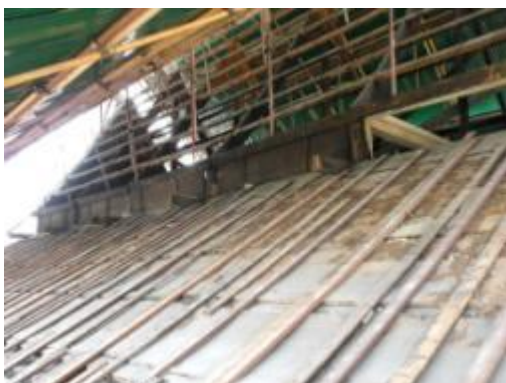
ภาพที่ ๑.50 การแสดงเปลี่ยนไม้จันทันและคานอะเสใหม่เพื่อทดแทนส่วนที่เสียหาย

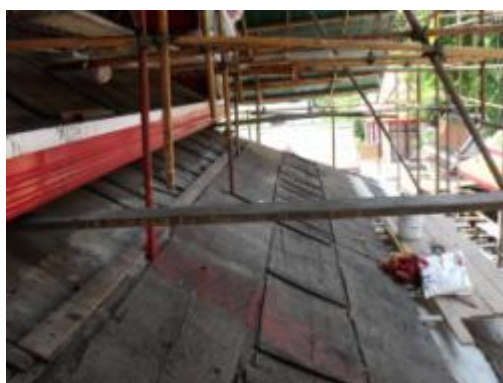
ภาพที่ ๑.54 การแสดงซ่อมไม้กระดานก่อนปูแผ่นกันซึมหลังคา

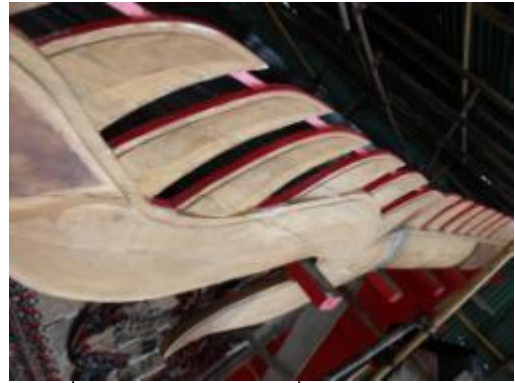
ภาพที่ ฉ.58 การแสดงเปลี่ยนไม้ใบระกาใหม่

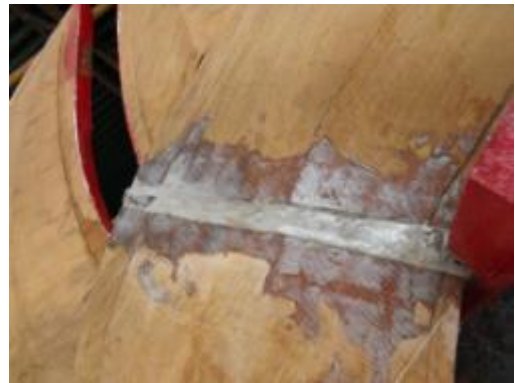
ภาพที่ ฉ.59 การแสดงรอยต่อไม้ด้วยวัสดุ
โป๊วไม้

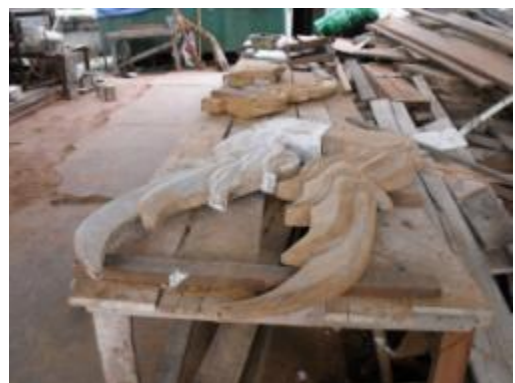
ภาพที่ ฉ.60 การแสดงไม้หางหงส์ทำใหม่
เลียนแบบหางหงส์เดิมที่ผุเสียหาย

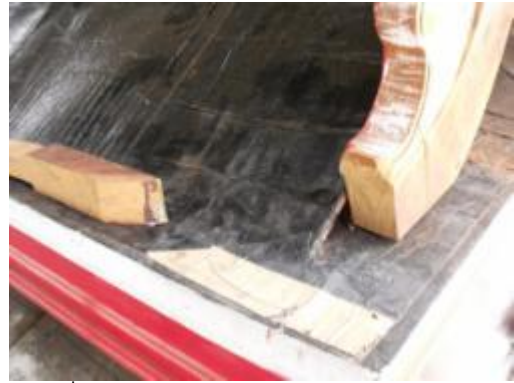
ภาพที่ ๑.63 การแสดงรายละเอียดการติดตั้งแผ่นกันซึมให้ทั่วทุกบริเวณของหลังคา

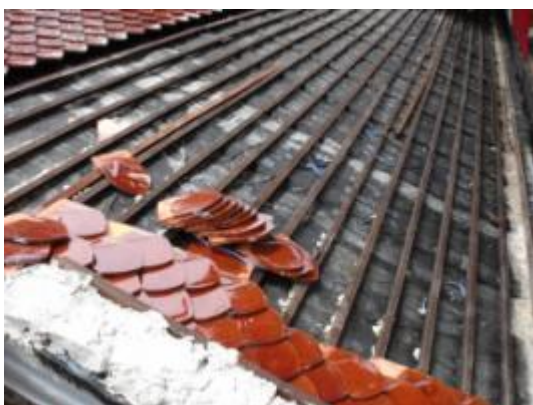
ภาพที่ ๑.68 การแสดงมุงกระเบื้องหลังคา

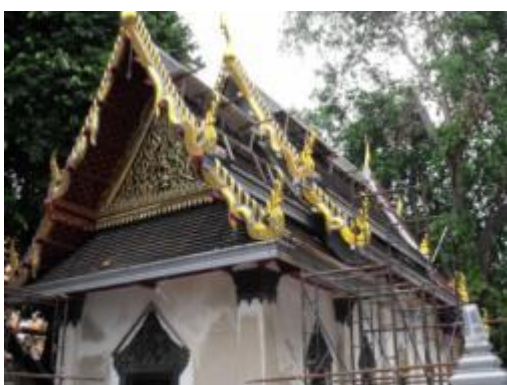
ภาพที่ ๑.69 การแสดงภายหลังการซ่อมบูรณะ ซ่อฟ้า ไบระกา และหางหงส์

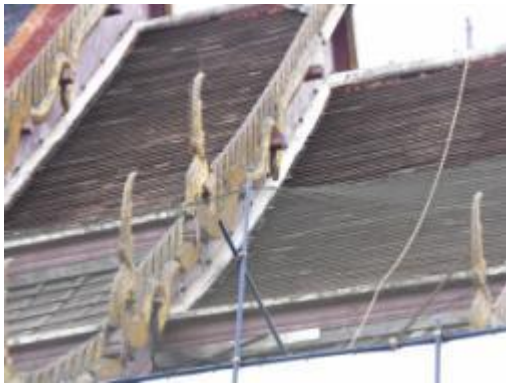
ภาพที่ ๗.๗๙ การแสดงซ่อมบูรณะไม้แปะ
ระแนงเปลี่ยนใหม่ส่วนที่เสียหาย

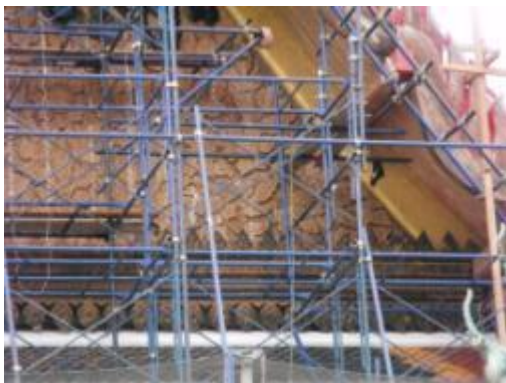
ภาพที่ ๘.๘๔ การแสดงบูรณะหน้าบันไม้
แกะสลัก

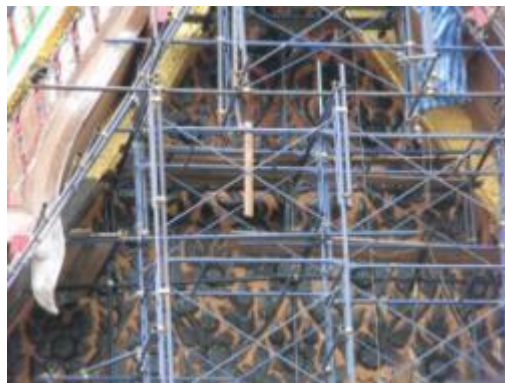
ภาพที่ ๘.๘๗ การแสดงบูรณะหน้าบันด้วย
การซ่อมไม้แกะสลักและทาสี

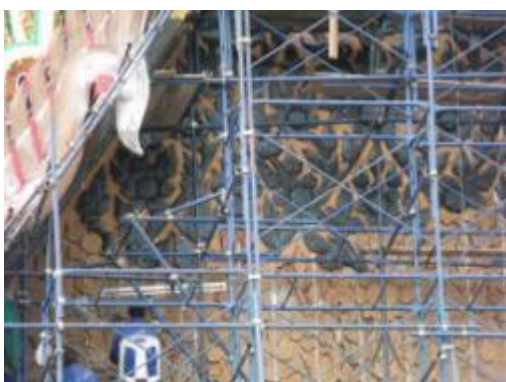
ภาพที่ ๘.๘๕ การแสดงทาสีไม้แกะสลัก
หน้าบัน

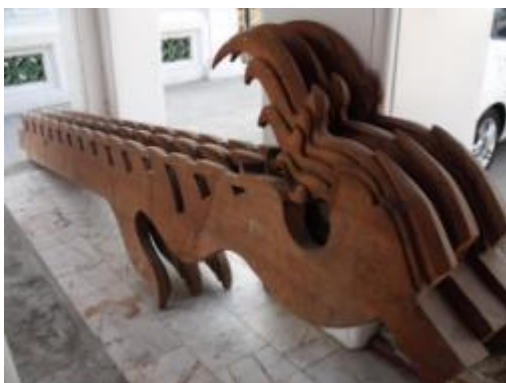
ภาพที่ ๑.๙๗ การแสดงใบระกา และหางหงส์เตรียมขึ้นไปติดตั้งทดแทนไม้เดิมที่ผุเสียหาย

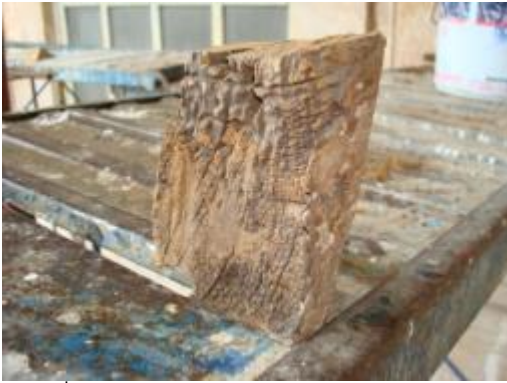
ภาพที่ ฉ.107 การแสดงปลายไม้เชิงชายส่วนที่เสียหาย

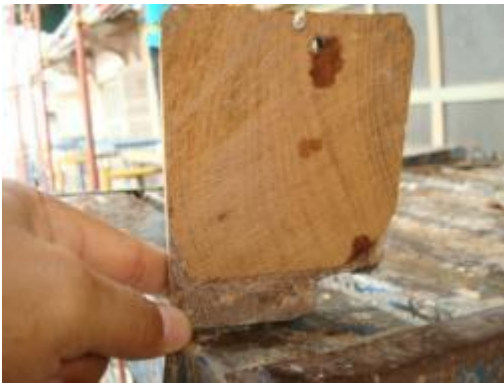
ภาพที่ ฉ.108 การแสดงปลายไม้เชิงชายส่วนที่เสียหายเนื้อไม้ภายในยังมีสภาพที่แข็งแรง

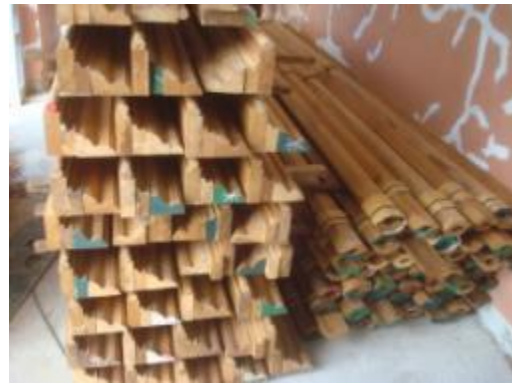
ภาพที่ ฉ.111 การแสดงเชิงชายไม้ใหม่เพื่อใช้ทดแทนไม้เดิมผุเสียหาย

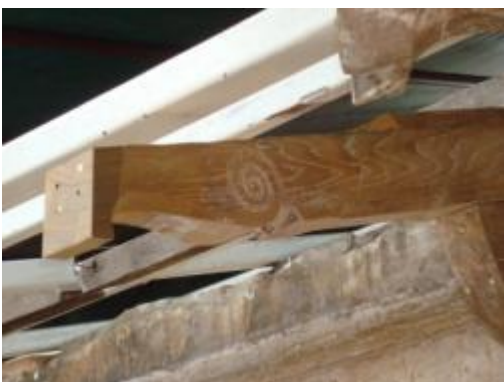
ภาพที่ ฉ.109 การแสดงซ่อมต่อปลายไม้เชิงชาย

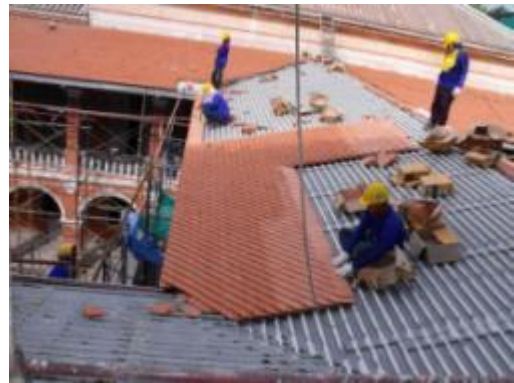
ภาพที่ ฉ.117 การแสดงมุงกระเบื้องหลังคา

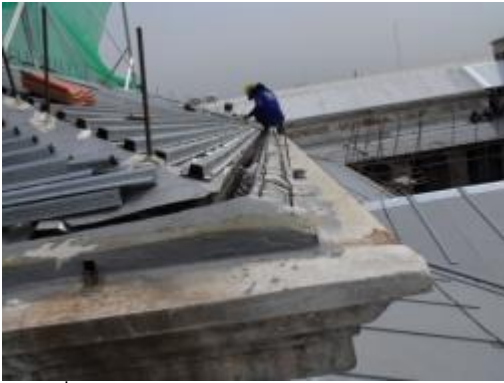
ภาพที่ ข.119 การแสดงหลังคามุงด้วยแผ่นเหล็กชุบสังกะสีป้องกันน้ำฝนรั่วจากกระเบื้องมุงหลังคาแล้วติดตั้งแปเหล็กด้านบน

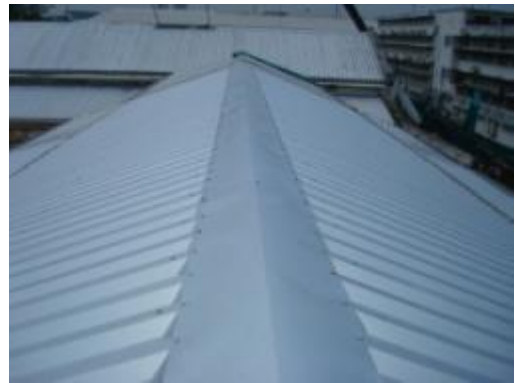
ภาพที่ ฉ.131 การแสดงติดตั้ง Metal sheet

- 5) ทาสีจริงทับหน้าเพื่อช่วยป้องกันสนิม โดยทาทับสีกันสนิมอีกครั้ง
- 6) ติดตั้ง Metal sheet
- 7) ติดตั้งแประแนงสำเร็จ เหล็กชุบสังกะสี
- 8) ดำเนินการติดตั้งกระเบื้องดินเผา และปั้นปูนปิดรอยต่อแผ่นกระเบื้อง
- 9) ติดตั้งปูนปั้นครอบสัน ตะเข้สัน โดยใช้ปูนปั้นชนิดหล่อสำเร็จก่อนแล้วติดตั้ง
- 10) ทำความสะอาดกระเบื้องและทาสีปูนปั้น

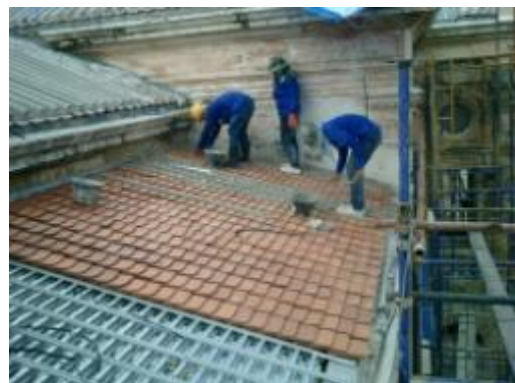
ภาพที่ ฉ.132 การแสดงติดตั้งแปสำเร็จรูป เหล็กชุบสังกะสีและมุงกระเบื้องดินเผา

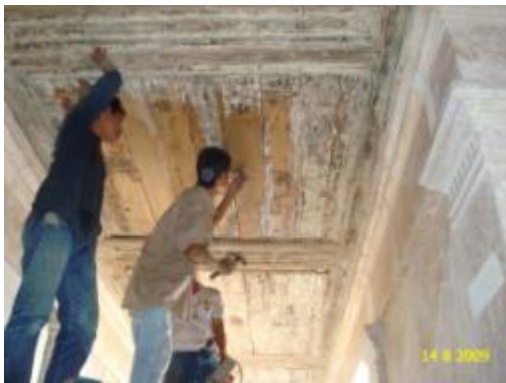
ภาพที่ ฉ.136 การแสดงการตอกยึดไม้ฝ้าเพดานเดิมให้แน่นมั่นคง

- 1) สำรวจและเก็บข้อมูลรายละเอียดของฝ้าเพดานด้วยการถ่ายภาพและเขียนแบบไว้เพื่อเป็นหลักฐานในการบูรณะให้เหมือนกับสภาพเดิมในอดีต
- 2) ป้องกันความเสียหายจากการทำงานใช้มาตรการที่เหมาะสมเช่น คลุมผ้าใบที่ผิวพื้นเพื่อป้องกันความสกปรก จากการทำงานและความเสียหายจากน้ำยาลอกสีฝ้าเพดาน
- 3) ตรวจสอบความแข็งแรงของโครงฝ้าเพดาน ไม้ฝ้าเพดานที่ไม่ยึดแน่นดำเนินการตอกตะปูเพิ่มยึดให้แน่น

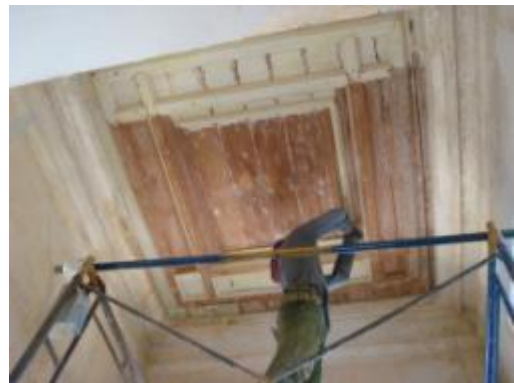
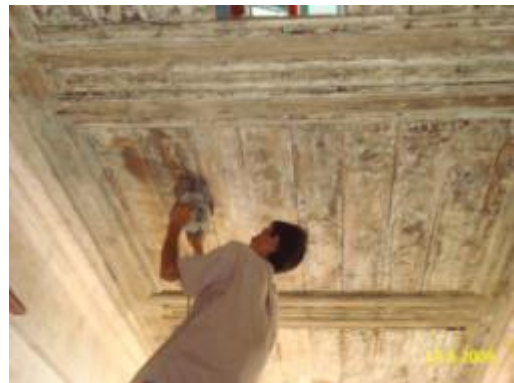
ภาพที่ ฉ.138 การแสดงขูดลอกสีฝ้าเพดานไม้

ภาพที่ ฉ.137 การแสดงการขูดลอกสีโดยการใช้น้ำยาลอกสีทา ก่อนแล้วใช้เกรียงเหล็กขูดลอกออก

ภาพที่ ฉ.139 การแสดงใช้เครื่องขัดแบบสายพานขัดลอกสีฝ้าเพดาน

- 4) ขัดลอกสีเดิมออกไปด้วยกระดาษทรายผิวหยาบ การใช้เครื่องขัดจะช่วยทุ่นแรงได้มาก หรือใช้น้ำยาลอกสีทาแล้วขูดลอกออกไป
- 5) ขัดผิวหน้าไม้ด้วยกระดาษทรายละเอียดอีกครั้ง
- 6) ทาน้ำยากันปลวกฝ้าเพดานทุกพื้นที่
- 7) ปูว้แต่งผิวไม้ด้วยเคมีภัณฑ์ปูว้ผิวไม้ ทาสีรองพื้นไม้
- 8) ตกแต่งงานสถาปัตยกรรมตามรูปแบบเดิม

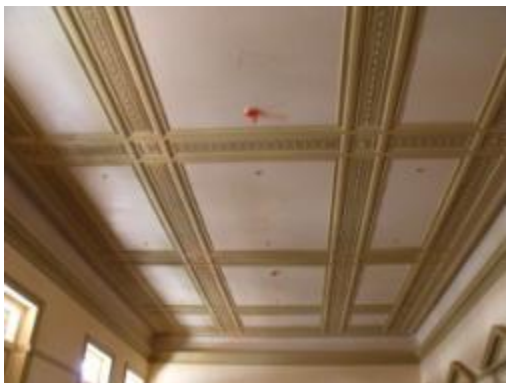
ภาพที่ จ.146 การแสดงฝ้าเพดานอาคารเมื่อ
บูรณะเสร็จ

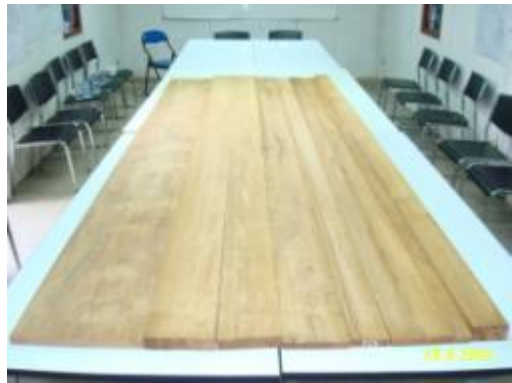
ภาพที่ ฉ.150 การแสดงไม้กระดานใหม่เพื่อใช้ทดแทนไม้เดิมที่ผุเสียหาย

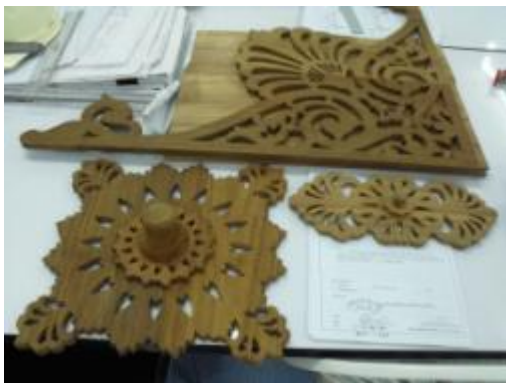
ภาพที่ ฉ.148 การแสดงไม้ฉลุใหม่เพื่อใช้ทดแทนไม้เดิมที่เสียหาย

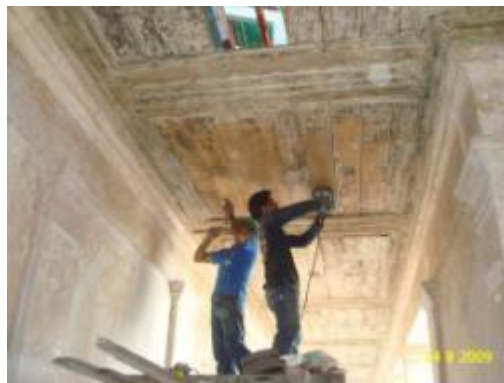
ภาพที่ ฉ.156 การแสดงตัดผิวไม้ด้วยเครื่องขัดสายพาน

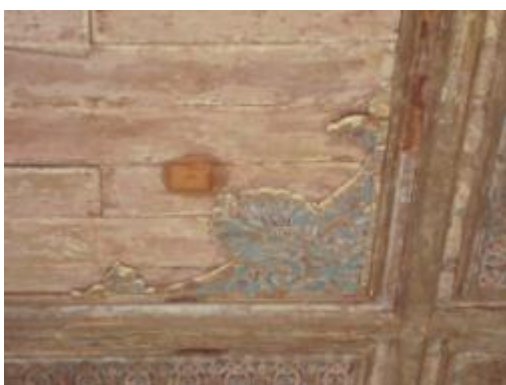
ภาพที่ ฉ.154 การแสดงซ่อมไม้ตำแหน่งที่เกิดความเสียหาย

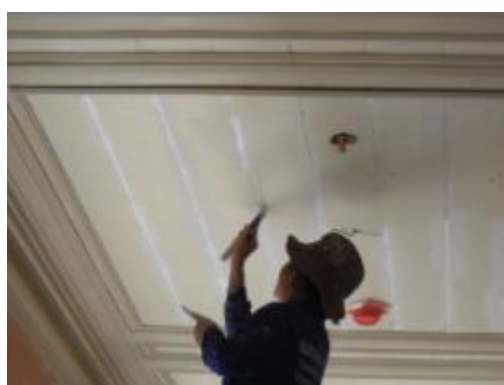
ภาพที่ ฉ.158 การแสดงโป๊วแต่งร่องไม้ด้วยเคมีภัณฑ์โป๊วแต่งผิวไม้

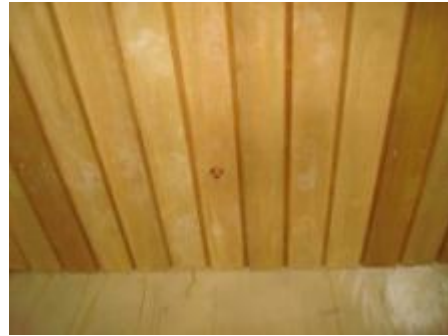
ภาพที่ ฉ.164 การแสดงฝ้าเพดานไม้ใหม่สร้างทดแทนฝ้าเดิมที่เสียหายมาก

3) โครงการบูรณะพระราชวังสราญรมย์ได้ใช้ไม้ใหม่ทั้งหมด ติดตั้งฝ้าไม้ตามแบบที่ได้รับการอนุมัติจากกรมศิลปากร มีรายละเอียดการติดตั้งตามรูป

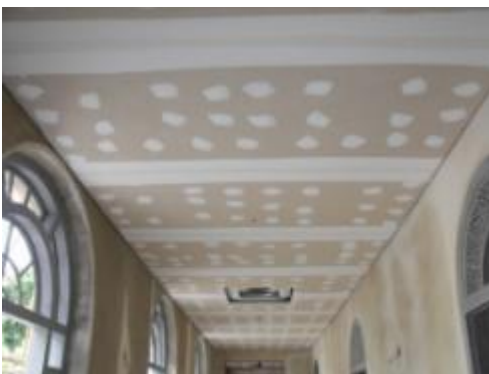
ภาพที่ ฉ.165 การแสดงติดตั้งแผ่นฝ้าเพดานด้วยฝ้าเคลือบเซมิซิลิเกต บูรณะทดแทนฝ้าไม้เดิม

2) โครงการบูรณะพระราชวังสราญรมย์ได้ใช้วัสดุฝ้าเคลือบเซมิซิลิเกต ทดแทนไม้เดิม ด้วยเหตุผลคือ วัสดุสามารถทนไฟไหม้ได้ตามกฎหมายกำหนด 3 ชั่วโมง มีความคงทนถาวรและราคาอยู่ในงบประมาณการบูรณะ สามารถตกแต่งให้กลมกลืนกับสภาพแวดล้อมของอาคาร

3) ดำเนินการก่อสร้างฝ้าใหม่ตามแบบที่ได้รับการอนุมัติจากกรมศิลปากร ติดตั้งโครงฝ้าเพดาน ติดตั้งแผ่นเคลือบเซมิซิลิเกต ใ้ผิวตกแต่งขอบรอยต่อฝ้าเพดานด้วยยิปซัม ตกแต่งฝ้าด้วยไม้ฉลุลายและบัวฝ้าเพดานไม้

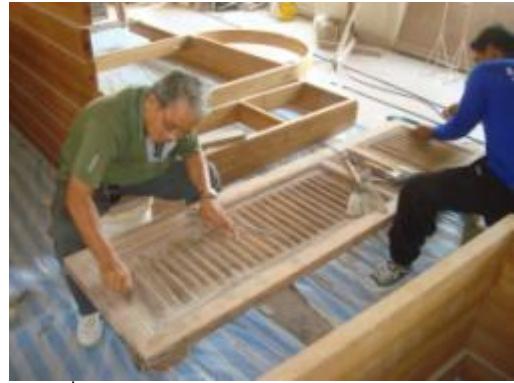
ภาพที่ ข.4 การแสดงขัดผิวไม้ก่อน
ดำเนินงานสี

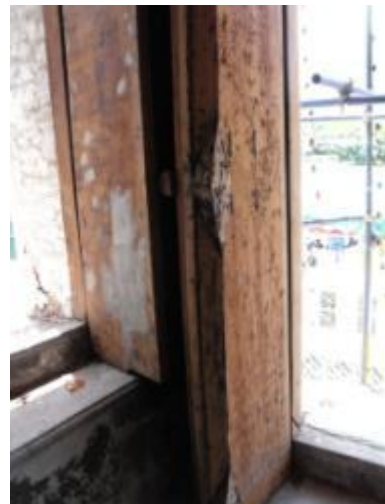
ภาพที่ ข.5 การแสดงขัดผิวไม้ที่ผุออกไป

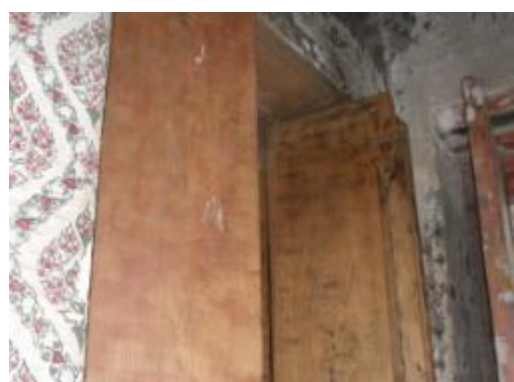
ภาพที่ ข.6 การแสดงขัดผิวไม้ลอกสีเดิมที่
เสื่อมสภาพออกไป

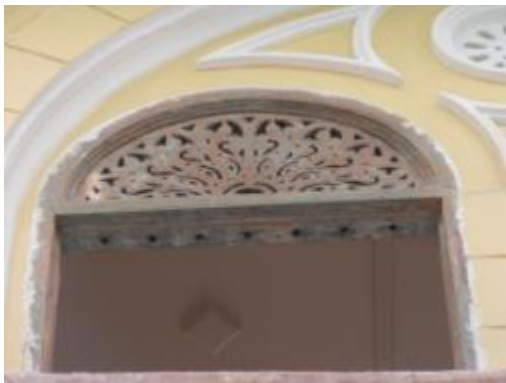
ภาพที่ ช.8 การแสดงซัดลอกสีเดิมไม้ฉลุ
เหนือบานประตู

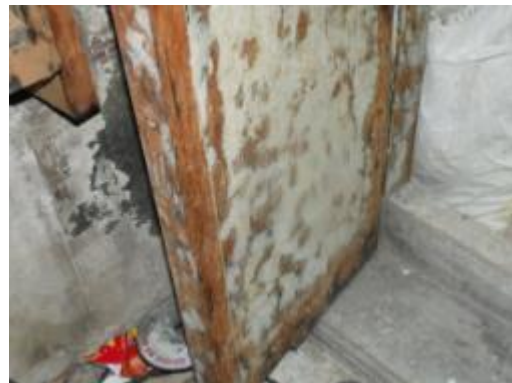
ภาพที่ ช.11 การแสดงโป้วแต่งผิวไม้บาน
ประตู

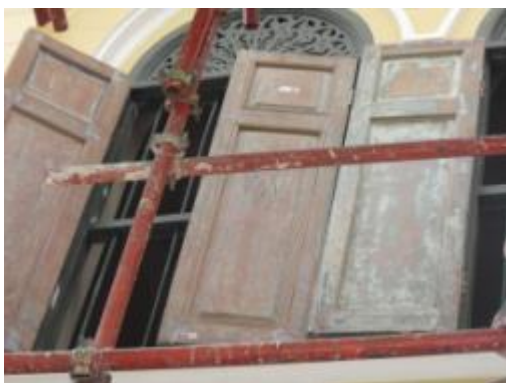
ภาพที่ ช.9 การแสดงซัดลอกสีเดิมของ
หน้าต่างและโป้วแต่งผิวไม้

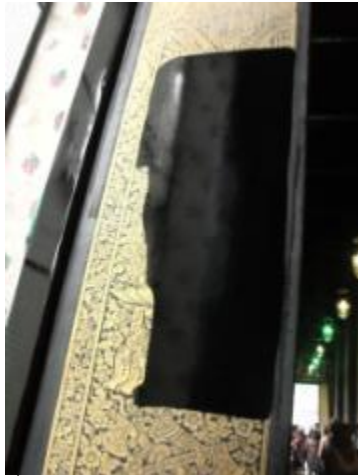
ภาพที่ ช.14 การแสดงซ่อมลายรดน้ำบาน
ประตูบางส่วนที่เสียหายโดยทาทับด้วยรักน้ำ
เกลี้ยงก่อนเขียนลายรดน้ำด้วยหรรดากแล้ว
ปิดทองคำเปลว

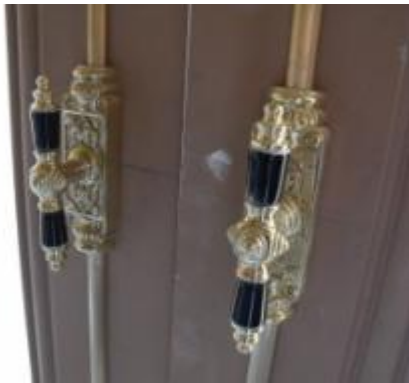
ภาพที่ ช.20 การแสดงติดตั้งอุปกรณ์ประตูใหม่ ผลิตภัณฑ์เลียนแบบอุปกรณ์เดิม

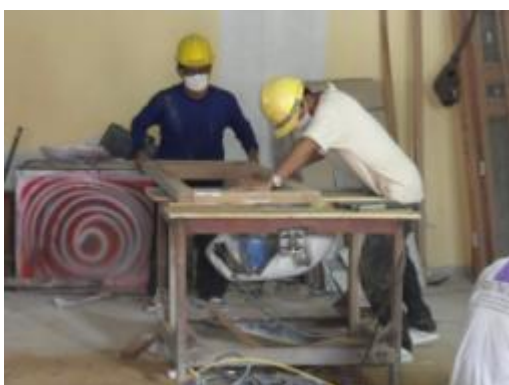
ภาพที่ ข.23 การแสดงตัดไม้ส่วนที่ผุเสียหาย ออกไปเพื่อเสริมทดแทนด้วยไม้ใหม่

ประตูและหน้าต่างไม้เสียหายบางส่วน แตกหักเนื่องจากการใช้งาน เนื่องจากความชื้น ปลวกกัดกินวงกบไม้ ซ่อมบูรณะด้วยการตัดหรือส่วนเดิมที่เสียหายแล้วใช้ไม้ใหม่ทดแทนไม้ที่เสียหาย มีขั้นตอนการบูรณะดังนี้

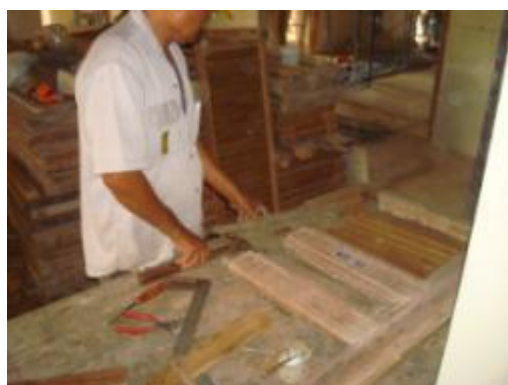
ภาพที่ ข.26 การแสดงประกอบบานประตูใหม่

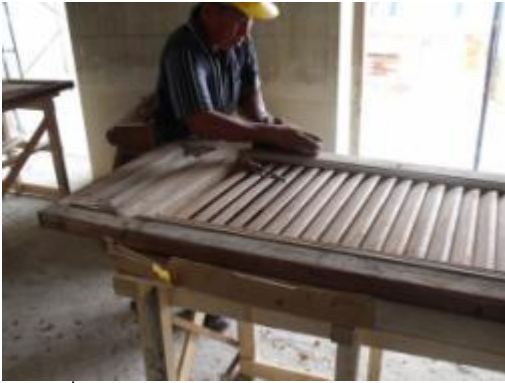
ภาพที่ ช.27 การแสดงไสไม้ตกแต่งบานประตู

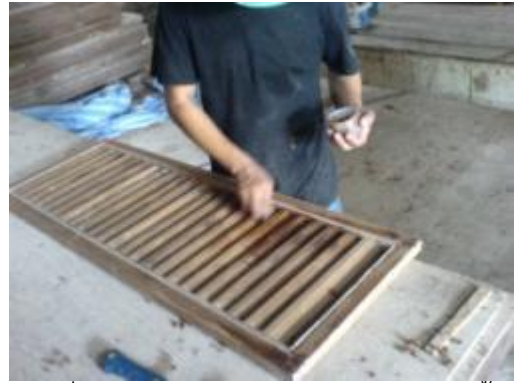
ภาพที่ ช.30 การแสดงอุดช่องว่างระหว่างชิ้นไม้ด้วยกาวไม้ผสมซีเมนต์

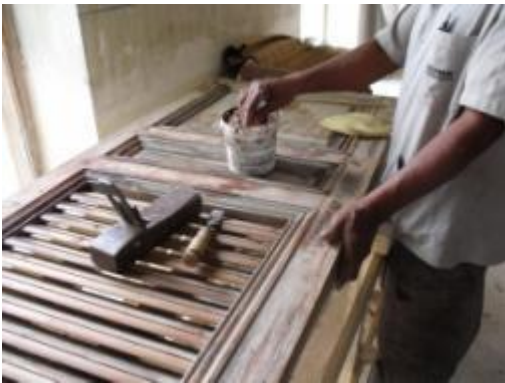
ภาพที่ ช.28 การแสดงอุดช่องว่างระหว่างชิ้นไม้ด้วยกาวไม้ผสมซีเมนต์

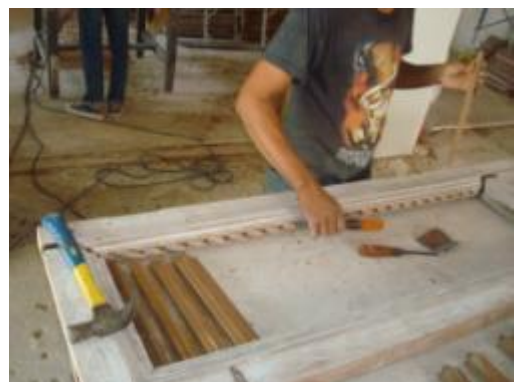
ภาพที่ ช.32 การแสดงประกอบเกล็ดไม้บานประตูใหม่

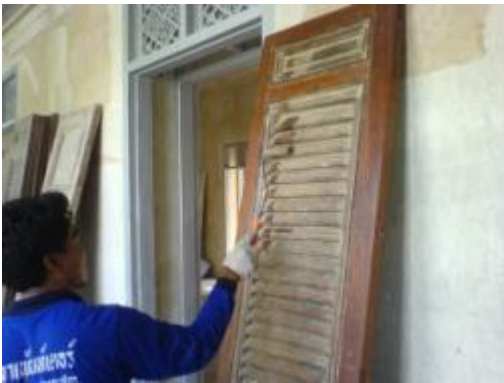
ภาพที่ ช.34 การแสดงทาน้ำยาป้องกันปลวก

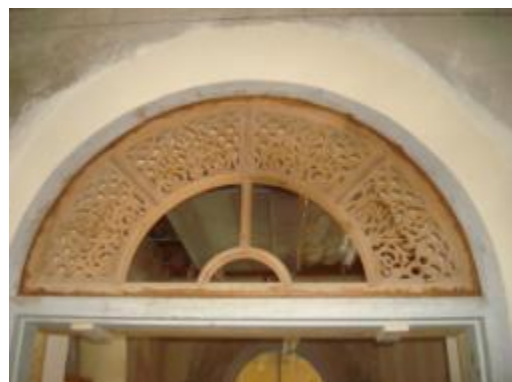
ภาพที่ ช.38 การแสดงติดตั้งลายไม้ฉลุ

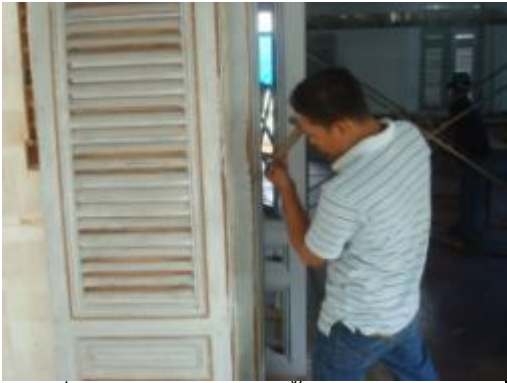
ภาพที่ ช.39 การแสดงติดตั้งบานประตูไม้

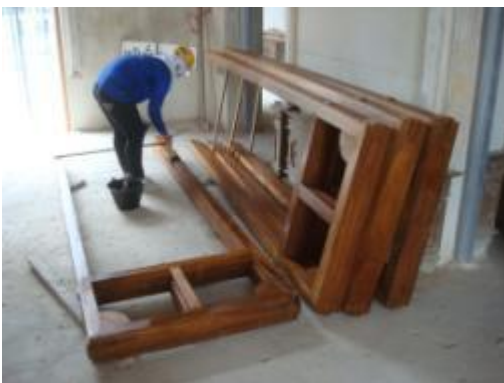
ภาพที่ ช.41 การแสดงวงกบประตูที่ผลิตใหม่ และทาน้ำยาป้องกันปลวก

ประตูและหน้าต่างเสียหายมาก เนื่องจากความชื้น ปลวกกัดกิน ดำเนินการเปลี่ยนบานประตูหรือหน้าต่างใหม่ผลิตตามรูปแบบเดิม มีขั้นตอนการบูรณะดังนี้

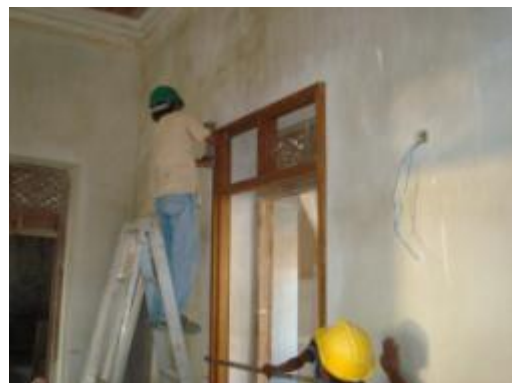
ภาพที่ ช.42 การแสดงติดตั้งวงกบประตู

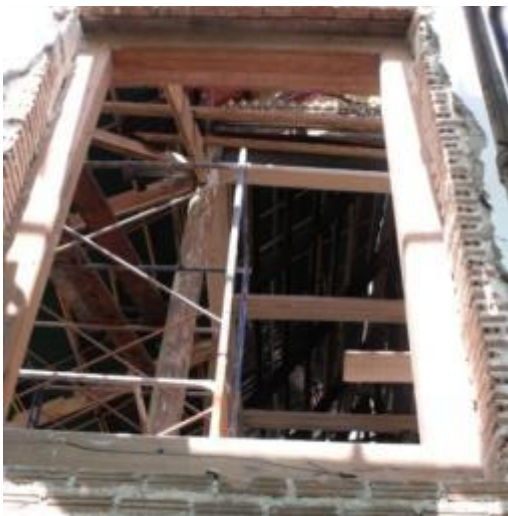
ภาพที่ ข.43 การแสดงติดตั้งวงกบไม้ใหม่

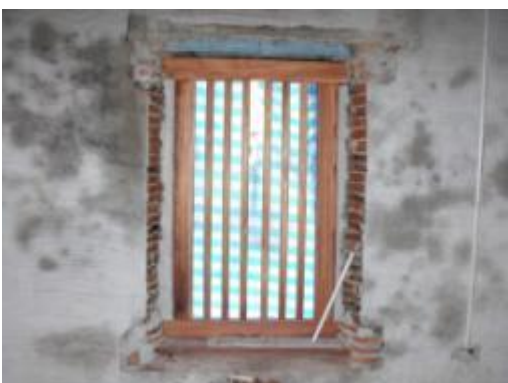
ภาพที่ ข.44 การแสดงติดตั้งช่องระบาย
อากาศไม้ใหม่ทดแทนของเดิมที่ผุเสียหาย
