บทที่ 3

การศึกษารูปแบบอาคารสมัยสมเด็จพระนารายณ์ฯในวัดตองปุ

3.1. วัดตองปุ

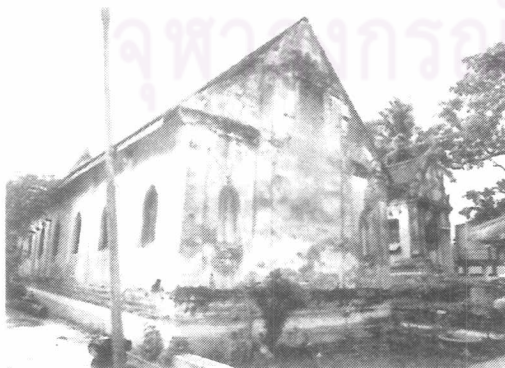
เมื่อเกิดรอยร้าวขึ้น ผนังเหนือรอยร้าวจะมีลักษณะคล้ายลิ่มเคลื่อนจมลงในเนื้อผนังด้านสกัด และถึบนผนังส่วนที่เหลือได้รอยร้าวให้เบะล้นออกไป ทำให้รอยร้าวกลายเป็นรอยแยกที่มีขนาดใหญ่ขึ้น

ความเสียหายที่เกิดขึ้นอาจมีความรุนแรงกว่าปกติได้เมื่อมีการเจาะช่องเปิดบริเวณที่เกิดแรงเฉือน

ภาพ 3-40 2 ภาพบน ภาพอธิบายการเกิดความเสียหายที่มุมอาคารในชั้นสุดท้าย และ 2 ภาพล่าง ภาพเปรียบเทียบกับความเสียหายที่วิหารคลัง (ซ้าย) กับโบสถ์ในอดีต (ขวา)

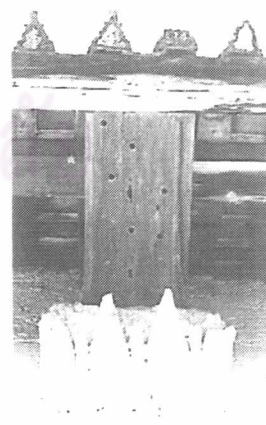
การสำรวจอาคารในวัดตองปุพบว่ามีความเสียหายอันเกิดจากการเจาะทำลายเพื่อวางไข่ของแมลงเป็นรูกลมเส้นผ่านศูนย์กลางประมาณ 1 ซม. ที่บริเวณท้องไม้ของช่อชายคาวิหารมหาอุดด้านใต้ โดยทั่วไปหากยังไม่ลงไปลึกหรือเข้าไปภายในมากนัก อาจไม่มีผลกระทบต่อโครงสร้างเนื่องจากช่อส่วนยื่นชายคานี้มีระยะยื่นสั้นมากเมื่อเทียบกับความยาวช่อทั้งหมด แต่อย่างไรก็ดี รูที่เกิดขึ้นเป็นจำนวนมากอาจเป็นช่อง

ภาพ 3-52 รูเจาะทำลายของแมลงปีกแข็ง

ทางให้ความชื้นเข้าสู่แกนในของท่อนไม้โครงสร้าง มีการอาศัยหรือวางไข่ต่อเนื่องของแมลงบางชนิด หรือมีการทำลายของปลวกต่อไปได้

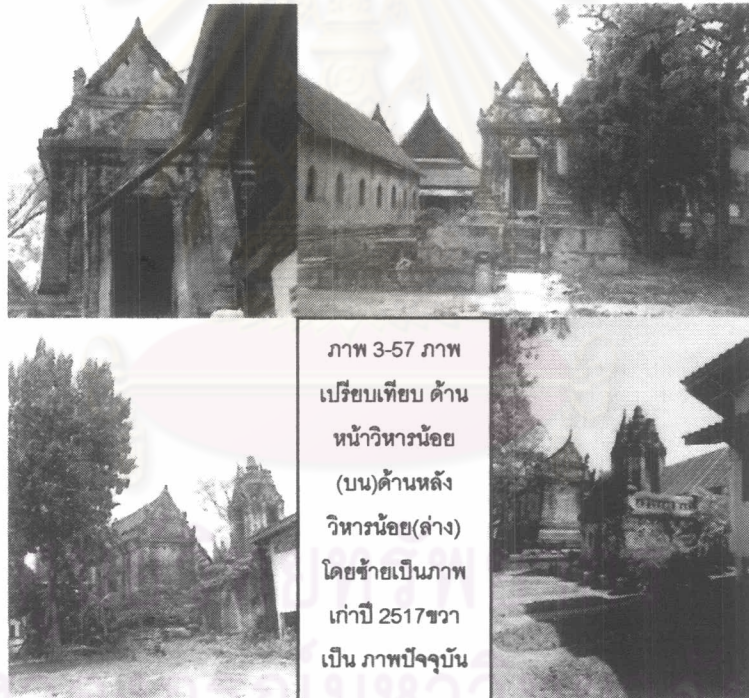
ส่วนใหญ่เป็นความพยายามในการซ่อมแซมความเสียหายมากกว่า การดัดแปลงภายนอกมีอยู่คือ การก่อเติมฐานทักษิณส่วนตะวันออกคือด้านหน้าออกมาโดยเปลี่ยนจากฐานบัวเป็นฐานเขียงลดหลั่น 2 ชั้น มีบันไดก่ออิฐฉาบปูนมีราวติดอยู่ นอกจากนี้ยังไม่แน่ชัดว่าการเปลี่ยนแปลงด้านใต้ที่มีการก่ออิฐและบันไดเป็นของเดิมหรือแก้ไขใหม่ ในส่วนตัวอาคารหลังคามีการซ่อมแปลงบางส่วนจากกระเบื้องกาบู่เป็นลอนคู่แบบปัจจุบัน และมีการนำแผ่นสังกะสีไปปิดบริเวณหน้าต่างป้องกันการสาดเข้าของฝน สำหรับภายในมีการดัดแปลงโดยทำชั้นวางหนังสือขึ้นระหว่างหน้าต่างและช่องกุศและติดตั้งฝ้าเพดานแบบยิปซัมดังกล่าวมาแล้ว นอกจากนี้ยังมีการอัญเชิญพระพุทธรูปนาครกเข้าไปตั้งเป็นประธานเมื่อไม่นานมานี้ มีการติดทุกไม้แล้ววางแผ่นไม้เป็นชั้นวางวัตถุพาดระหว่างแผงอิฐบนผนังด้านใต้ และภายในช่องกุศบนผนังด้านเหนือ รวมทั้งมี การทาสีภายในอาคารใหม่ด้วยสีเขียวจางๆทั่วทั้งผนังใหม่ อีกด้วย

ภาพ 3-57 ภาพ
เปรียบเทียบ ด้าน
หน้าวิหารน้อย
(บน)ด้านหลัง
วิหารน้อย(ล่าง)
โดยถ่ายเป็นภาพ
เก่าปี 2517ชว
เป็น ภาพปัจจุบัน

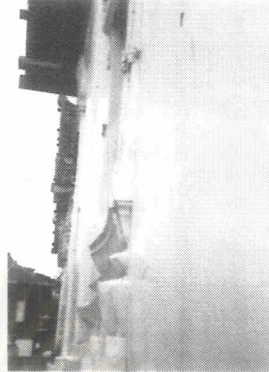
ภาพ 3-64 ซ้าย ภาพควาบ
สกปรกจากมูลสัตว์ และขวา
ภาพแสดงให้เห็นถึงความ
โค้งเว้าเข้าของช่องซุ้มหน้า
ต่าง

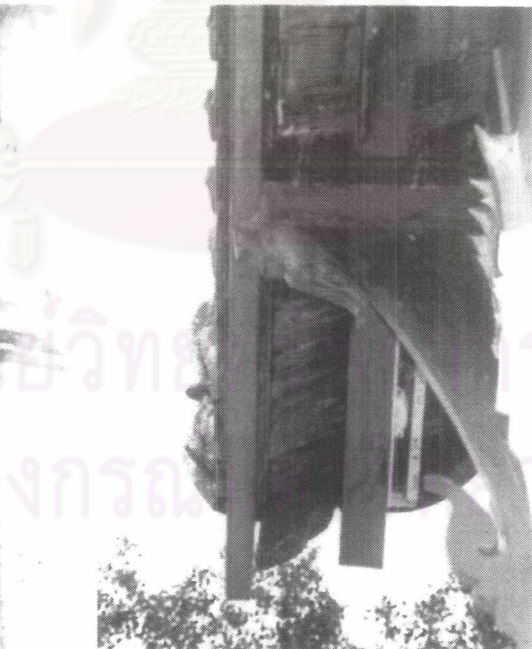
ภาพ 3-66 ภาพทวยซู่ข้าง
ซ้ายเป็นภาพถ่ายปี 2517
ขวา เป็นทวยที่ได้รับการ
บูรณะหรือเปลี่ยนใหม่แล้ว
โดยยังคงรูปแบบเดิม แต่มี
การทำน้ายารักษาเนื้อไม้จึง
เห็นเป็นสีเขียว

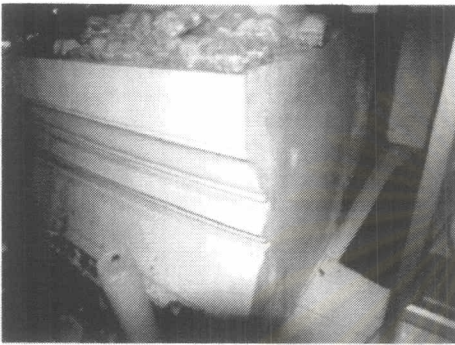
ภาพ 3-75 ภาพรอยความชื้นที่
ขึ้นถึงฐานชุกชี ในภาพเป็น
คราบเหลืองด้านข้างฐาน

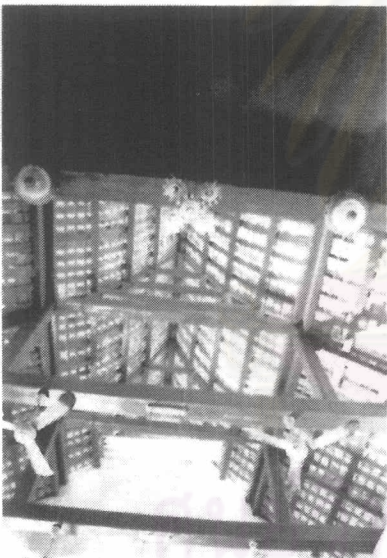
ภาพ 3-76 ภาพโครง
หลังคาที่ได้รับการ
ซ่อมแซมใหม่โดยยัง
คงขึ้นไม้บางส่วนไว้

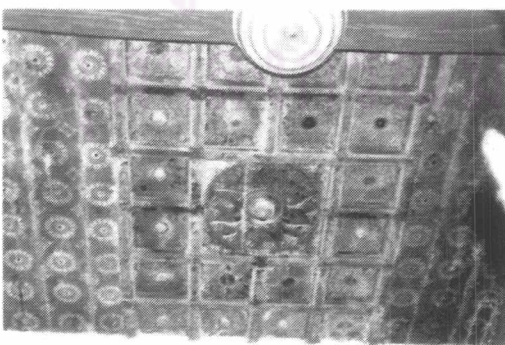
ภาพ 3-77 ซ้าย
ภาพฝ้าเพดานลาย
ดาว และขวา ราย
ละเอียดการวางซื่อ
ลงบนผนังโดยตรง
แล้วก่ออุดช่องว่าง
เสีย

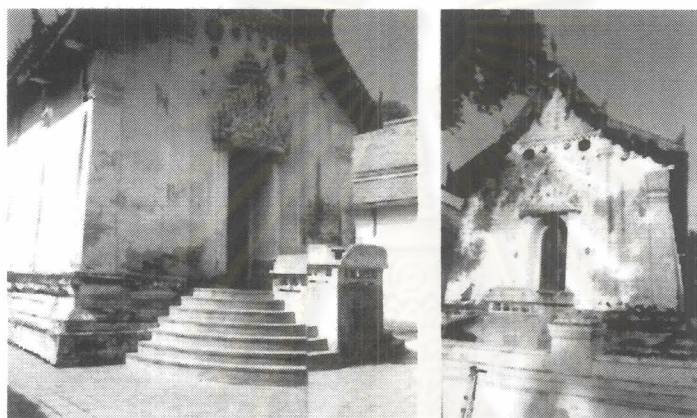
ภาพ 3-79 ซ้าย บันได
โดงที่ถูกดัดแปลงไป
บางสวณ แต่เชือว่าน่า
จะโดงมาแต่เดิม ขวา
ภาพอาคารด้านหลัง
(ตะวันตก)

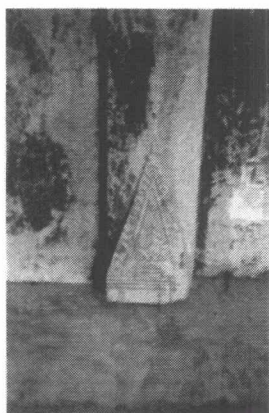
ภาพ 3-92 ส่วนล่าง
ของออกเลา สิ่งเกิดความ
เสียหายจากสภาพอากาศ

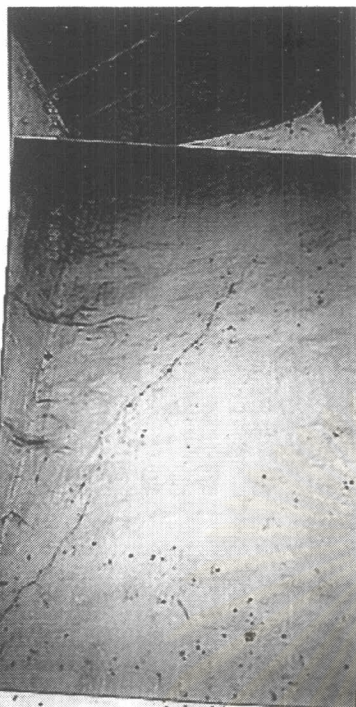
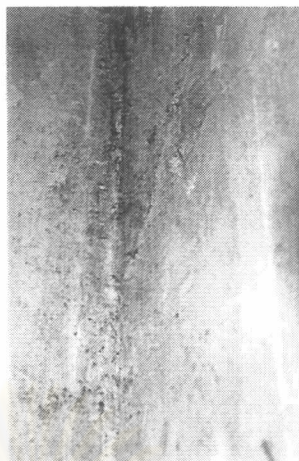
ภาพ 3-103 ภาพใหญ่
ซ้าย รอยร้าวเฉียง 45
องศาที่มุมผนังด้านยาว
ทั้ง 4 ขวา ภาพรอยร้าว
ในระยะใกล้

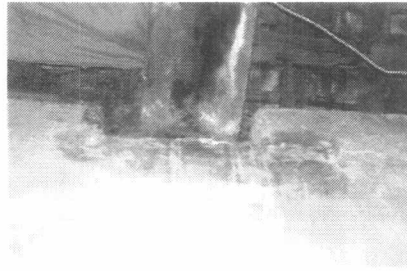
ภาพ 3-113 ซ้ายโครง
หลังคาส่วนล่างขวา
ภาพขยายแสดงการ
วางข้อแบบฝังผนัง มี
คราบความชื้นอยู่

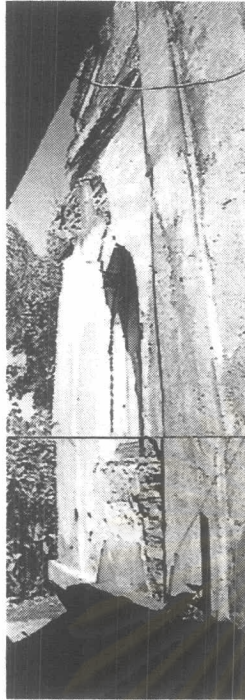
ภาพ 3-130
รอยฉีกแยกของผนังที่มุมตะวันตก
เฉียงเหนือ(ซ้าย) และตะวันตกเฉียง
ใต้(ขวา)
สันนิษฐานว่าเป็นการทรุดตัว ฉีกออก
ของผนังด้านยาวหรือเป็นผลมาจาก
แรงถีบจากหน้าบัน
ซึ่งการเจาะช่องเปิดใกล้แนวแรง
เฉือนเช่นนี้ทำให้ความเสียหายที่เกิด
ขึ้นรุนแรงกว่าปกติ
รอยแยกเหล่านี้เป็นช่องทางให้น้ำฝน
สามารถไหลซึมเข้าไปเพิ่มความเสียหาย
ลึกกว่าเดิม ในส่วนที่อยู่ภายใน
หรือขยายความเสียหายไปสู่ส่วนของ
อาคารที่อยู่ข้างเคียง

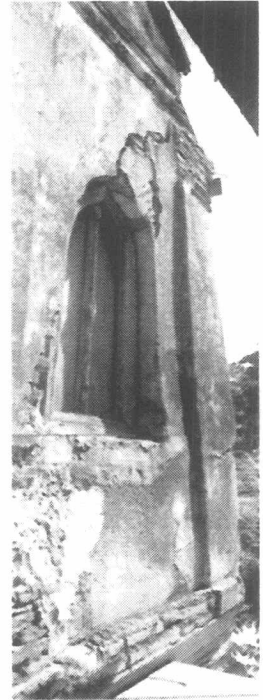
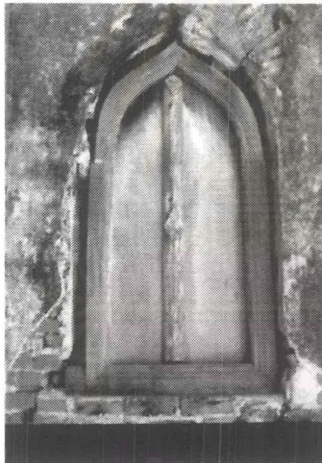
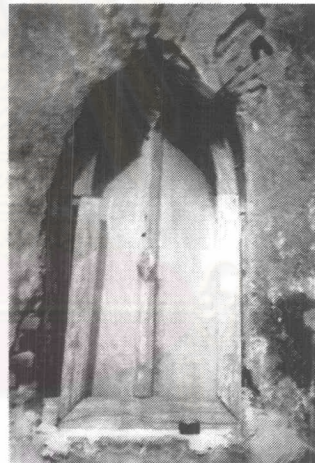
ภาพ 3-131 หน้า
ต่างมุมตะวันตก
เฉียงใต้ที่ได้รับความ
เสียหายจากรอย
แยกที่มุมมาก จาก
ภาพเปรียบเทียบปี
2519 กับปัจจุบัน
พบว่ามีความเสียหาย
เพิ่มเติม(ยังไม่
ทราบสาเหตุ)โดย
บางกรอบถูกดึงออก
มาจนเห็นตะปูที่
ตอกยึดบานกรอบ
เข้ากับผนังได้ชัดเจน

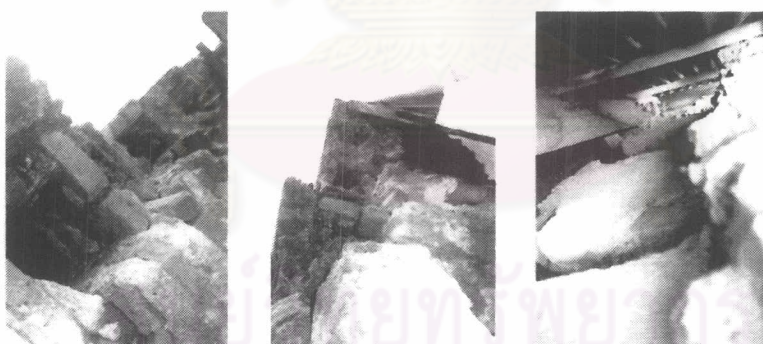
ภาพ 3-140 2ภาพซ้ายเป็นโพรงที่โครงประตูเสริมในหน้าบ้านกลางหายไป ขวาสุด รอย
บากผนังรับแปของส่วนชั้นลดแทนการเสริมจันทัน

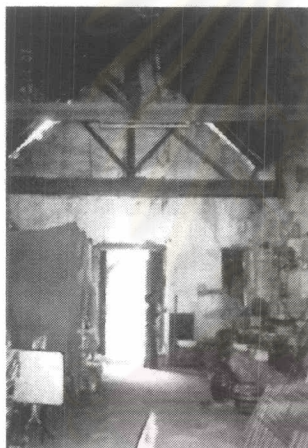
ภาพ 3-154 ผนังสกัดตะวันตก

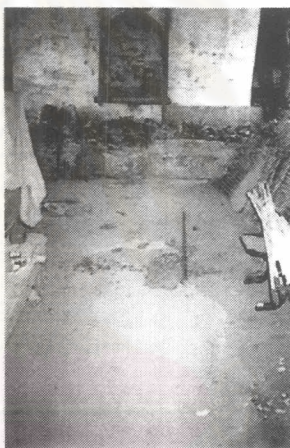
ภาพ 3-155 ความเสียหายพื้น

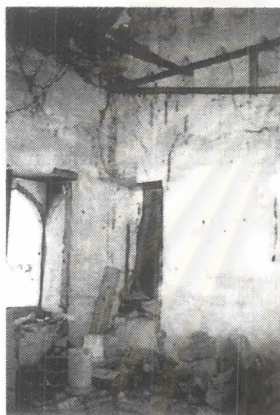
ภาพ 3-160 มีการบะ
ออกของยอดผนังด้าน
ยาวบริเวณที่เกิดรอย
ฉีกที่มุม

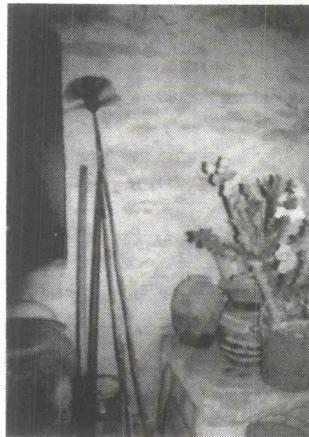
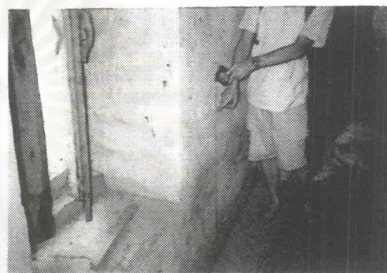
ภาพ 3-166 ซ้าย แนวระดับความขึ้น
แถบตะวันตกที่มากผิดปกติ และขวา
คราบความขึ้นในผนัง

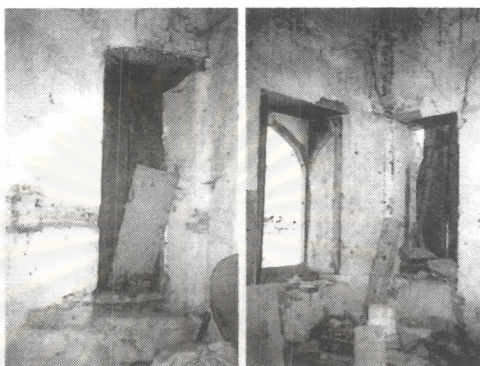
ภาพ 3-170 ซ้าย รอยสกัด
ที่หน้าต่าง และขวา บาน
หน้าต่างที่เปิดแสดงถึง
การเสื่อมสภาพของไม้
บานสีเหลี่ยมที่ไม่เท่ากัน
เกิดรอยคราบตามรูปโค้ง

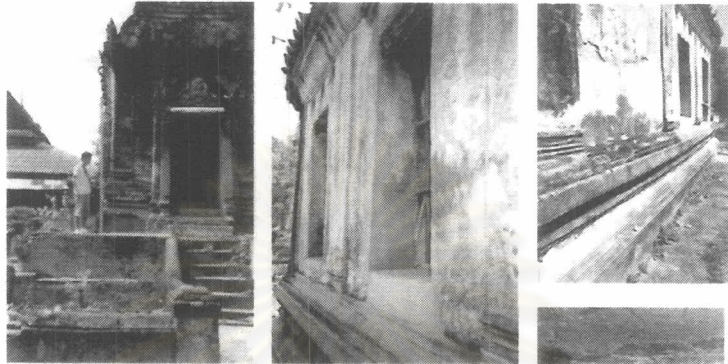
ภาพ 3-189 ความเสียหายที่ผนังจากความชื้นในผนัง ทำให้ปูนฉาบหลุดร่วง

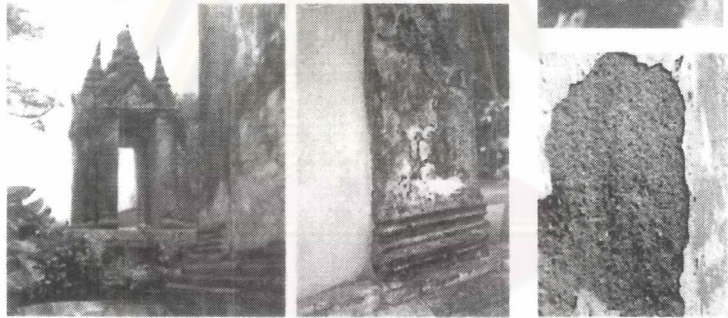
ภาพ 3-191 บนล่าง ภาพการล่อนของปูนฉาบผิวหน้าผนัง บริเวณที่เกิดความชื้นสูงในผนัง

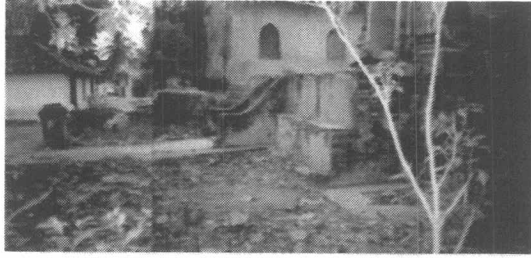
ภาพ 3-205 บน ด้านหน้าฐานทักษิณมีพื้นที่โล่ง ตัวฐานมีการก่อสร้างเชิงลดหลั่นปิดบัวลูกแก้วอกไก่ไว้ ภาพล่าง สภาพฐานทักษิณด้านตะวันตกและเหนือซึ่งเสียหาย
